Zbigniew Pająk*

Stan zachowania sklepień „Rabitz” w wybranych obiektach zabytkowych

The condition of the ‘Rabitz’ vaults in the selected historic objects

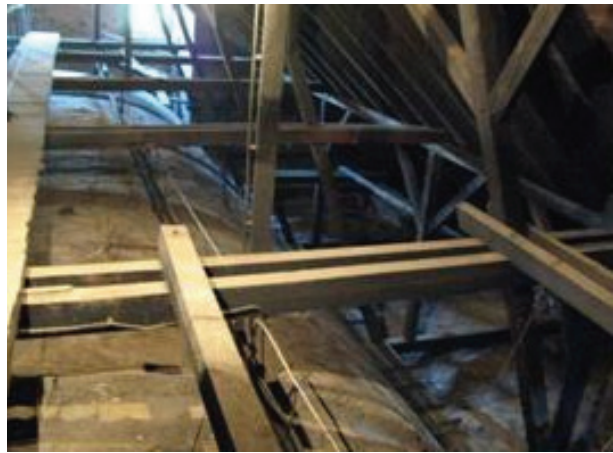
d)

During the visual inspection of the structure, a visible vault deformation was found in the zone of interpenetration of the main nave cylindrical shells and the transept. Fig. 10 shows the results of the deformation measurement along the diagonal of the interpenetrating shells.

occurring in the shell on the state of stresses thereof there was carried out a static strength analysis. Figures 11 and 12 shows the results of calculations in the form of graphs of bending moments and axial forces. The calculations showed insignificant (about 10%) growth of internal forces in the deformed shell in relation to the forces in the shell that was not deformed. Regarding the influence of mining originated shocks it was recommended to strengthen the wooden beams of the grillage under the little belfry and additional suspending the shell to the rafter framing. It was also recommended to carry out a repair by injection in the occurring scratches and gluing carbon fiber mats on, over the scratches on the upper surface of the vaults.
