Analiza uszkodzeń i diagnostyka konstrukcji realizowanego budynku mieszkalnego

Damage analysis and diagnostics of the structure of a residential building under construction

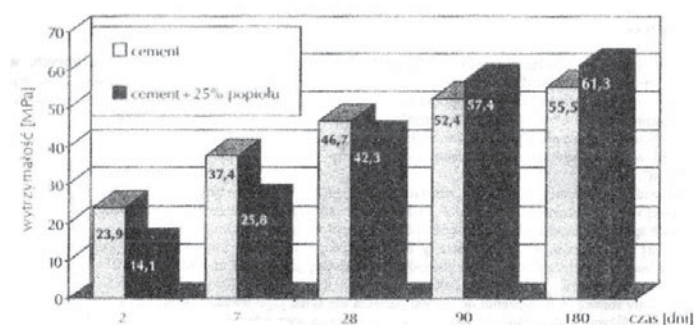
Rys. 7. Zmiany wytrzymałości w czasie dla cementów CEM I 32,5 R oraz CEM II/B-V 32,5 R [1]
Fig. 7. Change of stress for cements CEM I 32,5 R and CEM II/B-V 32,5 R [1]

Błędy technologiczne popełnione zostały przy projektowaniu mieszanki betonowej, w której zastosowano oprócz cementu popiołowego CEM II/B-V 32,5R w ilości 270 kg/m³ dodatki popiołu lotne

go w ilości 80 kg/m³. Wykorzystanie odpadów: żużli i popiołów jako dodatków do produkcji [2, 3] powoduje zmniejszenie nakładów energetycznych i ogranicza emisję dwutlenku węgla do atmosfery. Z drugiej strony, cementy powszechnego użytku z dodatkami mineralnymi wykazują korzystne właściwości i mają zwiększoną odporność na agresję chemiczną. Istnieje jednak pewne zagrożenie, gdyż są to spoiwa wolnowiążące, zatem ich obniżona wytrzymałość w początkowym okresie twardnienia wpływa na rozwój zarysowań, które decydują o trwałości konstrukcji żelbetowych – rys. 7.

Utilization of by-products like slags and ashes as additives in production [2, 3] leads to a reduction of the energy consumption and the emission of the carbon dioxide. On the other hand, commonly used cements with mineral additives exhibit enhanced properties and have a better chemical resistance. However, a certain danger exists, because these binders are slowly setting and the reduced strength at the early age influences development of cracks, what determines the durability of reinforced concrete structures – fig. 7.
