Zbigniew Pająk, Łukasz Drobiec

# Renowacja hełmu wieży kościoła pw. Świętych Apostołów Piotra i Pawła w Katowicach

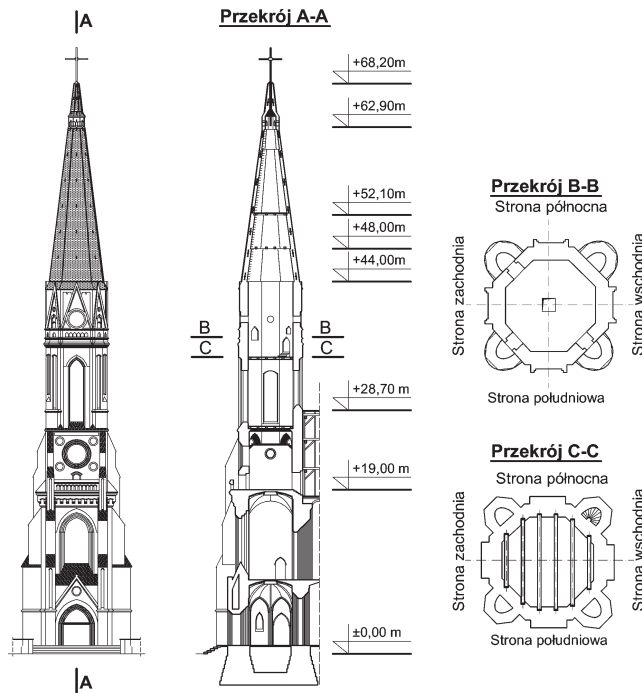
Rys. 2. Widok oraz przekroje podłużne i poprzeczne wieży kościoła

Hełm wieży kościoła ma kształt ostrosłupa ośmiobocznego o długości boku u podstawy równej około 3,0 m (rys. 2). Wysokość hełmu wynosi około 25 m. W górnej części na poziomie +62,90 m ponad przyległym terenem ukształtowana jest latarnia. Mury hełmu mają skokowo zmienną grubość od 64 cm u podstawy, poprzez 51 i 38 cm w części środkowej do 25 cm w części

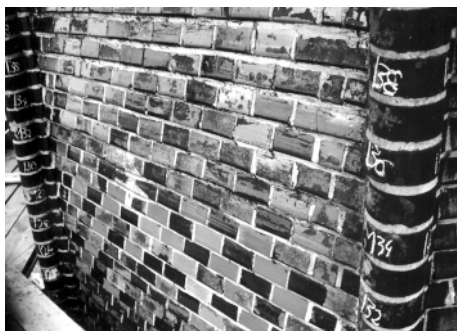
Rys. 9. Oczyszczona powierzchnia najmniej uszkodzonej północno-wschodniej połaci helmu

Przed przystąpieniem do prac przeprowadzono szczegółową inwentaryzację kształtek warstwy licowej. Po wykonaniu rusztowań starannie oczyszczono i dokładnie zinwentaryzowano pod względem struktury i kolorystyki dwie najmniej zniszczone, sąsiadujące ze sobą połacie: północną i północno-wschodnią. W wyniku przeprowadzonych prac ustalono, że hełm wieży wykonany został z ponad dwudziestu typów kształtek ceramicznych, o różnej długości i szerokości, pokrytych glazurą w trzech kolorach: jasnoczerwonym, jasnozielonym i ciemnobrązowym. Elementy murowano w taki sposób, by tworzyły one na jednej płaszczyźnie ostrosłupa hełmu kolorową mozaikę w kształcie rombów oraz litery „X” (rys. 9). Na wykonanie całego hełmu zużyto blisko 30 000 kształtek. Opracowano przestrzenne modele komputerowe poszczególnych kształtek, co umożliwiło wykonanie form do ich wiernego odtworzenia (rys. 10).
