Drewniana zabytkowa wieża radiostacji w Gliwicach

1. Streszczenie

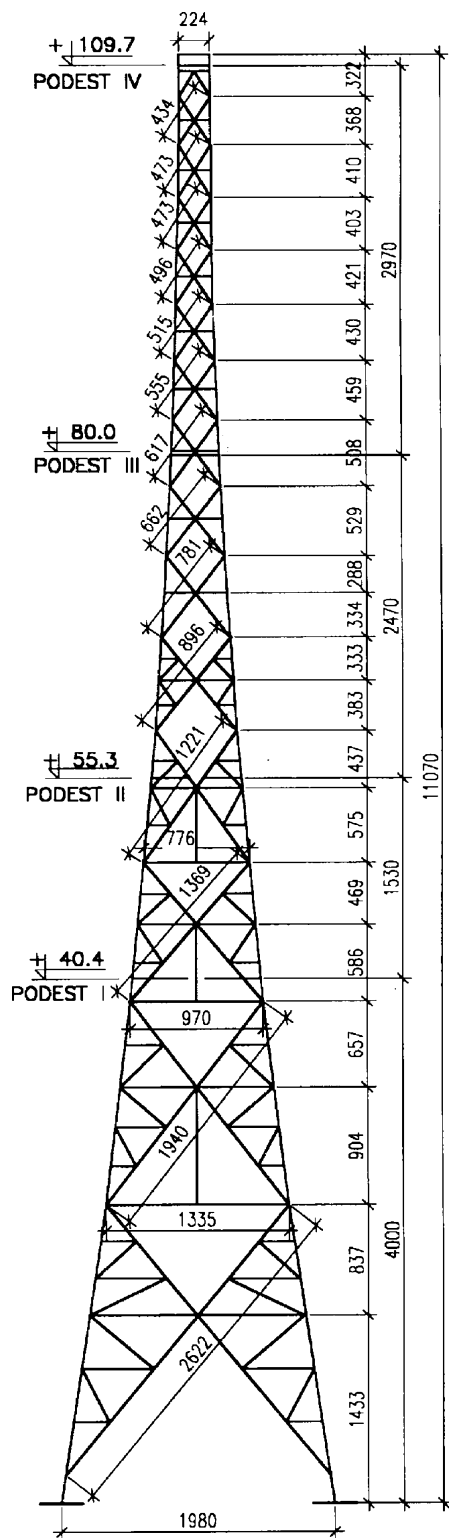
Rys. 2. Geometria wieży

Precyzyjne pomiary geodezyjne, w trakcie których współrzędne umieszczone na wieży stałych punktów wyznaczono w przestrzeni z dokładnością ± 3 mm, pozwoliły na ocenę wartości wychyleń od pionu osi kratownic tworzących wieżę. Wykresy wychyleń przedstawiono na rysunku 5. Maksymalne wartości wychyleń nie przekraczają

100 mm, a jak to wynika z porównań z poprzednimi pomiarami, nie zmieniły się od 45 lat. Wychylenia i imperfekcje kształtu wieży uznano za pomijalne w analizie statycznej. W 2003 r. dokonano ponownych pomiarów, których wyniki (w stosunku do pomiarów z 1998 r.) przedstawiono na rys. 6 i 7. Zmiany przemieszczeń krawędzi wieży nie przekroczyły 35 mm.

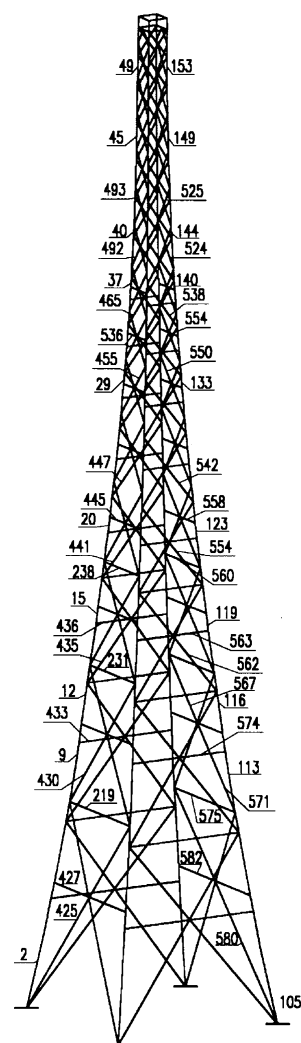
Rys. 8 Model

Nazwa Przekroju (rys.3)	$F_{x \min}$ [kN]	$\sigma_{x \min}$ [kPa]	Nr elem.	$F_{x \max}$ [kN]	$\sigma_{x \max}$ [kPa]	Nr elem. (rys.8)
S1	-695	-4343	2	962,2	6014	105
S2	-627,8	-4347	9	818,1	5666	113
S3	-626,5	-4834	12	798,3	6159	116
S4	-506,3	-4944	15	639,4	6244	119
S5	-443	-4922	20	552	6132	123
S6	-308,3	-3944	29	369,7	6244	133
S7	-211,1	-3377	37	249,9	3998	140
S8	-145,9	-3647	40	173,2	4330	144
S9	-52,2	-2038	45	65,9	2575	149
S10	-9,8	-683	49	15	1038	153
K1	-122,3	-2265	425	184,9	3424	580
K2	-76,3	-2977	430	95,8	3741	571
K3	-55,9	-2849	435	69,7	3558	562
K4	-30,5	-2118	441	34,7	2410	554
K5 [18x13]	-24,8	-1058	447	27,8	1186	542
K6 [18x12]	-24,8	-1146	445	28,8	1331	550
K7 [18x10]	-17,6	-975	465	20	1807	538
K8 [18x8]	-15,3	-1062	525	16	1110	493
K9 [18x9]	-17,2	-1061	492	17,8	1100	524
R1	-10,7	-330	427	26,4	814	582
R2	-7,16	-280	433	14,6	569	574
R3	-3,27	-167	436	6,5	331	563
R4	-1,65	-115	558	2,27	158	445
R5	-110,3	-1915	575	76,2	1323	219

R6	-55,3	-1381	567	39,8	993	231
R7	-27,4	-686	560	20,5	513	238
R8 2x[5x8]	-7,9	-982	536	6,2	773	463
