BRANDPROBEN  
AN EISENBETONBAUTEN

GROSS-LICHTERFELDE - WEST

IM JAHRE 1910

PROFESSOR M. GARY

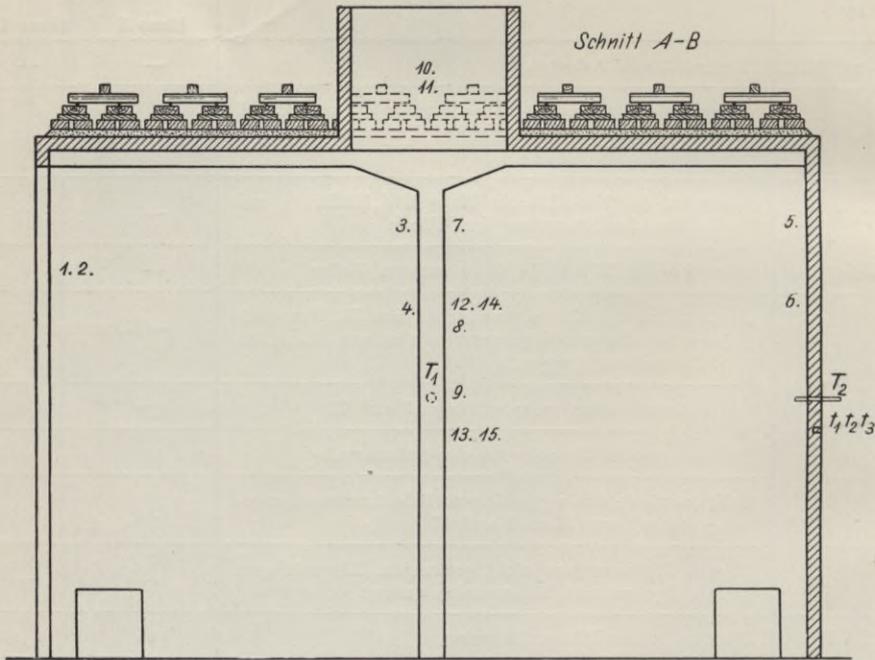
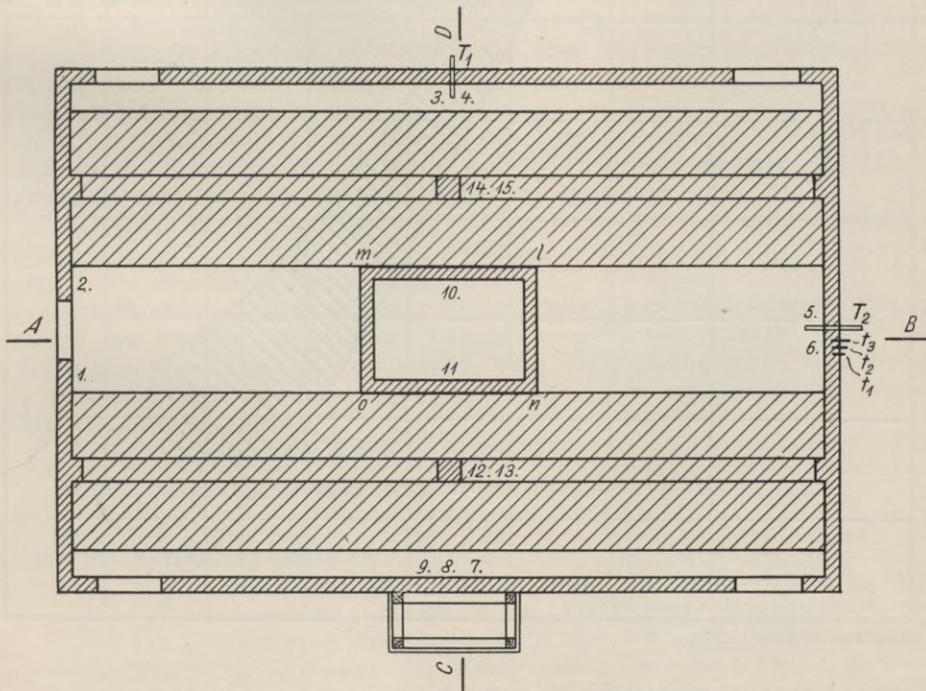
Abb. 4.

Darstellung der Lastverteilung auf den Versuchshäusern und Bezeichnung der Meßpunkte für die Formänderungen der Decke und die Temperatur während des Brandes.

Zur Messung der im Inneren der Häuser erreichten höchsten Hitzegrade wurden an den mit 1 bis 15 bezeichneten Punkten (Abb. 4) an den Wänden innerhalb des Schornsteines und hinter den Säulen Schamotteschalen mit Metalllegierungen von verschiedenen Schmelzpunkten aufgehängt.

Zur Messung der Durchbiegung der belasteten Deckenfelder (vergl. Abb. 4) während des Brandes waren an den Punkten  $l$ ,  $m$ ,  $n$  und  $o$  an den Ecken der Schornsteine eiserne Maßstäbe aufgestellt, deren Verschiebung gegen feste Punkte der Wände während des Brandes, soweit es der Rauch zuließ, durch Fernrohre festgestellt werden sollte.

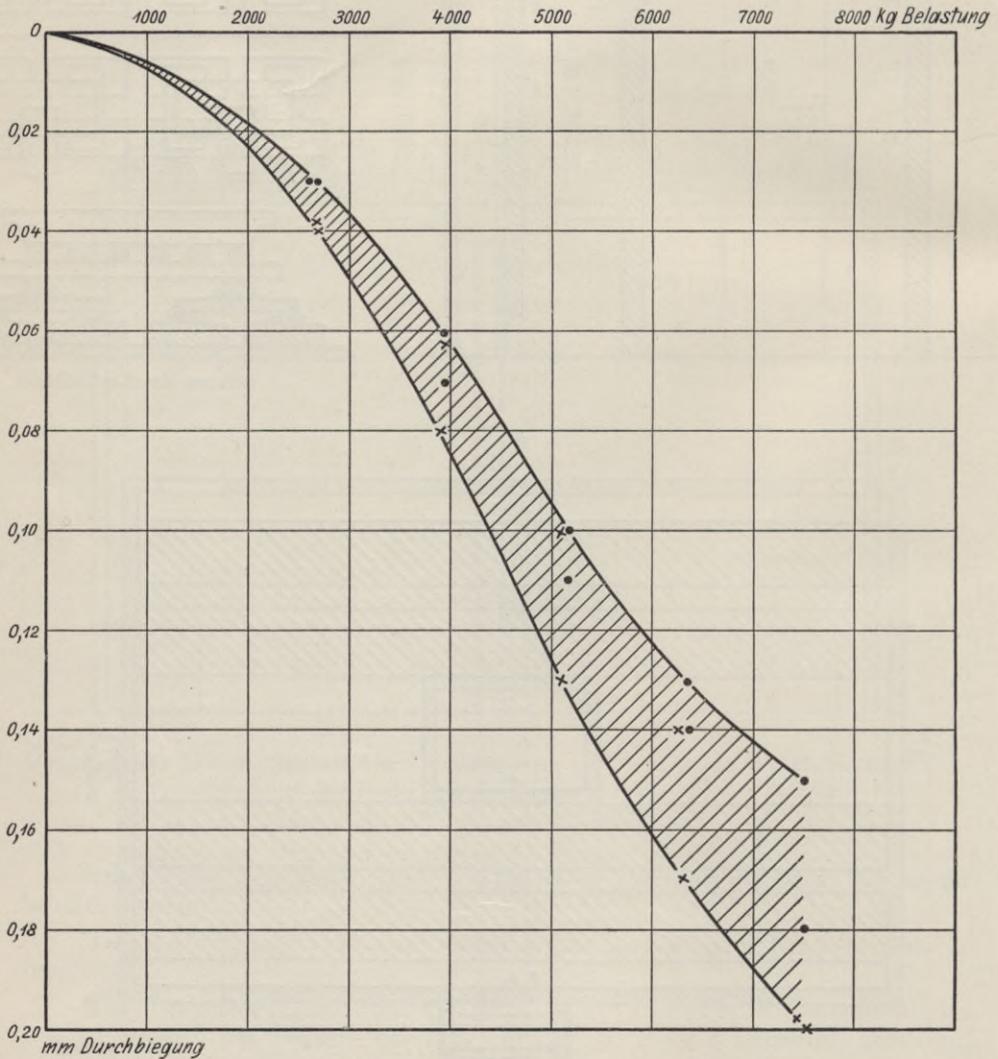
Abb. 5.  
Elastische Durchbiegung der Decken bei der Vorbelastung bis 7500 kg.

Beide Decken haben sich annähernd gleichmäßig elastisch erwiesen und gingen bei Entlastung wieder in die Null-Lage zurück. Bleibende Formänderungen oder Risse wurden nicht festgestellt.

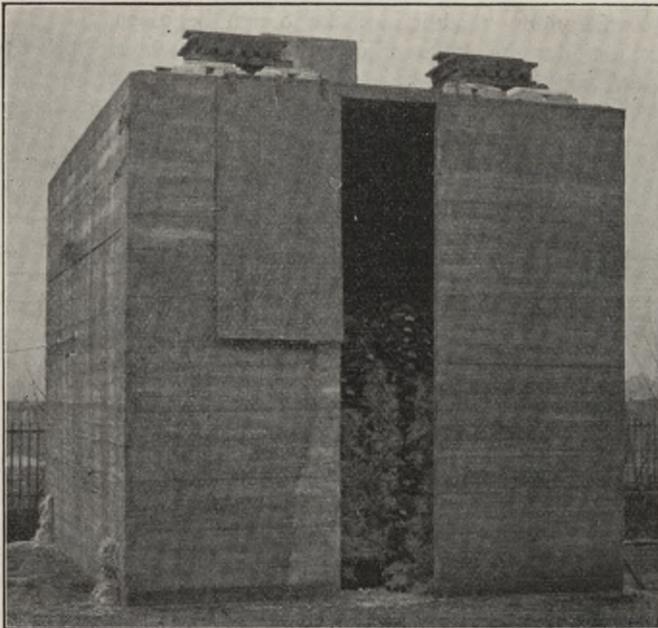
Abb. 6. Haus I vor dem Versuch.

Vor dem Beginn der Versuche wurden die in ganzer Höhe der Häuser in den Vorderwänden befindlichen Türöffnungen durch verschiebbare, etwa die (obere) halbe Türöffnung deckende Blechtafeln geschlossen, um die Wärme möglichst zusammen zu halten. (Abb. 6), dann wurde das aufgestapelte Holz mit Petroleum getränkt und an allen Oeffnungen in den Wänden gleichzeitig entzündet.

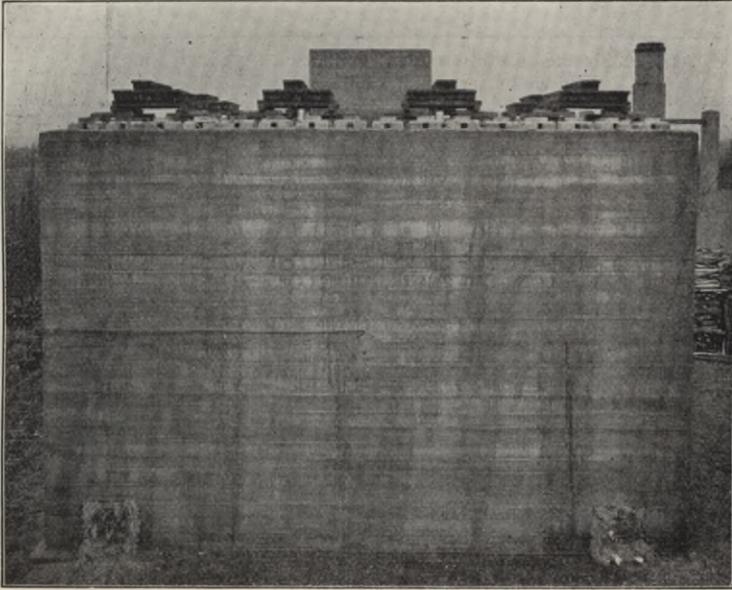
Abb. 7. Haus I vor dem Versuch. Linke Wand außen.

Das Aussehen der Häuser vor dem Versuch zeigen die Lichtbilder 6 und 7.

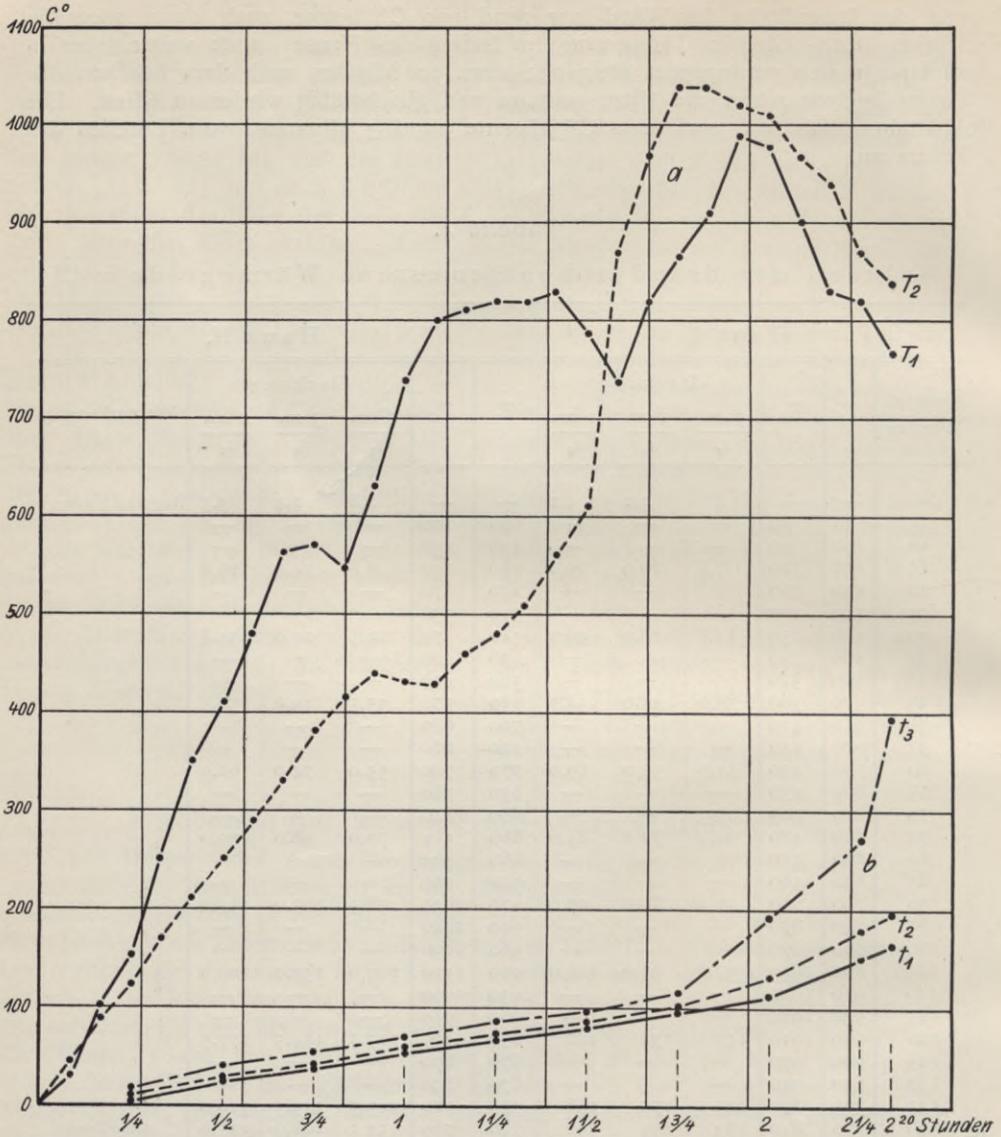
Wie bereits erwähnt, waren die Häuser mit je 24 cbm gespaltenen Scheitholz gefüllt, welches an fünf Stellen gleichzeitig entzündet wurde. Die Steigerung der Hitze war in beiden Häusern eine ziemlich regelmäßige, wie aus Tabelle 4 und den Abb. 21 und 22 hervorgeht, die in den oberen beiden Linienzügen *a* die Messungen mit den Thermoelementen  $T_1$  und  $T_2$  enthalten.

Die Messung des Wärmedurchganges im Beton hat zu interessanten Ergebnissen geführt. Die Ablesungen an den Thermometern  $t_1$   $t_2$   $t_3$  sind in Tabelle 4 zusammengestellt und in den Linienzügen *b* in Abb. 21 und 22 aufgetragen. Im Haus I sind die Thermometer im Kiesbeton, im Haus II im Kalksteinschotterbeton. Der Verlauf der Linienzüge *b* in Abb. 21 und 22 zeigt charakteristische Unterschiede. Der Kiesbeton hat sich im Innern während  $1\frac{3}{4}$  stündiger Erhitzung langsam und gleichmäßig erwärmt, und zwar betrug die Unterschiede zwischen der Wärme 1 cm von der vom Feuer bespülten Fläche der Wand und 5 cm hinter dieser Fläche fast gleichmäßig nur etwa 20 C<sup>0</sup>, dann aber trat eine Aenderung ein, insofern, als, obgleich die Hitze im Hause zu sinken begann und gleichmäßig vor der Wand bis auf 770 C<sup>0</sup> sank, der Beton der Wand sich anschwelkend weiter erwärmte und zwar in steigendem Fortschritt um so mehr, je näher die Meßstelle dem Feuer lag. Nach 2 Stunden 20 Minuten, als das Feuer gelöscht wurde, betrug die Wärme der Wand 1 cm von der Innenfläche bereits 390 C<sup>0</sup>, und auch die Wärme 5 cm von der Innenfläche betrug schon 160 C<sup>0</sup>. Der Kiesbeton wird also zum guten Wärmeleiter, wenn er erst bis auf etwa 100 C<sup>0</sup> erhitzt ist. Leider sind die Messungen bei diesem Versuch mit dem Ablöschen des Feuers abgebrochen worden; beim 2. Versuch mit Haus II wurden sie aber fortgesetzt.

Abb. 21. Wärmeänderung beim Versuch mit Haus I.  
a) im Innern des Gebäudes, b) im Beton der Hinterwand.

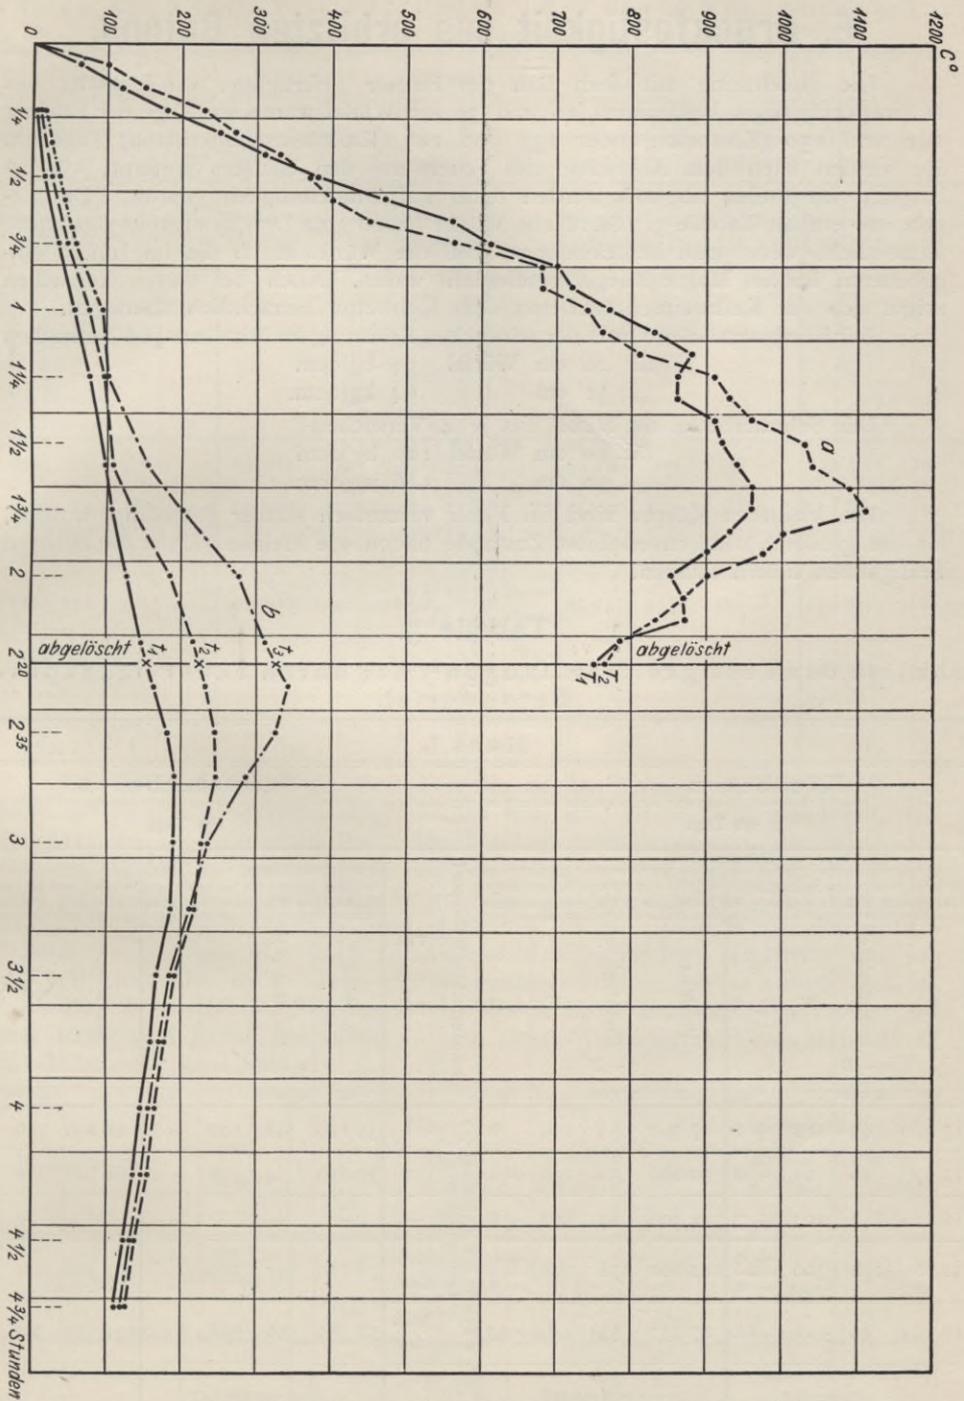
Abb. 22. Wärmeänderung beim Versuch mit Haus II.  
 a) im Innern des Gebäudes, b) im Beton der Hinterwand.
