Veröffentlichungen des Deutschen Ausschusses für Eisenbeton.

VERSUCHE ZUR ERMITTLUNG DES ROSTSCHUTZES DER EISENEINLAGEN IM BETON

UNTER BESONDERER BERÜCKSICHTIGUNG DES
SCHLACKENBETONS

AUSGEFÜHRT IN DER
KÖNIGL. SÄCHS. MECHANISCH-TECHNISCHEN VERSUCHSANSTALT
ZU
DRESDEN
IN DEN JAHREN 1908 BIS 1914.

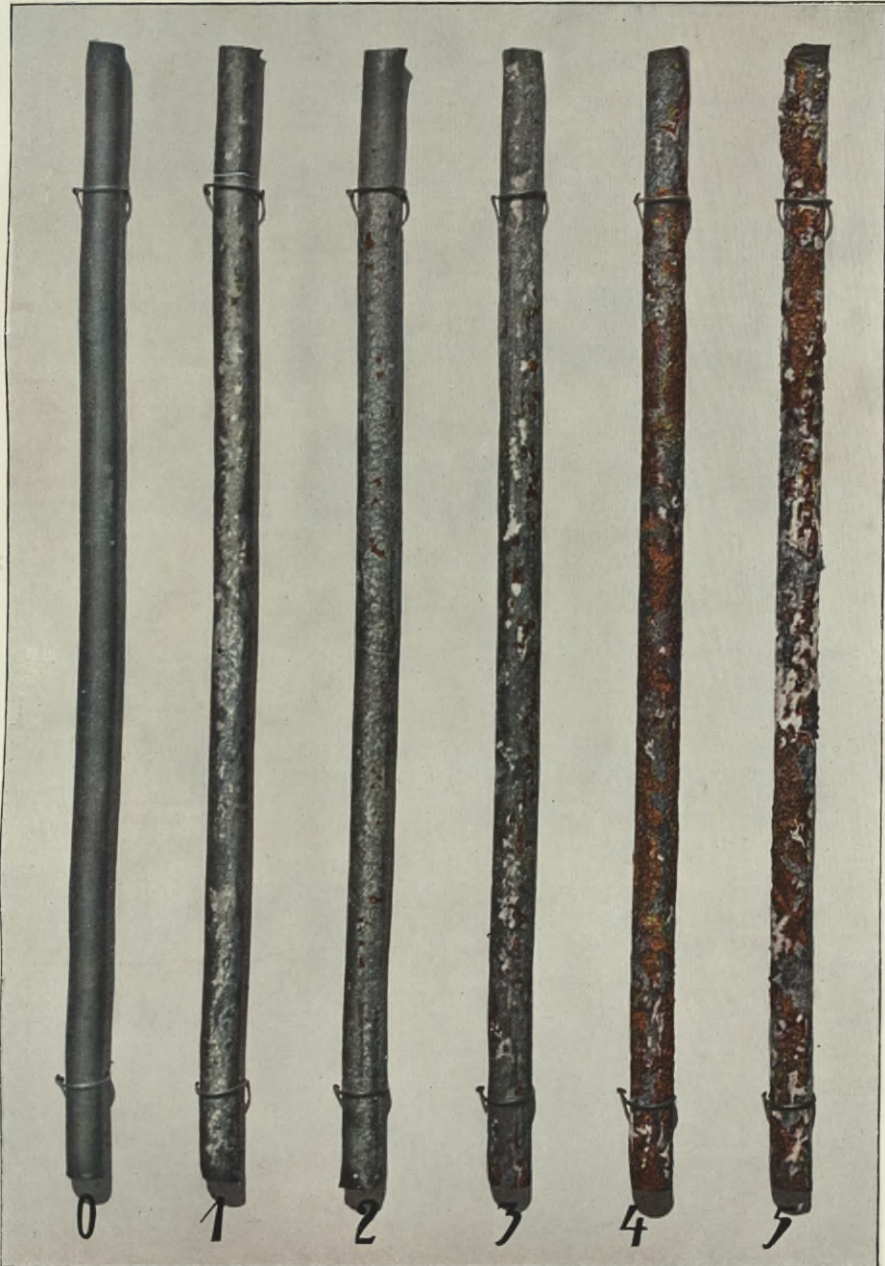
Eisenstäbe von 10 mm Durchmesser
rostfrei mit Walzhaut eingebettet.

Die farbigen Abb. 3 bis 5 veranschaulichen diese verschiedenen Grade der Rostbildung.

0: Zustand des Eisens vor dem Einbetten in die Betonkörper.
1—5: Grad der Rostbildung nach Beendigung der Dauerversuche.

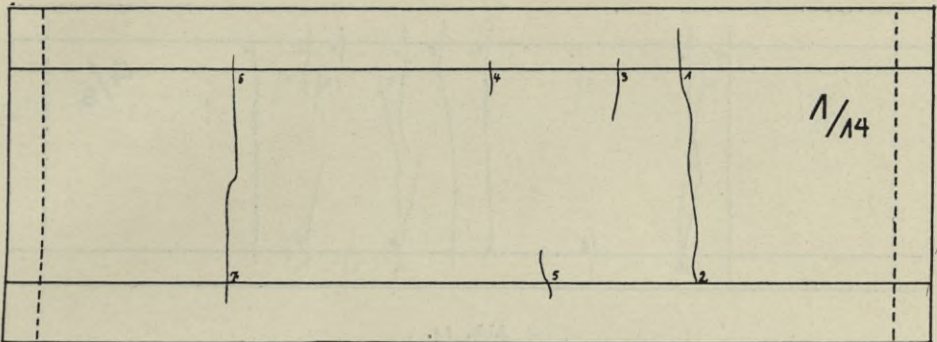
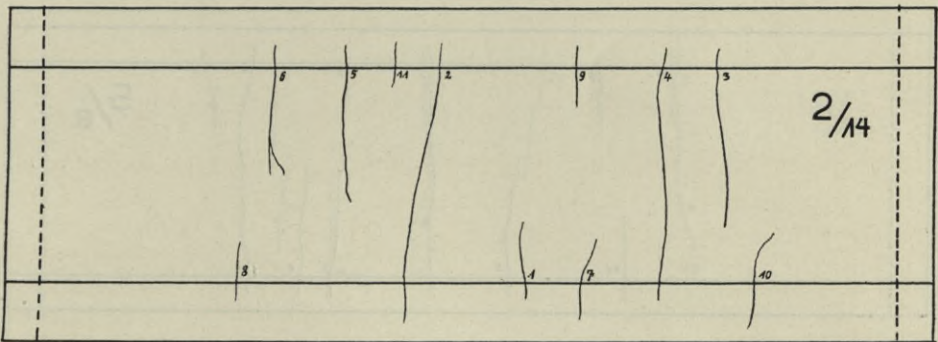
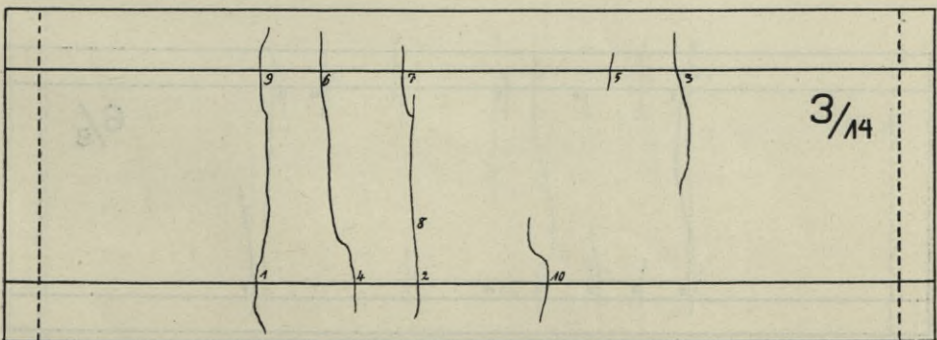
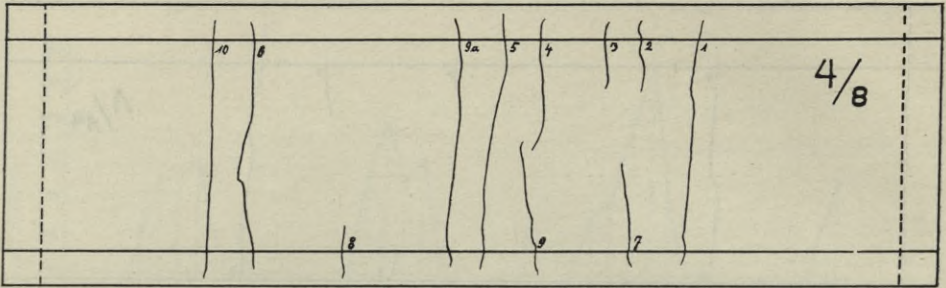
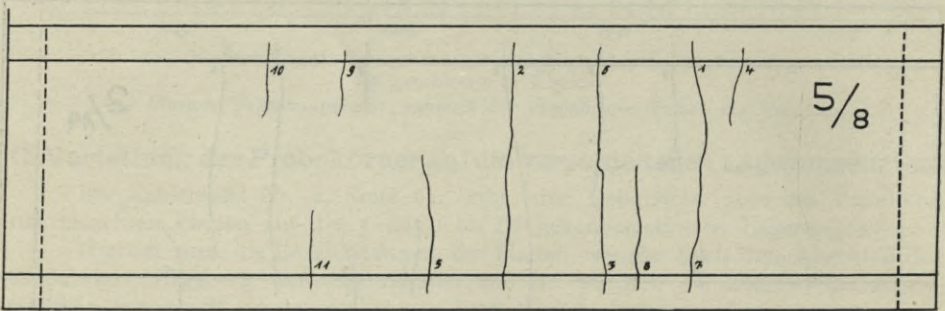
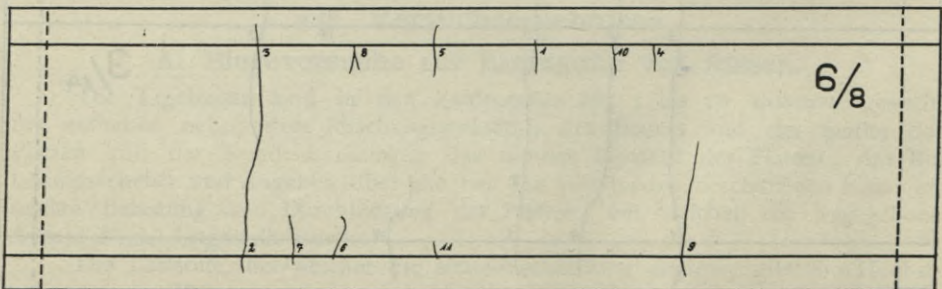
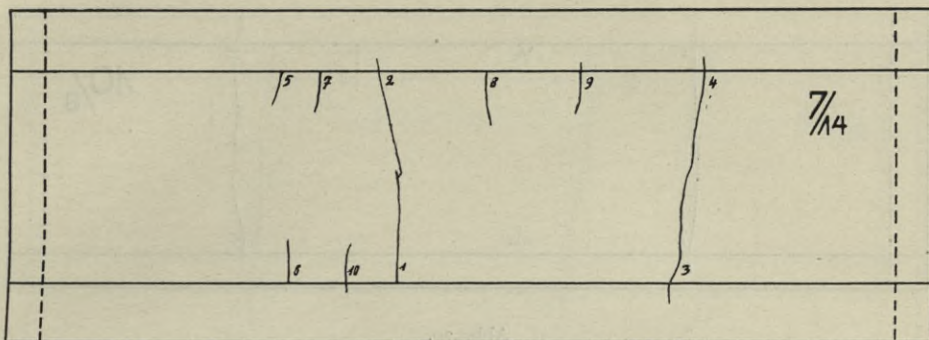
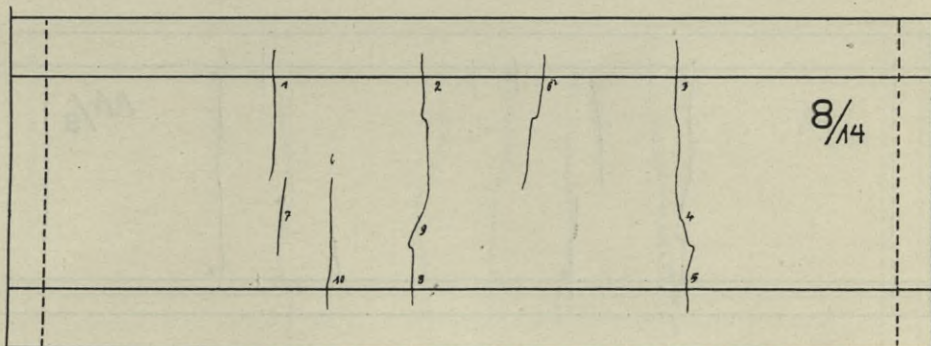
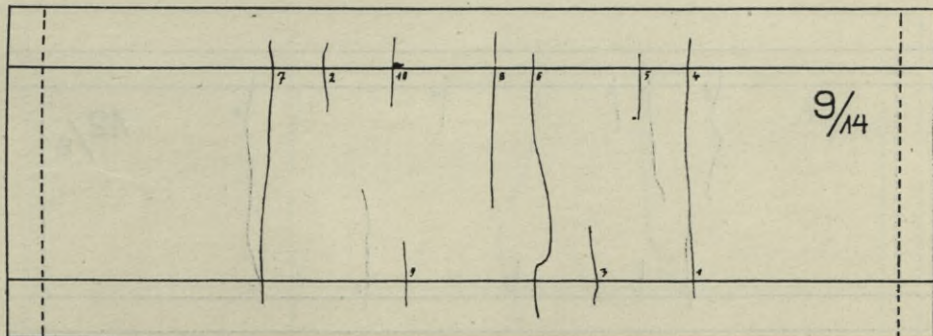
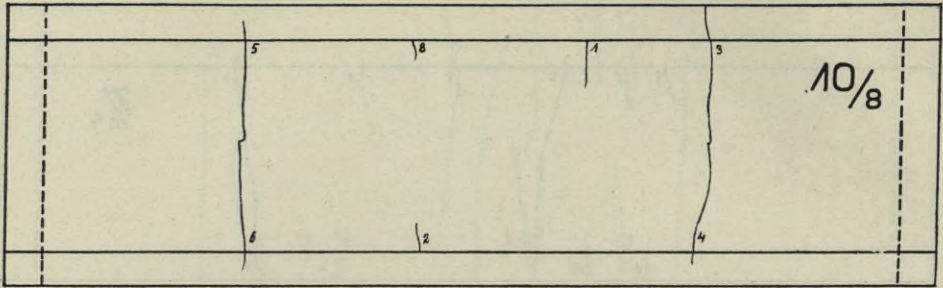
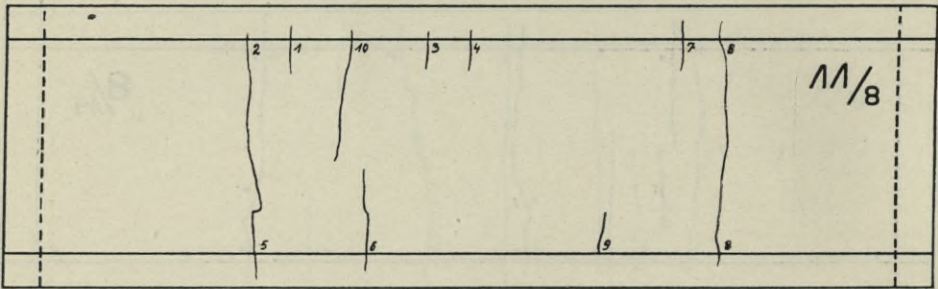
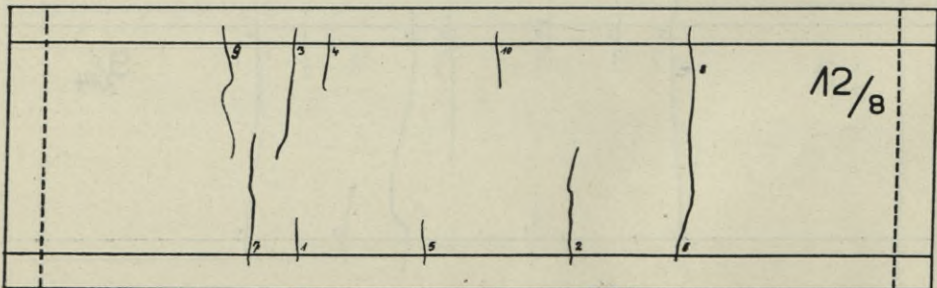
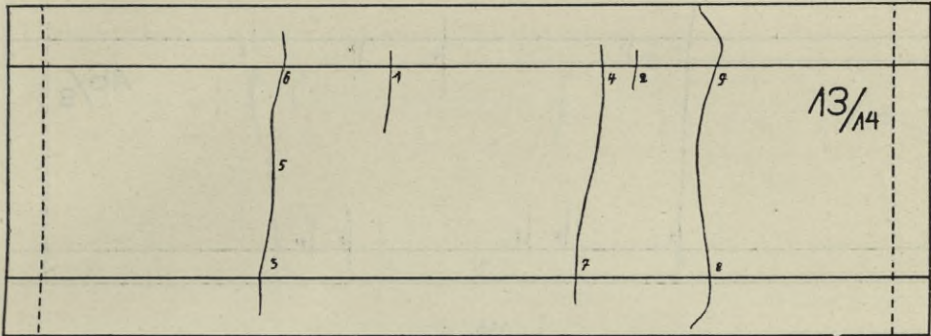
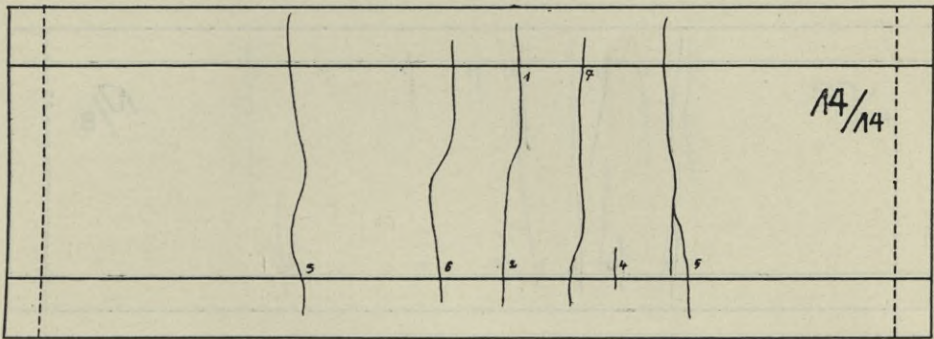
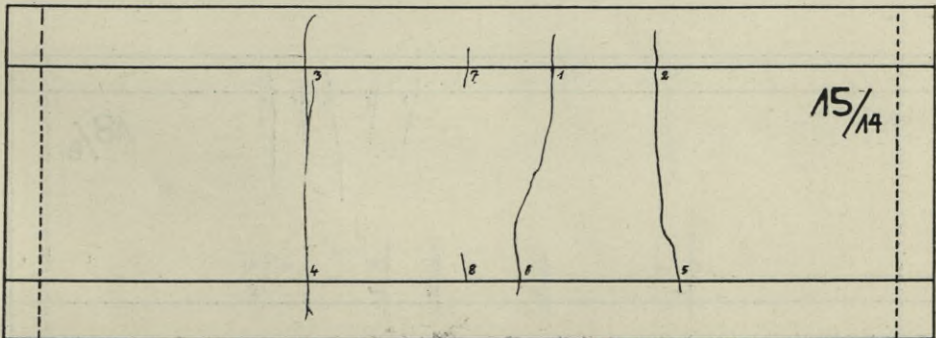
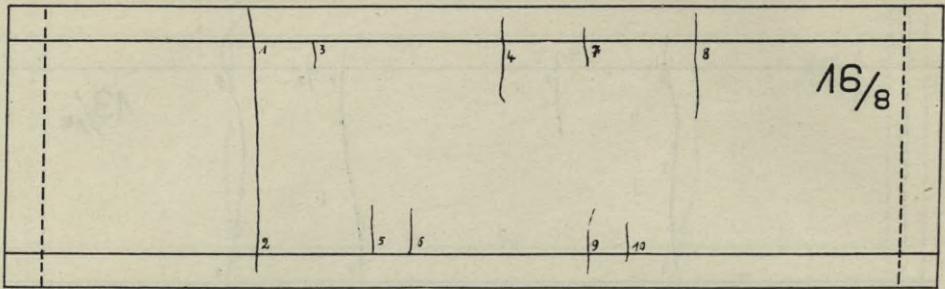
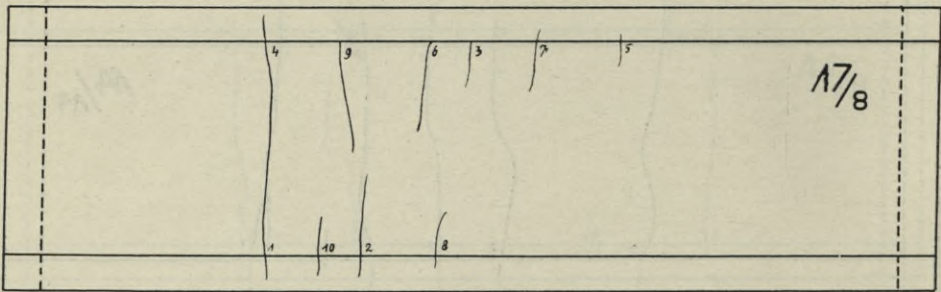
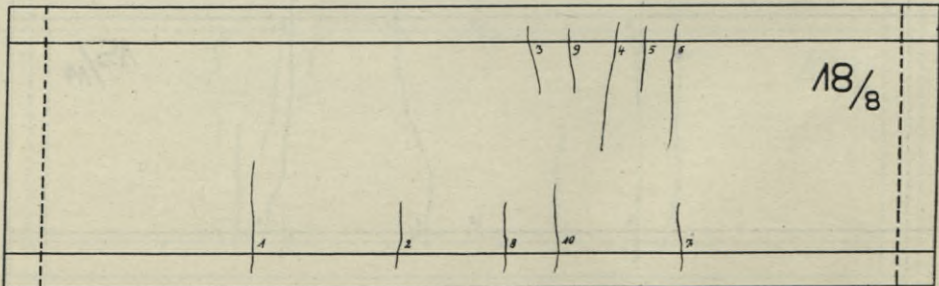
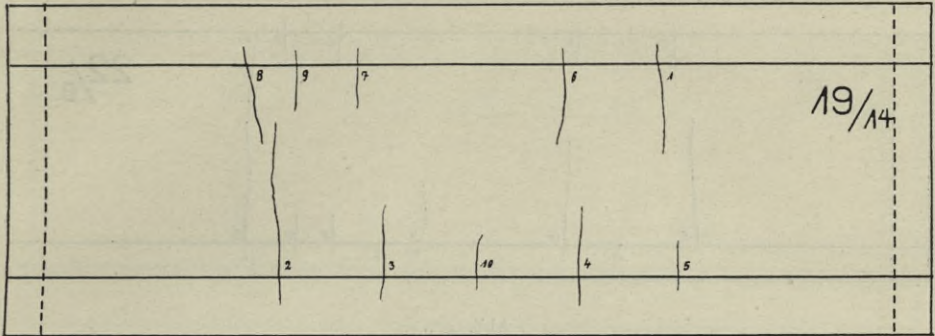
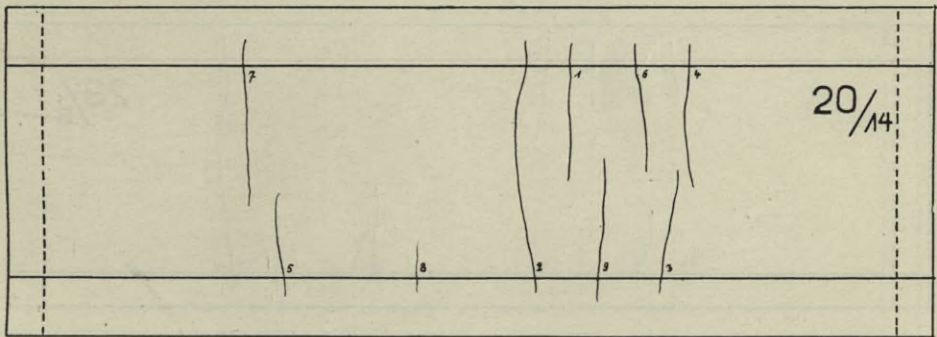
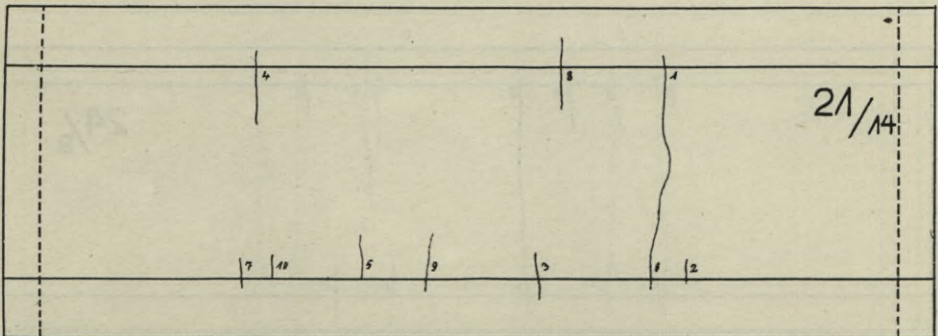
Die Lage und den Verlauf der Risse nach Abschluß des jeweiligen Biegeversuches zeigen die Abb. 21 bis 128. Sie sind Spiegelbilder der Unterseiten der Platten und dienen als Grundlagen bei den Untersuchungen während der Dauerversuche.

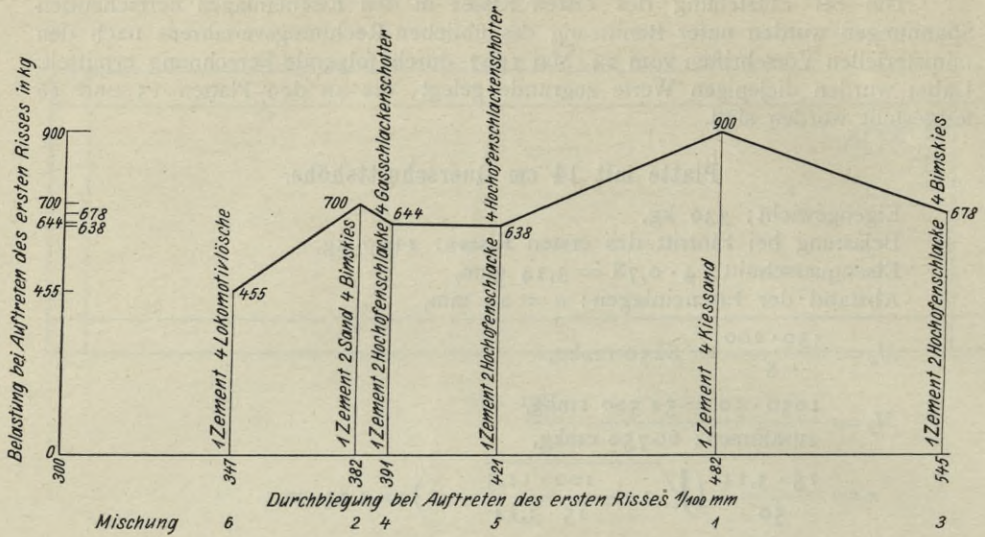
Abb. 129. Abhängigkeit der Rißbelastung von der Betonmischung bei den Platten von 8 cm Stärke.

Unter diesen Annahmen zeigen die Schaubilder Nr. 129 und 130 für die Probepplatten von 8 cm und 14 cm Stärke die Abhängigkeit der Belastung von der Betonmischung im Augenblick der Feststellung des ersten Risses. Aus demselben ist die Ueberlegenheit der Mischung 1 (1 Raumteil Zement, 4 Raumteile Kiessand) über sämtliche anderen Mischungen ersichtlich.

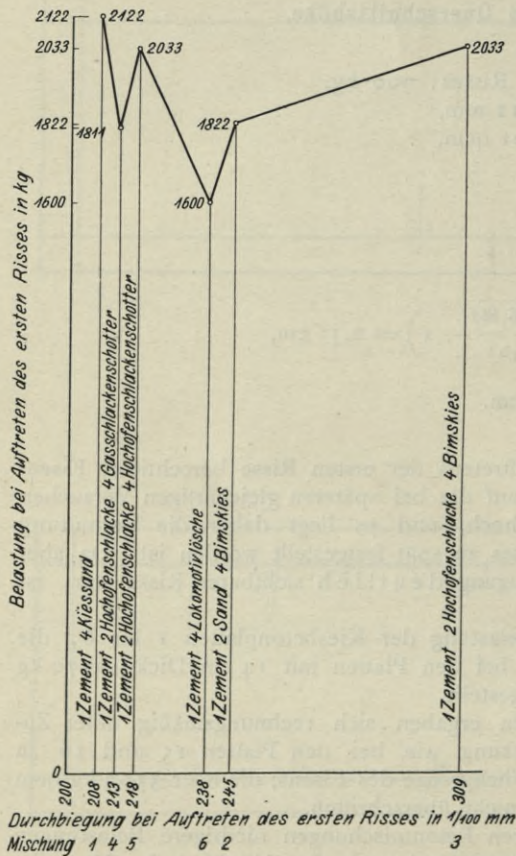
Abb. 130. Abhängigkeit der Rißbelastung von der Betonmischung bei den Platten von 14 cm Stärke.

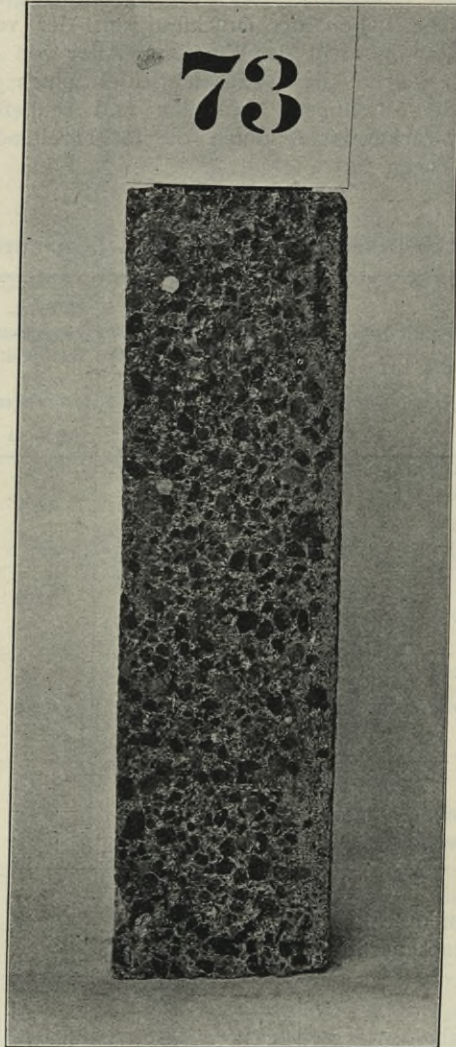
Abb. 131. Querschnittsschliff einer Platte der Betonmischung 5 (1 Zement, 2 gr. Hochofenschlacke, 4 Hochofenschlackenschotter).

den Rißstellen und mit der Lage der Eiseneinlagen. Es darf daher angenommen werden, daß sie nicht durch Rost der Eiseneinlagen, sondern durch Oxydation der Zuschlagstoffe (Schlacke) verursacht wurden, die, wie an hergestellten Querschnittsschliffen ersichtlich (s. Abb. 131 bis 133), zahlreiche eingesprengte Roh-eisenkörner enthielten.

Auf Grund dieser Feststellungen darf daher angenommen werden, daß nicht die Zuschlagstoffe das starke Rosten bedingten, sondern daß dieses wohl hauptsächlich eine Folge des ungehinderten Zutrittes von Feuchtigkeit und Luft zu den Eiseneinlagen von den Seitenflächen und der Oberfläche der Platten her war. Inwieweit aber die Bestandteile der Zuschlagstoffe von Einfluß auf das Rosten waren, kann auf Grund der vorliegenden Prüfung nicht entschieden werden. Bemerkenswert ist jedoch, daß der Beton dieser Mischung, sowie insbesondere der Mischung 5, wie sich nachträglich bei Untersuchung der Plattenquerschnitte herausstellte, zahlreiche Roheiseneinsprengungen von der Korngröße der Zuschlagstoffe enthielt, die offenbar mit der granulierten Hochofen-Schlacke und dem Schlackenschotter in den Beton gekommen waren. Diese Einsprengungen dürften auch die Ursache der unter Abschnitt C, Seite 59 erwähnten Rostflecken an der Plattenunterseite gewesen sein (s. Abb. 131—133).

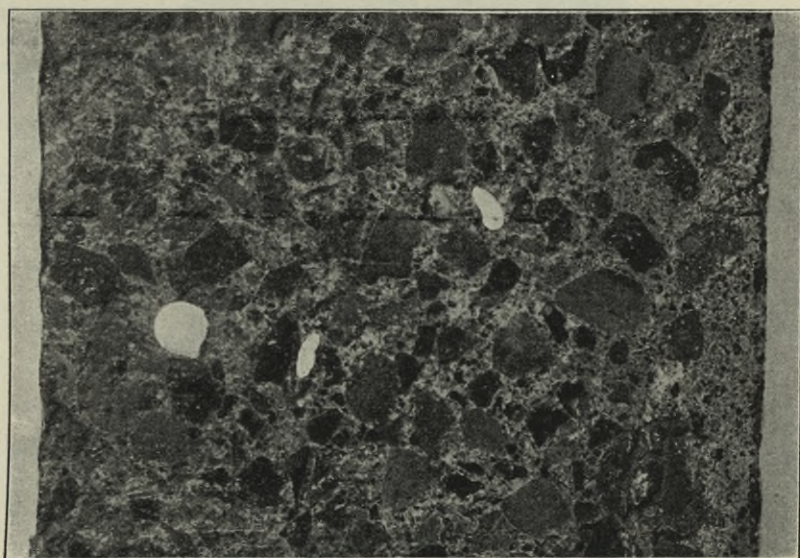
Abb. 132. Teilaufnahme des Querschnittsschliffes der Platte 73.
(Die beiden unregelmäßigen hellen Flecke sind Roheisenkörner.)

schnittsschliff der Abb. 131 und 132 erkennbare dichte Umhüllung der Eisen bei der Platte Nr. 73 gegenüber der Platte Nr. 77 (s. Abb. 133) trägt zur Erklärung des auffallenden Unterschiedes wesentlich bei.

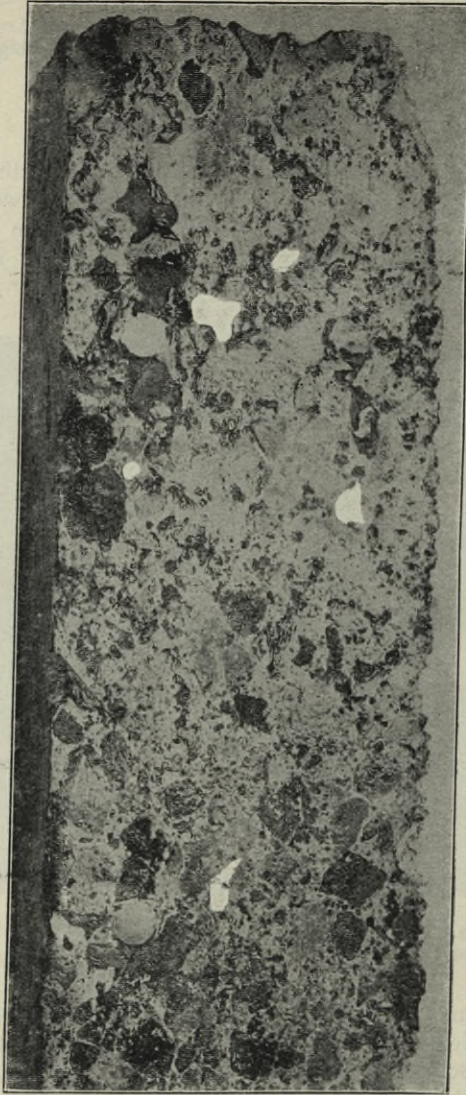
Abb. 133. Teilaufnahme des Querschnittsschliffes der Platte 77.
(Die unregelmäßigen hellen Flecke sind Roheisenkörner.)

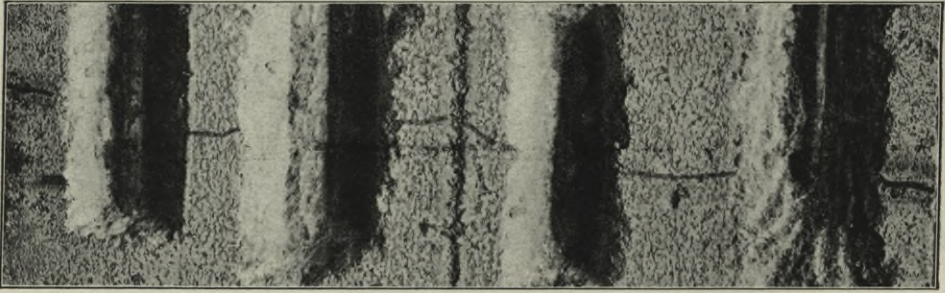
- c) Lagerungsart III. (Platten, die 360 000 Belastungswechsel erfahren hatten und einer zeitweisen Beanspruchung durch Wasser ausgesetzt worden waren.) Die Rostansätze waren auch hier wie bei den Eiseneinlagen zu b) auf die Rißstellen beschränkt und erstreckten sich nur etwa 5 mm weit nach beiden Seiten der Rißstellen (s. Abb. 141), doch besaß der Rost größere Stärke, nämlich im Mittel die Stärke 2 (s. Seite 4), teilweise sogar die Stärke 4. Diese größte Roststärke wurde an den Rissen größerer Ausdehnung festgestellt.

Abb. 141. Freigelegte Stellen der Eisen der Platte 1 in der Richtung des Risses 2. An den beiden äußeren Eisen sind die Rostansätze zu erkennen.

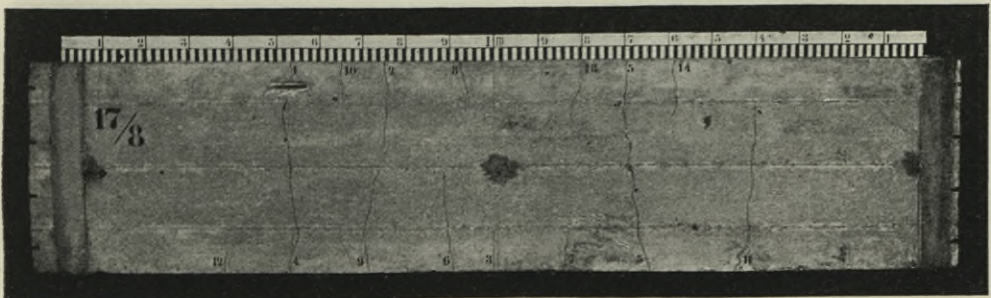
Abb. 142.

Die Eiseneinlage der geschützt im Freien gelagerten Platte Nr. 17 der Betonmischung 1 (1 Raumteil Zement, 4 Raumteile Kiessand) zeigte an der freigelegten Stelle unter Riß 1 (s. Abb. 142) auch jetzt noch keinen Rostansatz. Die Stärke des Rostansatzes der anderen Platten ist in der Zusammenstellung Zahlentafel Nr. 3, durch die Gradzahl (s. Seite 4) bewertet, angegeben. Zur besseren Veranschaulichung sind in den Abb. 152 bis 158 einzelne mit Rostansatz behaftete Stellen der Eiseneinlagen dargestellt.

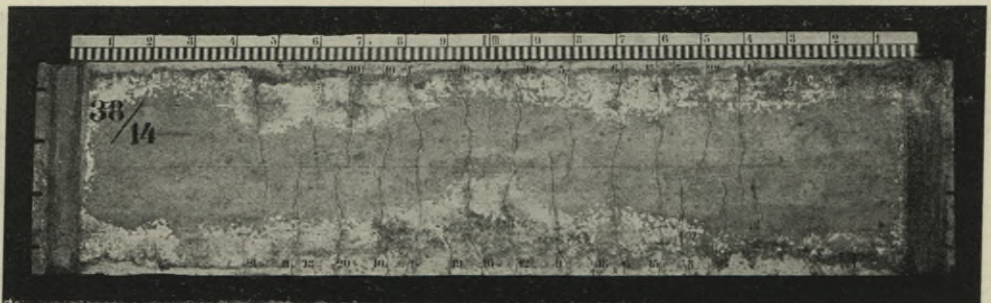
Abb. 146.

Abb. 152. Rostansatz bei Riß 18, 6 und 15 der Platte 38 (Abb. 146).

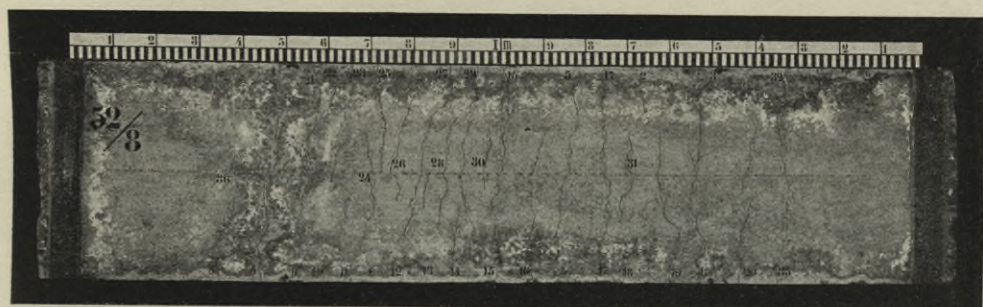
Abb. 147.

Abb. 153. Rostansatz bei Riß 1 der Platte 52 (Abb. 147).

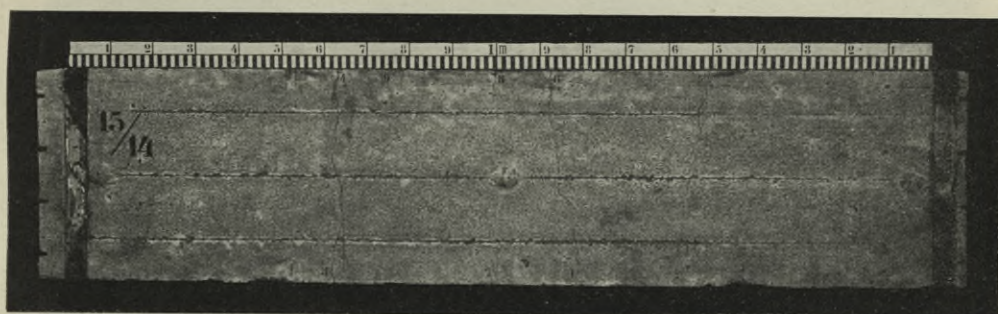
Abb. 148.

Abb. 154. Rostansatz bei und neben Riß 3 der Platte 15 (Abb. 148).

Abb. 249. Freigelegtes Eisen bei Riß 7 der Platte 15.
Obgleich der sichtbare Riß nicht bis an das Eisen heranreichte (s. Abb. 148), weist das Eisen
an zwei Stellen Rostansatz der Stärke 3 auf.

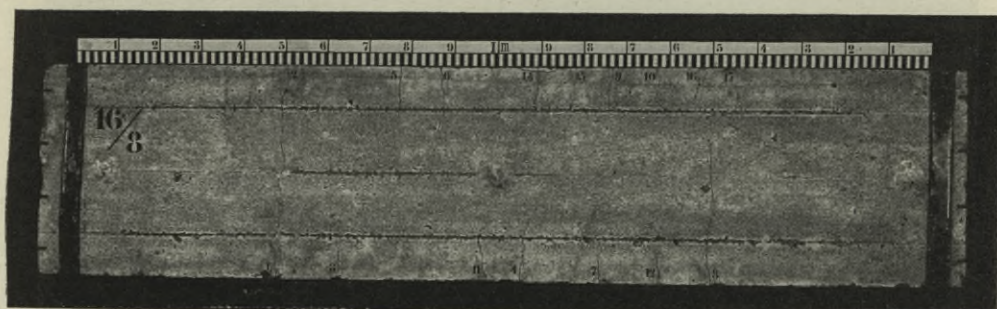
Abb. 149.

Besonders bemerkenswert war bei der Platte Nr. 16 der Betonmischung 1, die in der Lagerungsart III im geschlossenen Raume der periodischen Be- und Entlastung und zeitweiliger Wasserbehandlung ausgesetzt gewesen war, der Rib 5, der nicht über die ganze Platte verlief, sondern nur das erste der 4 eingebetteten Rundeisen kreuzte und dann endigte (Abb. 149).

Beim Freilegen des Eisens zeigte sich nämlich unter der Rißstelle Rostansatz der Stärke 4 (s. Abb. 159), aber auch am zweiten, dritten und vierten Eisenstabe wurde in der Verlängerung der Rißrichtung Rostansatz der Stärke 3 festgestellt (s. Abb. 159 und 160). Hieraus ist zu schließen, daß der Riß auch hier vorhanden aber nicht weit genug war, um sichtbar zu sein.

Beton vorlagen, hatte sich Rost an den Eisenstäben ausgebreitet. Auch wurde die bei der Kommissionsbesichtigung vom 24. April 1914 festgestellte Erscheinung, daß in der Richtung kurzer, nur über einen Teil der Plattenbreite reichender Risse auch die weiter abliegenden Eisen Rostansatz aufwiesen (s. Seite 70), bestätigt gefunden (s. Abb. 149 und 164 bis 166).

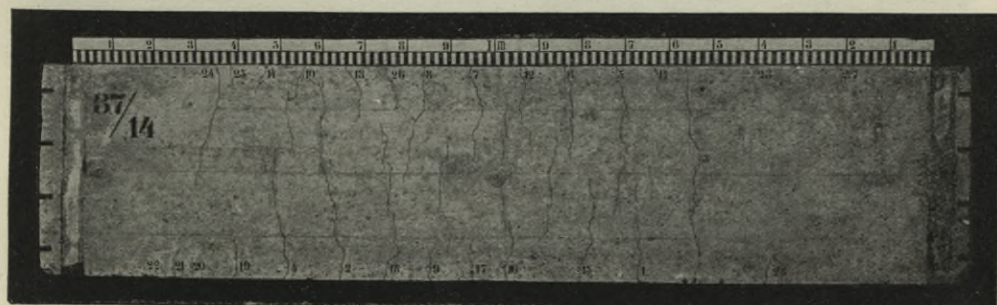
Abb. 150.

Abb. 157. Rostansatz bei Riß 18 der Platte 37 (Abb. 150).

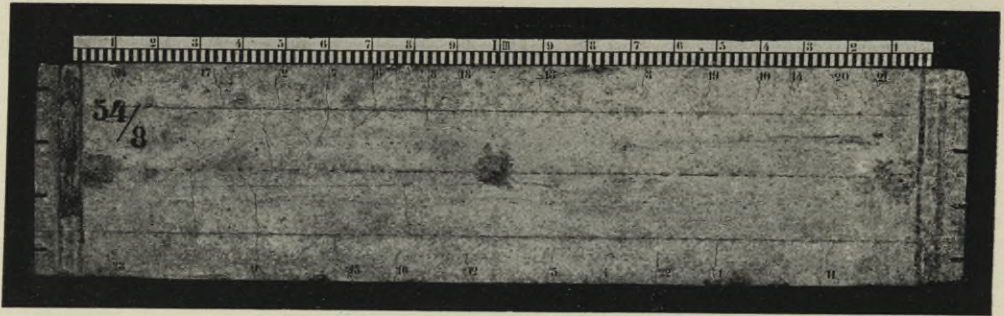
Abb. 151.

Abb. 158. Rostansatz bei Riß 1 und 22 der Platte 54 (Abb. 151).

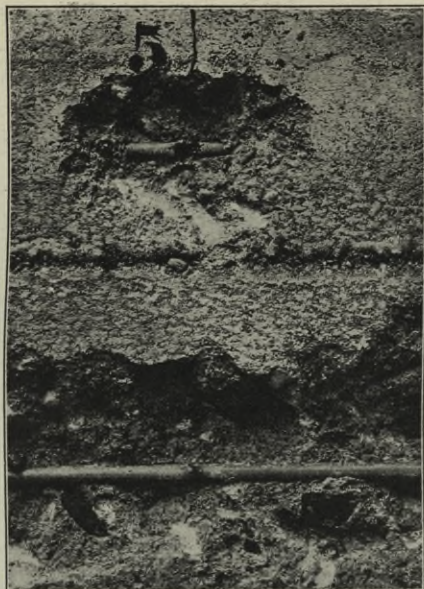
Abb. 159. Rostansatz bei Riß 5 der Platte 16 (Abb. 149).

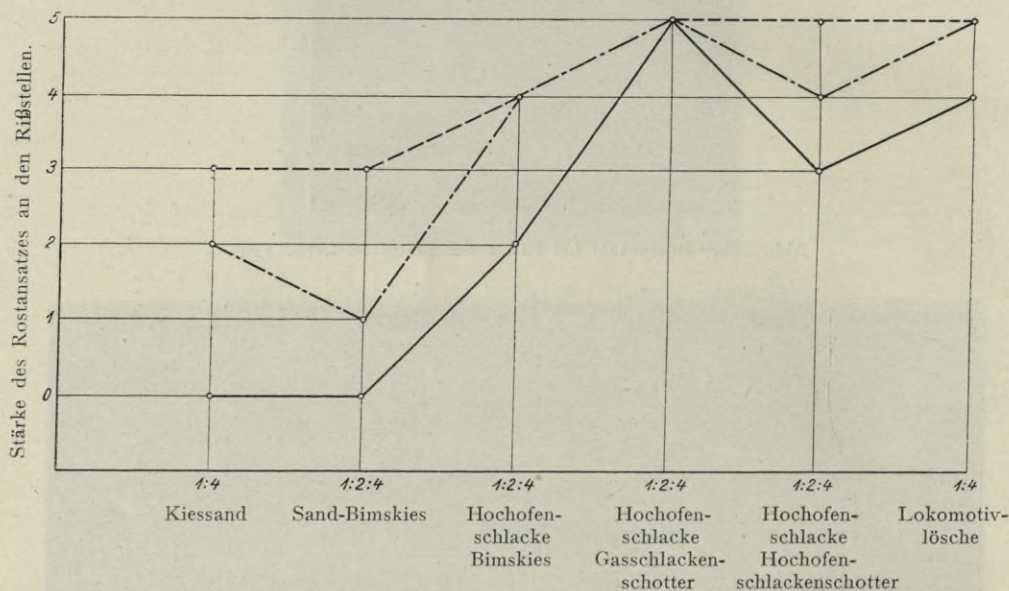
Abb. 161. Eisen mit Walzhaut eingelegt.

Abb. 161—163. Stärke des Rostansatzes an den Ribstellen für die drei Lagerungsarten der Platten und die einzelnen Betonmischungen bezogen auf den verschiedenen Zustand der Eiseneinlagen beim Einbetten.

In den Schaubildern Abb. 161 bis 163 ist für den verschiedenen Zustand der Eiseneinlagen beim Einbetten die bei den Platten der 3 Lagerungsarten in den Zusammenstellungen niedergelegte Stärke des Rostansatzes an den Ribstellen für die einzelnen Betonmischungen aufgetragen worden.

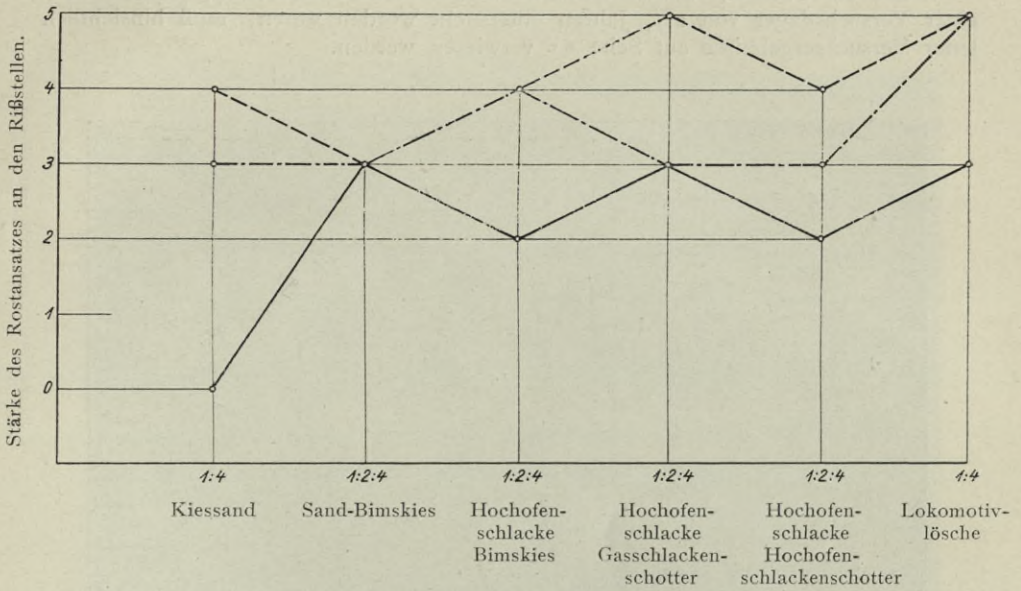
Dabei ist das günstige Verhalten der beiden für Eisenbeton in Betracht kommenden Betonmischungen 1 (Kiesbeton) und 2 (Bimsbeton) auf den Schaubildern für mit Walzhaut und verrostet eingelegtes Eisen deutlich erkennbar.

Abb. 162. Eisen verrostet eingelegt.

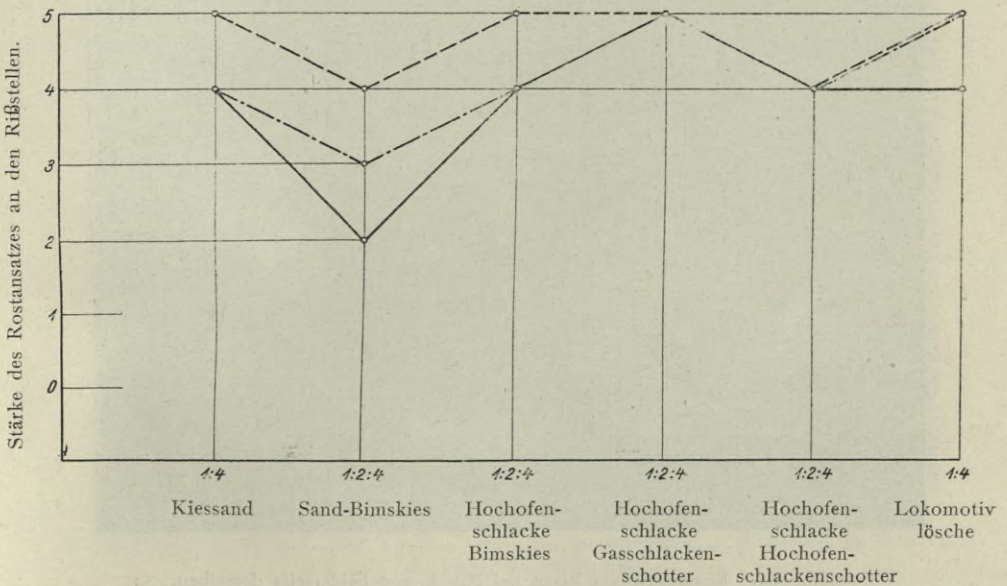
Abb. 163. Eisen blank eingelegt.

Den stärksten Rostansatz zeigten durchweg diejenigen Platten, bei deren Herstellung b l a n k e Eisenstäbe zur Verwendung gelangt waren, und zwar trotz des verhältnismäßig dichten Betons auffälligerweise auch die, welche gegen Witterungseinflüsse geschützt gelagert worden waren. Selbst an Stellen, wo keine Risse im

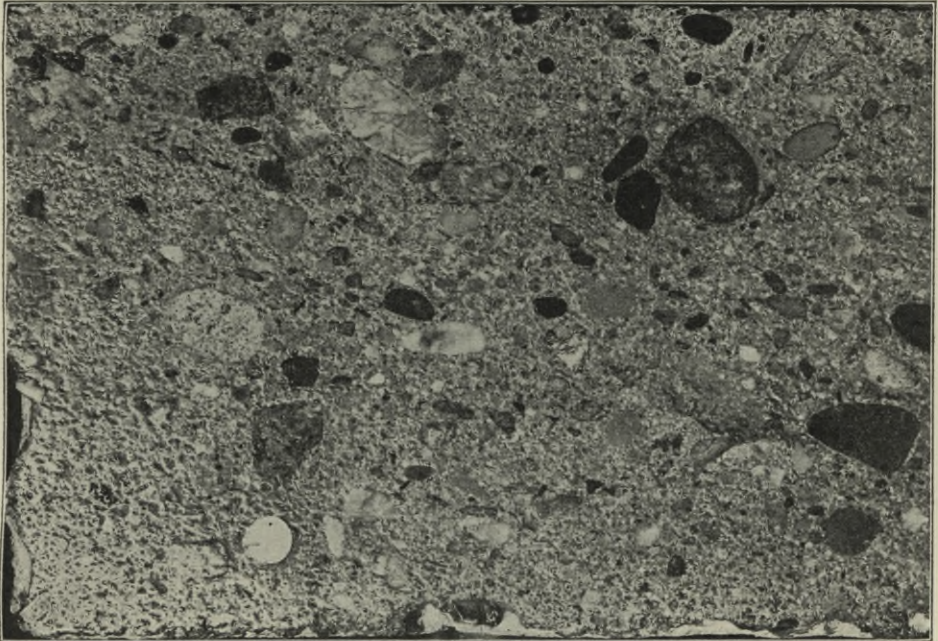
Abb. 167 ist ein Querschnittsschliff von Platte Nr. 7 und soll zur Veranschaulichung der Dichtigkeit der Betonmischung dienen.

Abb. 167. Querschnittsschliff der Platte 7 (Abb. 178) der Betonmischung 1
(1 Zement, + 4 Kiessand).
(Der halbe kreisrunde Fleck links unten ist die Eiseneinlage.)

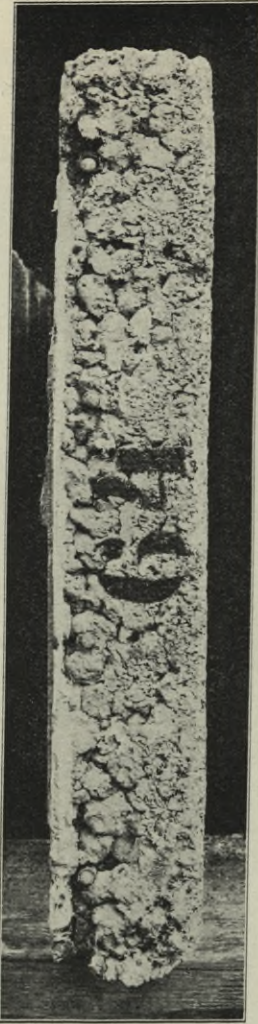
Abb. 168. Kopfansicht der Platte 64.

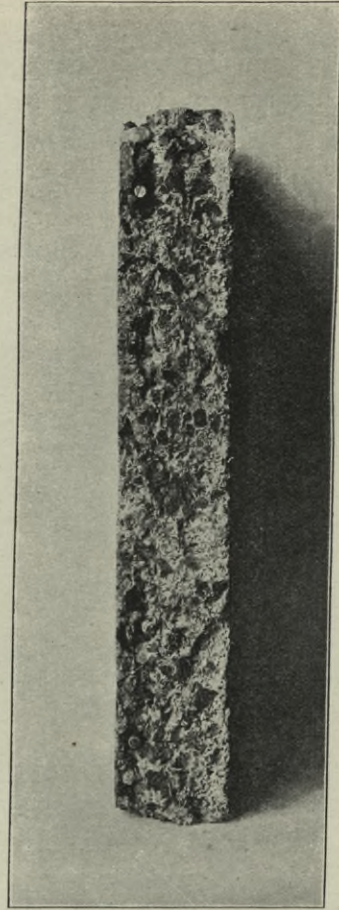
Abb. 169. Querschnitt der Platte 64.

Mischung die feineren Anteile der Zuschlagstoffe nicht zur Bildung eines durchweg dichten Betons hinreichten, setzte sich der Zement aus der Mischung am Boden des Formkastens ab und bildete daselbst eine zusammenhängende dichtere Schicht, die aber bei allen Platten mit Ausnahme der Platte Nr. 66 nicht bis an die Eisen heranreichte. Dies zeigen deutlich die Abb. 168—170, welche eine Kopfansicht und Querschnitte der Platte Nr. 64 darstellen. Bei der Platte Nr. 66 waren dagegen die Eisen von der dichten Betonschicht eingeschlossen (s. Abb. 171 und 172).

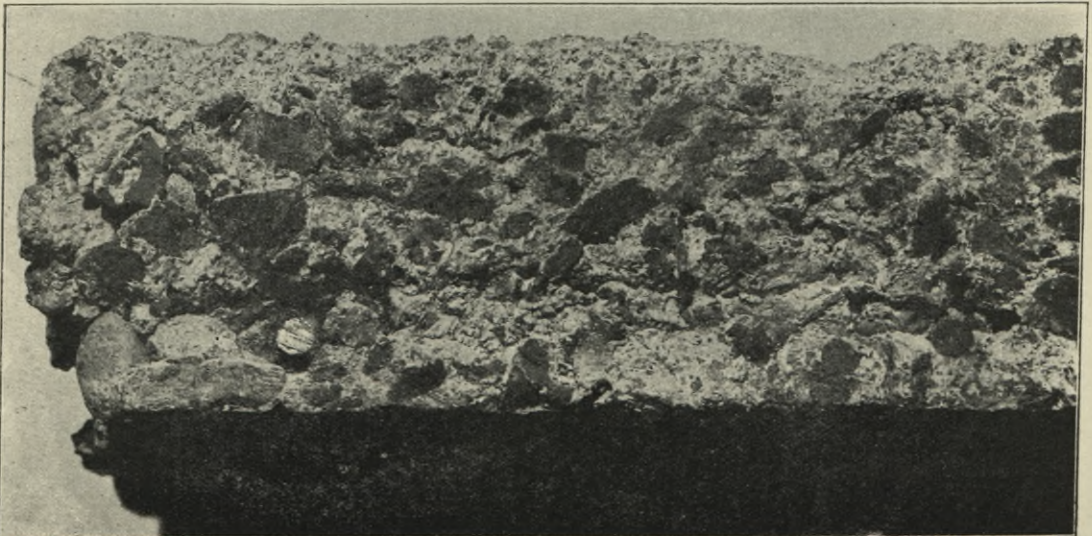
Abb. 170. Teilaufnahme eines Querschnittes der Platte 64.

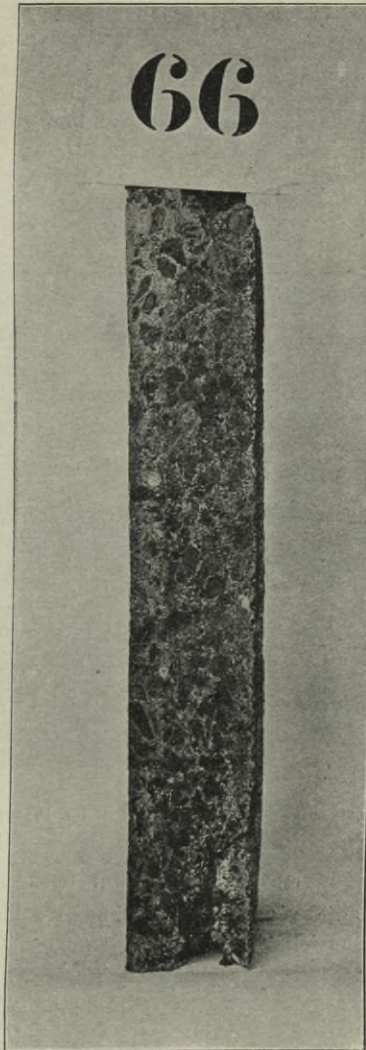
Abb. 171. Querschnitt der Platte 66.

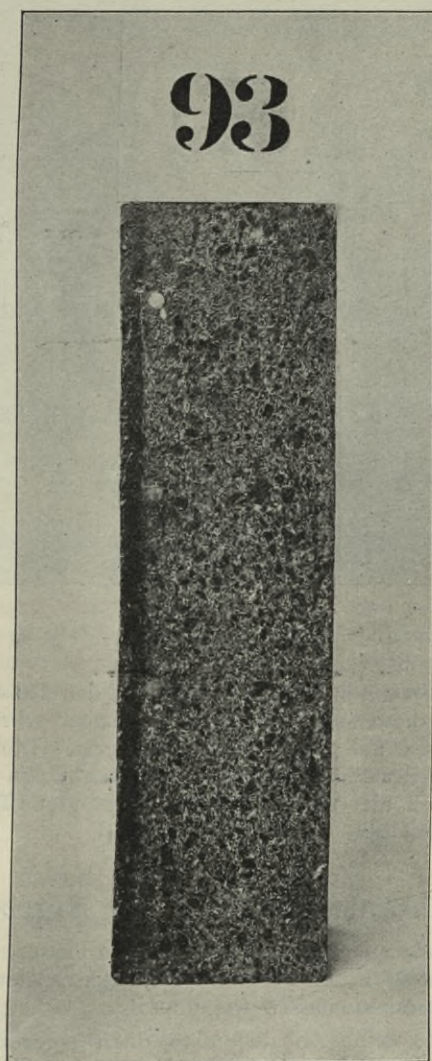
Abb. 173. Querschnittsschliff der Platte 93 (Betonmischung 6).

mit 610 000 Belastungswechseln war außer unter den Rißstellen keinerlei Rostansatz entstanden. An diesen selbst zeigte er sich aber sehr stark und weit nach beiden Seiten des Risses auf den Eisen ausgebreitet. Die Ursache dieses abweichenden Verhaltens der Platte Nr. 93 konnte nicht mit Sicherheit festgestellt werden, dürfte aber auch hier auf zufällig besonders große Dichtigkeit der Betonumhüllung zurückzuführen sein (Abb. 173 und 174).

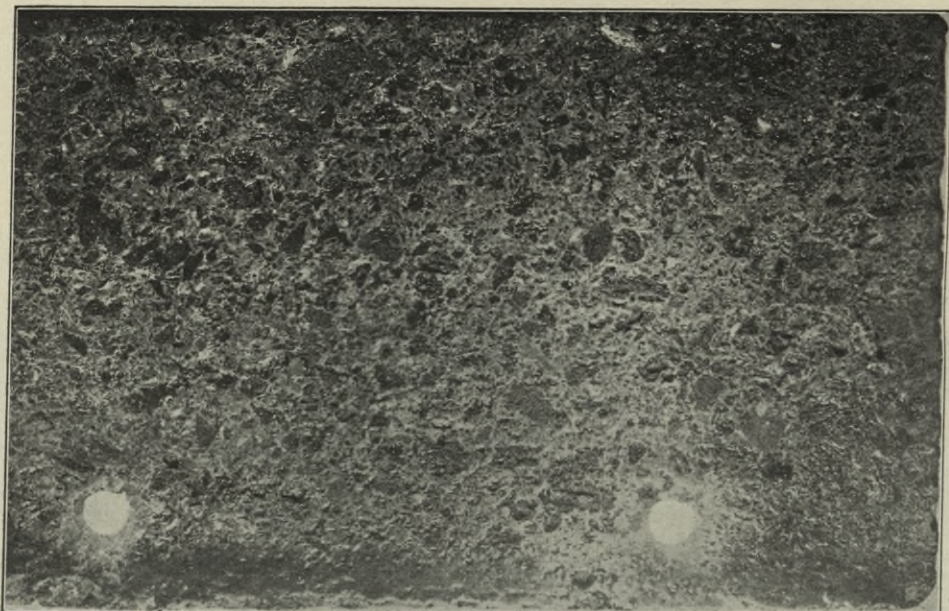
Abb. 174. Teilaufnahme eines Querschnittsschliffes der Platte 93 (Betonmischung 6).

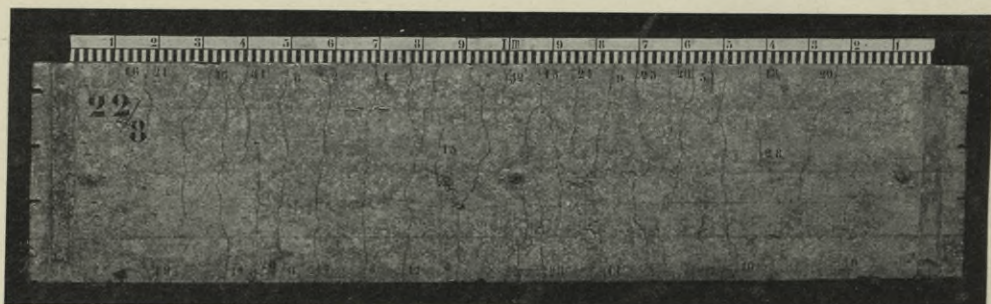
Abb. 181.

Abb. 250. Freigelegtes Eisen bei Riß 6 der Platte 22 (Abb. 181).

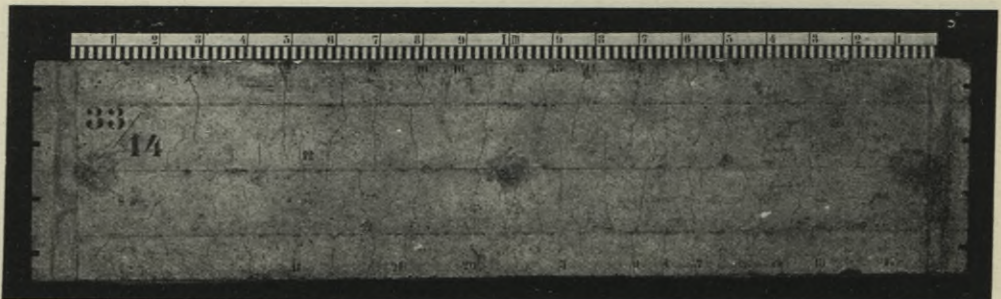
Abb. 190.

Abb. 257. Freigelegtes Eisen bei dem links vom Riß 8 verlaufenden Risse der Platte 33 (Abb. 190).
Das blank eingebettete Eisen weist Rostansatz der Stärke 3 auf.

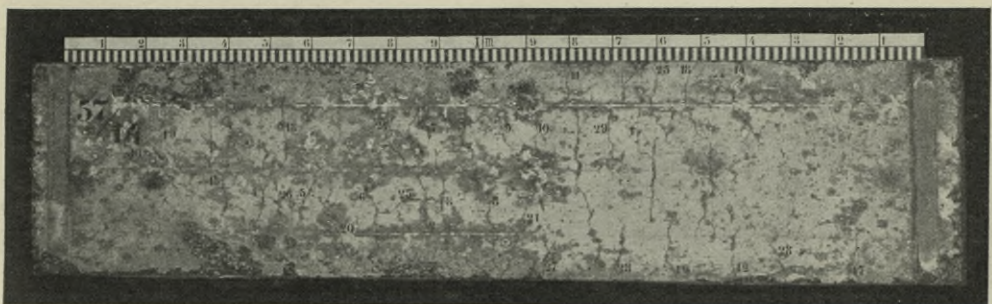
Abb. 202.

Abb. 267. Freigelegtes äußeres Eisen der Platte 57 zwischen Riß 7 und 10.
Das mit Walzhaut eingebettete Eisen weist durchweg Rostansatz der Stärke 5 auf. Die Dicke
der Rostschicht beträgt bis zu 2 mm.
Zu beachten sind die an dieser Stelle der Platte 57 (s. Abb. 202) vorhandenen porösen Stellen.

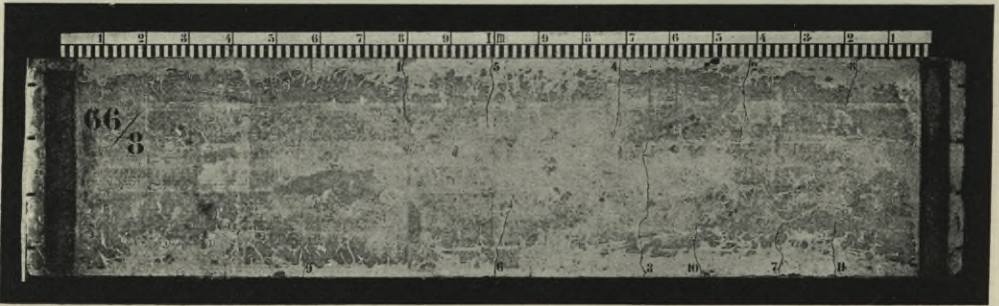
Abb. 204.

Abb. 172. Teilaufnahme des Querschnittes der Platte 66 (Abb. 204).

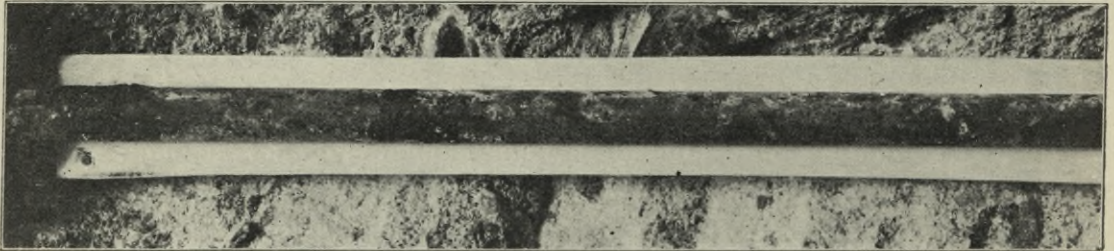
Abb. 236. Freigelegtes Eisen bei Riß 2 der Platte 10.
Das verrostet eingebettete Eisen weist neuen Rostansatz der Stärke 4 auf.

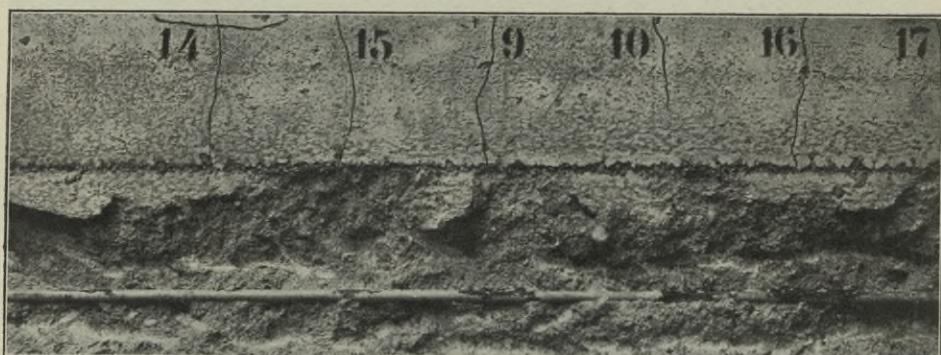
Abb. 243.

Abb. 243—245. Freigelegtes zweites Eisen der Platte 16 (s. Abb. 149 S. 67). Das blank eingebettete Eisen weist nicht nur an den über die ganze Plattenbreite durchgehenden Rissen 1—2 und 8—16, sondern auch in der Verlängerung der kurzen Risse 15, 9 und 10 Rostansatz der Stärke 4 auf.

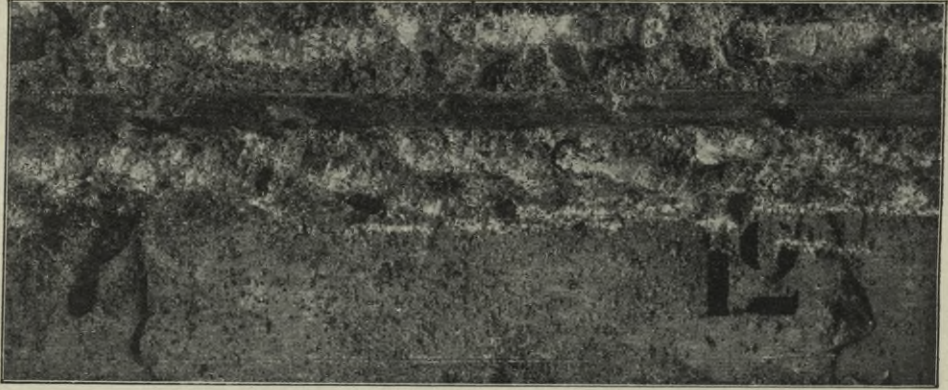
Abb. 246.

Abb. 246 und 247. Freigelegtes Eisen der Platte 16 zwischen Riß 7 und 8.
An den Rißstellen Rostansatz der Stärke 4, zwischen Riß 7 und 12 ebenfalls Rostansatz.

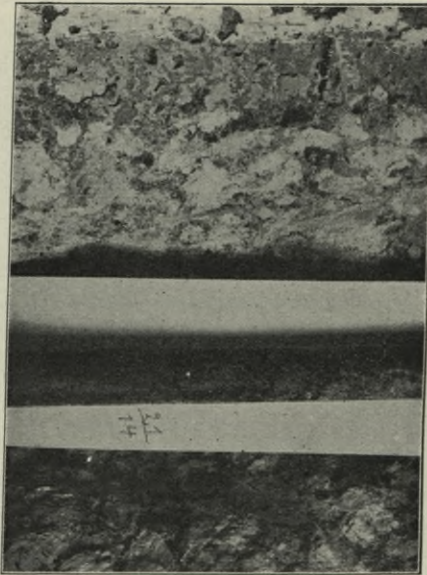
Abb. 251. Freigelegtes Eisen bei Riß 8 der Platte 21.

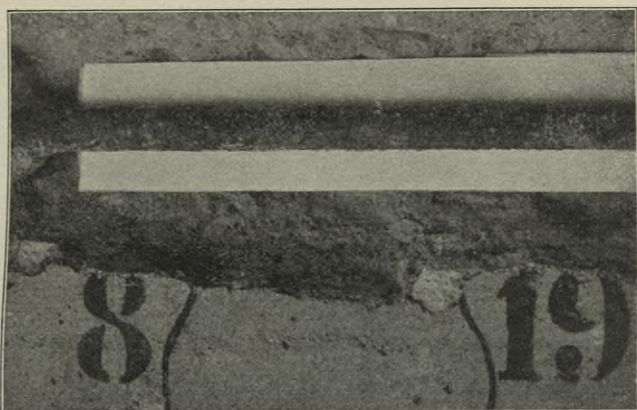
Abb. 252. Freigelegtes Eisen zwischen Riß 8 und 19 der Platte 28.
Das verrostet eingebettete Eisen weist neuen Rostansatz der Stärke 3 auf.
