Veröffentlichungen des Deutschen Ausschusses für Eisenbeton.

VERSUCHE ZUR ERMITTLUNG DES ROSTSCHUTZES DER EISENEINLAGEN IM BETON

UNTER BESONDERER BERÜCKSICHTIGUNG DES
SCHLACKENBETONS

AUSGEFÜHRT IN DER
KÖNIGL. SÄCHS. MECHANISCH-TECHNISCHEN VERSUCHSANSTALT
ZU
DRESDEN
IN DEN JAHREN 1908 BIS 1914.

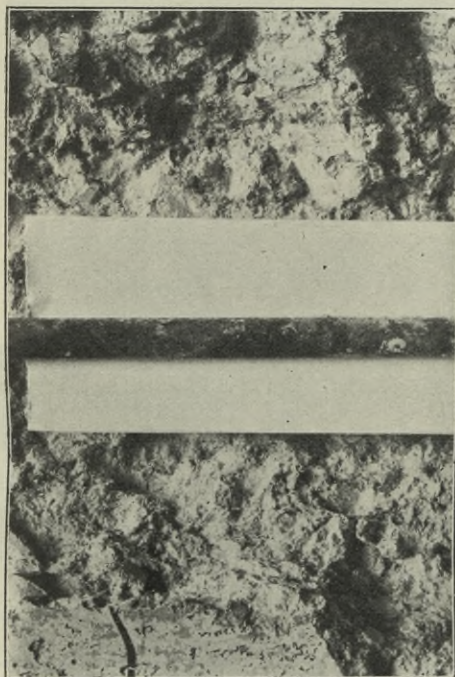
Abb. 253. Freigelegtes mittleres Eisen bei
Riß 5 und 6 der Platte 30.

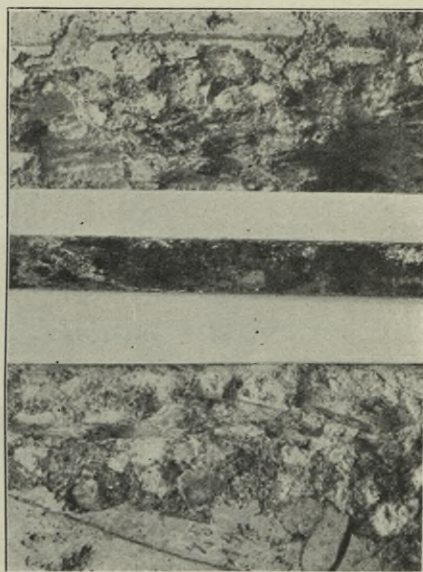
Abb. 254. Freigelegtes mittleres Eisen bei
Riß 1 der Platte 25.

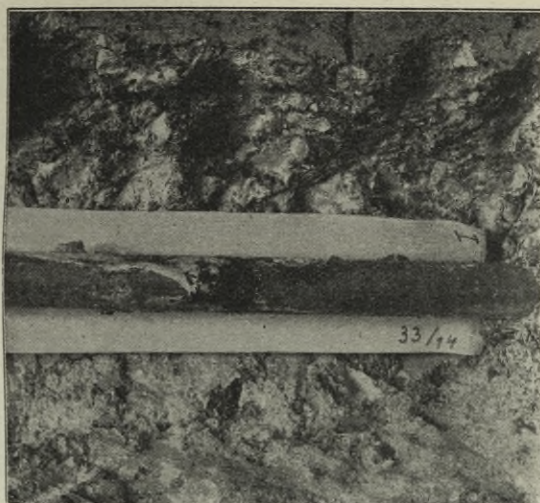
Abb. 257. Freigelegtes Eisen bei dem links vom Riß 8 verlaufenden Risse der Platte 33 (Abb. 190).
Das blank eingebettete Eisen weist Rostansatz der Stärke 3 auf.

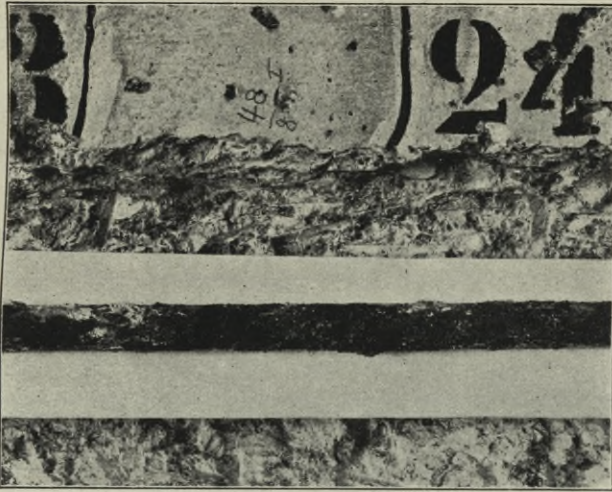
Abb. 261. Freigelegtes Eisen der Platte 48 zwischen Riß 13 und 24. Das verrostet eingebettete Eisen weist neuen Rostansatz der Stärke 4 auf.

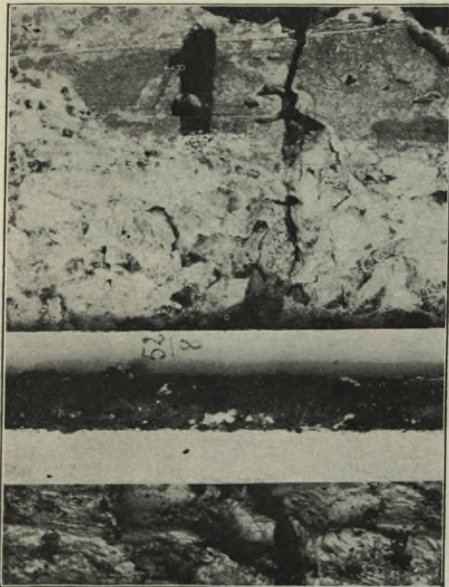
Abb. 264. Freigelegtes Eisen der Platte 52
bei Riß 1.
Erscheinung wie Abb. 263.

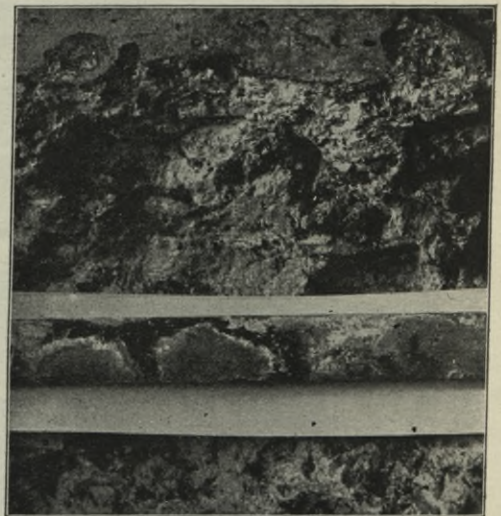
Abb. 265. Freigelegtes Eisen der Platte 50
zwischen Riß 8 und 10. | !
Das blank eingebettete Eisen weist Rostansatz
der Stärke 5 auf.

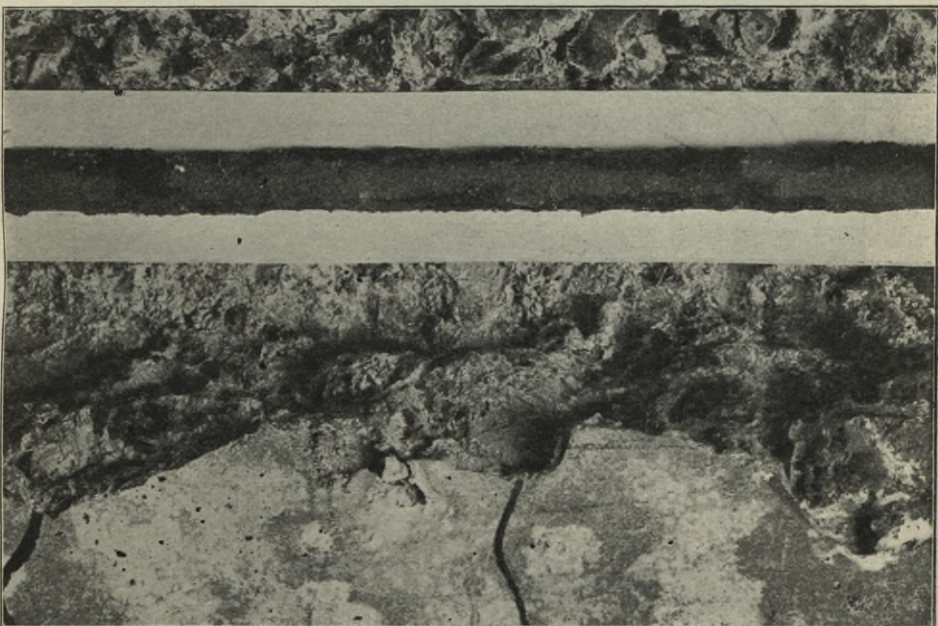
Abb. 267. Freigelegtes äußeres Eisen der Platte 57 zwischen Riß 7 und 10.
Das mit Walzhaut eingebettete Eisen weist durchweg Rostansatz der Stärke 5 auf. Die Dicke
der Rostschicht beträgt bis zu 2 mm.
Zu beachten sind die an dieser Stelle der Platte 57 (s. Abb. 202) vorhandenen porösen Stellen.

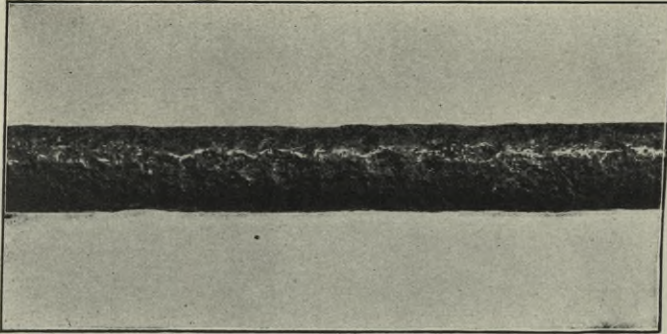
Abb. 268. Wirkung des Rostes auf die Eiseneinlagen.
Eisenstab von 10 mm Dicke aus der Platte 57 nach Entfernen des losen Rostes.

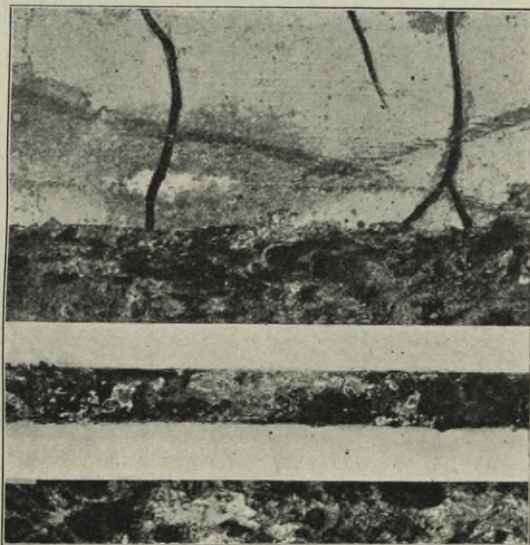
Abb. 271. Freigelegtes Eisen der Platte 63 zwischen Riß 10 und 3.
Das verrostet eingebettete Eisen weist neuen Rostansatz der Stärke 4 und 5 auf.

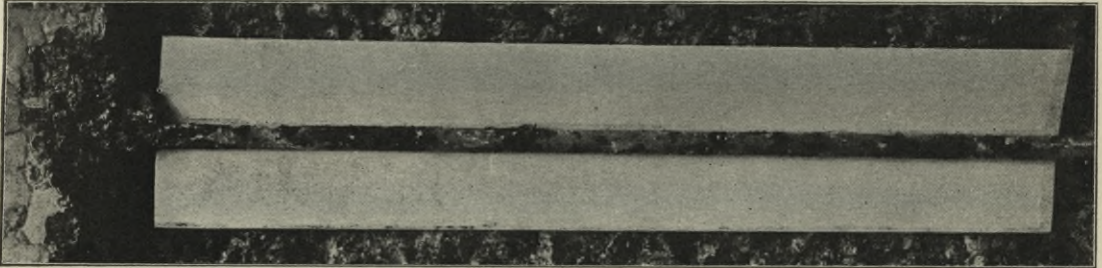
Abb. 275. Freigelegtes mittleres Eisen der Platte 71 bei Riß 2. Das blank eingebettete Eisen weist Rostansatz der Stärke 5 auf.

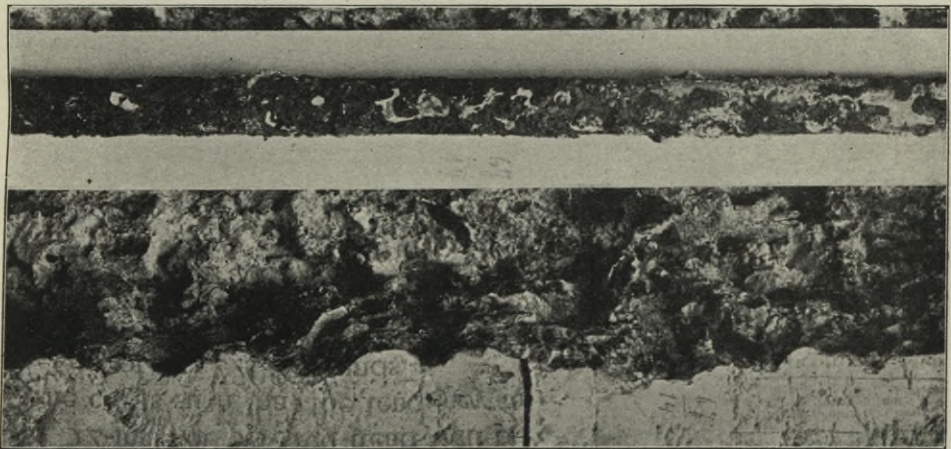
Abb. 276. Freigelegtes äußeres Eisen der Platte 67 bei Riß 1. Erscheinung wie bei Abb. 275.

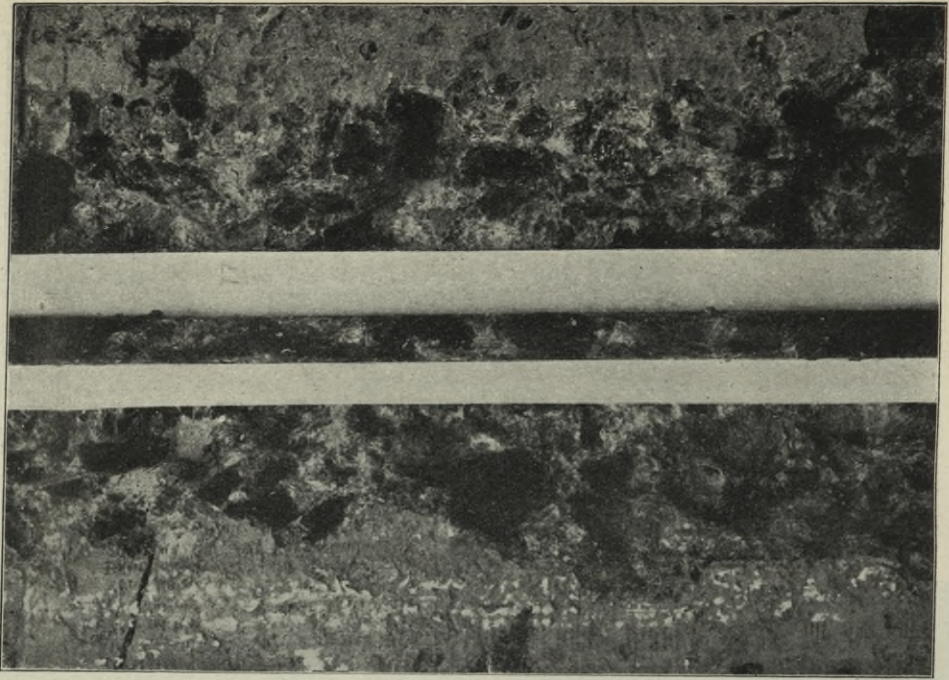
Abb. 277. Freigelegtes äußeres Eisen der Platte 77 zwischen Riß 5 und 1.

Abb. 277 und 278. Das mit Walzhaut eingebettete Eisen weist Rostansatz der Stärke 4 und 5 auf.

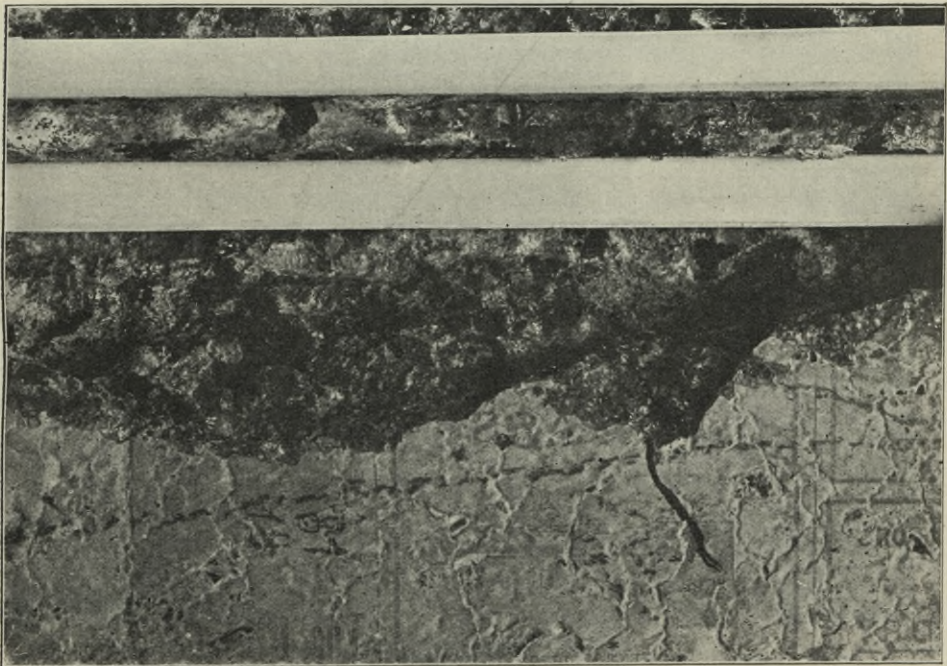
Abb. 280. Freigelegtes Eisen der Platte 81 bei Riß 14.
Das verrostet eingebettete Eisen weist neuen Rostansatz der Stärke 4 und 5 auf.

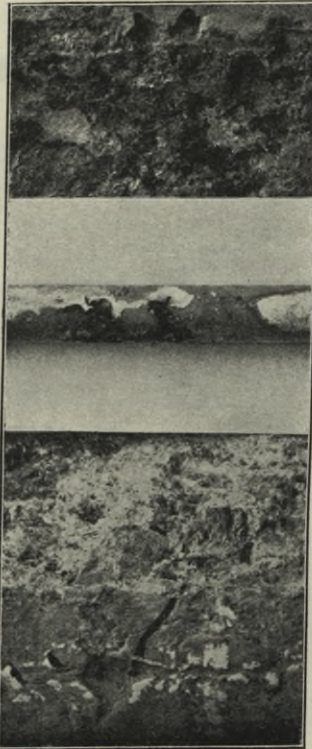
Abb. 282. Freigelegtes Eisen der Platte 89 bei Riß 1.
Das blank eingebettete Eisen weist Rostansatz der Stärke 4 auf.

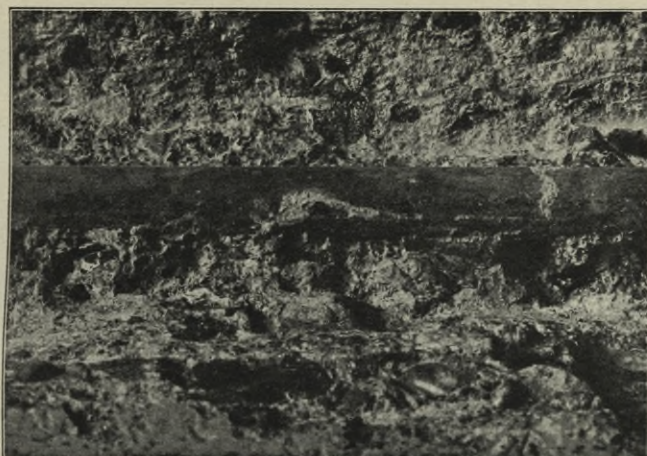
Abb. 283. Freigelegtes äußeres Eisen der Platte 85 bei Riß 10.
 Der festgestellte Rostansatz der Stärke 2 befindet sich etwa 6 cm vom Riß 10 entfernt.

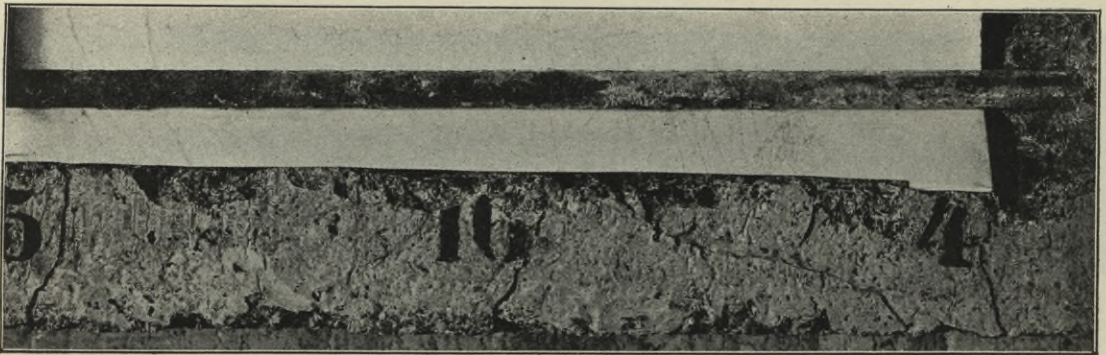
Abb. 288. Freigelegtes Eisen der Platte 97 zwischen Riß 5 und 4.

Abb. 288 und 289. Das verrostet eingebettete Eisen weist neuen Rostansatz der Stärke 4 und 5 auf.

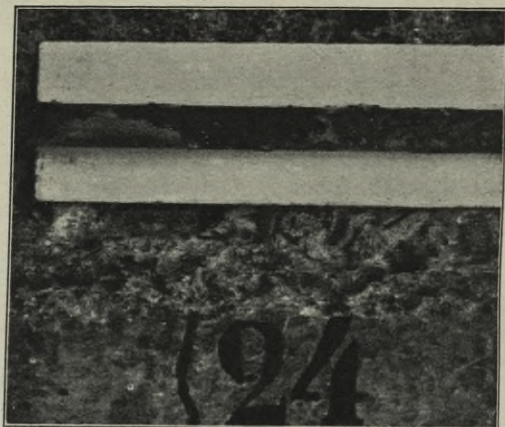
Abb. 290. Freigelegtes Eisen der Platte 106 bei Riß 24.
Das blank eingebettete Eisen weist Rostansatz der Stärke 4 auf.

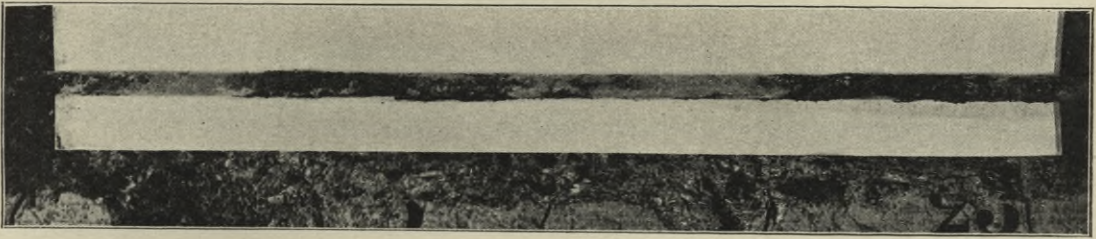
Abb. 291. Freigelegtes Eisen der Platte 107 zwischen Riß 17 und 23.
Das blank eingebettete Eisen weist Rostansatz der Stärke 5 auf.

Abb. 292. Freigelegtes Eisen der Platte 108 zwischen Riß 24 und 23.
Erscheinung wie bei Abb. 291.

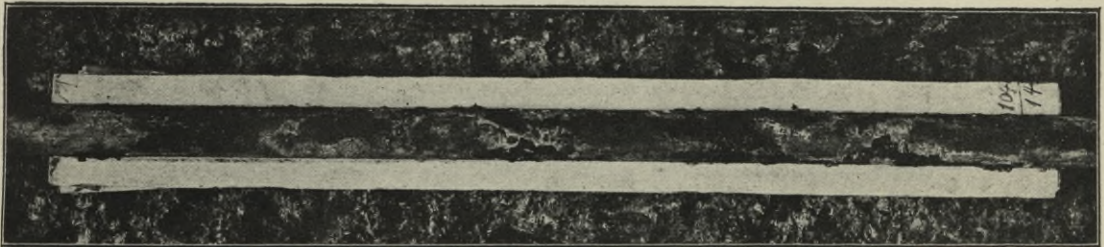
Abb. 293. Freigelegtes Eisen der Platte 104 zwischen Riß 5 und 23.
Das blank eingebettete Eisen weist durchweg Rostansatz der Stärke 5 auf.
