RUPTURE
EU
BARRAGE DE BOUZEY

PAR
Léon LANGLOIS

INGÉNIEUR CIVIL
EXPERT DANS LE PROCÈS DES RESPONSABILITÉS

*Conférences faites à la Société
des Anciens Élèves des Écoles nationales d'Arts et Métiers,
les 19 et 26 juin 1897*

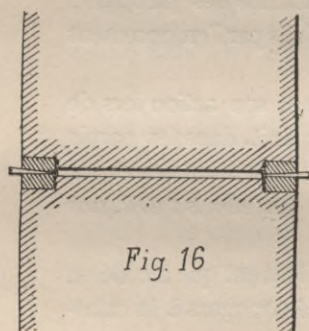
Fig. 16

15^{cm} de profondeur et sur 4 à 12^{cm} de largeur (fig. 16);

2° On introduisait, dans le fond de ces échancrures, des torons de chanvre goudronné, que l'on mâtait;

3° On chassait fortement des coins en sapin, trempés dans du goudron flambé;

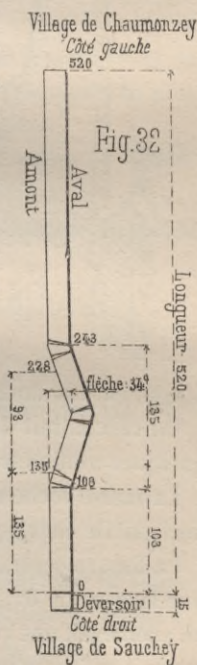
De 70^l, les fuites passèrent brusquement à 232^l; et le lendemain matin, 15 mars, on constata que la digue s'était avancée vers l'aval, entre les points 108 et 243, sur une longueur de 135^m environ (fig. 32).

La flèche maxima fut appréciée à 0^m,34 environ; et on s'aperçut que trois groupes de fissures nouvelles s'étaient formées au centre et aux extrémités de l'inflexion: les premières, plus ouvertes à l'aval qu'à l'amont; les secondes, plus ouvertes à l'amont qu'à l'aval.

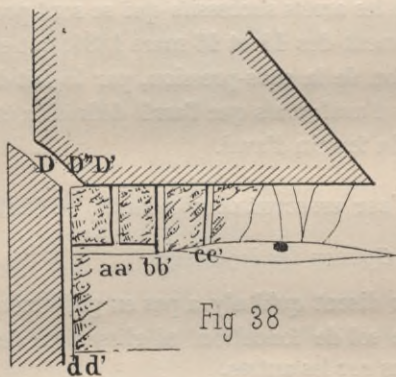
Fig 38

C'est, d'ailleurs, ce qui s'est passé en 1884, ainsi qu'en témoigne la coupe représentée *figure 38*.

Prenons une des coupes sous la digue, établies par MM. Denys et Hausser eux-mêmes, lors de leurs sondages d'exploration; et reproduisons-la (*fig. 38*) dans ses parties essentielles.

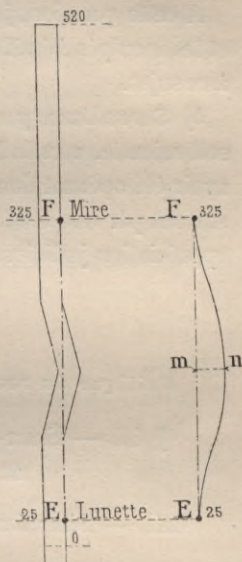
Fig 45

Or, la ligne de visée *EF* (fig. 45 et 46), à laquelle on rapportait les différents points du parapet d'aval, était variable, le point *F* (325) participant au mouvement général d'infléchissement.

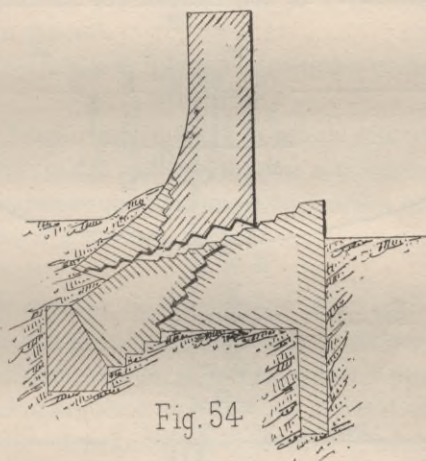
Fig. 54

Dans son glissement transversal, la partie BC a donc dû labourer une forte épaisseur du terrain d'aval (fig. 54); opération qui l'a arrêté forcément, et qui explique la position du bloc au pied du barrage.

Cela explique surabondamment la position des blocs détachés de BC, au pied de la digue.

En résumé, cette position spéciale n'est pas une preuve que la partie BC a cédé la première.

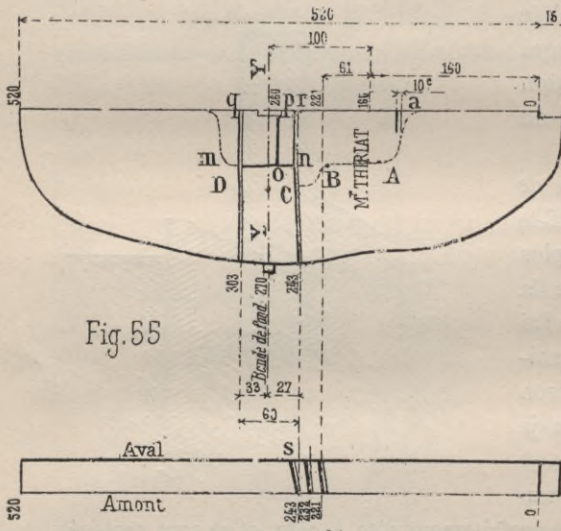
Fig. 55

Or, entre les piquets 243 et 303, au-dessus de la bande de fond, située au piquet 270, la partie détruite de la digue se trouvait, avant l'accident, dans des conditions très défavorables (fig. 55).

Or, le milieu, point 260, est à 100^m de la position occupée par cet ouvrier, tandis que la brèche profonde BC n'est qu'à 60^m (*fig. 55*).

D'un autre côté, l'ébranlement a été assez considérable pour ouvrir, à la droite du point 160, une crevasse *a* (*fig. 55*), de 0^m,40 de largeur.

La digue s'est ouverte à l'amont, dans la partie centrale *mn*; et il en est résulté un soulèvement de cette région, lequel a entraîné la brisure transversale *op* (*fig. 55*).

Dans ces conditions, il n'est pas surprenant que la brusque rupture de l'équilibre, coïncidant avec une oscillation rapide vers l'aval, ait projeté comme une fronde la partie supérieure *qr* (*figures 55 et 55^{ter}*); d'autant plus que la masse d'eau mise également en mouvement est venue faire béliet.

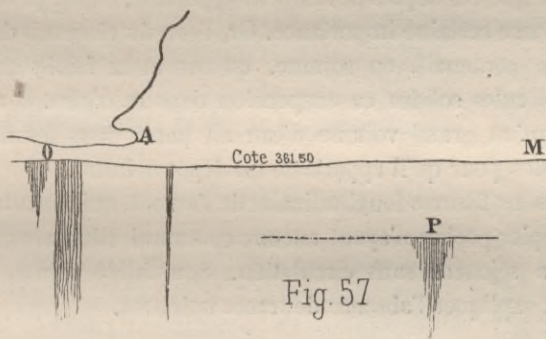
D'après moi, ces taches ont été produites par l'eau qui a pénétré dans les joints ouverts de la maçonnerie.

Cette eau, une fois introduite, a séjourné dans la fissure; s'est chargée de chaux par voie de délavage du mortier; et, lorsque les joints se sont refermés, après la vidange du résér-

voir, la pression a expulsé l'eau, dont la trace est restée à cause de la chaux qu'elle tenait en suspension.

m) J'avais fait prendre une photographie de cette région de la digue reproduite, *figure 57*, dans ses parties essentielles; et des discussions ont suivi la production de ce document à l'audience. Je vais donner un résumé des observations présentées et des réponses que j'y ai faites.

1° Eau de la fissure horizontale EKL. — Cette fissure s'est matériellement refermée quand la poussée de l'eau a disparu. L'eau qu'elle contenait a donc été expulsée presque instantanément, ce qui explique surabondamment la forme des jets blanchâtres, en cascade, représentés en O (*fig. 57*).

L'eau que contenait cet espace a donc pu y séjourner en totalité; et ce n'est, par suite, pas elle qui a laissé la trace blanchâtre O (*fig. 57*).

Quatrième observation, de M. Denys. — Les taches de la photographie (*fig. 57*) peuvent fort bien provenir de l'écoulement lent des eaux d'infiltration dont était imprégnée la masse du barrage.

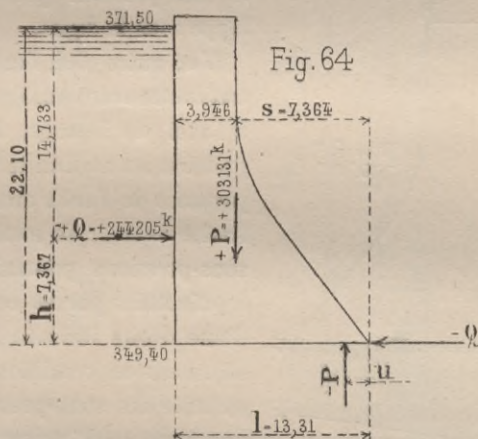
La plus haute section du barrage est représentée *figure 64*; et l'on a pour une tranche de 1^m de longueur, la maçonnerie pesant 2.000^{kg} le mètre cube :

$$u = \frac{2.232.256 - 1.798.977}{303.131} \dots = 1^m,430,$$

$$1,430 < \frac{13,31}{3} = 4,436;$$

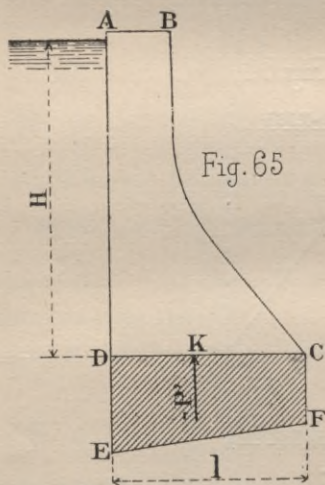
D'un autre côté, l'eau d'infiltration trouvant un dégagement à l'aval du barrage, la sous-pression ira en diminuant d'importance de l'arête amont D à l'arête aval C; de sorte que les sous-pressions pourraient être représentées par les ordonnées d'une droite inclinée EF (*fig. 65*). Dans ces conditions, la résultante des sous-pressions est une force — P' agissant en un point K, situé de telle sorte

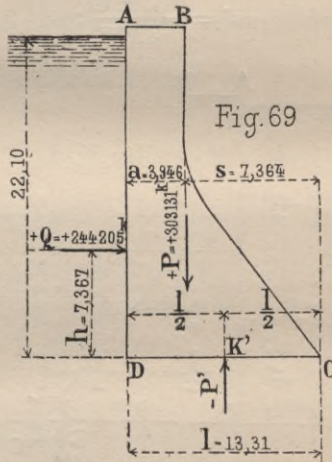
A. — Vérification de l'inégalité (13). — La figure 69 nous

$$\begin{aligned} P' &= 1.000 \times 13,31 \times 22,10 = 294.151 \text{ kg.} \\ + P_s &= + 303.131 \times 7,364 = + 2.232.256; \\ + Qh &= + 244.205 \times 7,367 = + 1.798.977; \\ + \frac{P'l}{2} &= + \frac{294.151 \times 13,31}{2} = + 1.957.572; \\ &+ Qh + \frac{P'l}{2} = + 3.756.549 \text{ kg.} \end{aligned}$$

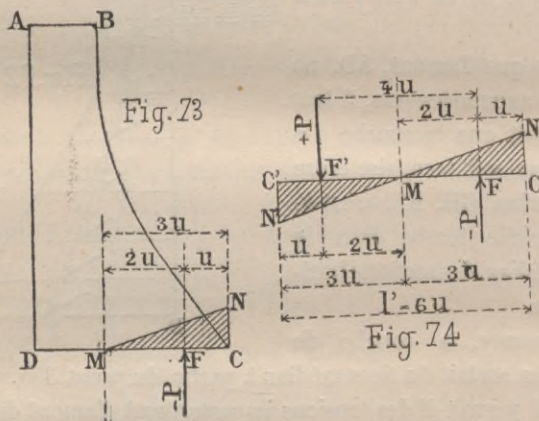
Deuxième cas. — La courbe des pressions tombe en dehors du tiers médian de la base. — La réaction verticale, — P, appliquée en F (fig. 73), comprimerà une partie CM de la base, suivant les ordonnées d'une droite MN.

$$CM = 3 \times CF = 3u.$$

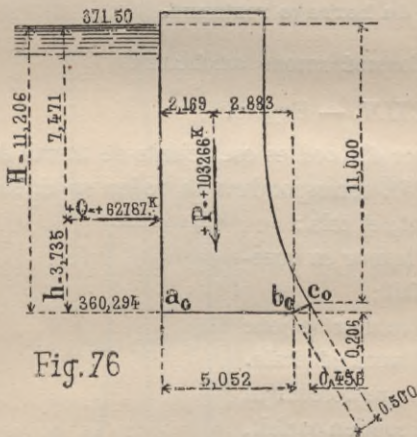
Fig. 76

A. — *Dimensions de la section $a_0b_0c_0$ et valeur des efforts P et Q qu'elle est appelée à supporter.* — Par des calculs très simples, qu'il est sans intérêt de reproduire, nous avons établi les éléments en question, représentés *figure 76*.

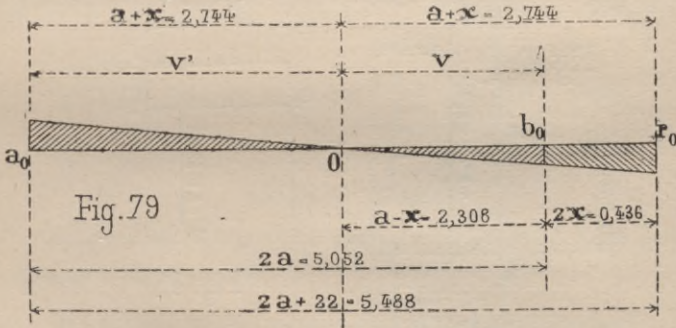
Or, la section $a_0 b_0 c_0$ travaille, dans la partie $a_0 b_0$, comme le ferait une section plane prolongée, au delà de b_0 , d'une quan-

tité égale à $2x$, soit $0,436$ (*fig. 79*); et, dans une section de ce genre, de 1^m de longueur.

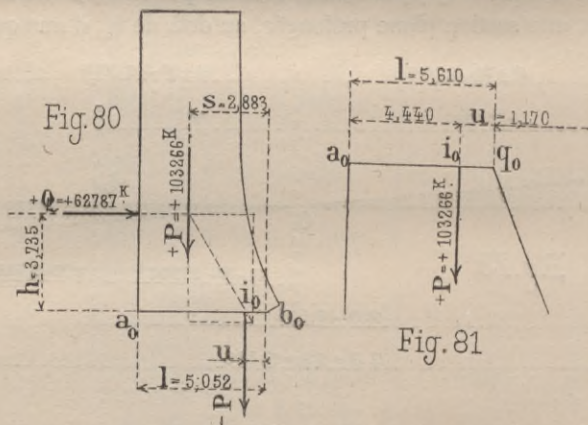
Dans cette hypothèse, la section a_0b_0 doit supporter seule

l'action combinée du poids P et de la poussée Q (fig. 80).

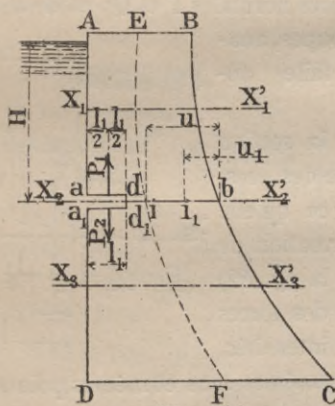
Fig. 82

Soit une fissure add_1a_1 (fig. 82), de largeur l_1 , située à une distance H de la retenue normale.

Au-dessus de la section fissurée, la courbe des pressions reste donc ce qu'elle était avant la formation de la fissure (Ei de la fig. 82) et les résultantes des forces ont mêmes intensités,

Si nous portons bi_1 (*fig. 84*) en bi (*fig. 82*), nous voyons que i_1 tombe à droite du point i , point d'application de la résultante dans la section ab , supposée non fissurée.

Dans ces conditions, la courbe des pressions reste ce qu'elle était (iF de la *figure 82*) avant la formation de la fissure add_1a_1 .

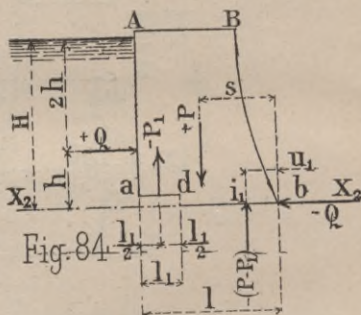
Fig. 84

2° *Forces attaquant la section fissurée.* — Coupons le mur par un plan horizontal X_2X_2' (fig. 82); et reproduisons (fig. 84) la partie supérieure du barrage.

Aux forces extérieures normales, P et Q , est venue s'ajouter la poussée $-P_1$, sur la lèvres supérieure de la fissure.

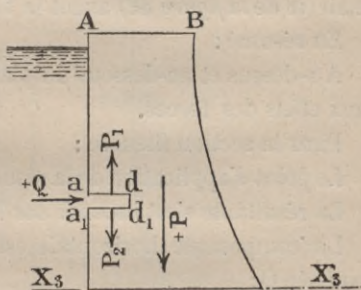
Fig. 85

3° *Forces attaquant les sections situées au-dessous du plan fissuré.* — Coupons le mur par un plan horizontal $X_3 X'_3$ (*fig. 82*), et reproduisons (*fig. 85*) la partie supérieure de la digue.

Par conséquent, dans le système représenté *figure 85*, on peut remplacer les deux forces P_1, P_2 par leur résultante; et, comme celle-ci est égale à 0, les fissures, telles que add_1a_1 , étant forcément de faible ouverture, cela revient à dire que, pour la section $X_2X'_3$, il ne reste plus que les forces normales P et Q .

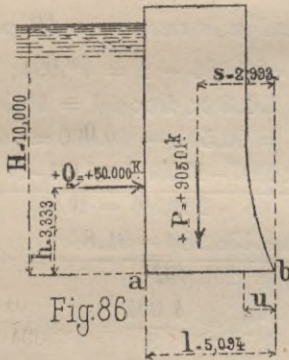
Fig.86

CLIV. — *Détail des opérations.* — Les forces agissant sur la section considérée sont celles de la *figure 86* (densité 2.000^{kg}), savoir :

$$u = \frac{+ 90.501 \times 2,993 - 5.000 \times 3,333}{90.501} = 1^m,151$$

$$< \frac{5,094}{3} = 1^m,698;$$

$$p_b = 2 \times \frac{2 \times 5,094 - 3 \times 1,151}{5,094} \times \frac{90.501}{5,094} = + 46.978^{kg},$$
