DER ZUSTAND

ANTIKEN ATHENISCHEN BAUWERKE

AUF DER BURG UND IN DER STADT.

BEFUNDBERICHT UND VORSCHLÄGE
ZUM SCHUTZ VOR WEITEREM VERFALL.

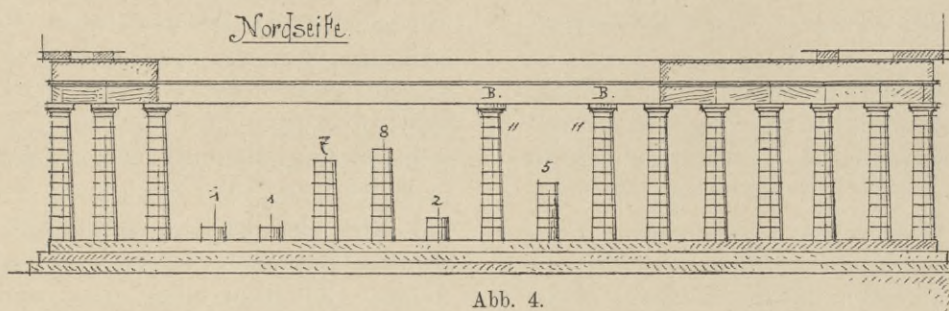
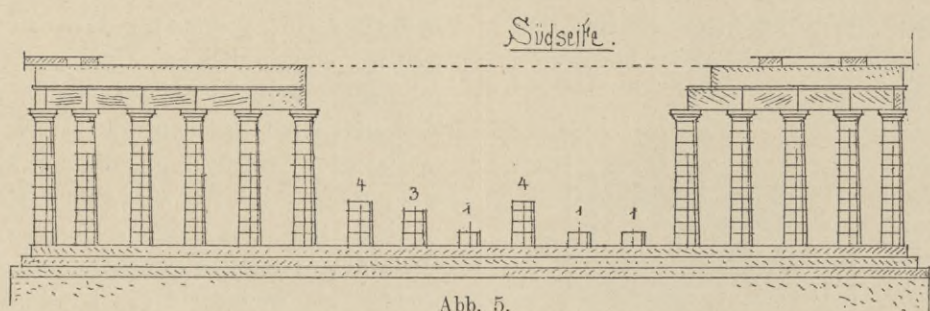
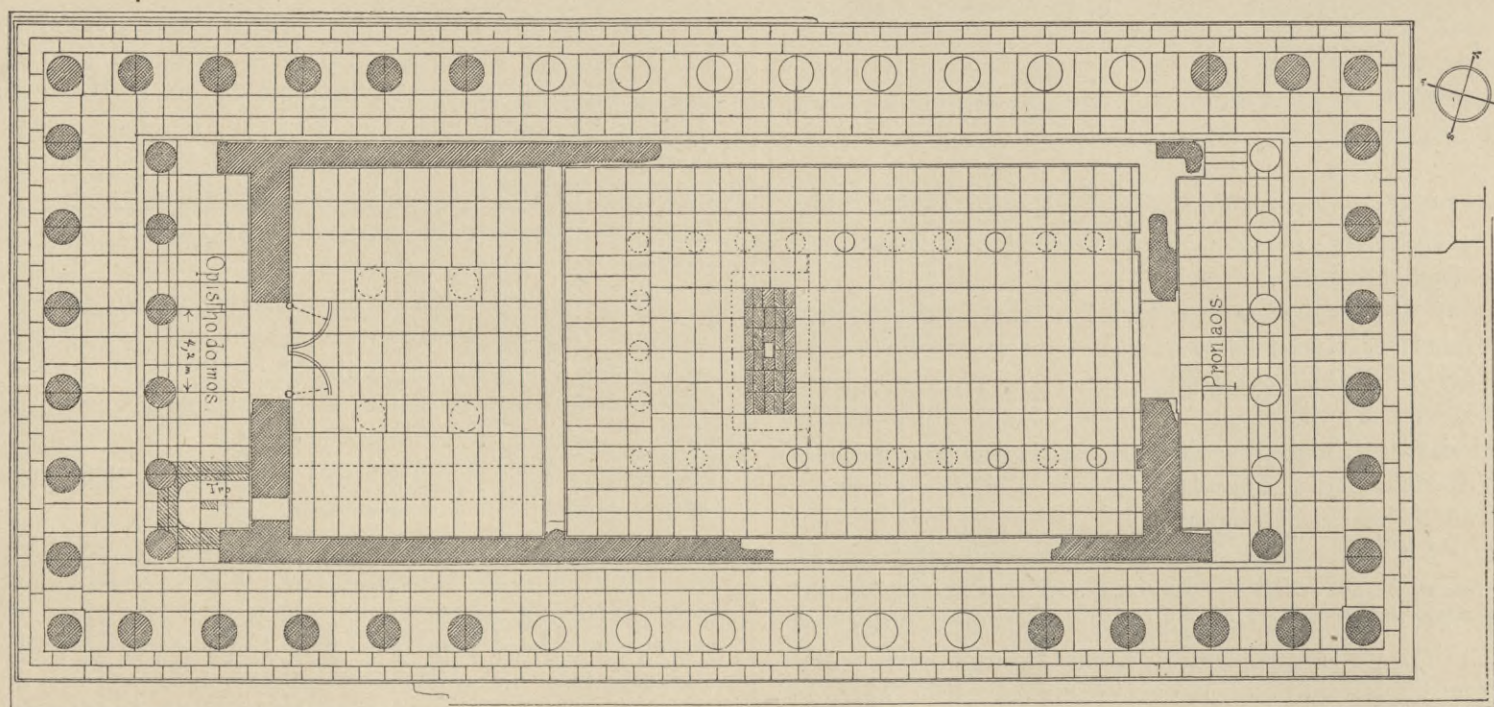
der zweiten Stufe sind viele Stücke wagrecht aufgespalten (aufgelagert).

Auf der Südseite sind die Eckstücke aus dem ursprünglichen Lager herausgedreht, wie auch verschiedene Zwischenstücke dies in nicht unbedeutendem Maße zeigen. Diese Seite ist die am meisten beschädigte, wenn auch hier gesagt werden muß, daß auffallende Veränderungen in allerneuester Zeit nicht hinzugetreten sind.

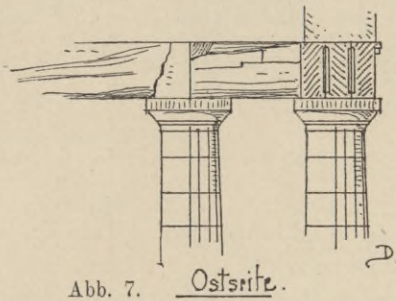
Abb. 7.

Säule und der mittleren und äußeren zwischen der ersten und zweiten Säule geborsten. Die äußere Epistylplatte, die auf der Südost-Ecksäule ruht, ist einmal, die anstossende äußere gleichfalls einmal und die der Nordost-Ecke zweimal geborsten. Die Innenseiten der Epistyliien sind mit Ausnahme der in Abb. 7 dargestellten beiden Stücke, einschließlich der darüberliegenden Fries- und Gesimsstücke in gutem Zustande.

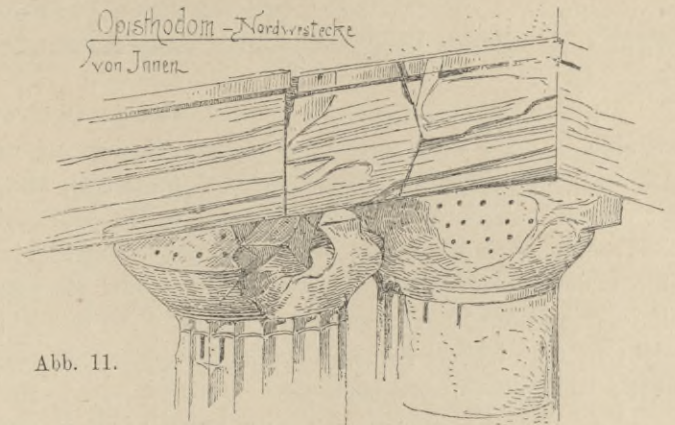
Abb. 11.

an den Capitellen der Pronaos- und Opisthodomssäulen, nicht aber an denen der Peripteralsäulen, und hier nur auf den dem Innern zugekehrten Seiten (vgl. Abb. 10 bis 12). Auch zwei von den noch am Platze liegenden inneren Epistylplatten des Opisthodom zeigen die gleichen Vorrichtungen mit den Eisenstiften auf der Kante. Sie werden für gewöhnlich als Mittel zur Befestigung von Flickstücken ausgegeben, in welchem Falle alle zwölf Säulencapitelle des Pronaos und der Opisthodomvorhalle auf den Innenseiten geflickt waren und, jetzt noch nachweisbar, zwei Innenepistylplatten der letzteren. Alle am Baue fehl gefallenen oder beschädigten Capitelle wären dann wohl so im Innern des Baues in der wenigst sichtbaren Weise ausgebessert und wieder verwendet worden. Wirthschaftlich gedacht wäre dieses Verfahren sicher gewesen, während es auf der andern Seite uns zeigen würde, daß der Bau von aufsen nach innen fertig

7. Der wundeste Punkt ist die Säulenhalle vor dem Opisthodom mit dem schönen Reiterfries und den noch darüber liegenden Deckenquerbalken. Nach dem vorstehend auseinandergesetzten und in den Abb. 10 bis 12, 13, 15 erläuterten Zustande derselben kann nur ein thatkräftiges Eingreifen die Halle vor vollständigem Verfall retten. Die drei hintereinander gestellten Epistyllplatten, die von der nordwestlichen Ecksäule bis zur folgenden reichen (Abb. 12), müssen weggenommen und durch neue ersetzt werden, da sie vollständig geborsten sind. Die Vorderfläche des neuen Epistyls ist wieder mit der Tropfenregula zu versehen. Der Erneuerung bedürfen auch die Epistyllen zwischen der zweiten und dritten Säule. Gleichfalls neu gemacht werden müssen das innere und mittlere Epistylstück zwischen der dritten und vierten Säule mit dem darüber liegenden innern Friesstück. Von dem Epistyllion zwischen der vierten und fünften Säule ist nur die innere Platte schadhafte und erneuerungsbedürftig.

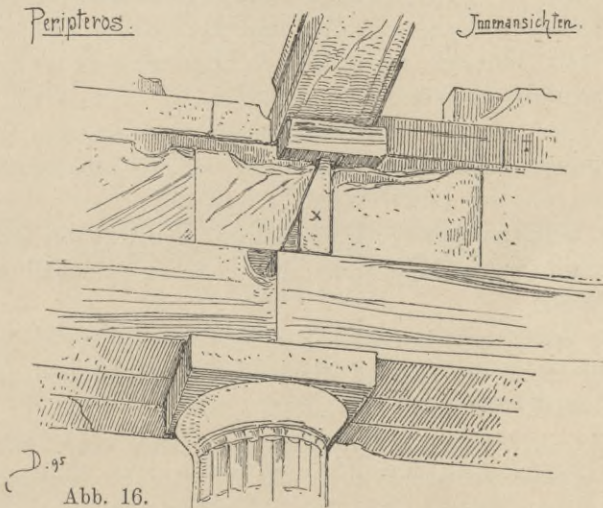
Abb. 16.

Von dem Opisthodomgebälke nach dem Gebälke der Peripteralsäulen der Westfront strecken sich noch 4 Querbalken der Pterondecke. Sie sind unbelastet, noch in verhältnismäfsig gutem Zustande und namentlich auf der Opisthodomseite im Auflager gesichert. Eine Ausnahme macht der der Ante zustehende Querbalken, dessen Auflager auf dem Gebälke der Peripteralsäulen gefährdet ist, wie Abb. 16 zeigt. Sein Auflager-Ende ruht schwebend auf einem

Das in Abb. 16 dargestellte pendelnde Auflager des Querbalkens muß durch Einsetzen neuer Unterlagsstücke gesichert werden.

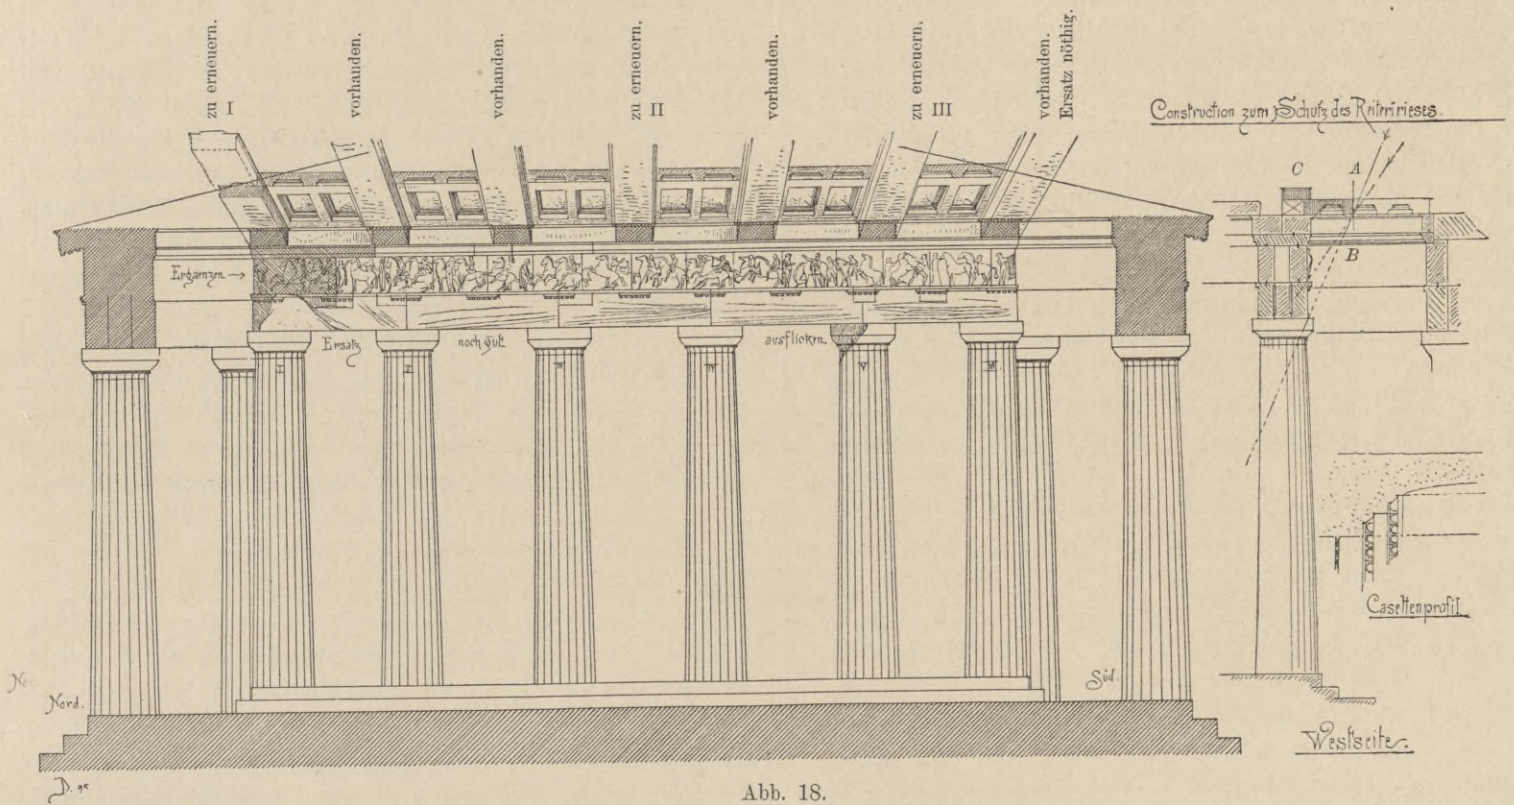
Abb. 18.

Fugen sind offen, einzelne Steine zersprengt oder Splitter von solchen losgelöst und gegen eindringende Feuchtigkeit nicht im geringsten geschützt. Das Giebelmauerwerk selbst, wie auch die darunter liegenden Architekturtheile müssen, ähnlich wie dies bei den Gesimsen der Nord- und Südseite der Fall ist, durch Regen und Frost nothleiden. Hier bedarf es dringend zweckentsprechender Vorsichtsmaßregeln, um den Bestand der Giebelbruchstücke, wie er jetzt ist, zu wahren und zu erhalten.

Von den 7 Querbalken der Decke des Umganges sind noch 4 erhalten und in ihrer ursprünglichen Lage (einer davon allerdings in einem verbesserungsbedürftigen Zustande), 3 wären somit neu zu beschaffen, um das Gerüste für die Marmordecke wieder zu haben (Abb. 18). Die Zwischenräume zwischen diesen Querbalken waren mit Platten, die je 2×3 Cassetten enthielten, ausgelegt. Würden diese nicht genau in der alten Weise erneuert, und nicht in der ganzen Längenausdehnung wieder eingefügt, sondern auf ein Drittel des ursprünglichen Mafses beschränkt (*AB* der Abb. 18), so würden die obengenannten Bedingungen erfüllt: der Fries erhielte seinen Schutz, ohne dafs dabei der künstlerische Genuß, den er gewährt, geschmälert würde. Dabei käme kein Miston, kein fremder Bestandtheil in den Bau, und würde bei *C* (Abb. 18) noch eine Deckschicht aufgelegt, so würde auch das Eindringen und Durchsickern von Regenwasser auf den Fries unmöglich gemacht.¹⁰⁾
