Badania, konserwacja i adaptacja przyziemia ratusza Głównego Miasta Gdańska

Investigations, maintenance and the conversion of the ground floor of the Gdansk Main Town hall

Cytowanie / Citation: Darecka K. Investigations, maintenance and the conversion of the ground floor of the Gdansk main town hall. *Wiadomości Konserwatorskie – Journal of Heritage Conservation* 2019;58:133-142

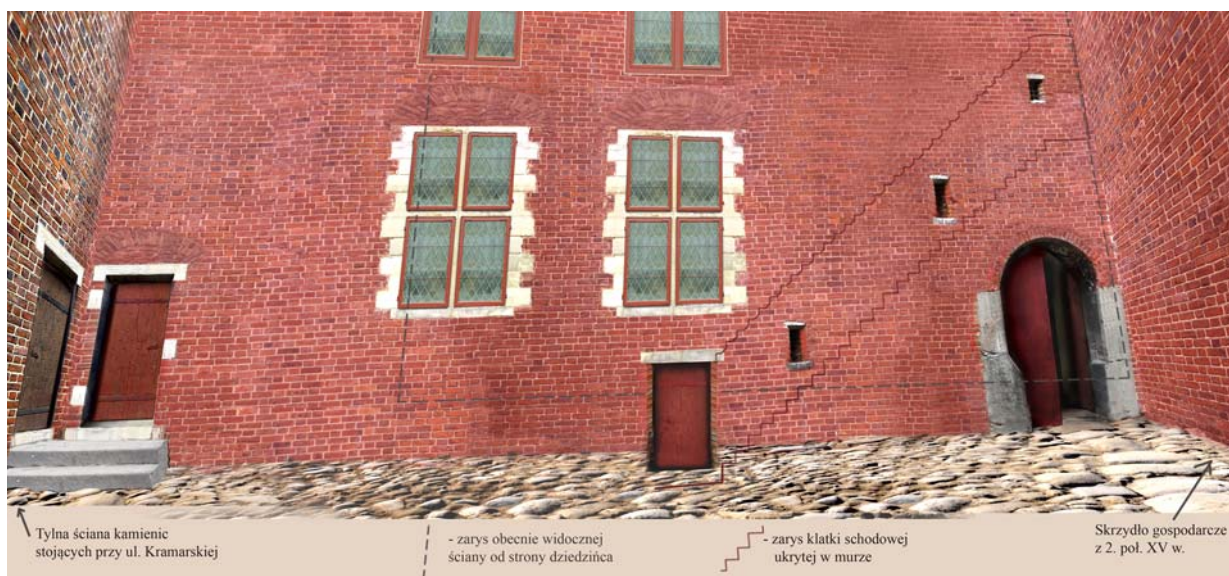
Ryc. 10. Wizualizacja tylnej ściany ratusza z 2. poł. XV w. (przed wzniesieniem skrzydeł dziedzińca). Widoczny zarys klatki schodowej przebiegającej w grubości muru od Sali Czerwonej do piwnicy i wyjścia na podwórze, po lewej stronie tylna ściana kamienicy stojącej przy ul. Kramarskiej oraz dwa wyjścia: z kamienicy i z przyziemia ratusza (zachowane są po nich kamienne bloki po umieszczeniu haków do zawiasów). Po prawej stronie ściana ówczesnego budynku gospodarczego. Pośrodku dwa okna ze skrzydłami zawieszonymi bezpośrednio w kamiennych obokniach (bez drewnianych obokni). Ceglane ściany malowane były na czerwono. Poziom gruntu był wówczas niższy ok. 150 cm od obecnego. Oprac. K. Darecka

Fig. 10. Visualisation of the rear town hall wall of the 2nd half of 15th c. (before the courtyard wings were erected). Visible is the outline of the staircase running within the wall thickness from the Red Room to the cellar and an exit to the courtyard; left: the rear wall of the tenement house at Kramarska Street and two exits: from the tenement house and from the town hall ground floor (with stone hinge hook blocks surviving). Right: the wall of the janitor's building of the time. Two windows with leaves hung directly in stone window frames (without wooden ones). Brick walls were painted red. The ground level was approximately 150 cm lower than today. Prepared by K. Darecka

Window openings in the northern town hall wall were probably enlarged in the 15th century. Two stone lintels (visible in the elevation at the courtyard side, formerly the rear elevation) located higher than the present lintels (fig. 9–10) have survived. There is an old hinge hook next to one of those lintels. At the present stage of the investigations, it is not possible to clearly determine whether the hook was used for hanging window leaves directly in a stone window frame or for hanging the window shutters. The modest size of the hooks indicates that they could not be used as a support of heavy shutters¹⁵. Hanging window leaves directly in the stone window frame is mainly known in literature on the subject as no complete relevant example has survived in Gdansk.
