Diagnostyka termiczna wraz z oceną stanu utrzymania wybranych budynków mieszkalnych Osiedla Bobrek w Bytomiu w kontekście możliwości ich modernizacji

Thermal Diagnostics and Preservation Status Assessment of Selected Residential Buildings in the Bobrek Housing Estate in Bytom in the Context of Their Modernisation Potential

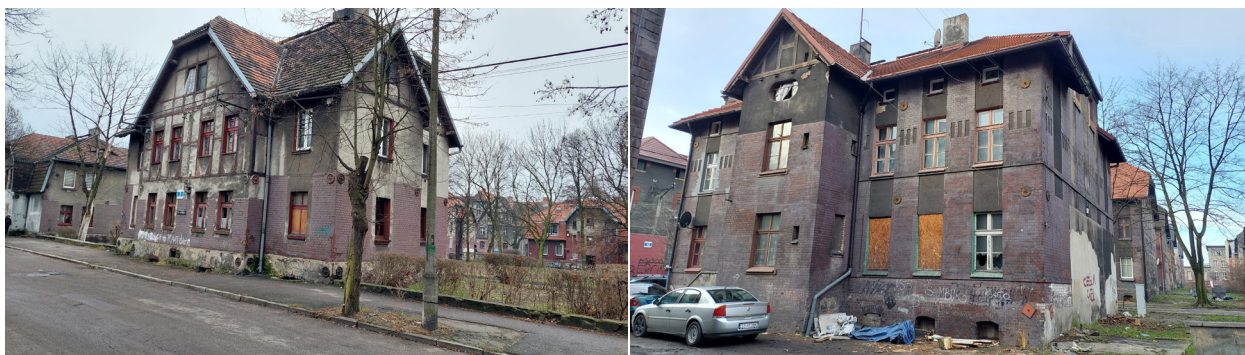
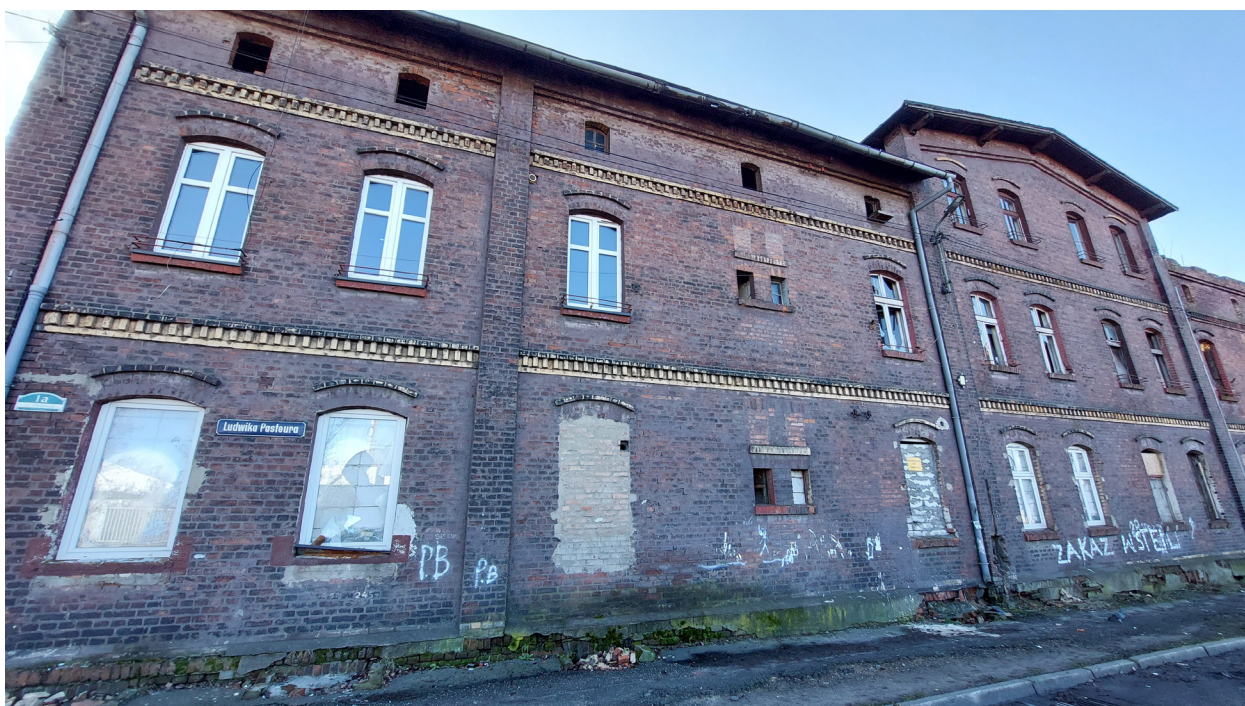
II. 7, 8. Budynek objęte badaniami na terenie osiedla Bobrek, Fot. M. Krause-Świerczyńska, 01.2023

III. 7, 8. Buildings covered with the study in the Bobrek housing estate. Photo by M. Krause-Świerczyńska, 01.2023

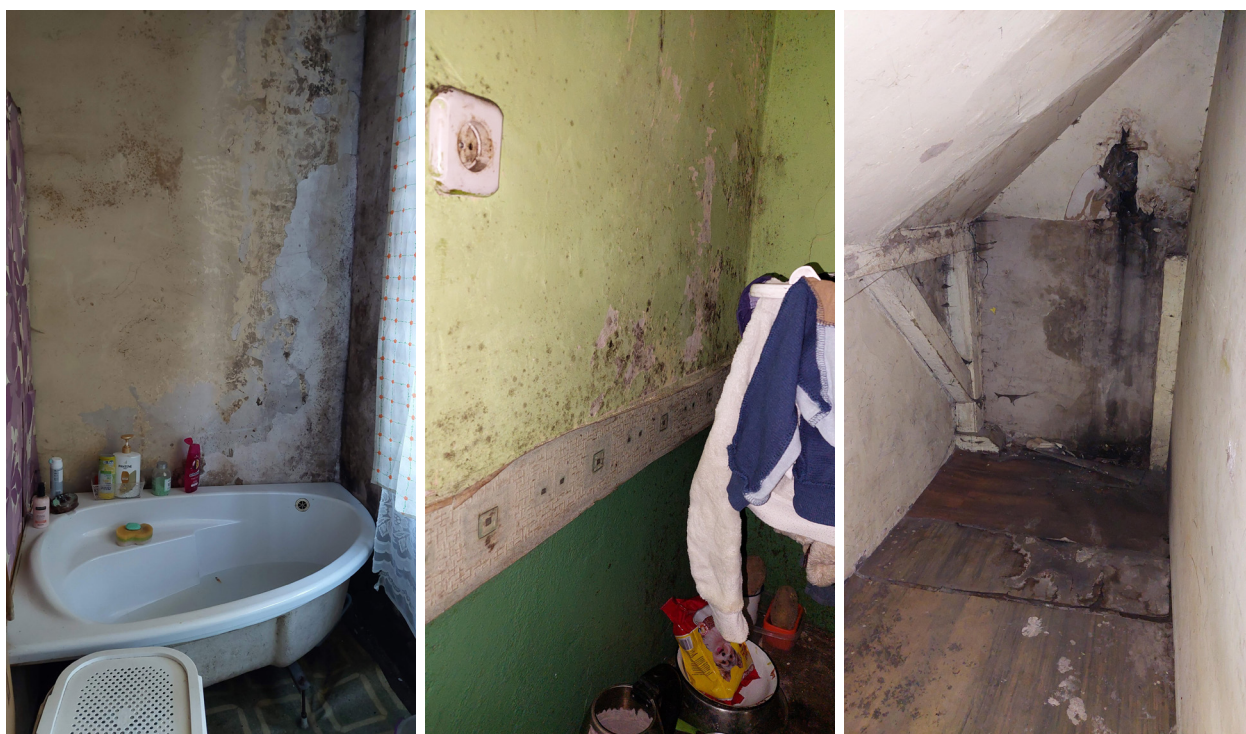
II. 10,11,12. Wnętrza mieszkań budynków mieszkalnych na terenie osiedla Bobrek, Fot. M. Krause-Świerczyńska, 01.2023

III. 10,11,12. Interiors of residential buildings in the Bobrek housing estate. Photo by M. Krause-Świerczyńska, 01.2023
