Korelacja między deformacją i układem zarysowania ścian i sklepień zabytkowej kaplicy zamkowej w Otyniu

Correlation Between Deformation and Cracking Pattern of Walls and Vaults of the Historical Castle Chapel in Otyń

Keywords: structural conservation, laser scanning, static analysis, deformation, cracks, historic structures

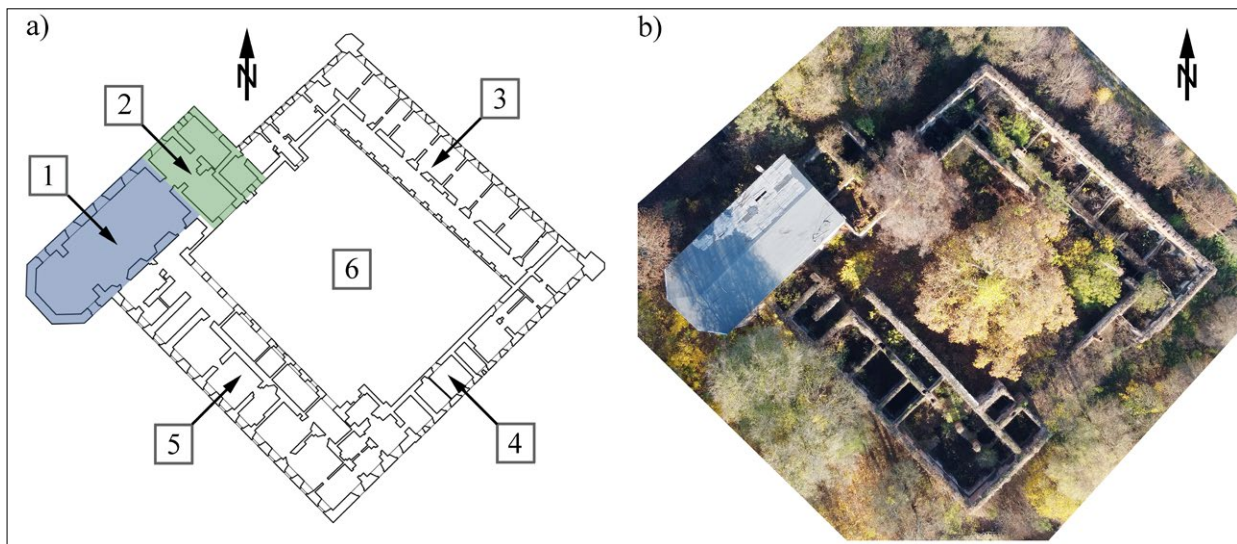
Fig. 1. a) The plan of the castle with marked: 1 – chapel, 2 – gate building, 3 – northeastern wing, 4 – southeastern wing, 5 – southwestern wing, 6 – courtyard, b) orthophoto top view of the castle in the current bad technical state (the author of all drawings is K. Raszczuk).
