## Restauracja unikatowego zespołu pojazdów – autobusu Jelcz 080 wraz z przyczepą Jelcz P-080 z 1980 r.

### Restoration of a Unique Set of Vehicles: A Jelcz 080 Bus with a Jelcz P-080 Trailer from 1980

At the end of 2021, a comprehensive renovation of a historic vehicle set consisting of a Jelcz 080 social bus and a dedicated Jelcz P-080 passenger trailer was completed. Both vehicles, dating back to 1980 and belonging to the Wrocław association Urban Transport Supporters Club (Klub Sympatyków Transportu Miejskiego, KSTM), have been restored to their factory condition with the characteristic yellow-red paint scheme and red leatherette seats typical of buses from Jelcz Car Plant (Jelczańskie Zakłady Samochodowe, JZS). The work—supported by the Municipality of Wrocław as part of a subsidy for non-governmental organizations earmarked for the renovation of properties in the register of monuments—was carried out in four stages in 2019–2021, covering the renovation of the bus structure, which turned out to be heavily corroded, mechanical repair of the vehicle and reconstruction of its interior, followed by a comprehensive renovation of the trailer. This is one of several renovations of

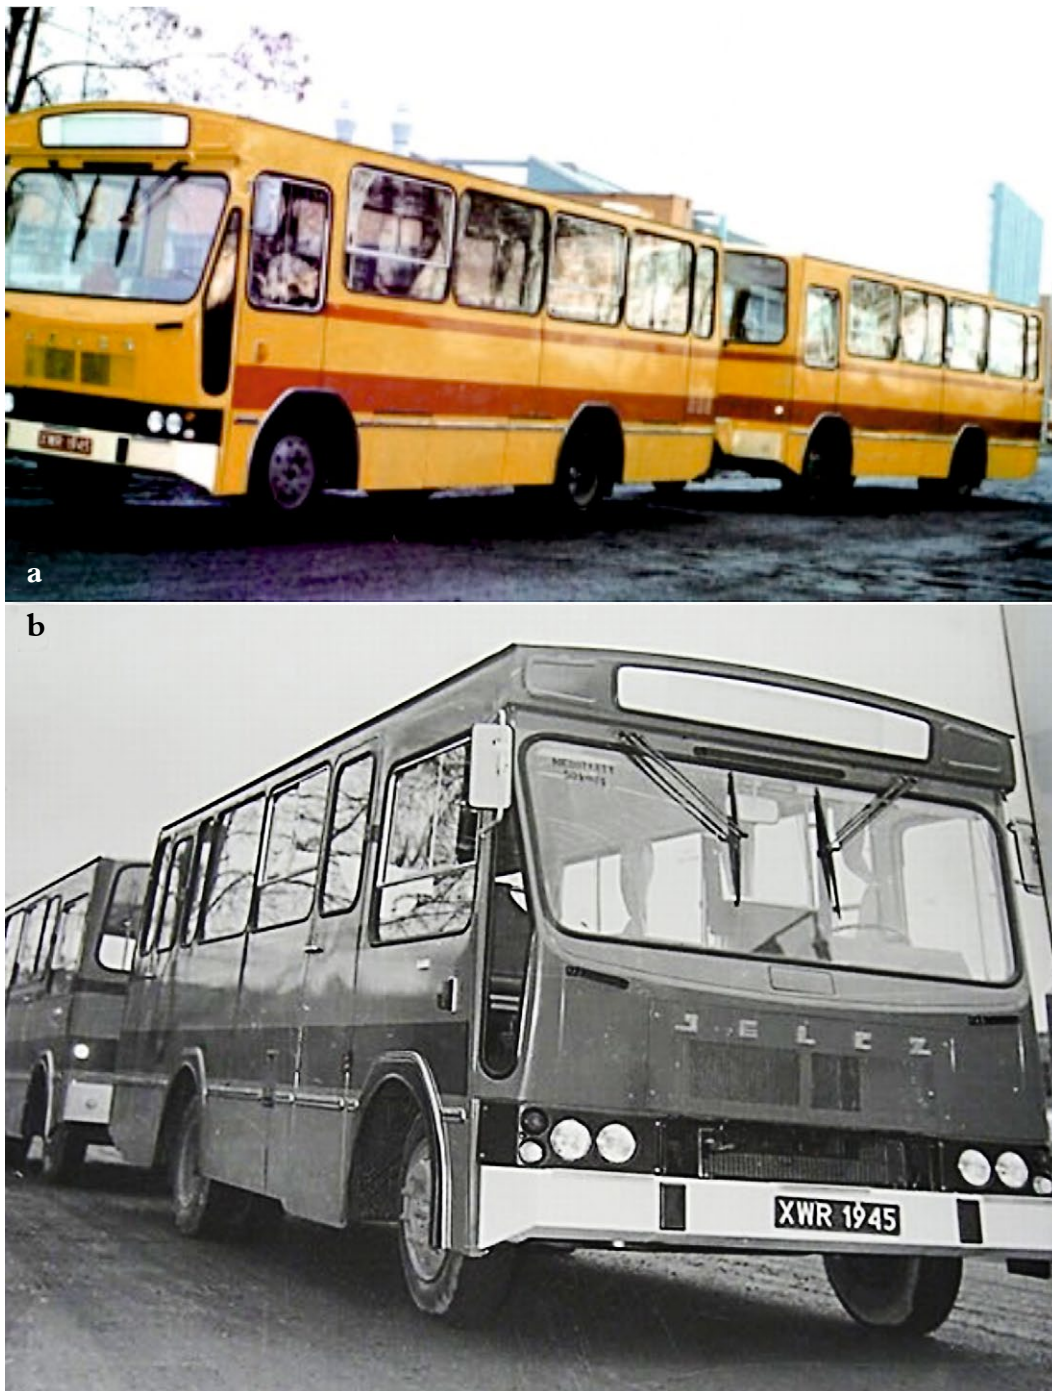
Ryc. 1. Nieliczne zdjęcia oryginalnego zespołu pojazdów, złożonego z prototypowego autobusu Jelcz 080 oraz przyczepy Jelcz P-080: a) fotografia z 1980 r. przedstawiająca wygląd fabryczny i oryginalną kolorystykę obu pojazdów, czyli docelowy wygląd zespołu po remoncie; b) zespół pojazdów podczas testów we Wrocławiu ok. 1980 r.; źródło: archiwum Klubu Sympatyków Transportu Miejskiego

*Fig. 1. Only few photos survived of the original vehicle set, consisting of the prototype Jelcz 080 bus and the Jelcz P-080 trailer: a) photo from 1980 showing the factory appearance and original colours of both vehicles, i.e., the planned appearance of the set being renovated; b) the set of vehicles during test rides in Wrocław around 1980; source: archive of the Urban Transport Supporters Club*

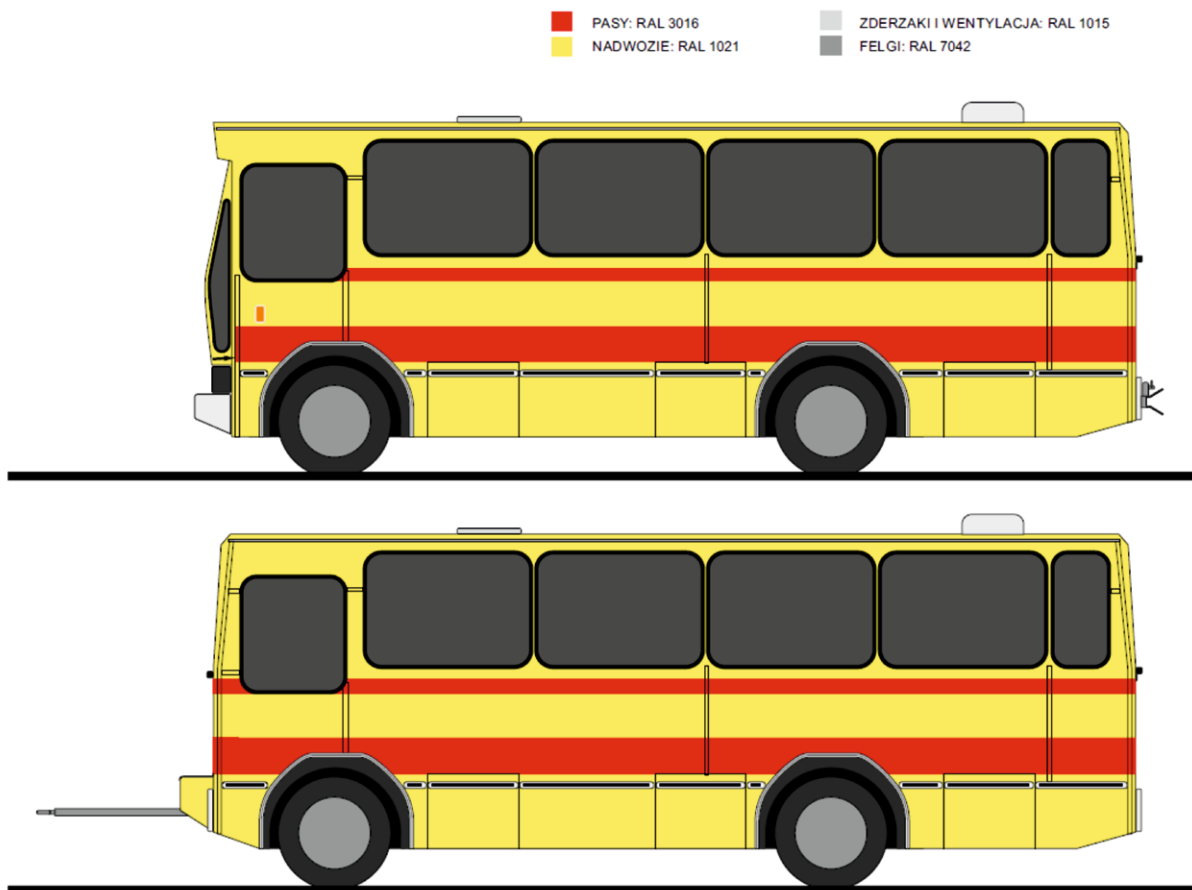
Ryc. 4. Projekt malowania zespołu pojazdów Jelcz 080 i Jelcz P-080  
 Fig. 4. Painting project for the Jelcz 080 and Jelcz P-080 vehicle set

- reduction of the rear trunk (as in the prototype),
- changing the location of the external ventilation grille (air inlet to the heating furnace),
- fitting the vehicle with a tow bar,
- slight modification of the electrical and pneumatic installations,
- painting the bus in prototype colors (yellow with two red stripes – Fig. 4).

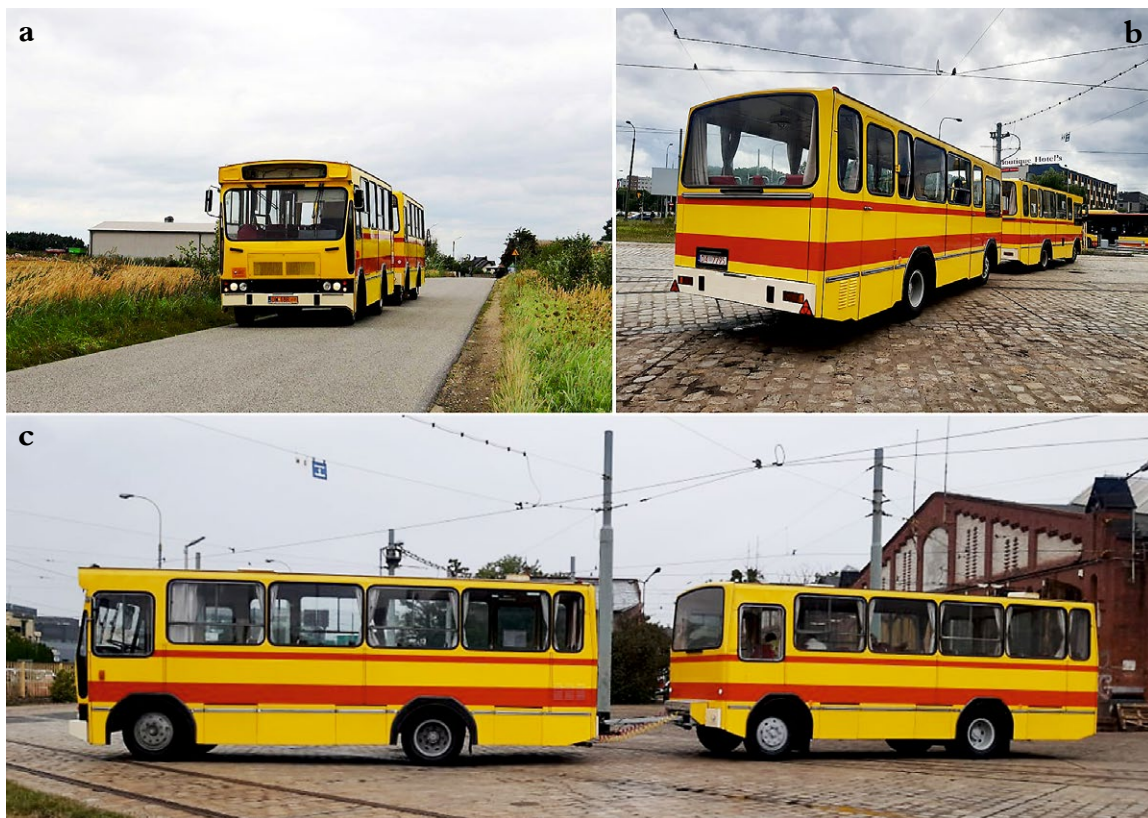
Ryc. 9. Zespół pojazdów po zakończeniu remontu: a) podczas jazd próbnych w okolicach Bralina, b) widok ogólny od tyłu, c) widok z boku; fot. K. Kołodziejczyk (b, c), T. Szymczyszyn (a)

Fig. 9. The set of vehicles after the completion of the renovation: a) during test drives near Bralin, b) general view from the rear, c) side view; photo by K. Kołodziejczyk (b, c), T. Szymczyszyn (a)

Both vehicles currently represent the state from the beginning of the Jelcz 080 buses' operation, i.e., from the early 1980s (Fig. 9). As a result of the work carried out, the trailer looks exactly as it did in 1980. Thus, it was possible to recreate the unique set in its entirety, the only one of its kind preserved in Poland. The vehicles are fully operational and approved for street traffic, although their use must be limited both due to their historical value and conservation protection, as well as the rarity of passenger vehicle sets (in practice, bus trailers) on modern roads. The bus can of course run without a trailer and is used during various special events, to operate special lines and tourist trips. The entire set of vehicles—due to the current ban on transporting people in trailers in Poland—is used for educational purposes during various events thematically related to public transport. It reminds of the times when travelling by public transport was not as comfortable as it is today. Historic public transport vehicles have a high tourist potential [Farnsworth, Schumann 1992; Gisterek 2009; Meyer 2015]. They can be not only
