## Granice rewaloryzacji zespołu kamienic przy ulicy Ratuszowej 12 w Myśliborzu. Studium przypadku dobrych i błędnych decyzji konserwatorskich i projektowych

### Limits of the Revitalization of the Tenement Complex at 12 Ratuszowa Street in Myślibórz: A Case Study of Sound and Flawed Conservation and Design Decisions

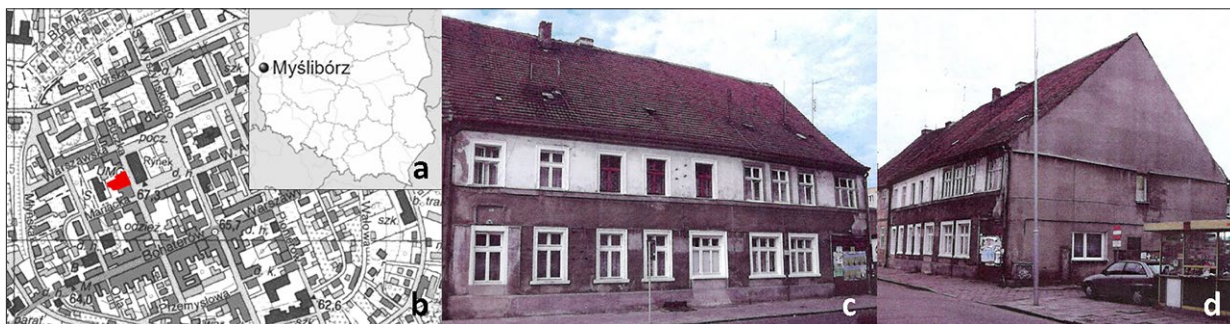
Fig. 1. The tenement house at 12 Ratuszowa Street in Myślubórz: a) the location of Myślubórz on the map of Poland; b) its location (marked in red) within the Old Town area; c) eastern view; d) northern view; condition as of 2017; by M. Tuszyński and K. Żywucki; all photos, maps, and drawings are from the collection of M. Tuszyński

Among the appropriate decisions was the abandonment of plans for the complete demolition of the front block, despite its very advanced state of technical deterioration (Fig. 1c, 3a). The preservation of its massing within the Ratuszowa Street frontage made it possible to maintain the continuity of the historic urban layout and the scale of the market-square development (Fig. 10b).

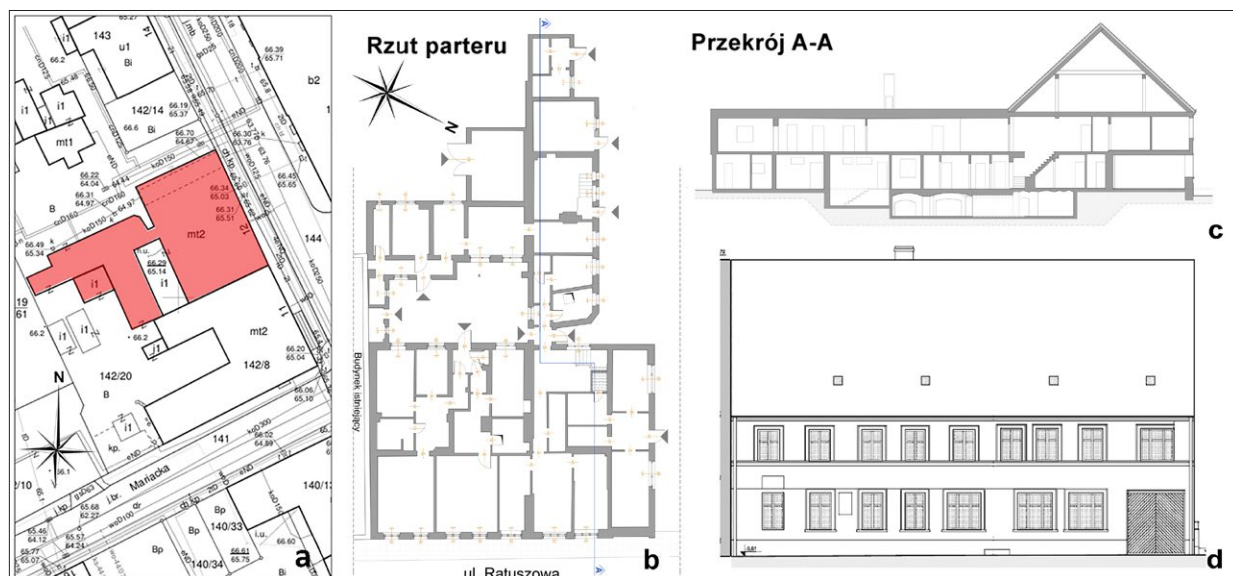
Fig. 2. Existing condition of the building in 2017: a) the location of the property on the site plan (marked in red); b) ground-floor plan; c) building section; d) front facade; by M. Tuszyński and K. Żywucki

window openings between axes 6-8 was altered from three to two (Fig. 2d). The simple window and door pediments on the ground floor were removed, together with a fragment of the rustication in the first-floor zone. The sill course beneath the first-floor windows was simplified and extended, while the entire facade received a new plaster finish. The gable wall was insulated with cement-bonded wood-wool boards and subsequently plastered. The date of the building's subsequent change of use this time for multi-family residential purposes remains undocumented. It is certain, however, that as part of this transformation the carriage passage was adapted for residential use, and two windows together with a single door opening were inserted at ground-floor level in the gable wall. Owing to the poor technical condition, the entire building complex was taken out of use before 2017 [Kraszewska 2017].

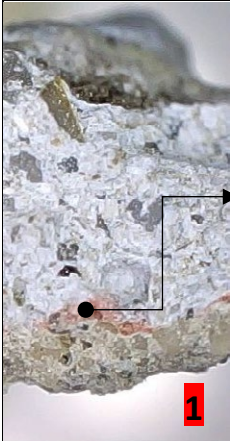
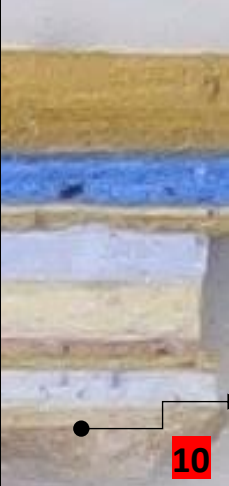
Fig. 5. Stratigraphic investigation of paint layers; source: Sowa-Holewińska 2019

| Nr próbki /<br>przekrój<br>nawarstwień | Stratygrafia – opis | Nr próbki /<br>przekrój<br>nawarstwień | Stratygrafia – opis |
|---|---|---|---|
| | Tynk główny - elewacja frontowa<br>1. Warstwa malarska popielata (szaroniebieska?)<br>2. Szarość z warstwą kurzu<br>3. Zatarcie tynkiem białym o nierównej powierzchni<br>4. Ślady koloru różowego?<br>5. Tynk o zabarwieniu szarego ugru<br>Kolor przyjęty: szary ugień<br>NCS S 1505-Y80R | | Tynk główny - elewacja tylna<br>1. Pobiała<br>2. Warstwa ciemnoszara<br>3. Tynk<br>Kolor przyjęty: szary ugień<br>NCS S 1505-Y80R |
| | Opaska okienna – elewacja frontowa<br>1. Pobiała<br>2. Warstwa szaroniebieska (popielata)<br>3. Przetarta warstwa różu<br>4. Pobiała<br>5. Tynk<br>Kolor przyjęty: odcień różu<br>NCS S 1515-Y80R | | Stolarka okienna - elewacja frontowa<br>Na drewnie widoczne dwie warstwy bieli, pod bielą ślady warstwy jasnoszarej<br>Kolor przyjęty: odcień szary<br>NCS S 2005-B50G |
| | Drzwi – elewacja szczytowa<br>1. Warstwa szaroniebieska<br>2. Biel<br>3. Warstwa beżowa<br>4. Drewno<br>Kolor przyjęty: jasny beż<br>NCS S 1510-Y | | Stolarka okienna – elewacja tylna<br>1. Biel<br>2. Warstwa szaroniebieska<br>3. Zbitek warstw białych (4–5)<br>4. Warstwa szarobiata (podkład?)<br>5. Drewno<br>Kolor przyjęty: odcień szary<br>NCS S 2005-B50G |
| | Stopnie schodów wewnętrznych<br>1. Warstwa ciemnobrązowa<br>2. Warstwa żółtobrązowa<br>3. Jasny brąz<br>4. Drewno<br>Kolor przyjęty: ciemnobrązowy<br>NCS S 2060-Y70R | | Tynk wewnętrzny – sień/klatka schodowa<br>Szare zatarcie z pobiałą o wygładzonej różowawej powierzchni, ze śladami koloru błękitnego (marmoryzacja?)<br>Kolor przyjęty: odcień różu<br>NCS S 0550-Y70R |
| | Poręcz balustrady schodowej<br>1. Resztki ciemnego brązu<br>2. Cienka warstwa beżu<br>3. Warstwa brązowa<br>4. Warstwa ciemnoszara (czerni?)<br>5. Drewno<br>Kolor przyjęty: odcień czerni<br>NCS S 7502-G | | Tralki balustrady schodowej<br>1. Warstwa brązowa<br>2. Błękit<br>3. Cienka warstwa bieli (odcień kości stoniowej)<br>4. Cienka warstwa jasnobrązowa<br>5. Jasny błękit<br>6. Jasny beż (biel z odcieniem różowego ugru)<br>7. Jasny szary brąz<br>8. Jasnoszary z odcieniem niebieskawym<br>9. Jasny ugień<br>10. Beż<br>Kolor przyjęty: beż<br>NCS S 2005-Y20R |

The results of the stratigraphic investigations (Fig. 5) made it possible to develop the color scheme for the facades (Fig. 6a–c) as well as for the main entrance hall and staircase. The selection of colors was based on the identified historic palette. In the case of the cornices and the plinth, the reference point was the crowning cornice of the front facade, regarded as an original element; its grey-blue coloring was identified during the course of the works, following the removal of secondary paint layers.

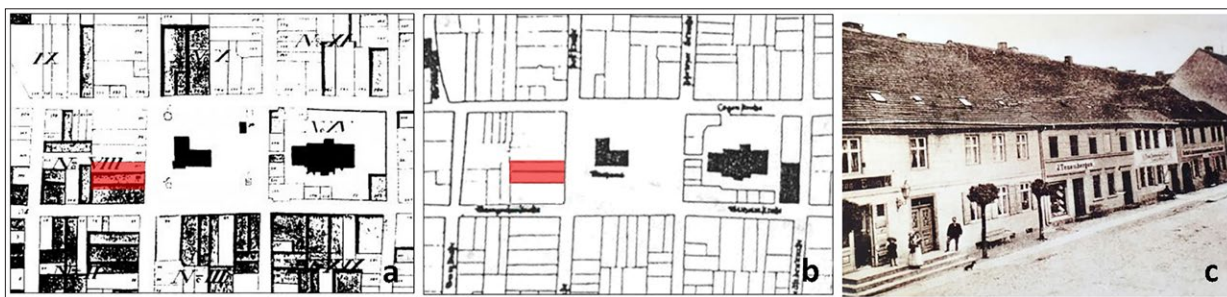
Fig. 7. Location of the tenement houses within the Old Town of Myślibórz (marked in red): a) fragment of the cadastral plan by Royal Councillor S.C. Rudiger from 1723; b) fragment of the cadastral plan from the early nineteenth century; c) photograph from ca. 1905 showing a section of Ratuszowa Street with the tenement houses at properties no. 11, 12, 13, and 14; by M. Tuszyński and K. Żywucki

Throughout the nineteenth century, and probably also until the mid-twentieth century, the tenement houses functioned as separate buildings, as confirmed both by the cadastral plan (Fig. 7b) and by a photograph from ca. 1905 (Fig. 7c). There are no surviving sources concerning the construction date of the masonry ancillary wings. However, the use of cast-iron and steel elements in the arcade on the courtyard side may indicate that at least some of these solutions were introduced no earlier than the late nineteenth century [Werner, Zimmermann 2019, p. 1024]. Until the Second World War, the tenement houses served a residential function, with commercial premises located on the ground floor. The ancillary wings were used for utility purposes and as accommodation for employees (so-called servants' quarters). The buildings did not sustain damage during the wartime operations and, after 1945, continued to be used as residential properties. On the map of the historical and urban study prepared for the development plan of 1958 [Stadium 1958], the buildings were still marked as two separate tenement houses with different property numbers (No. 12 and 13). By contrast, in the heritage record card drawn up in August 1969, the building by then associated solely with property No. 12 was described as a hotel with a café on the ground floor [„Karta ewidencyjna zabytku” 1969]. Probably prior to the change in the buildings' function, at some point after 1958 that is difficult to establish precisely, the two tenement houses underwent functional and compositional integration. At that time, one of the internal staircases was removed and the internal room layout was reconfigured. On the front facade, in axes 1 and 2, a new door opening and window opening were introduced to serve the café premises, and the arrangement of the ground-floor
