EISENBAHNBRÜCKE ÜBER DIE RUHR

BEI HOHENSYBURG,

DEREN EINSTURZ INFOLGE DES HOCHWASSERS VOM JAHRE 1890

UND IHRE WIEDERHERSTELLUNG.

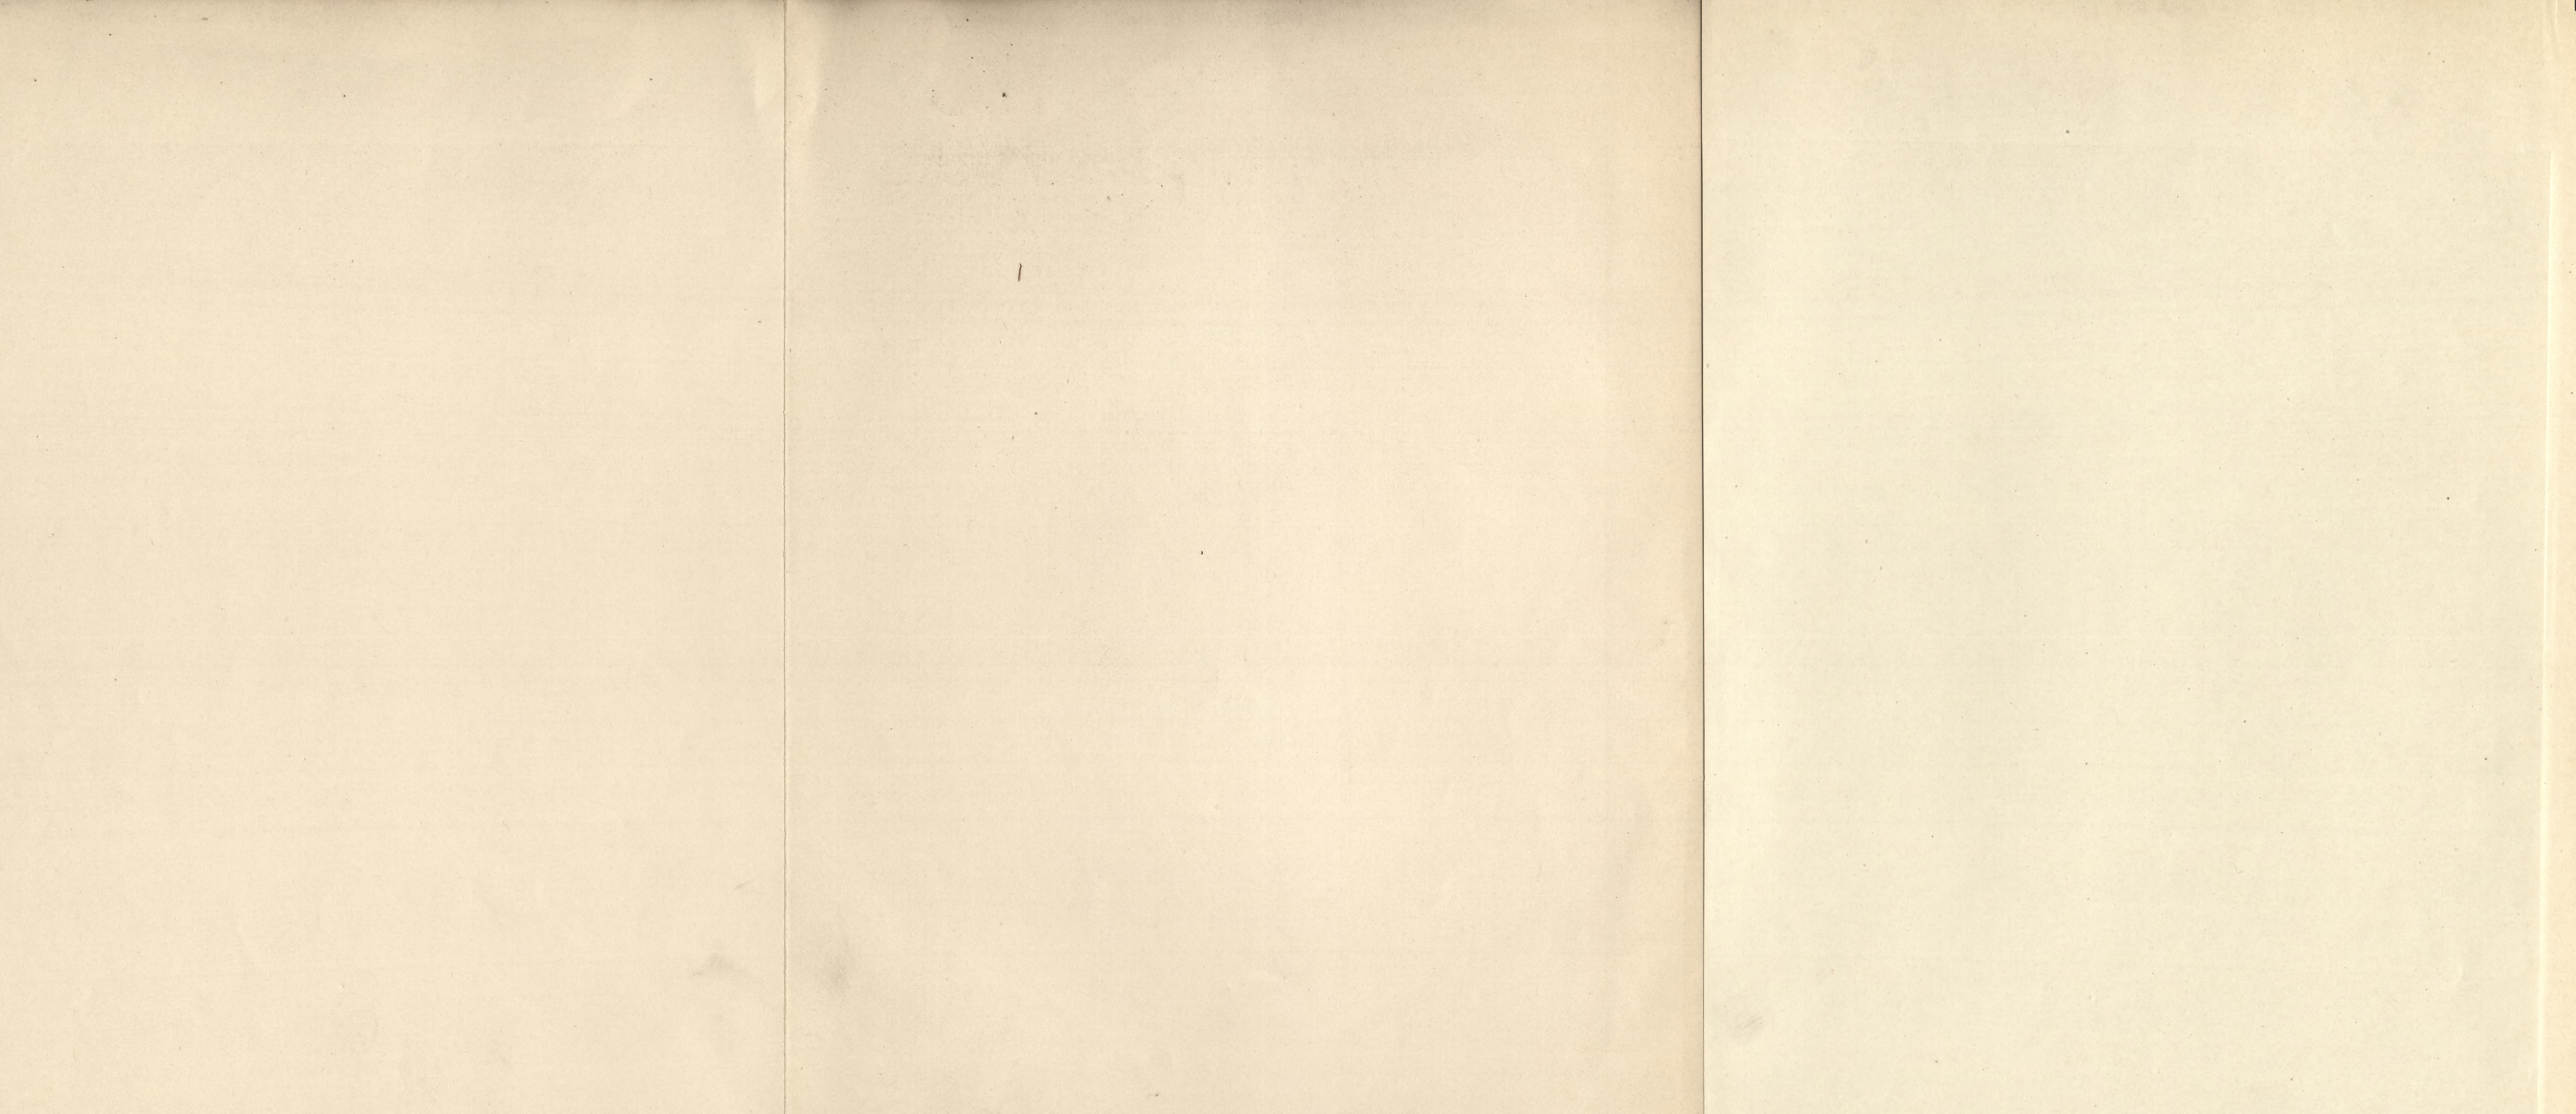
Abb. 16. Querschnitt 1:100.

Abb. 15-21. Eiserner Blechmantel nebst Aufstellungsgerüst für die Betongründung des neuen Strompfeilers.

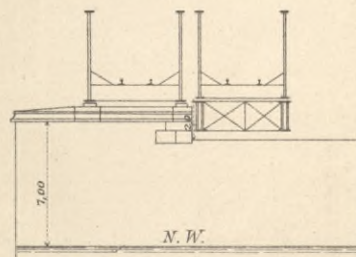
Abb. 23.

Der neue Strompfeiler war am 1. November 1891 für das linke Gleis (Westhofen-Hagen) vollständig und für das rechte Gleis (Hagen-Westhofen) soweit hochgemauert, als es die Zwischenconstruction, die sogenannte Hilfsbrücke, gestattete (Abb. 23 u. 24). Das unter dem linken Gleise aufgeführte 2 m höhere Mauerwerk wurde gegen Losrütteln durch den hart an der Kante

wirkenden Auflagerdruck durch Einmauerung großer Basaltquadern gesichert (Abb. 23).

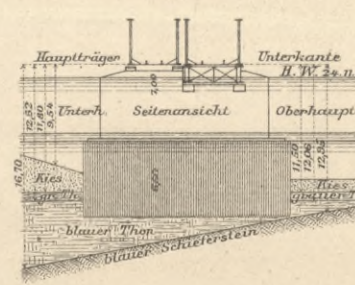
Abb. 28.

Die Herstellung einer eisernen Spundwand aus alten unbrauchbaren, 6,6 m langen Schienen gelang indessen. Die Schienen wurden um 2,5 m tiefer, als die Unterkante des Blechmantels safs, hinab und 1,20 m in die Thonschicht hineingetrieben; tieferes Eintreiben war nicht möglich, da der Widerstand plötzlich größer wurde und die Schienen zu federn angingen (Abb. 26, 27 und 28).

Der Blechmantel des neugegründeten Strompfeilers war nun mit 6,6 m langen Schienen (Abb. 26 bis 28) ringsum mit Ausnahme des unter dem rechten Gleise befindlichen Theiles, wo es bis nach Beseitigung der Hilfsbrücke an der dazu nöthigen Höhe fehlte, umrammt. Die eiserne Hilfsbrücke und die Holzpfeiler waren am 10. December beseitigt. Die vollständige Umrammung des Blechmantels wurde im Winter 1891/92 durchgeführt, und der Pfeiler mit einer Steinumschüttung aus sehr schweren Steinen umgeben. Die große Auskolkung, welche sich ringsum erstreckte, war theils mit Erde und Gerölle, theils mit schweren Steinen ausgefüllt worden (Abb. 13), und zur Befestigung des Baugrundes war um den neuen Pfeiler aufser der Schienenwand in weiterem Abstand noch eine Pfahlwand gerammt worden (Abb. 27), die mittels einer Dampfkreissäge dicht über dem Flußgrunde abgeschnitten wurde (Abb. 29).

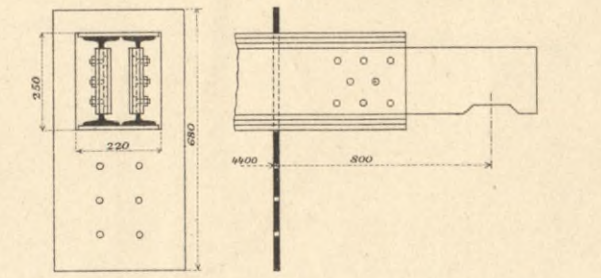
Abb. 21. Öse mit Kopf des Windenträgers.

Auf dem vollständig mit Bohlen abgedeckten Gerüst wurden die beiden untersten Ringe einschließlich des unteren Theiles des Querverbandes fertig gebaut, dann an vier Stellen mit Oesen versehen, und durch diese die Windenträger aus zwei I-Eisen durchgesteckt (ein I-Eisen hatte sich als zu schwach erwiesen). An den Stellen, wo die Windenträger durchgesteckt wurden, waren die Blechplatten fortgelassen (Abb. 18). Die Absenkung der beiden untersten Ringe (Abb. 16) erfolgte am 16. Mai mittels vier Locomotivwinden von 1,3 m Hubhöhe, welche nach Beendigung ihres Hubes durch vier Consolen ausgelöst wurden. Dieses Verfahren weicht insofern von dem bekannten bei der Gründung der großen Weserbrücke in Bremen (Zeitschr. des Hannov. Arch.-Ing.-Vereins 1871) angewandten ab, als dort der ganze Senkkasten über Wasser fertig aufgestellt und dann von einem hohen Gerüst aus in einem Male abgesenkt wurde, was im vorliegenden Falle nicht angängig gewesen sein würde. Am 23. Mai war der dritte Ring aufgebaut und der Mantel mit seiner Unterkante um 2,76 m unter M.W. abgesenkt, wo er nun zum Aufsitzen kam.

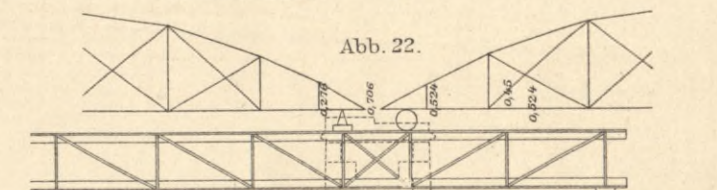
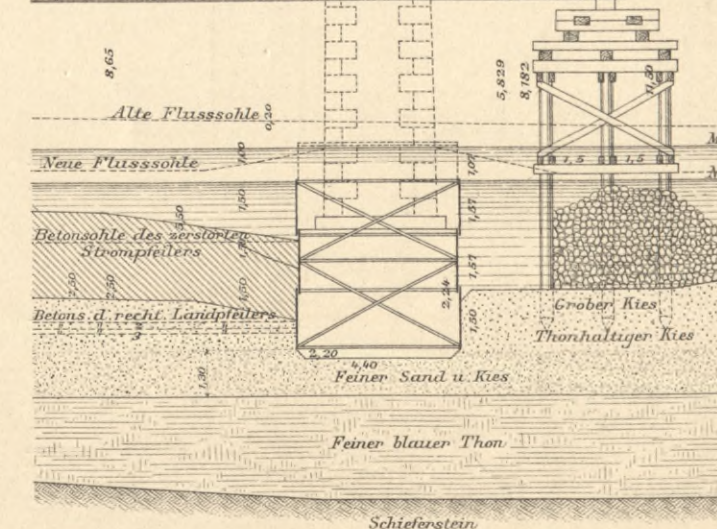
Abb. 22.

aber auch, weil sich die Temperatur fortwährend sehr hoch hielt. Der Beton war beim Auspumpen vollständig dicht und frei von Quellen und war mithin mit den Eisentheilen des Mantels, besonders den Querverbindungen, eine innige Verbindung eingegangen. Die Hochmauerung des Pfeilers erfolgte von Mitte September bis 1. November. Acht Tage vorher wurden die Rüstungen für die Aufstellung der Eisenconstructions erbaut (Abb. 22).

(Abb. 22), dessen Pfähle dann bedeutend höher als die Sohle im Blechmantel gestanden hätten, in seiner Standfestigkeit beeinträchtigt worden wäre, einmal wegen des unvermeidlichen Abbröckelns des Kieslagers während der Ausbaggerung, und dann auch wegen einer möglichen Auflockerung der Kies- und Thonschicht und Ausweichen derselben in den Hohlraum des Blechmantels hinein. Aus diesem Grunde würde es auch bei der Wahl einer Prefsluftgründung unmöglich gewesen sein, tiefer, etwa bis auf den Felsen mit der Ausbaggerung und Betonirung hinabzugehen, da eine Lockerung der Bodenmassen um einen mit Luftdruck zu gründenden Pfeiler herum nicht zu vermeiden ist, indem stets eine ziemlich große Luftmenge unter der Schneide durchgedrückt wird und auf diesem Wege durch den Kies hindurch ins Freie gelangt. Es ist dann ein Nachstürzen des äußeren Materials in den Senkkasten hinein unausbleiblich, besonders noch, wenn bei langer Ausführungsdauer zeitweise die Prefsluft abgelassen wird. Dies Nachstürzen wäre aber gleichbedeutend gewesen mit der Aufserbetriebsetzung des vorläufig wiederhergestellten Gleises, da der dasselbe tragende Holzpfeiler, welcher mit seiner vordersten Pfahlreihe nur 1,5 m von der Kante der Baugrube abstand, den Boden unter den Füfsen verloren haben würde. Der Holzpfeiler hätte mindestens einen Abstand von 7 bis 10 m von der Baugrube haben müssen, wenn man eine Gründung bis auf den Felsen hinab hätte ausführen und dabei sich vor Betriebsstörungen und Unglücksfällen hätte bewahren wollen.
