WIADOMOŚCI KONSERWATORSKIE

JOURNAL OF HERITAGE CONSERVATION

<i>Joanna Malczewska</i>	
Restoration of the Old Town Square in Rzeszów	7
<i>Bogusława Kwiatkowska-Baster</i>	
Architectonic complexes in pre-Saharan valleys of Morocco, included in the UNESCO conservation protection programme	18
<i>Rafał Malik</i>	
Tymbark. Building and shape of the chartered town based on the analysis of the size and shape of a settlement plot	28
<i>Jerzy Jasieńko, Angelo Di Tommaso, Łukasz Bednarz, Susanna Casacci, Krzysztof Raszczuk</i>	
Comparative analysis of collapsing towers in Poland and Italy: different causes, similar problems	38
<i>Łukasz Kadela</i>	
Transformations in the defensive layout of Wawel. An attempt to assess the significance of its aesthetics in the context of reactions after 1945 to the 19 th -century historic buildings in Krakow	51
<i>Marta Ślusarczyk</i>	
Cement Works Szczakowa – the history and the present	66
<i>Piotr Rapp</i>	
New yoke for Józef bell in field altar at Licheń Basilica	81

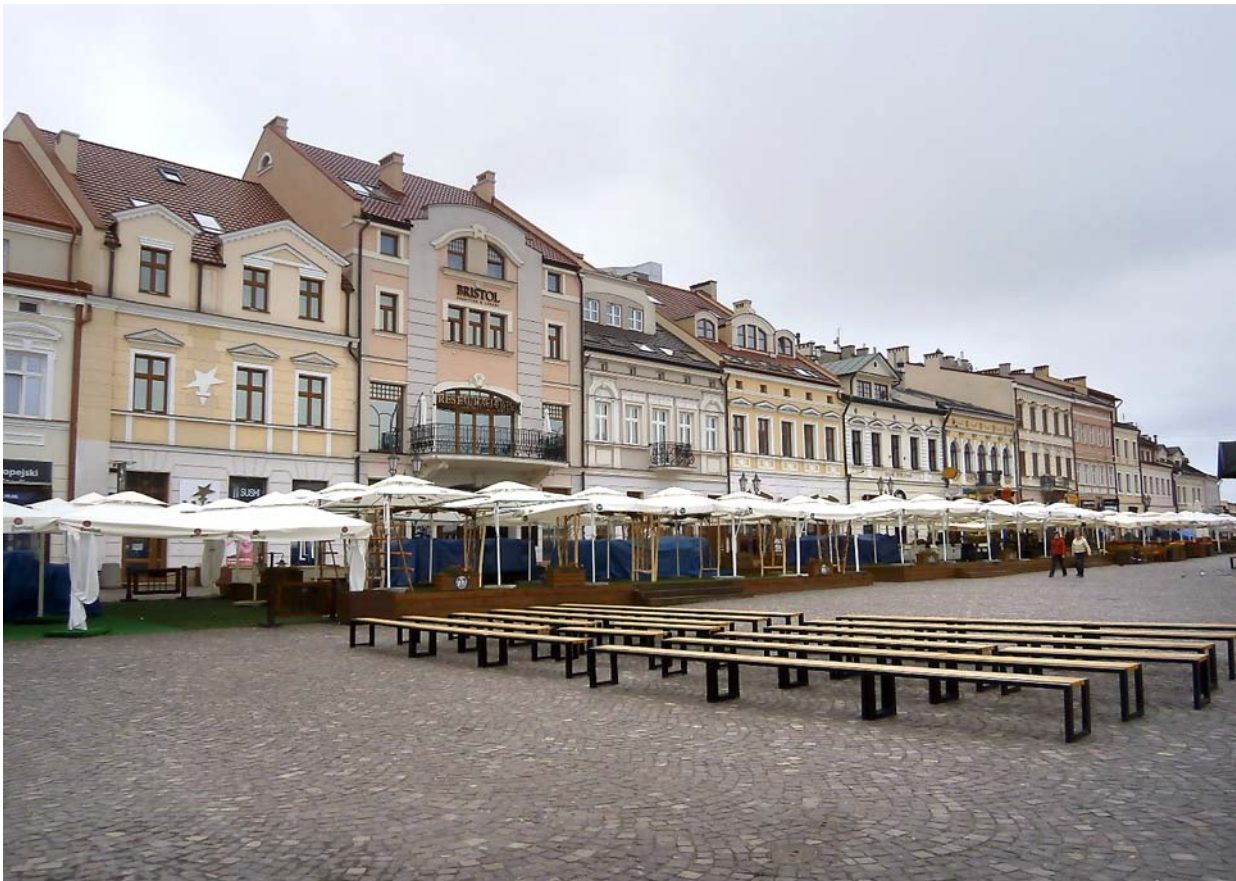
Ryc. 1. Pierzeja północna rynku

Fig. 1. The northern frontage of the old town square

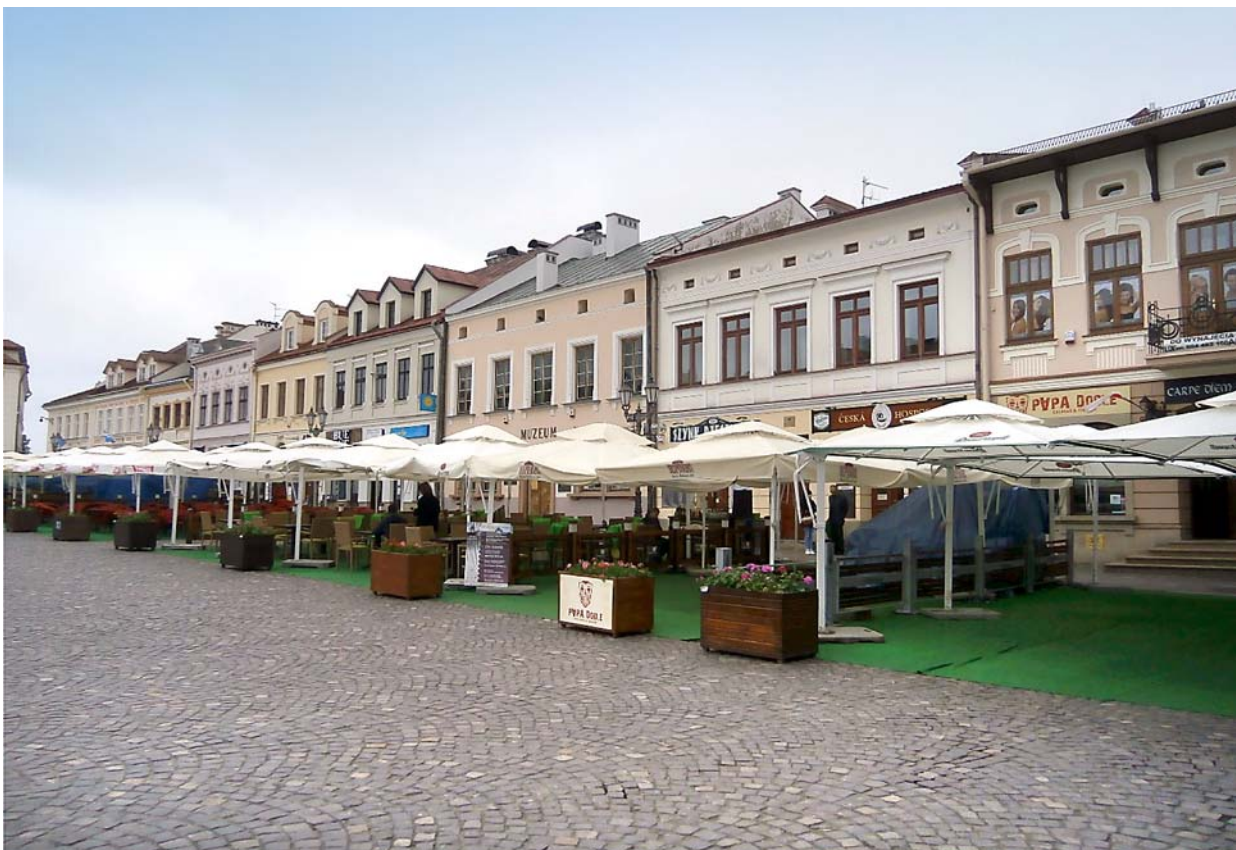
Ryc. 2. Pierzeja południowa rynku

Fig. 2. The southern frontage of the old town square

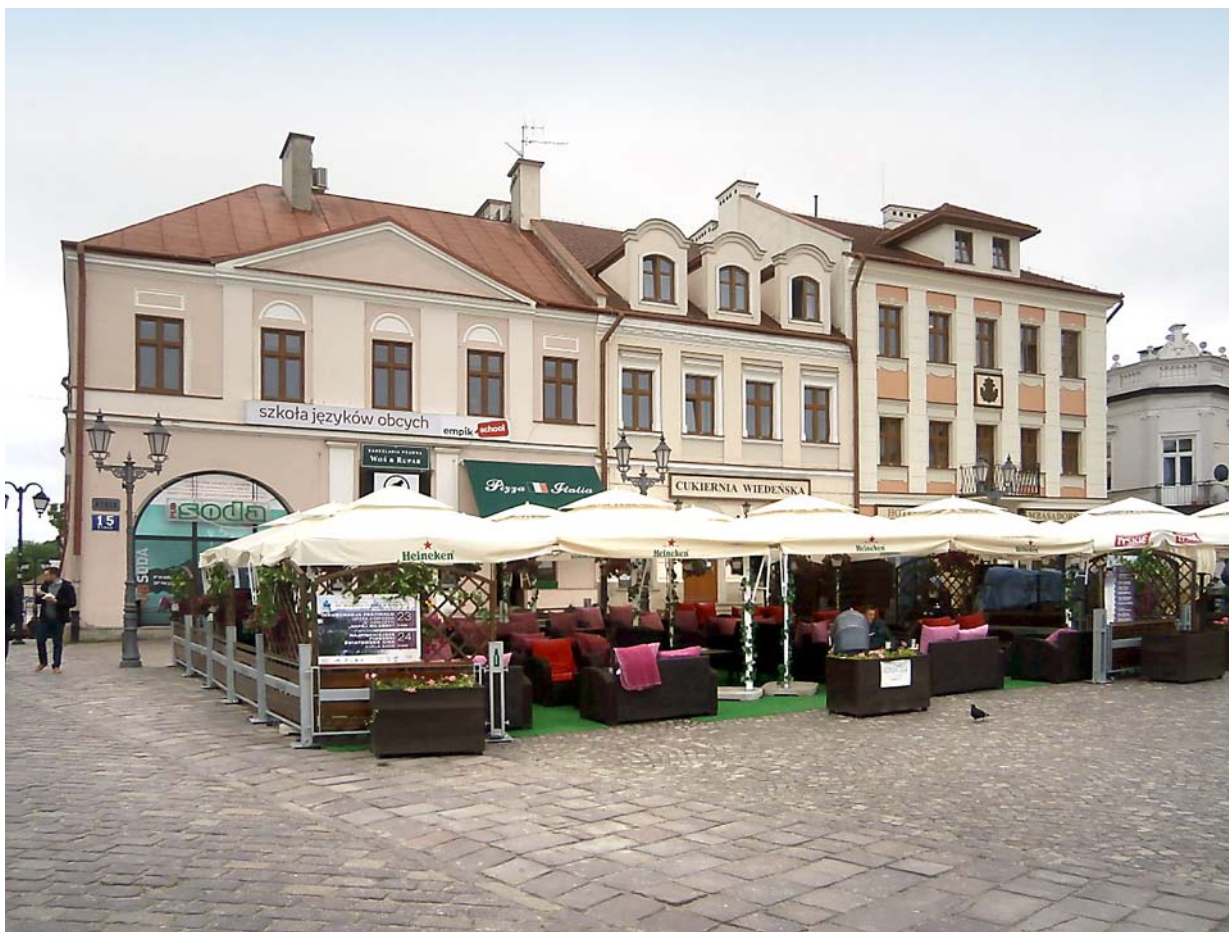
Ryc. 3. Pierzeja wschodnia rynku
 Fig. 3. The eastern frontage of an old town square

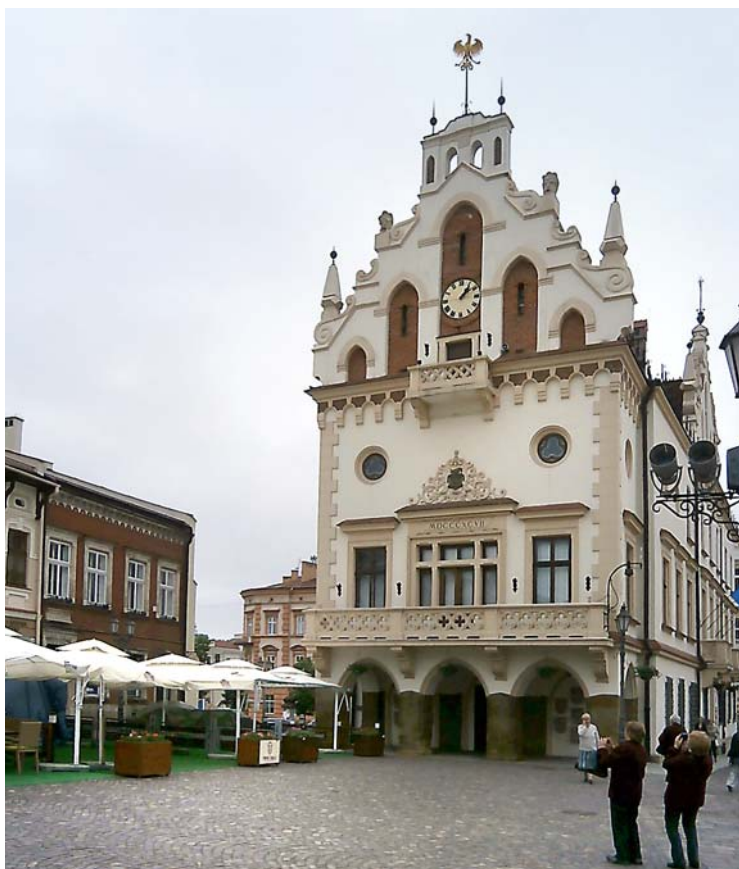
Ryc. 4. Ratusz

Fig. 4. The town hall

There still remains the question of the western frontage of the market square. In fact, it is not a frontage, because only the town hall has been preserved as a whole, and the houses in the Kościuszki and Słowackiego Streets are visible from the square. The town hall, dating back to the eighteenth century, has remained in a generally good condition, but in its history it has been rebuilt several times. The first thorough reconstruction took place in the years 1897–1898, according to the design by Franciszek Skowron. The

facades of the building were decorated in the historicist style combining different styles: Gothic towers, Renaissance arcade, mannerist peaks, mascarons, scrolls, traceries and stained glass windows²⁵. The next renovations of the town hall were carried out in the years 1959, 1963, 1968 and 1979, but most of them were unfortunate adaptations. The renovation performed in 1993–1996, which was made on the basis of the documentation done by the team of T. Karyś, restored it back to the shape given by Franciszek Skowron. Then the cellars were also uncovered and adapted for the galleries, after executing additional conservation works and archaeological excavations²⁶. In 2006, the facade of the town hall underwent a renovation and dehumidification of rooms, and in 2012 the exterior lighting of the building was installed. The Restoration Plan indicated that it would be appropriate to restore formerly existing buildings at the corner of Matejki and Słowackiego Streets; however, this part of the plan has never been implemented, as well as in the south frontage²⁷. These houses at Kościuszki and Słowackiego Streets, located behind the town hall, have also been renewed. The first significant change in this “additional

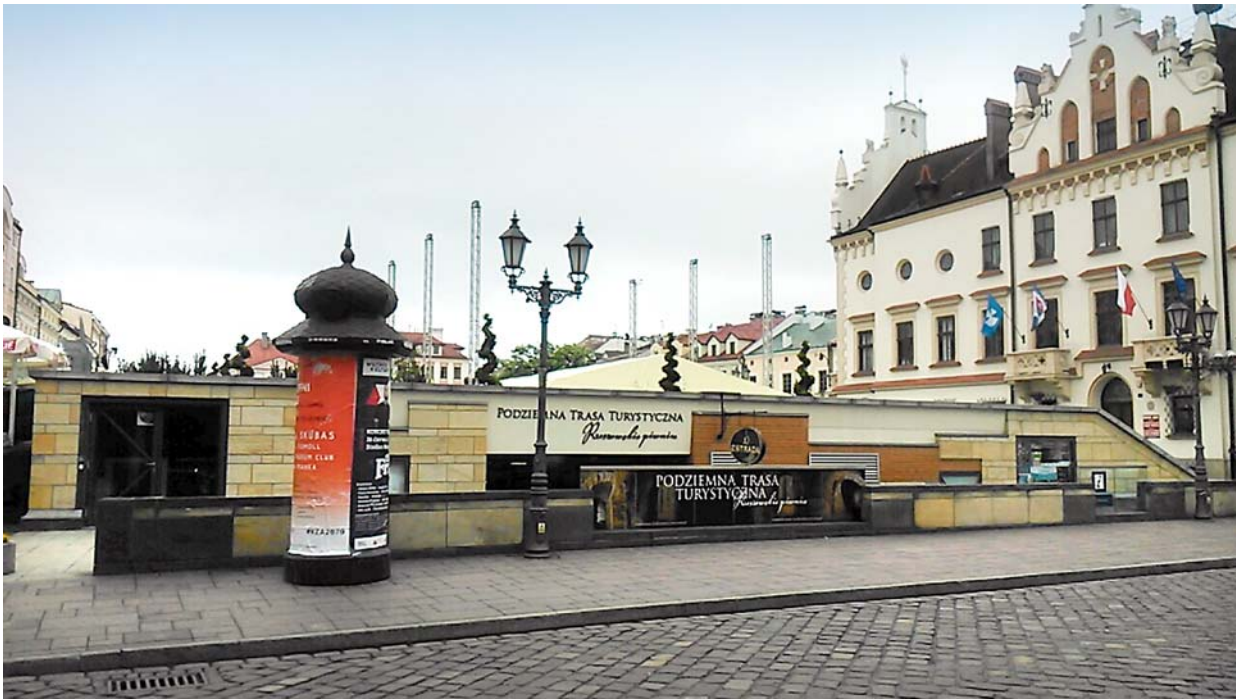
Ryc. 5. Wejście na podziemną trasę turystyczną
 Fig. 5. The entrance to the cellars tourist route

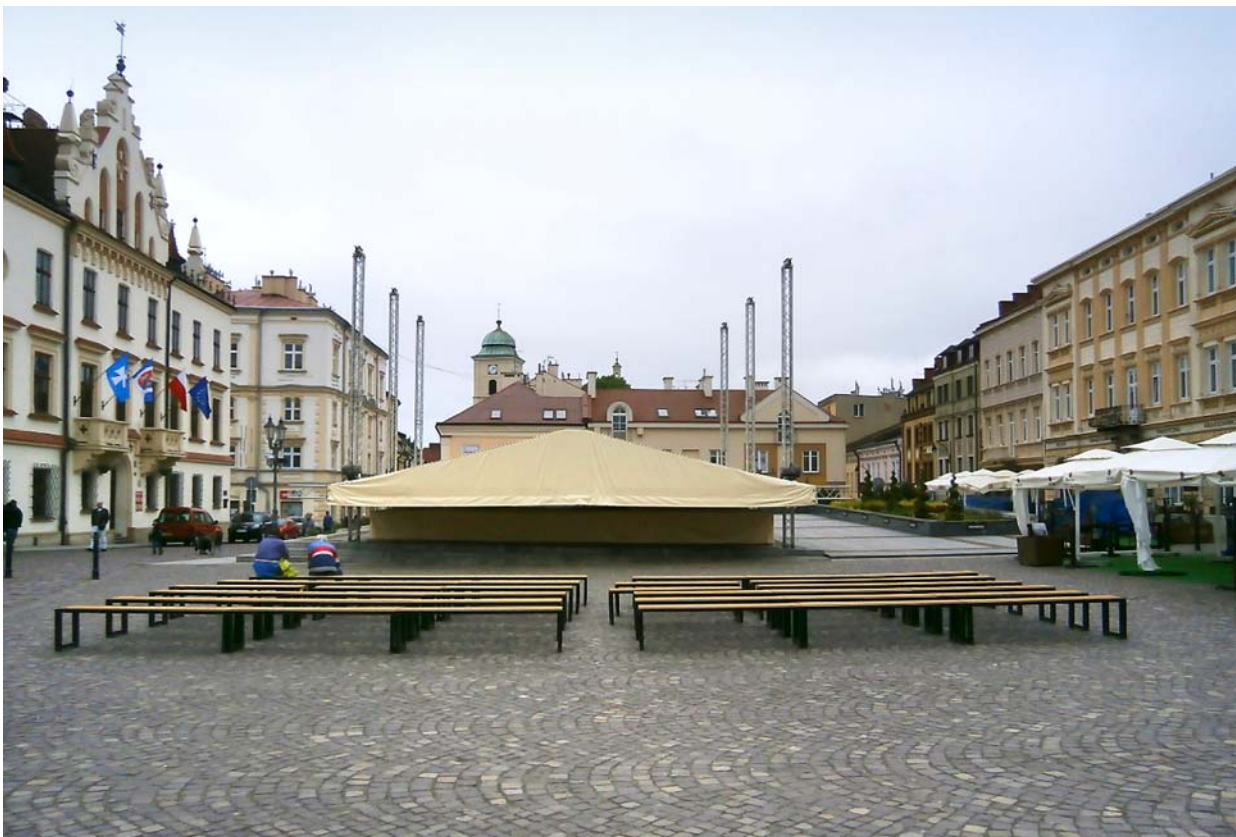
Ryc. 6. Estrada po złożeniu
 Fig. 6. The bandstand after placing

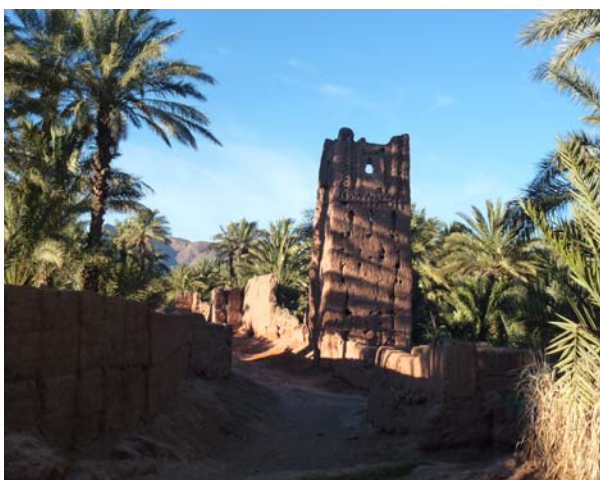
Ryc. 4. Warowna wioska przy kazbie w Tafilalt
Fig. 4. Fortified village by the kasbah in Tafilalt

Dwelling-defensive objects were built for centuries in the same form and using the same technological methods. Erected from blocks of compacted dirt, unplastered, single or grouped as square corners, pyramid-shaped towers rise above the tall merlons of the walls. *Kasbahs* in the south of Morocco emerge from the palm groves at the edge of the desert. Shaded by trees, small fields yield plentiful harvest thanks to a dense network of thousands of water-supplying canals (fig. 4, 5).

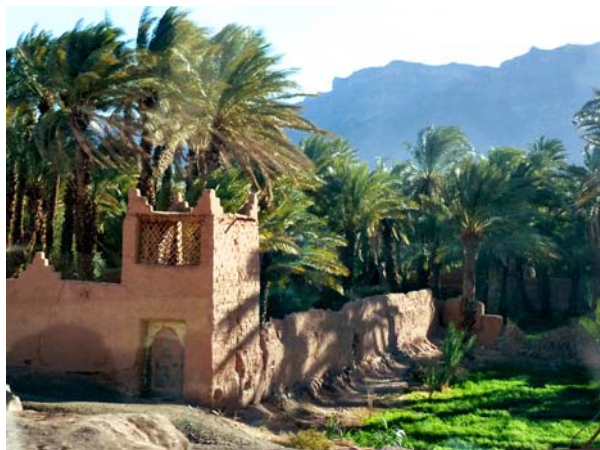
Ryc. 5. Warowna wioska przy kazbie w Tafilalt
Fig. 5. Fortified village by the kasbah in Tafilalt

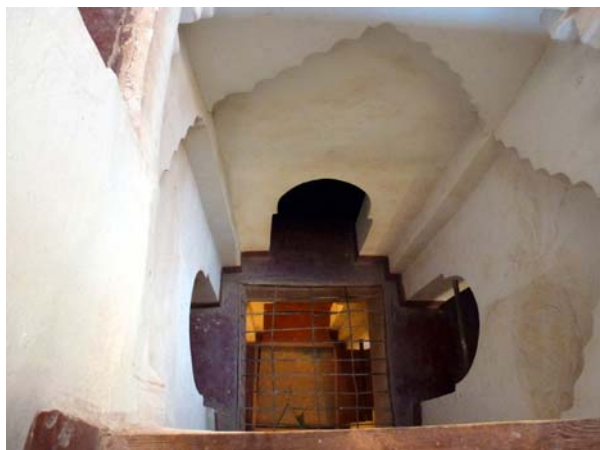
Ryc. 8. Kazba w Taurirt
Fig. 8. Kasbah in Taurirt

The first floor served as a granary, where products collected from the fields surrounding the *kasbah* (almonds, figs, dates, barley and maize), while the ground floor rooms were left for stables. Residential rooms were located higher, with the second floor intended for women and for the kitchen. The rooms of higher residential floors, intersected by terraces of varying sizes but linked by narrow corridors and passageways, created a specific architectonic meander (fig. 7). Frequently, in order to pass from one room to another, one had to go onto the terrace or climb up or down. This architectonic tissue was made even more intricate by tiny (approximately 2 × 2 m) courtyards, continued vertically throughout all floors, serving as ventilation shafts and, which could not be ignored considering the vastness of the building, as a kind of intercom (fig. 8).

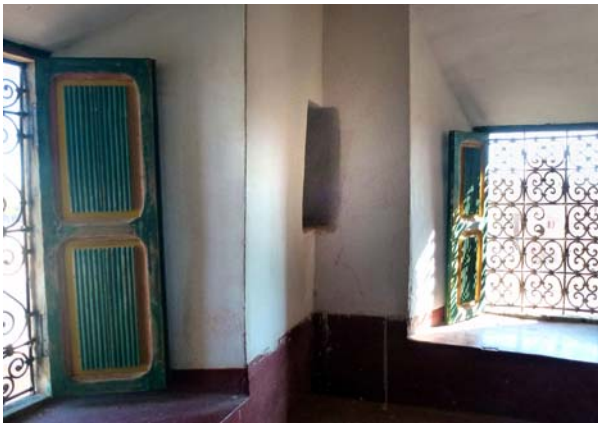
Ryc. 10. Kazba w Taurirt
Fig. 10. Kasbah in Taurirt

Large windows were used to light only the rooms on upper floors. Window openings were situated low, to provide views from seats in the form of carpets or cushions lying directly on the floor (fig. 9). In the evenings, oil lamps were lit and placed in specially modelled recesses in the walls (fig. 10).

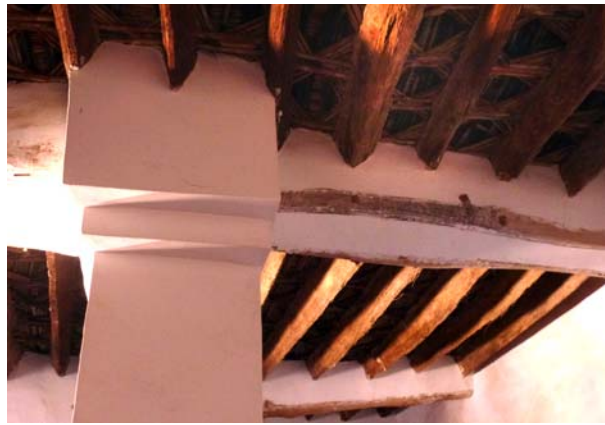
Ryc. 11. Kazba w Taurirt
Fig. 11. Kasbah in Taurirt

Decorative elements, among which most attention was paid to ceilings, were applied on upper floors. In less important rooms decorations were made from reed or bamboo shoots laid in repetitive patterns and fixed to the structural beams of the ceiling (fig. 11). The formal rooms boasted extremely elaborate, painted wooden ceilings. Magnificent examples of such solutions are the ceilings in the rooms of the 18th-century *kasbah* Taourirt of the Glavich family in Warzazat (fig. 12). Wood, reed and bamboo shoots were also used for making doors and window shutters, frequently arranging them into intricate patterns (fig. 13).

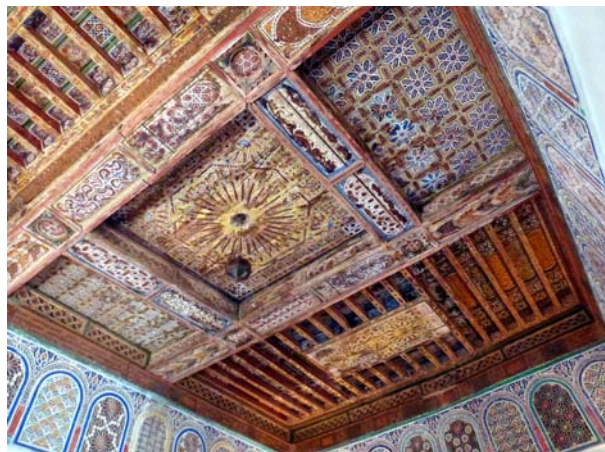
Ryc. 14. Taurirt, kazba
Fig. 14. Taurirt, Kasbah

Kinds of finishing work carried out inside the *kasbah* were varied: from the simple rooms, often even without windows, with unadorned walls and a clay floor, as in the *kasbah* in Tafilalt (near Zagora), to the lavishly decorated *kasbah* Taurirt in Warzazat (fig. 14).

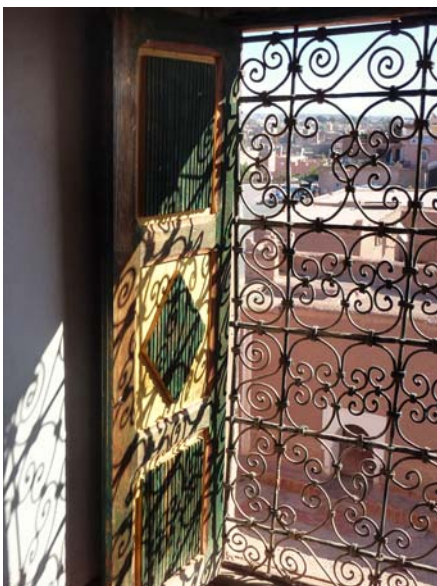
Ryc. 13. Kazba w Taurirt
Fig. 13. Kasbah in Taurirt

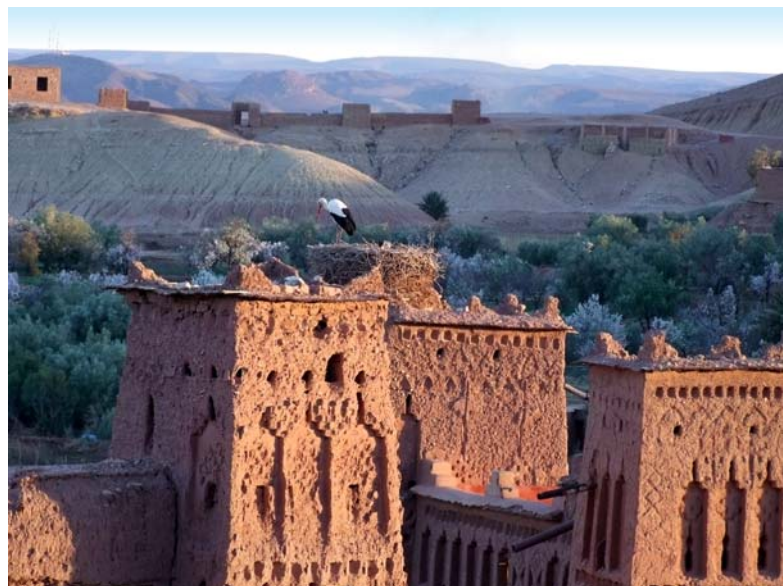
Ryc. 15. Ksar Ait-Bin-Haddou
Fig. 15. Ksar Ait-Bin-Haddou

Ksour – settlements with buildings grouped around a huge *kasbah* or fortress, inhabited by whole communities, usually consisted of modest houses of poorer people, but thick surrounding walls with towers in the corners as well as towers erected within the settlement ensured their safety (fig. 15). Among the *ksour* of southern Morocco, Ait bin Haddu is easily distinguishable as relatively well preserved, despite its 16th-century or even older origin (fig. 16). In the past it was of much significance as a trade settlement on the route of caravans travelling the distance between Marrakesh and Warzazat. Therefore, it largely consists of big *kasbahs*, quite huge considering the density of the town buildings, adjoining one another yet erected round courtyards, according to the tradition. Massive watchtowers, narrowing upwards and topped with merlons, rise from their corners (fig. 17). The settlement buildings climb up the hill, above the palm groves on the Warzazat River. Even at first sight, massive surrounding walls with towers, the architectonic structure itself spiked with internal towers give the impression of a well-defended place. Ait bin Haddu fell into decay when new trade routes were created along the coast of West Africa, and the road built by the French crossing the Atlas by the Tiszka pass. The unique character of the monument resulted in entering

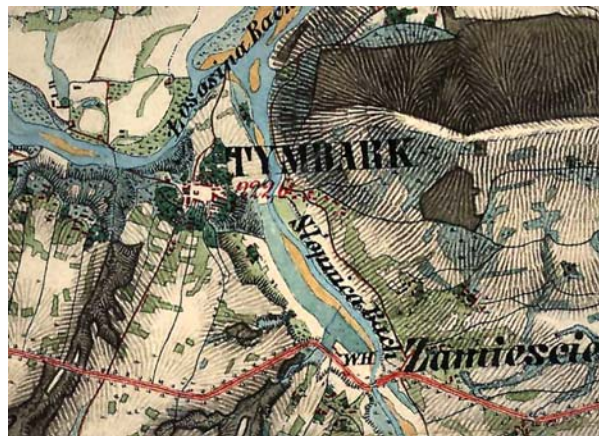
Ryc. 4. Tymbark na austriackiej mapie sztabowej Galicji i Bukowiny z lat 1861–1864 sporządzonej w skali 1:28 800. Oryginał w Kreiegsarchiv w Wiedniu
Fig. 4. Tymbark on the Austrian military map of Galicia and Bukovina from the years 1861–1864, drawn in the scale 1:28 800. Original in the Kreiegsarchiv in Vienna

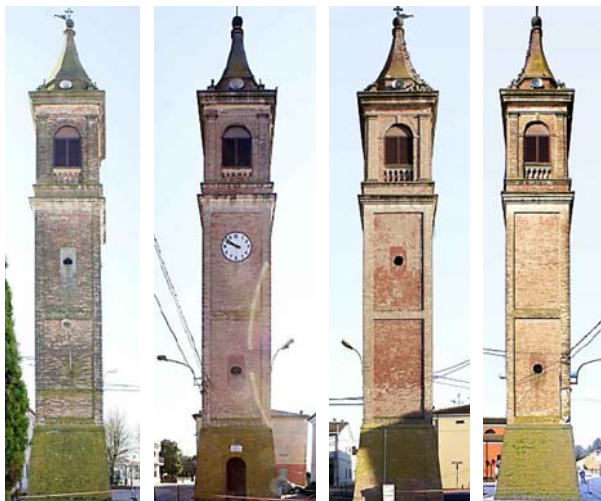
Ryc. 5. Dzwonnica w Reno Centese (zob. przyziemie, korpus, dzwonnica i iglica)

Fig. 5. The bell tower of Reno Centese (see basement, trunk, belfry, spire)

Wolnostojąca dzwonnica w Reno Centese znajduje się na centralnym placu miejscowości, w gminie Cento, prowincja Ferrara, Włochy (FE). Budynek dzwonnicy składa się z następujących elementów, poczynając od podstawy: 1) główny korpus budowli w kształcie graniastosłupa (na rzucie kwadratu) wraz z przyziemiem, z niewielkimi okrągłymi otworami (okna), 2) dzwonnica oraz 3) iglica (ryc. 5). Całkowita wysokość obiektu wynosi 29,25 m, a ściany głównego korpusu mają stałą grubość wynoszącą 0,50 m.

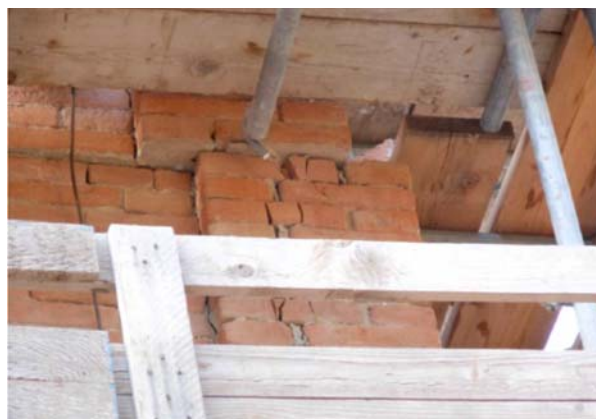
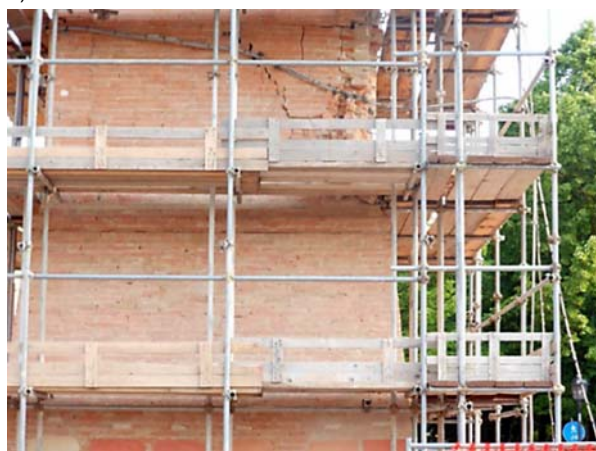
Ryc. 6. Najważniejsze zniszczenia po trzęsieniu ziemi w 2012 roku: a) pęknięcie ukośne (strona zachodnia), b) przemieszczenie A (20 cm), c) przemieszczenie B (6 cm), d) pęknięcia (strona północna)

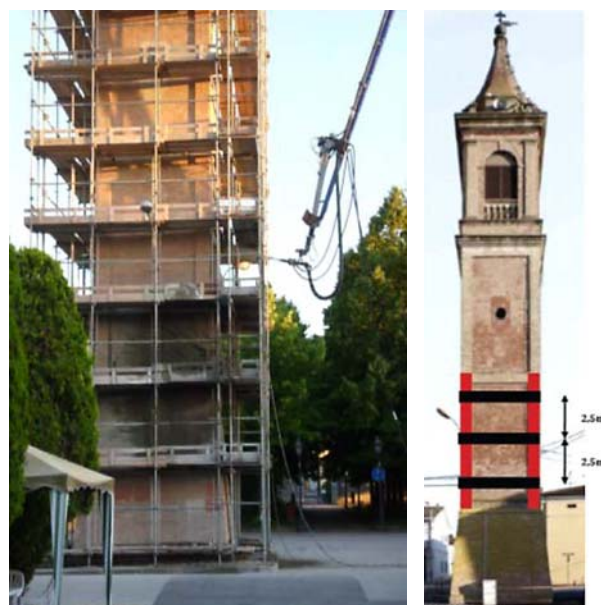
Ryc. 7. Wzmacnianie dzwownicy: a) natrysk materiału FRC, b) owinięcie materiałem FRP

Fig. 7. Strengthening interventions: a) application of spritz FRC, b) FRP wrapping

Two layers of FRP were applied horizontally and vertically. The first layer consisted of glass fibres and the second of carbon fibres. The goal was to secure the building and the surrounding area in order to begin restoration work on the inside of the bell tower (fig. 7).

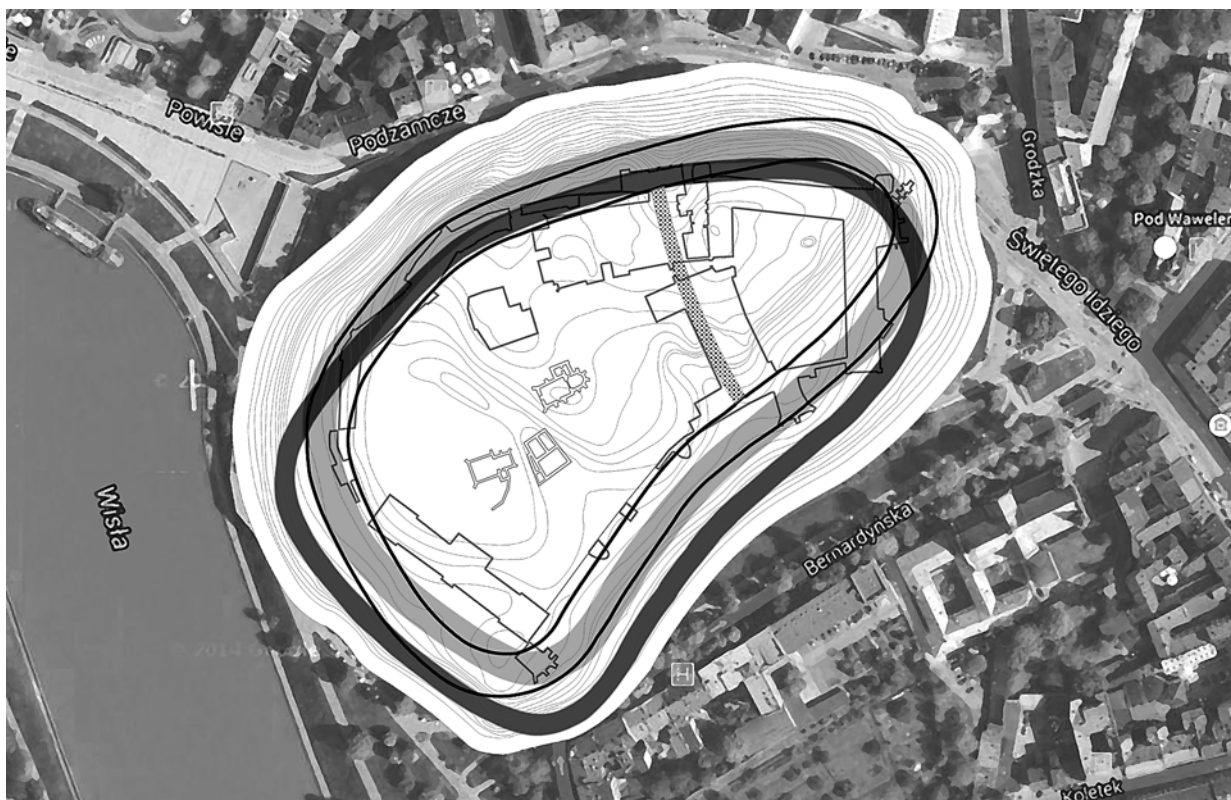
Ryc. 2. Stratygrafia fortyfikacji wzgórza wawelskiego od X do XIII wieku (autor opracowania: arch. Łukasz Kadela na podstawie badań prof. Z. Pianowskiego)

Legenda: I. Rekonstrukcja przebiegu wału obronnego z X/XI w., II. Domniemany przebieg obwałowań z XI/XII w., III. Rekonstrukcja przebiegu wału obronnego z 1265 r., IV. Domniemany przebieg wału K. Mazowieckiego z 1241 r.

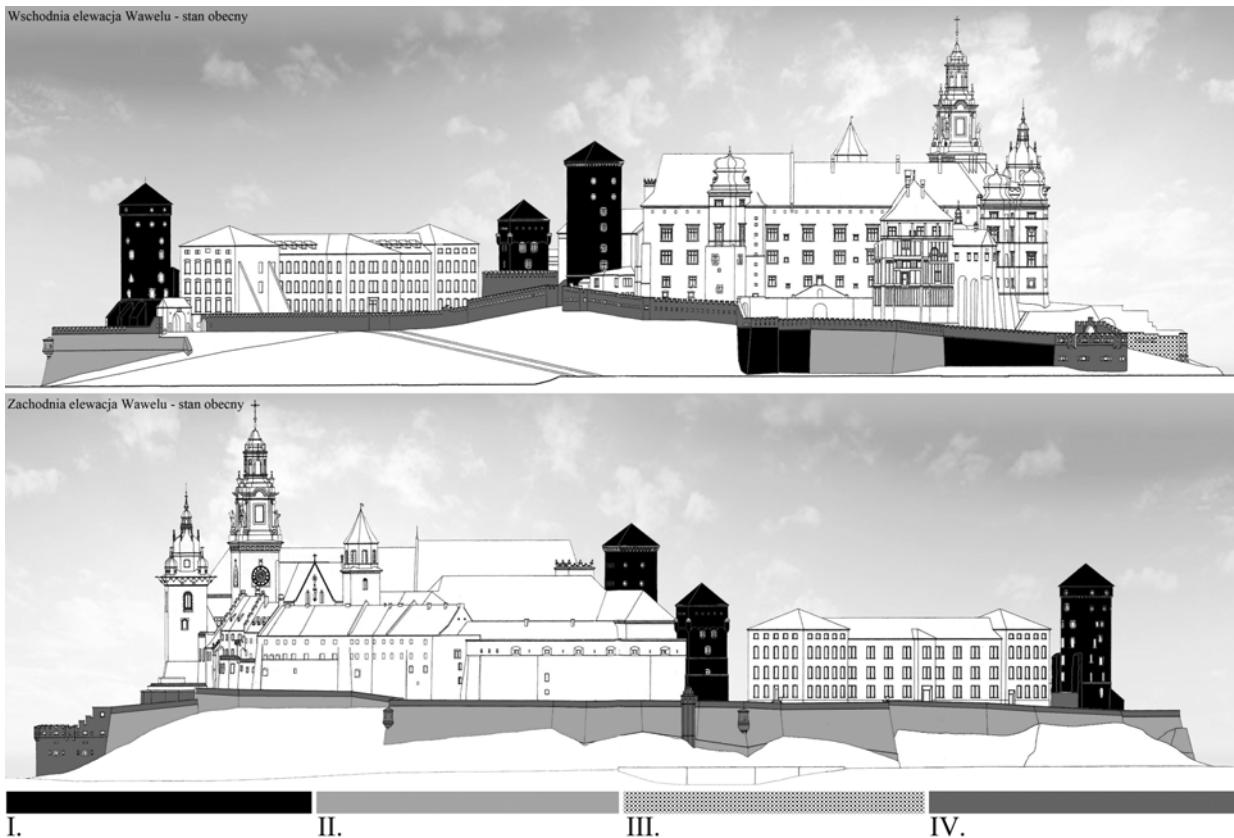
Ryc. 8. Stratygrafia elewacji fortyfikacji wzgórza wawelskiego od średniowiecza do czasów obecnych (autor opracowania: arch. Łukasz Kadela na podstawie badań prof. Z. Pianowskiego)

Legenda: I. Okres średniowiecza, II. Okres 1790–1792 r., III. Prowizoryczne wzmocnienia z okresu 1847–1848, IV. Okres 1850–1853

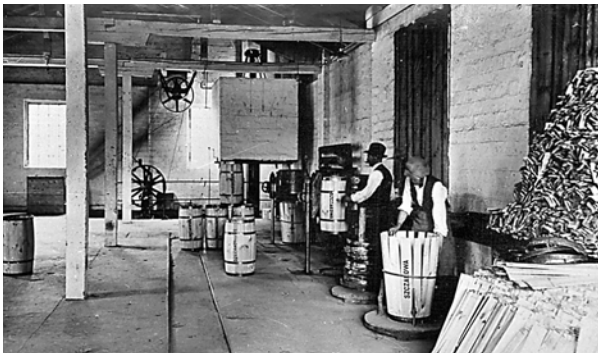
Ryc. 4. Fabrykacja beczek (prasowanie mechaniczne), źródło: Muzeum Miasta Jaworzna, Kronika Dolomitów „Szczakowa” Szczakowa, 1883–1933.

Fig. 4. Fabrication of barrels (mechanical compression), source: Kronika Dolomitów Szczakowa (Chronicle Dolomites Szczakowa), Szczakowa, 1883–1933, Muzeum Miasta Jaworzna (Museum of the City of Jaworzno)

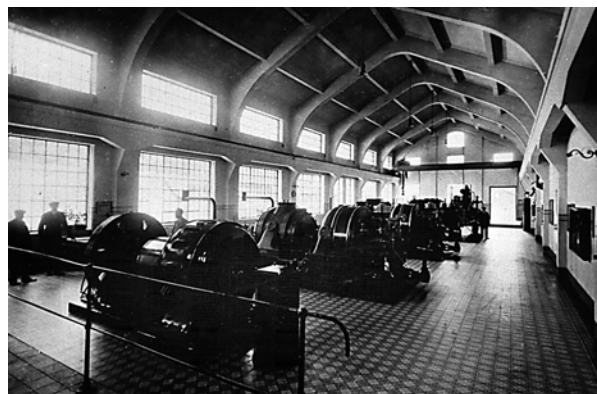
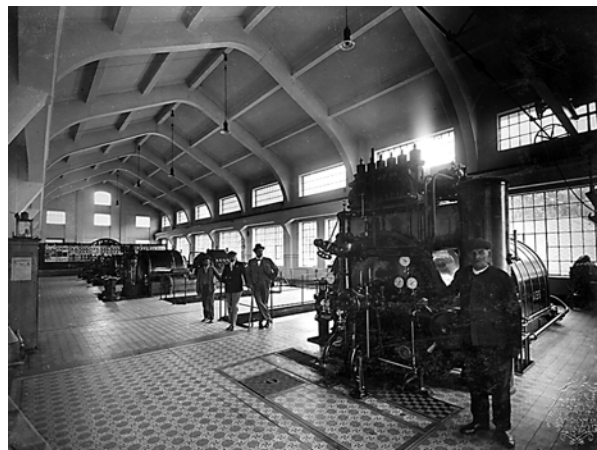
Ryc. 6. Widok wnętrza hali maszyn elektrowni od strony południowej, źródło: Muzeum Miasta *Jaworzna*, *Kronika Dolomitów „Szczakowa”* *Szczakowa*, 1883–1933

Fig. 6. View of the interior of the machine hall of the power plant on the south side, source: *Kronika Dolomitów Szczakowa* (*Chronicle Dolomites Szczakowa*), *Szczakowa*, 1883–1933, *Muzeum Miasta Jaworzna* (*Museum of the City of Jaworzno*)

At the end of the 1920s, the further development of the factory followed. In 1928, another rotary kiln (No.5) with the length of 78 m, a diameter of 2.8 m and a capacity of 150 tons per day, was built. A year later, the largest kiln at that time in the world, called No. 6, was created in *Szczakowa*. It was 113 meters long, 3.5m in diameter and had 400 tons daily capacity. The power station was also expanded. At this time it consisted of six steam boilers, four turbo-generators

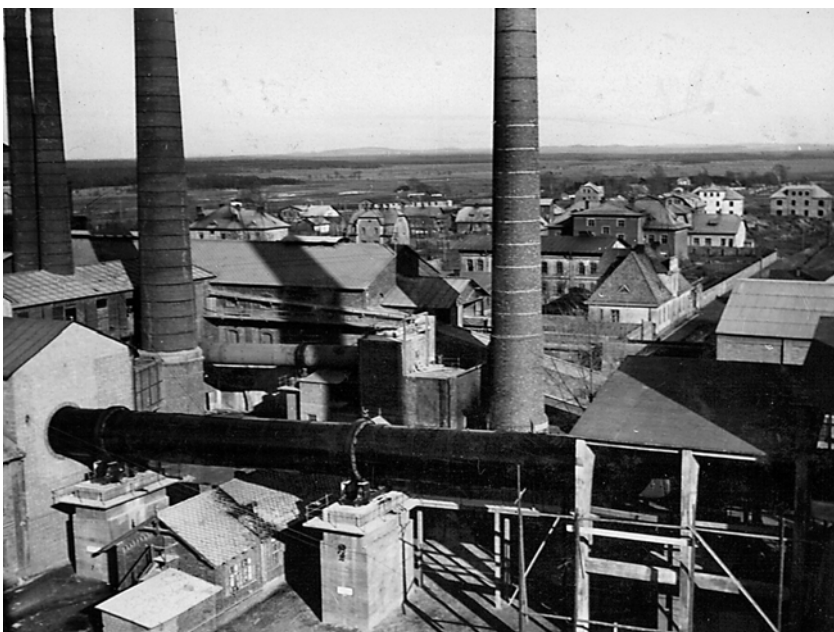
Ryc. 9. Piec obrotowy nr 6, źródło: Muzeum Miasta Jaworzna

Fig. 9. Rotary kiln No. 6, source: *Kronika Dolomitów Szczakowa (Chronicle Dolomites Szczakowa)*, Szczakowa, 1883–1933, Muzeum Miasta Jaworzna (Museum of the City of Jaworzno)

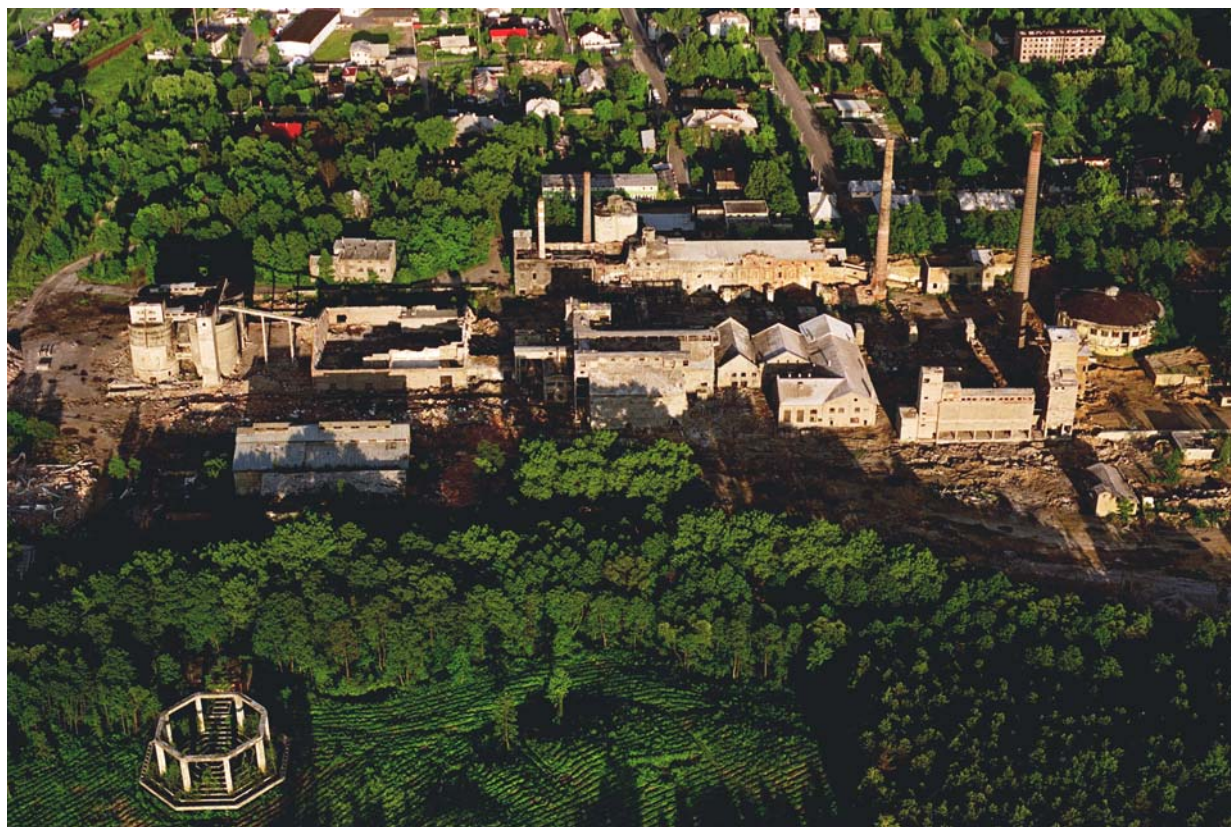
Ryc. 10. Cementownia z lotu ptaka – widok od zachodu, stan na 2003 rok, źródło: Muzeum Miasta Jaworzna

Fig. 10. Aerial Cement Works Szczakowa – view from the west, status for 2003, source: Muzeum Miasta Jaworzna (Museum of the City of Jaworzno)

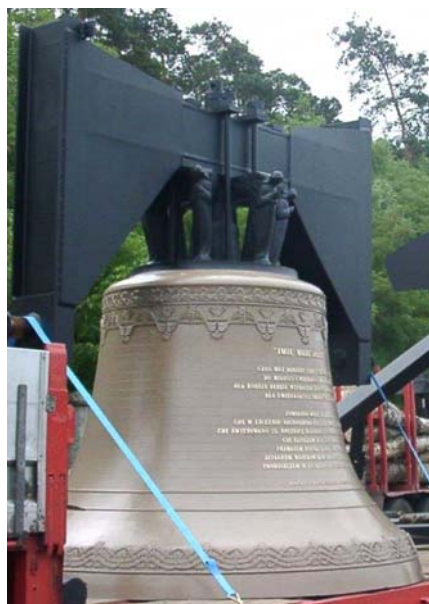
Ryc. 1. Dzwon Józef
Fig. 1. Józef bell

Józef (Joseph) bell was cast in 2003 and is considered the largest bell ever cast in Poland – specifications give its weight as 11.6 tons. The bell with its yoke on a transport platform just after arriving to its destination in Licheń is shown in fig. 1.

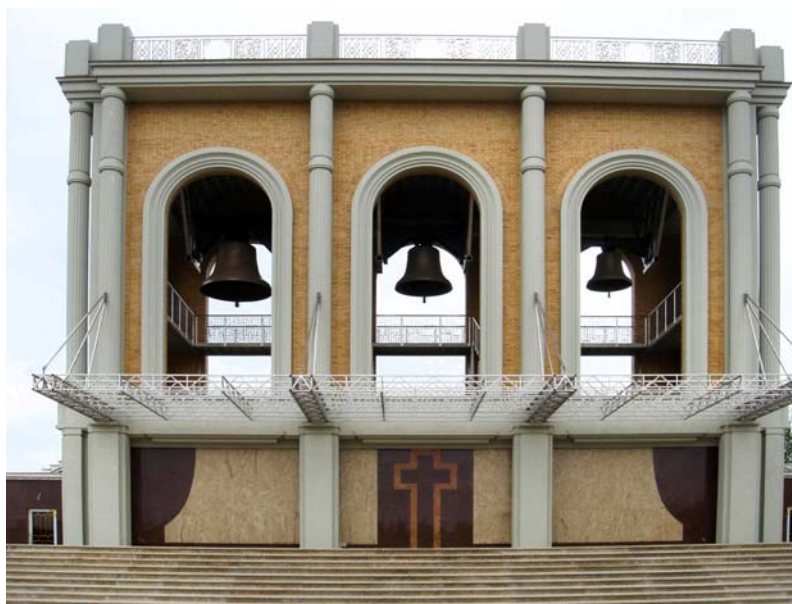
Ryc. 2. Ołtarz polowy – od lewej dzwony: Józef, Piotr i Paweł
Fig. 2. Field altar with bells, from left: Józef, Piotr, Paweł

Józef bell was hung in Field Altar, erected in the vicinity of new Licheń Basilica. Beside it there are two other bells – Piotr (Peter) and Paweł (Paul), see fig. 2.

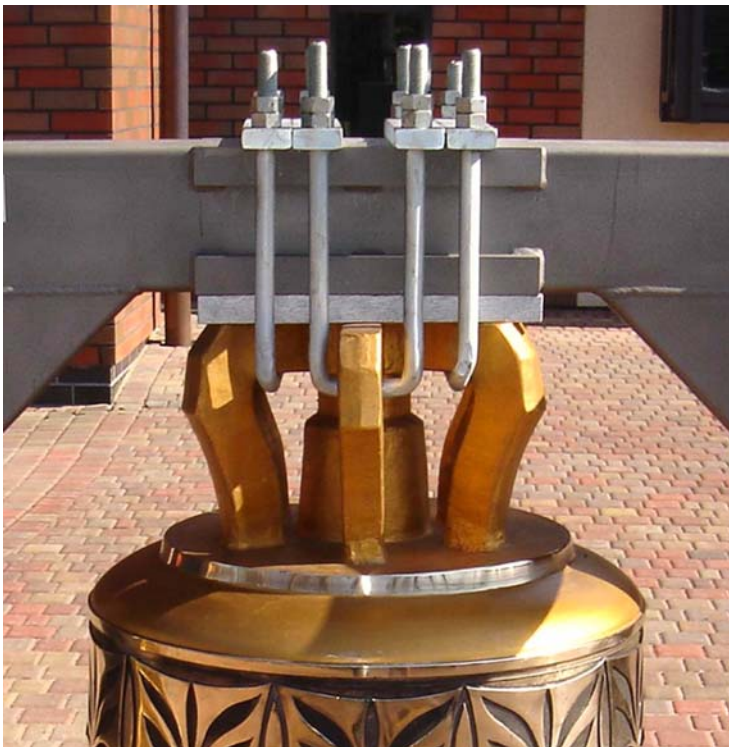
Ryc. 5. Prawidłowy sposób mocowania dzwonu do jarzma „za koronę”
 Fig. 5. Correct method of attaching a bell to a yoke by its crown

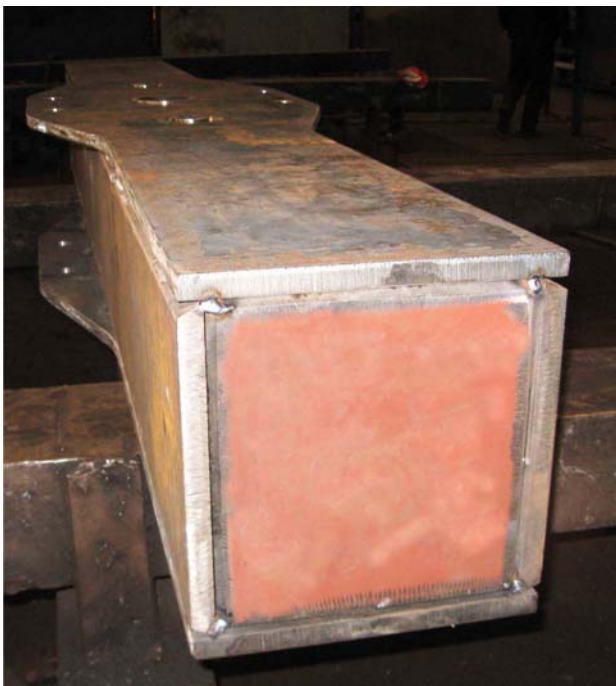
Ryc. 22. Rygiel jarzma przed spawaniem
 Fig. 22. Yoke beam before welding

Cutting of plates for the new yoke was carried out using a computer-controlled acetylene-oxygen cutter and beveling – using an oxygen cutting machine. Figures 22, 24, 25 present beveled edges of plates at spots destined for butt welding. The welding was carried out using a semi-automatic welder using TIG method and the CO₂ cover.

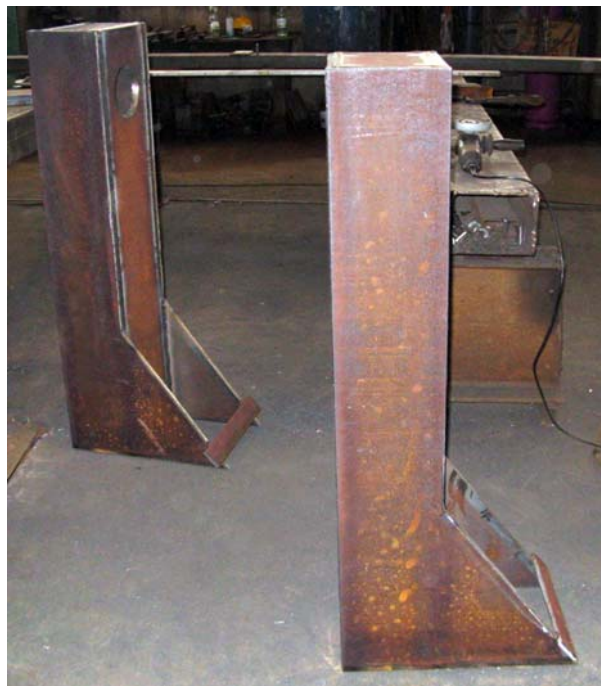
Ryc. 23. Ramiona jarzma
 Fig. 23. Yoke arms

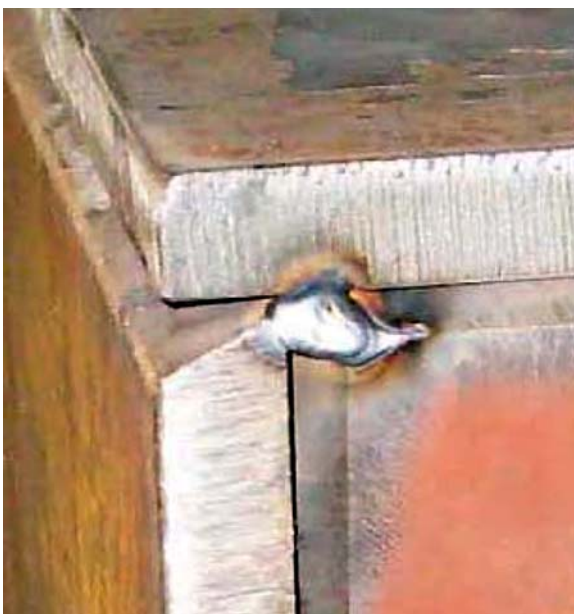
Ryc. 24. Ukosowanie krawędzi blach
 Fig. 24. Beveled edges of plates

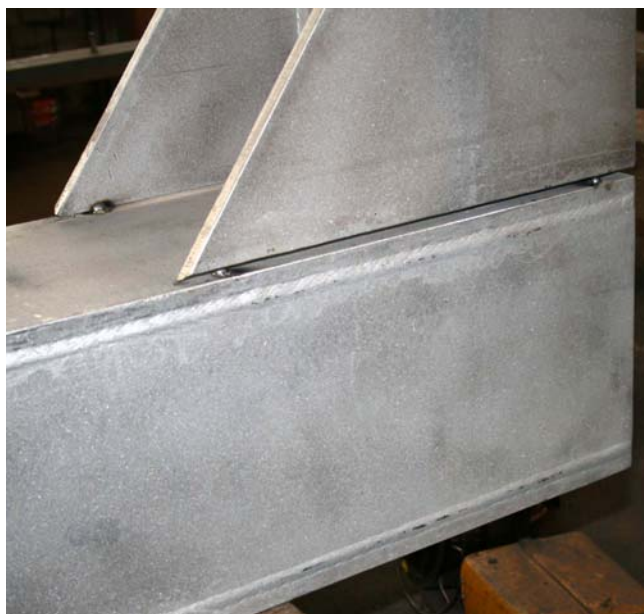
Ryc. 25. Ramię jarzma przed połączeniem z rygłem
 Fig. 25. Yoke arm before connecting to beam

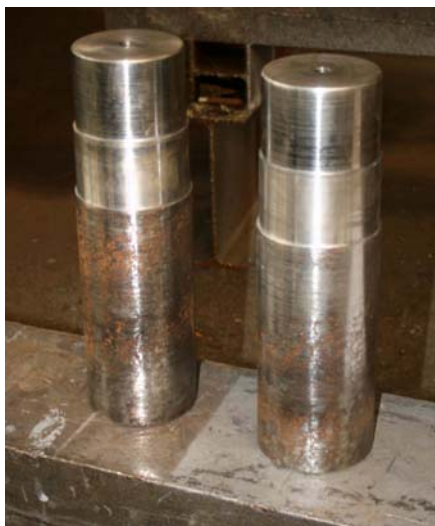
Ryc. 26. Wałki podporowe
Fig. 26. Support rollers

The new yoke used bearings and their casing from the old yoke. Support rollers of the yoke (fig. 26) are fastened in self-aligning roller bearings (fig. 27). The span of roller ends in the new yoke is precisely copied from the old yoke (the new yoke had to fit to the supports spacing of the existing support structure).

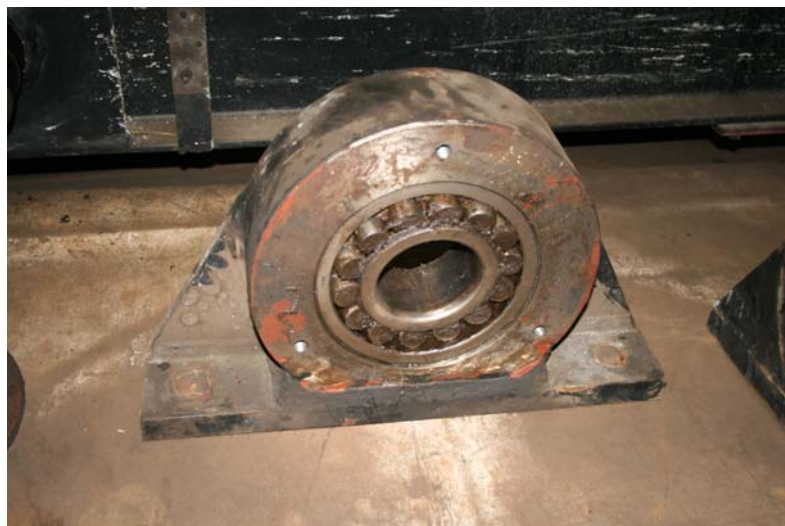
Ryc. 27. Łożysko podporowe z obudową
Fig. 27. Support bearing with its casing

w łożyskach baryłkowych wahliwych (ryc. 27). Rozpiętość końcówek wałków w nowym jarzmie dokładnie odwzorowano ze starego jarzma (nowe jarzmo musiało pasować do rozpiętości podpór na istniejącej konstrukcji wsporczej).

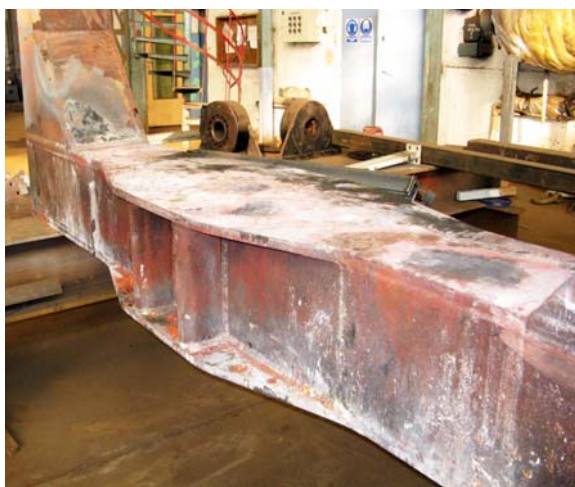
Ryc. 28. Widok jarzma po odprężeniu
Fig. 28. Yoke after annealing

600°C, annealing time 2 hours, cooling rate in furnace 100°C per hour, yoke temperature when removed from furnace 200°C, further free cooling in hall. The yoke after annealing is shown in fig. 28.

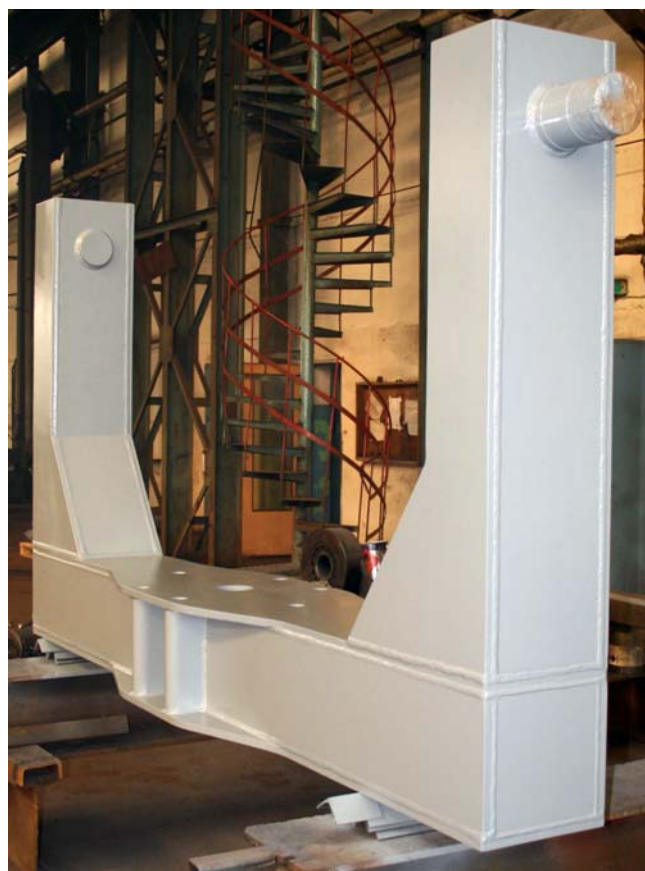
Ryc. 29. Widok jarzma zabezpieczonego podkładem antykorozyjnym
Fig. 29. Yoke protected with anti-corrosion substrate

Widok jarzma po nałożeniu podkładu epoksydowego pokazany jest na rys. 29, a jego środkowy fragment na rys. 30.

The yoke after covering with epoxy substrate is shown in fig. 29, and its centre section – in fig. 30.

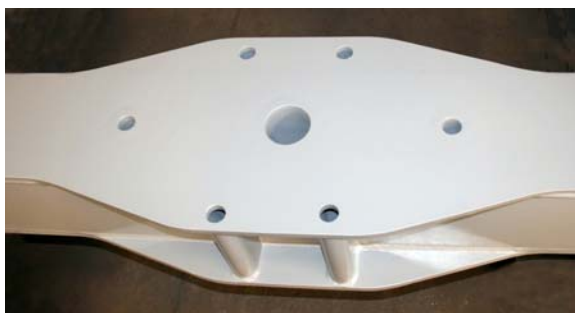
Ryc. 30. Strefa mocowania dzwonu – widok z góry
Fig. 30. Bell mounting zone – top view
