WIADOMOŚCI KONSERWATORSKIE

JOURNAL OF HERITAGE CONSERVATION

<i>Joanna Malczewska</i>	
Restoration of the Old Town Square in Rzeszów	7
<i>Bogusława Kwiatkowska-Baster</i>	
Architectonic complexes in pre-Saharan valleys of Morocco, included in the UNESCO conservation protection programme	18
<i>Rafał Malik</i>	
Tymbark. Building and shape of the chartered town based on the analysis of the size and shape of a settlement plot	28
<i>Jerzy Jasieńko, Angelo Di Tommaso, Łukasz Bednarz, Susanna Casacci, Krzysztof Raszczuk</i>	
Comparative analysis of collapsing towers in Poland and Italy: different causes, similar problems	38
<i>Łukasz Kadela</i>	
Transformations in the defensive layout of Wawel. An attempt to assess the significance of its aesthetics in the context of reactions after 1945 to the 19 th -century historic buildings in Krakow	51
<i>Marta Ślusarczyk</i>	
Cement Works Szczakowa – the history and the present	66
<i>Piotr Rapp</i>	
New yoke for Józef bell in field altar at Licheń Basilica	81

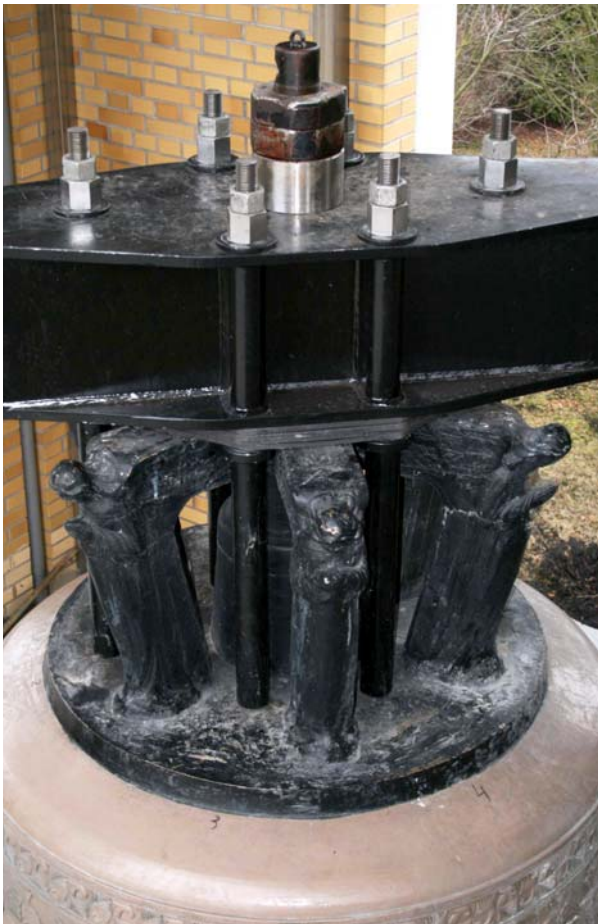
Ryc. 31. Detal połączenia nowego jarzma z dzwonem – widok z góry

Fig. 31. Detail of new bell-yoke connection – top view

Wykonane połączenie jarzma z dzwonem pokazane jest na rys. 31–33.

The completed connection of the yoke and the bell is presented in figs. 31–33.

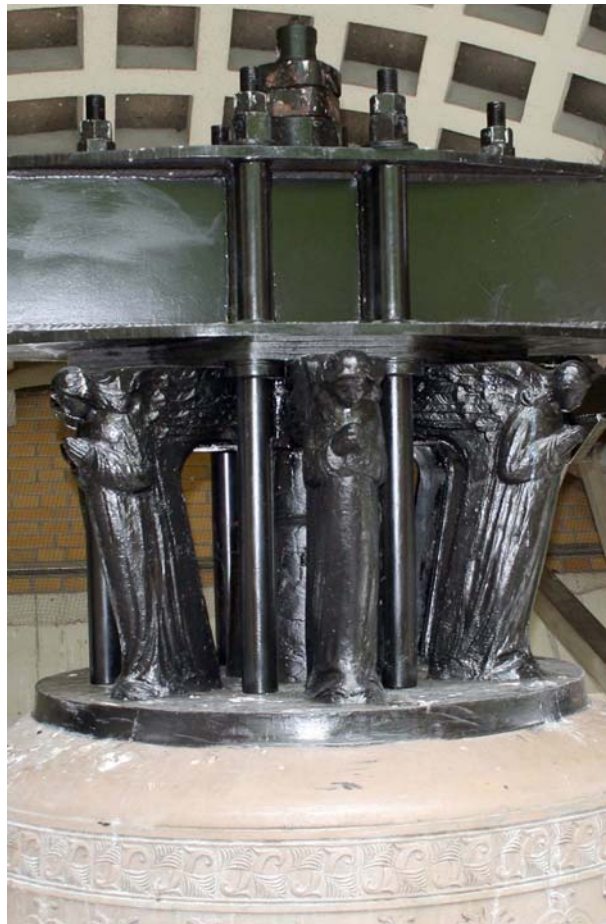
Ryc. 32. Detal połączenia nowego jarzma z dzwonem – widok z boku

Fig. 32. Detail of new bell-yoke connection – side elevation

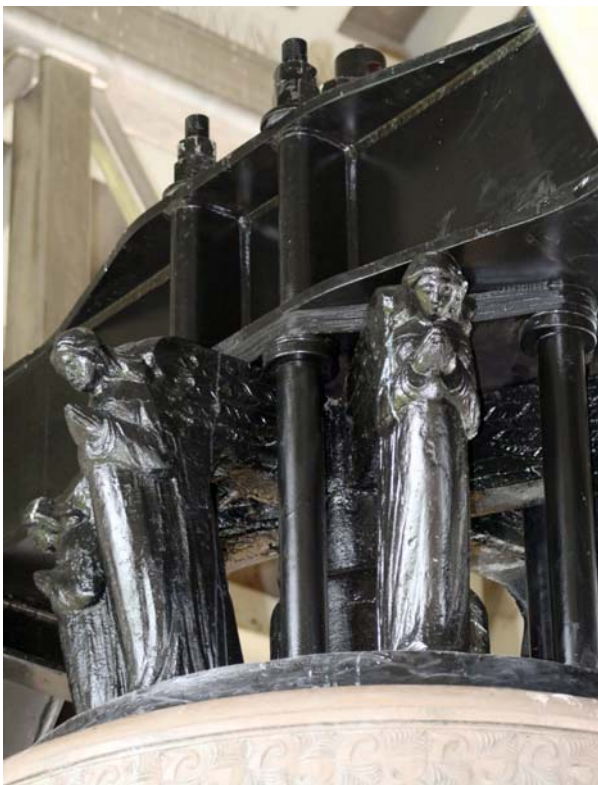
Ryc. 33. Detal połączenia nowego jarzma z dzwonem – widok z dołu

Fig. 33. Detail of new bell-yoke connection – bottom view

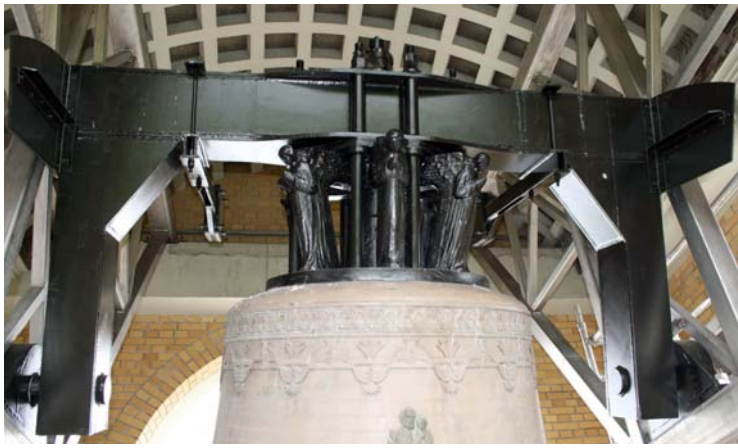
Ryc. 35. Dzwon Józef zawieszony na nowym jarzmie – widok z wnętrza dzwonnicy

Fig. 35. Józef bell hanging on its new yoke – view from belfry interior

The completed bell–yoke system is shown in figs. 35, 36.

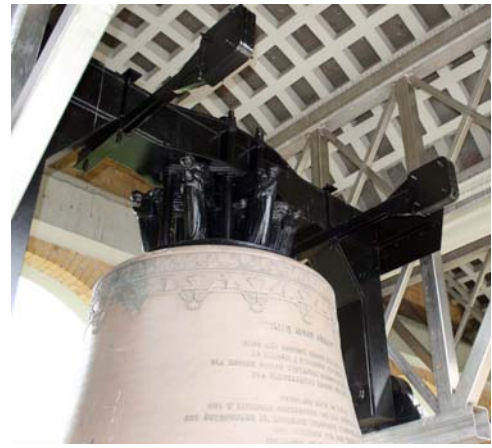
Ryc. 36. Dzwon Józef zawieszony na nowym jarzmie – widok z frontu dzwonnicy

Fig. 36. Józef bell hanging on its new yoke – view from belfry front

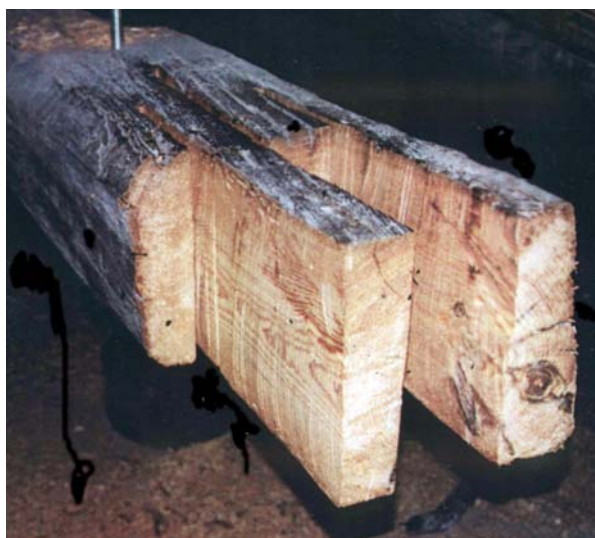
Ryc. 2. Końcówka starej belki przygotowana do połączenia na zwidłowanie wzmocnione pionowymi blachami stalowymi

Fig. 2. Tip of old beam prepared for finger joint reinforced with vertical steel plates

One of the methods elaborated by the author and introduced in practice uses adhesive finger joints reinforced with steel plates, presented in figs. 1–4 [5].

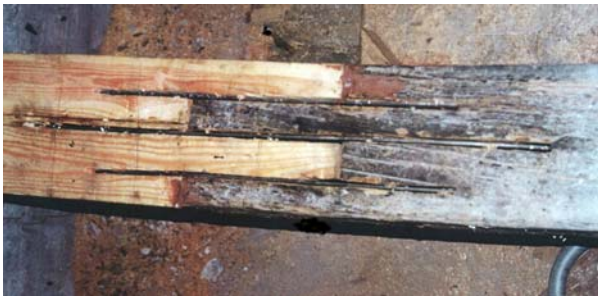
Ryc. 3. Połączenie belek na zwidłowanie wzmacnione pionowymi blachami stalowymi przygotowane do zalania żywicą epoksydową
Fig. 3. Finger joint reinforced with vertical steel plates in beam ready for filling with epoxy resin

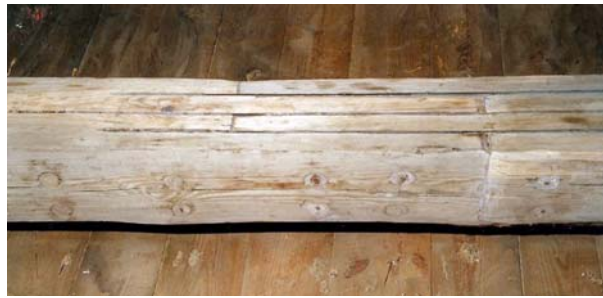
Ryc. 4. Wykonane połączenie belek na zwidłowanie wzmacnione pionowymi blachami stalowymi
Fig. 4. Completed finger joint between beams reinforced with vertical steel plates

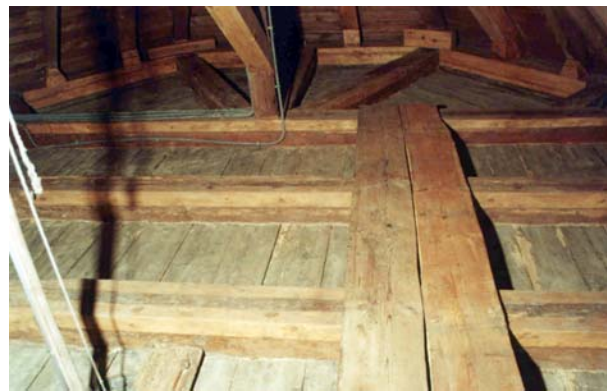
Ryc. 9. Fragment zrekonstruowanego stropu poddasza (kościół pw. św. Józefa w Kicinie)

Fig. 9. Fragment of reconstructed attic floor (St. Joseph Church in Kicin)

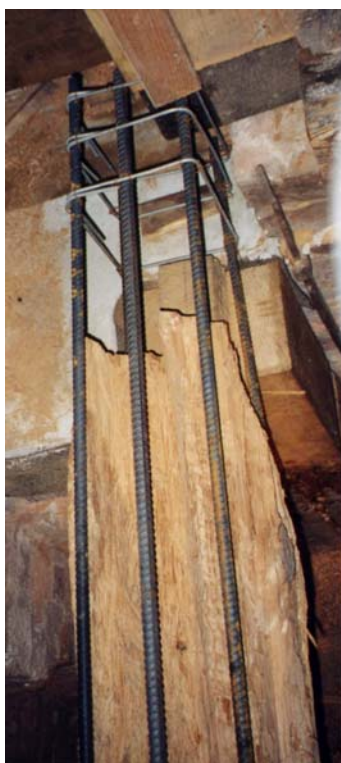
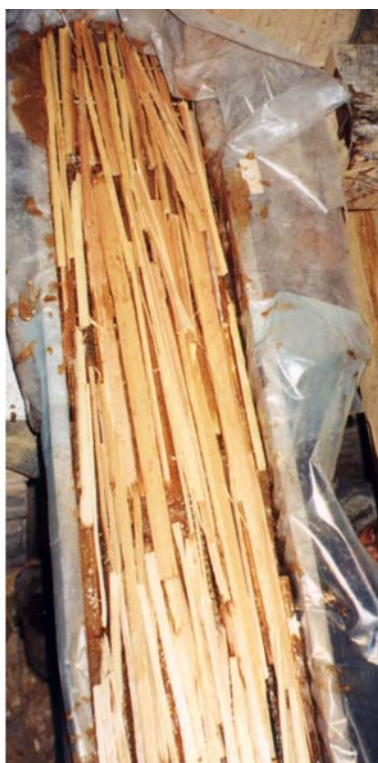
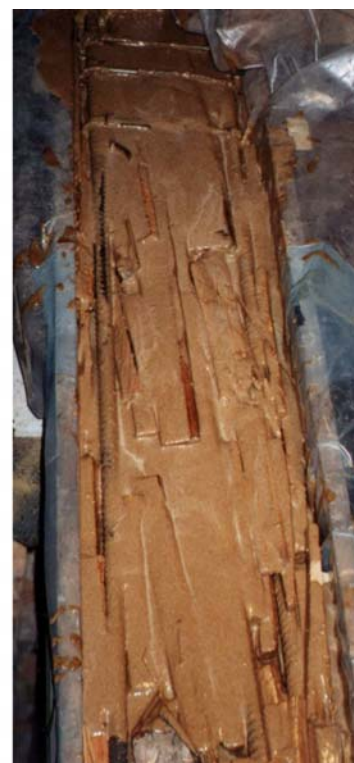
Ryc. 13. Wzmocnienie strefy podporowej belki 1 z ryc. 12 za pomocą prętów stalowych i odtworzenie przekroju drewna drzazgami drewnianymi spojonymi masą złożoną z żywicy epoksydowej i pyłu drzewnego

Fig. 13. Reinforcing of support section of Beam 1 from fig. 12 by means of steel bars and restoring wooden cross-section by wooden splinters bound by mass of epoxy resin and wood dust

preserved. In this way a large area of contact between old and new wood filling the cross-sectional losses was achieved. Then, along the section destined for restoring ribbed steel bars of Ø 18 were glued into healthy wood just at the damaged tip (fig. 13a).

The missing wood in the damaged fragment of beam was replaced by an adhesive mixture formed from epoxy resin and wood dust (figs. 13b, c). Wooden splinters were initially placed in a prepared channel fitting to the beam cross-section. In the restored cross-section the splinters were tightly placed to fill about 80% of the cross-section. The remaining section was composed from the resin mass with wood dust.

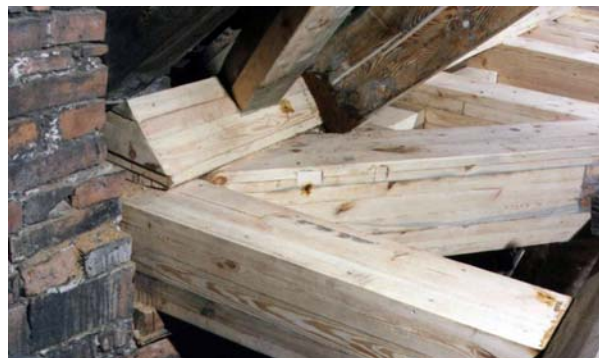
Ryc. 18. Zrekonstruowana strefa podporowa wiaźara pełnego z ryc. 17
Fig. 18. Reconstructed support section of the main truss from fig. 17

Fragments of floor elements like ground beams, floor beams and floor purlin suffered almost complete destruction. Tips of liegender stuhl elements and rafters in main trusses were severely damaged, too. The damaged sections of beams were restored with wood glued layer-wise – fig. 18. The chosen technology resulted from the necessity to restore the elements in stages and ensuring a proper connection with undamaged material of the old fragment of the structure.

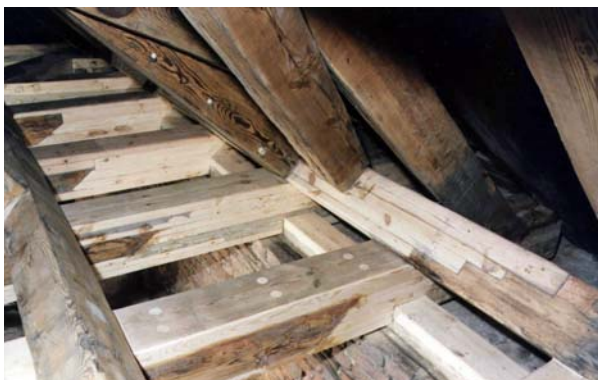
Ryc. 21. Zrekonstruowane podwaliny i końcówki belek stropowych. Widok z góry
Fig. 21. Reconstructed ground beams and floor beams tips – top view

ground beams, as shown in figs. 19 and 20. Reconstruction of destroyed fragments of beams used the technology of layer-wise wood glueing mentioned above. A fragment of the floor after repair is shown in figs. 21 and 22.

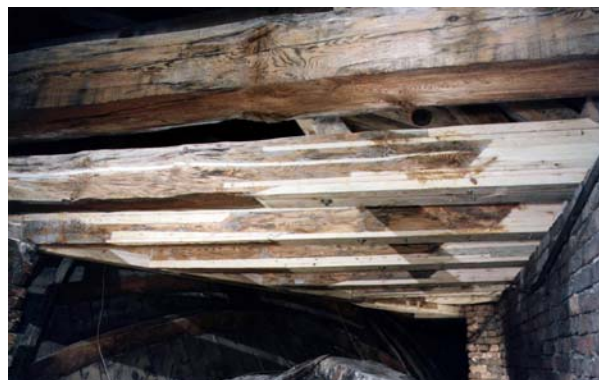
Ryc. 22. Zrekonstruowane podwaliny i belki stropowe. Widok z dołu
Fig. 22. Reconstructed ground beams and floor beams tips – bottom view

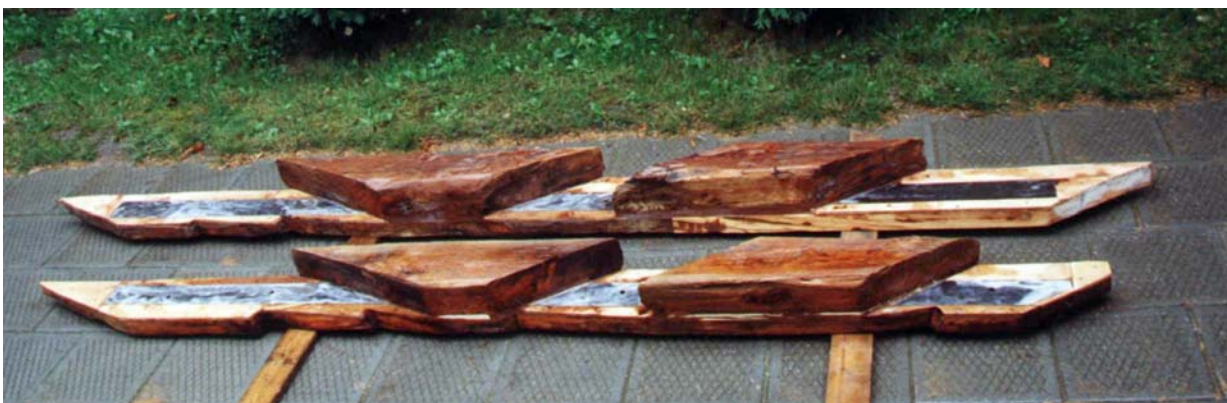
Ryc. 27. Zastrzały wzmocnione za pomocą wklejonych płaskowników stalowych

Fig. 27. Braces reinforced with flat steels glued in

The broken braces were reinforced by steel flats 10×100 glued into wood using epoxy adhesive. The method of reinforcing is presented in figs. 26 and 27. The better is the brace connection to the stiffened structure, the more efficient is its stiffening action. To this end the joints between the braces and the structure were reinforced by single-sided toothed rings – fig. 28. The view of the structure with a reinforced brace is presented in fig. 29.

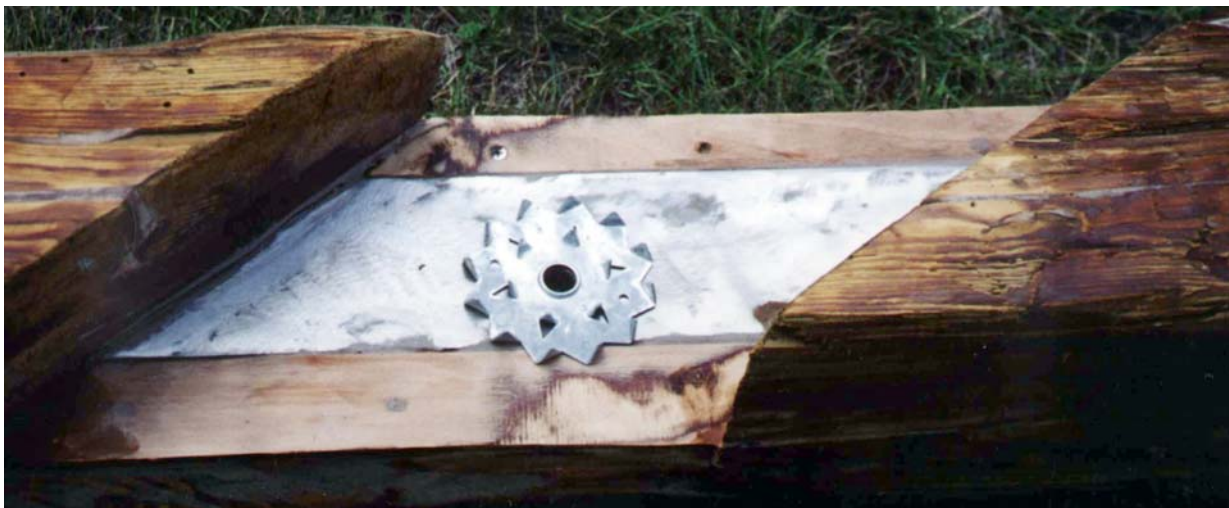
Ryc. 28. Łączenie zastrzału z konstrukcją za pomocą pierścieni zębatych
 Fig. 28. Connection between brace and structure with toothed rings

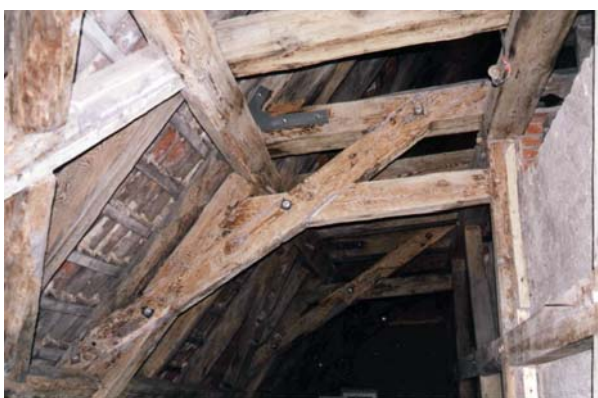
Ryc. 29. Wzmocniony zastrzał po zakończeniu montażu
 Fig. 29. Reinforced brace after assembly

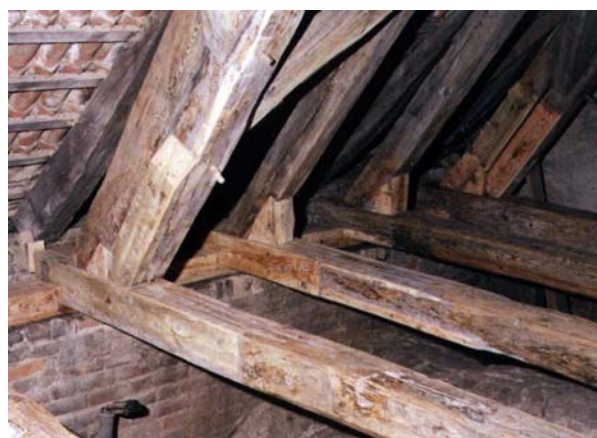
Ryc. 31. Zrekonstruowane węzły podporowe – widok z lewej
 Fig. 31. Restored support joints – left-side view

Besides the above mentioned repair of broken braces, St Adalbert Church in Poznań required an extensive repair of floor beams and support sections in side aisles. For instance, fig. 30 presents a destroyed floor beam tip in a main truss. This beam and an adjacent one had the destroyed tips replaced using finger joints with steel plates – figs. 31, 32. Ground beams were restored, too.

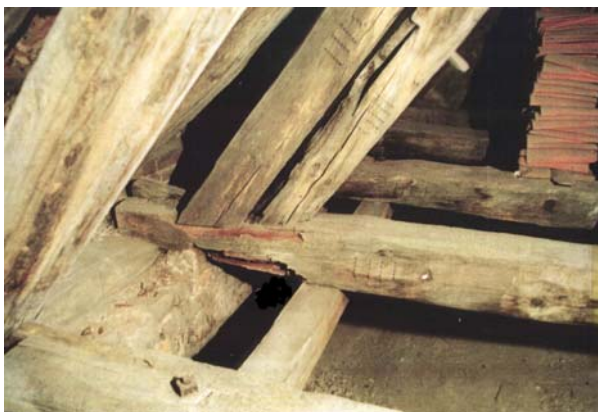
Ryc. 30. Zniszczona belka stropowa w węźle podporowym wiązara pełnego
 Fig. 30. Destroyed floor beam at the support joint of the main truss

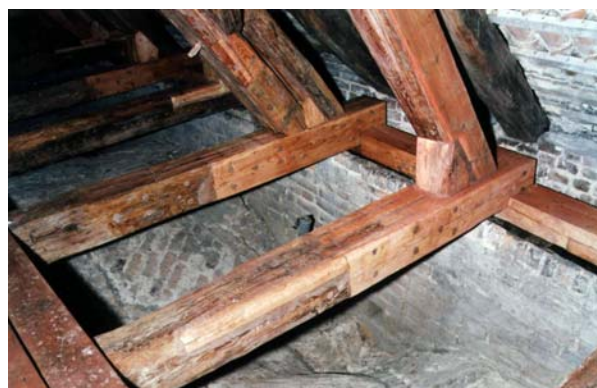
Ryc. 32. Zrekonstruowane węzły podporowe – widok z prawej
 Fig. 32. Restored support joints – right-side view
