ŁUKASZ HOJDYS\*, ZBIGNIEW JANOWSKI\*\*

WZMACNIANIE SKLEPIEŃ MUROWYCH  
SIATKAMI Z WŁÓKIEN SZKLANYCHSTRENGTHENING OF MASONRY VAULTS  
WITH GLASS GRIDS

This paper presents results of experimental tests on five masonry barrel vaults. The vaults were made of clay bricks and lime mortar. Thickness, internal span and rise of the vaults were 125 mm, 2000 mm and 730 mm respectively. Two of them were tested without strengthening whereas three of them were strengthened with composite material. A glass grid embedded in a cement-based matrix was used. The vaults were strengthened at its extrados or at its intrados. In all tests the load was applied at a quarter span. The main aim of the research was the experimental study of the influence of strengthening on load bearing capacity and failure mechanism of masonry vaults. The influence of strengthening location was also discussed.

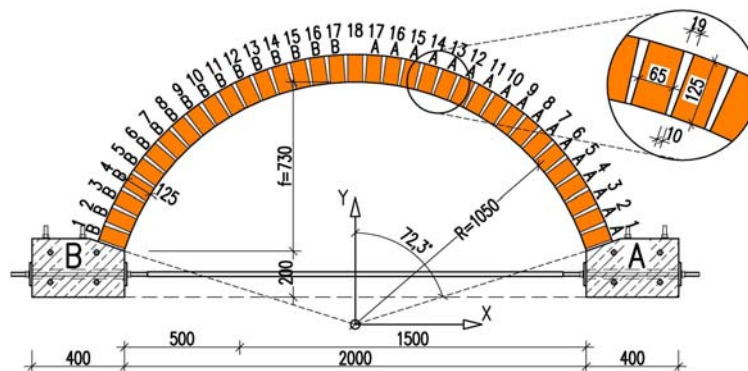
Rys. 5. Geometria badanych sklepień wraz z przyjętymi oznaczeniami warstw cegieł

Fig. 5. Geometry of tested specimens with brick layers numbering

Elementy badawcze zostały zaprojektowane tak, aby ich geometria zbliżona była do geometrii sklepień spotykanych w istniejących obiektach. Zostały wykonane jako fragmenty sklepień kolebkowych (walcowych). Pasma sklepień murowano na szerokość 1040 mm. Grubość sklepień wynosiła 1/2 cegły (125 mm). Rozpiętość sklepień mierzona w świetle podpór była równa 2000 mm, a strzałka 730 mm. Sklepienie rozpięte na wycinku pobocznicy walca o promieniu 1050 mm. Kąt pomiędzy płaszczyznami podparcia na węzłach wynosił 144,5°. Szczegółowe wymiary badanych elementów podano na rys. 5. Na sklepienie składało się 35 warstw cegieł. Siedemnaście warstw cegieł ułożono od strony każdej z podpór: „A” i „B” oraz dodatkowo jedną warstwę w kluczu sklepienia. Warstwy cegieł zostały ponumerowane zgodnie z oznaczeniami z rys. 5.

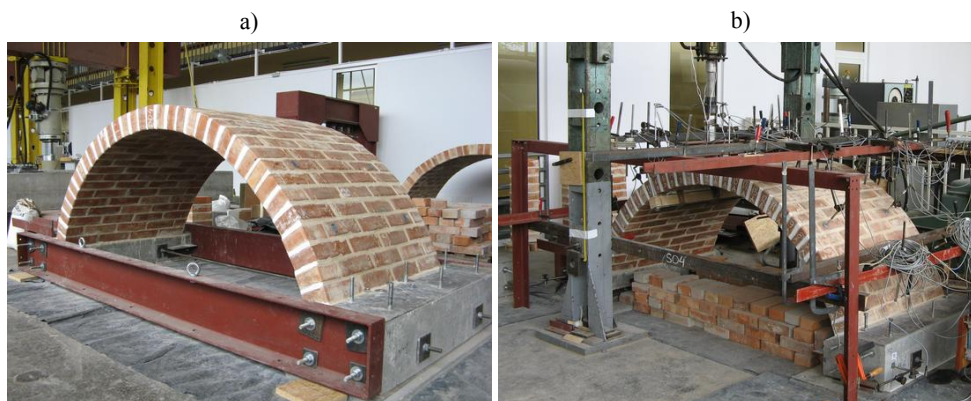
Rys. 9. Element S04:  
a) na stanowisku roboczym, b) przed badaniem, na stanowisku badawczym

Fig. 9. Specimen S04:  
a) general view, b) before the test

W pierwszym etapie przeprowadzono badania na dwóch elementach świadkach – sklepieniach niewzmocnionych S02 i S04 (Rys. 9). Wyniki uzyskane z badania sklepień niewzmocnionych posłużyły w analizach jako dane porównawcze dla oceny wpływu wzmocnienia na pracę i nośność sklepień.

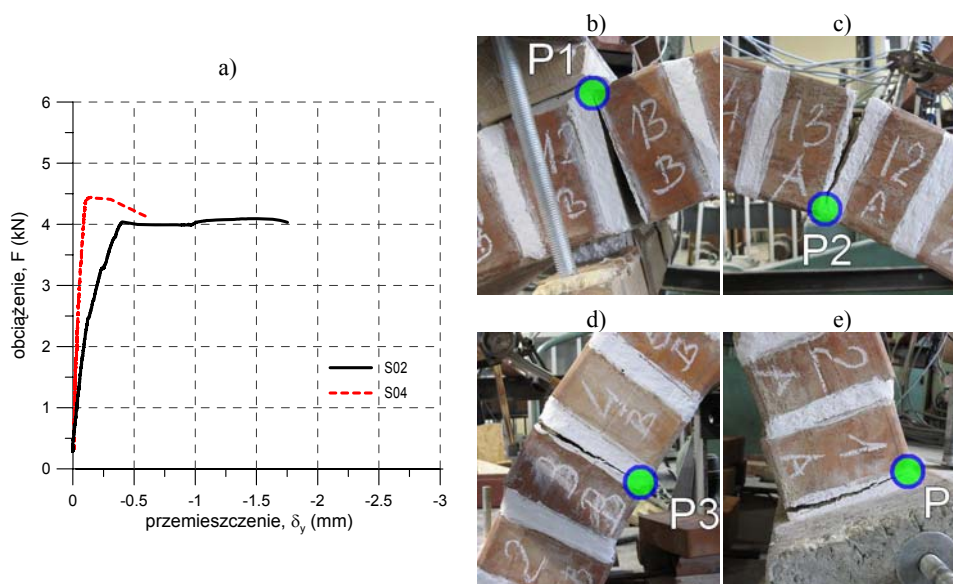
Rys. 10. a) Średnie przemieszczenie pionowe w punkcie przyłożenia obciążenia dla sklepień niewzmocnionych, (punkty pomiarowe 15 i 16), b–e) widok ukształtowanych przegubów P1-P4 sklepienia S04 w momencie zniszczenia, (por. rys. 11)  
 Fig. 10. a) Vertical mean displacement at loading point for un-strengthened specimens (measuring points 15 and 16), b)–e) localization of hinges P1 to P4 for specimen S04, (see Fig. 11)

Elementy S02 i S04 obciążone zostały w 1/4 rozpiętości. W trakcie badania wraz ze wzrostem obciążenia powstawały rysy w spoinach wspornych na styku zaprawy z ceglami bądź w zaprawie. W przekrojach zarysowanych przy ściskanej powierzchni sklepienia kształtowały się przeguby – rys. 10b–e, rys. 11.

Obydwa sklepienia uległy zniszczeniu na skutek wykształcenia się czteroprzegubowego mechanizmu. Zniszczenie sklepień nastąpiło w sposób nagły. Maksymalne obciążenie, wyniosło dla sklepienia S02 – 4,09 kN, a dla sklepienia S04 – 4,45 kN. Postać zniszczenia obu elementów była podobna i nie odbiegała od obserwowanych i opisanych w literaturze [17]. Przebieg przemieszczeń pionowych zmierzonych w punkcie obciążenia sklepienia dla obu sklepień niewzmocnionych pokazano na rys. 10a.

Z zależności obciążenie – przemieszczenie przedstawionych na rys. 10a, 14 i 17b wynika, że sklepienia wzmocnione charakteryzowały się większą zdolnością do deformacji pod obciążeniem niż sklepienia niewzmocnione. Maksymalne obciążenie sklepień bez wzmocnienia osiągnięto przy przemieszczeniu 0,5-1,0 mm. Dla sklepień wzmocnionych przemieszczenie pionowe w punkcie obciążenia dochodziło do kilkunastu milimetrów.

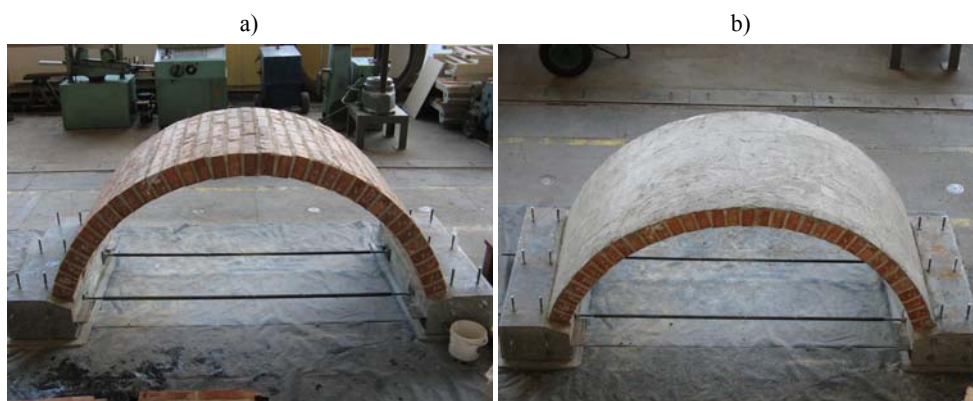
Rys. 12. Widok elementu S02W:  
a) przed wzmocnieniem, po wypełnieniu rys iniektm, b) po wzmocnieniu

Fig. 12. General view of specimen S02W:  
a) before, b) and after strengthening

W drugim etapie przeprowadzono badania na elementach wzmocnionych. Sklepienia S02W i S03W zostały wzmocnione na całej powierzchni grzbietowej pojedynczym pasmem siatki z włókien szklanych MapeGrid G220 wklejanym na zaprawie Planitop

HDM – rys. 12. Siatka została doprowadzone do pierwszych warstw cegieł bez kotwienia na podporach.

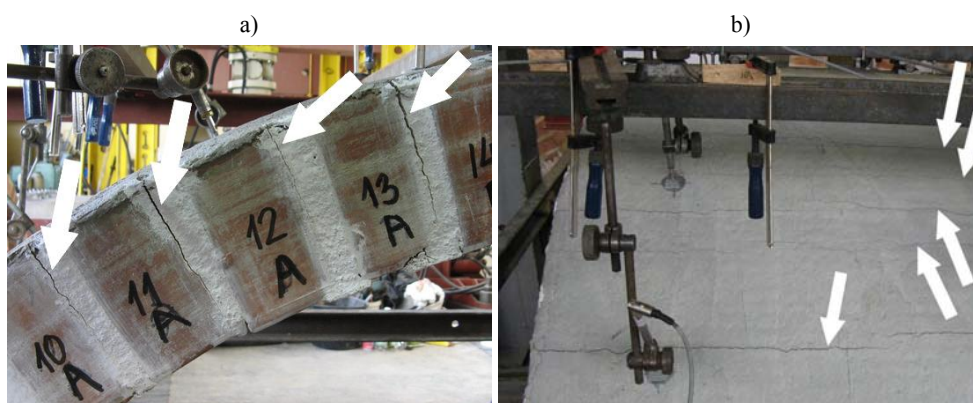
Rys. 13. Uszkodzenia elementu S03W:  
a) zarysowanie w spoinach wspornych w strefie powstania rys we wzmocnieniu – w trakcie badania,  
b) pęknięcia w matrycy wzmocnienia, widok powierzchni grzbietowej – w trakcie badania

Fig. 13. Specimen S03W cracks development details:  
a) cracks in joints, b) cracks in strengthening layer

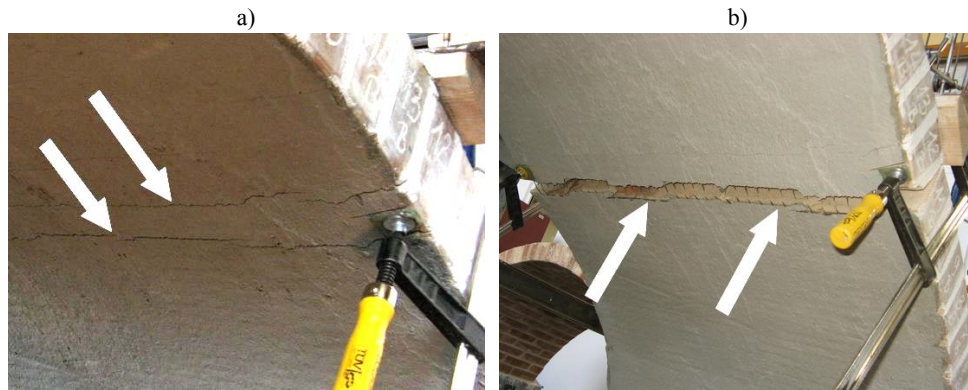
Rys. 18. Uszkodzenia elementu S05W:

- a) zarysowanie we wzmocnieniu, widok powierzchni podniebienia pod siłownikiem - w trakcie badania,  
b) miejsce zerwania włókien

Fig. 18. Specimen S05W cracks development details:

- a) cracks at intrados in strengthening layer, b) failure mechanism – fibres rupture

Sklepienie uległo gwałtownemu zniszczeniu, na skutek zerwania włókien w przekroju 11B/12B – rys. 18b, i 19d. Konstrukcja przekształciła się w mechanizm po wykształceniu się przegubów P2 i P3 we wcześniej zarysowanych przekrojach przy podporowych, przegubu P1 w przekroju 10A/11A oraz przegubu w przekroju, w którym nastąpiło zerwanie włókien – rys. 19. Maksymalne obciążenie wyniosło 22,8 kN. Postać zniszczenia sklepienia pokazano na rys. 19e, natomiast szkic schematu zniszczenia na rys. 20. Wykres zależności obciążenie – przemieszczenie pionowe przedstawiono na rys. 17b.
