WIADOMOŚCI KONSERWATORSKIE • CONSERVATION NEWS • nr 26/2009

XIII Konferencja
Naukowo - Techniczna

REMO
2009

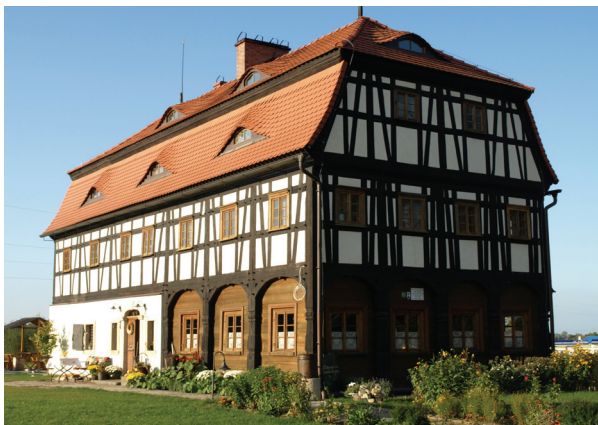
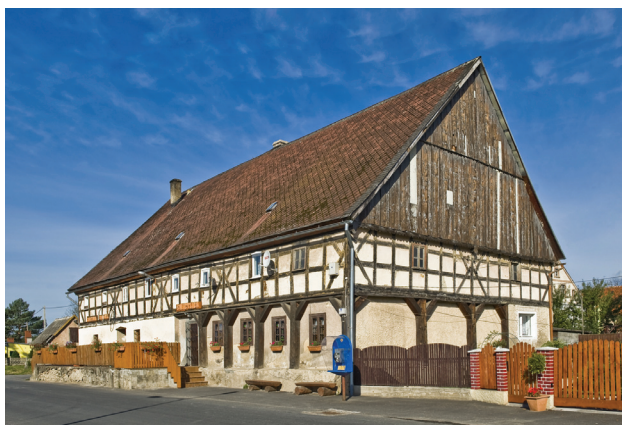
Rys. 3. Domy przysłupowe w Zgorzelcu i Wojanowie
 Fig.3. Upper Lusatian Half-timbered House in Zgorzelec and Wojanów

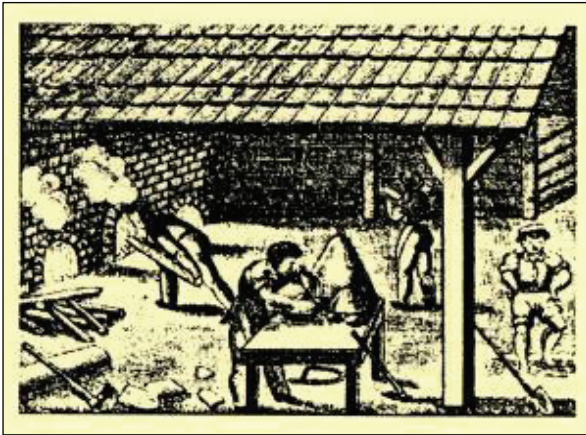
Rys. 3. Średniowieczna cegielnia. J. Gimpel „Jak budowano w średniowieczu”, W-wa 1968, repr. I. Płuska
 Fig. 3. Medieval brickyard J. Gimpel „Jak budowano w średniowieczu”, Warszawa 1968; photo I. Płuska

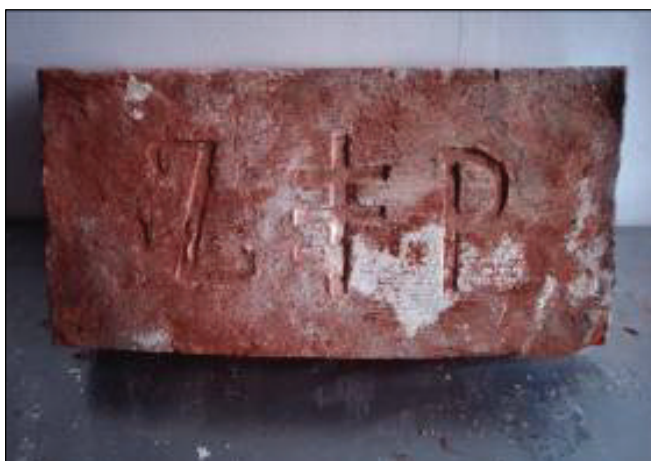
Rys. 7. Znak ceglarski cegielni Potockich w Zatorze (XIX w.), ze zbiorów ASP Kraków; fot. I. Płuska

Fig. 7. Brand mark of 19th c. brickyard of the Potocki family in Zator (Poland). Collection of the ASP Krakow; photo I. Płuska

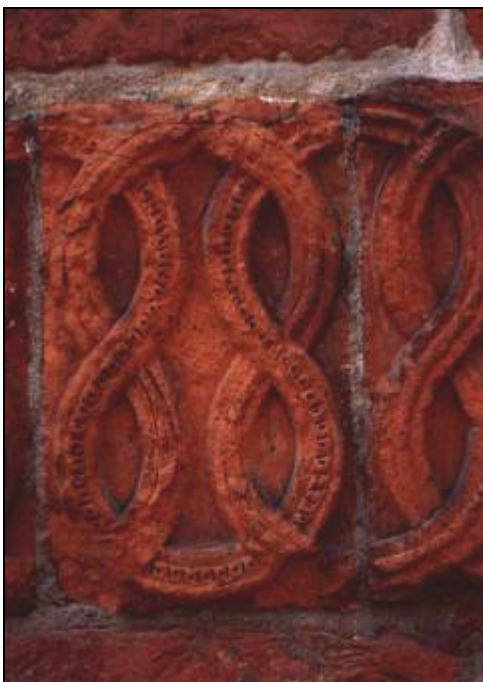
Rys. 11. Plecionka ceramiczna z fryzu kościoła św. Jakuba w Sandomierzu (XIII w.); fot. I. Płuska

Fig. 11. Ceramic weave from the frieze in the 13th c. St. Jacob's Church in Sandomierz (Poland); photo I. Płuska

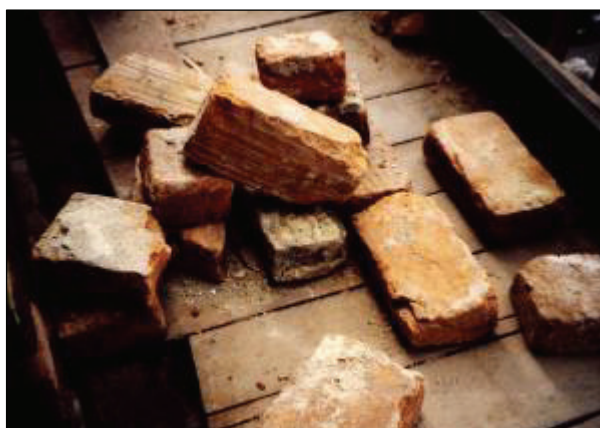
Rys. 14. Gotyckie cegły „palcówki” z odzysku w trakcie prac konserwatorskich; fot. I. Płuska
 Fig. 14. Gothic bricks (palcówka) recovered during conservation works; photo I. Płuska

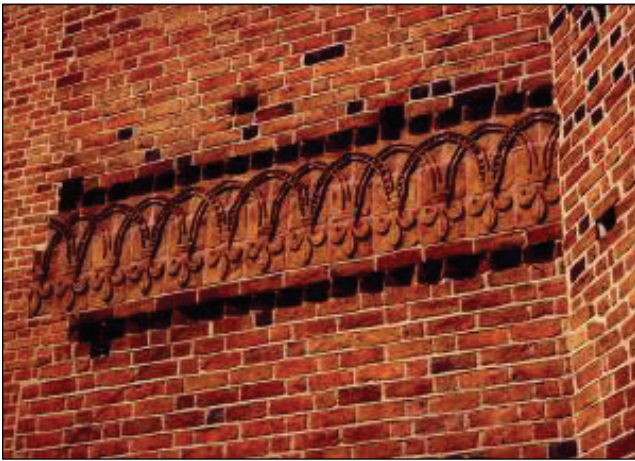
Rys. 15. Ceramiczny ornament liliowy, fryz kościoła oo. Dominikanów w Krakowie (XIII w.); fot. I. Płuska
 Fig. 15. Ceramic fleur-de-lis ornament from the frieze of 13th c. Dominican Order Church in Cracow (Poland); photo I. Płuska

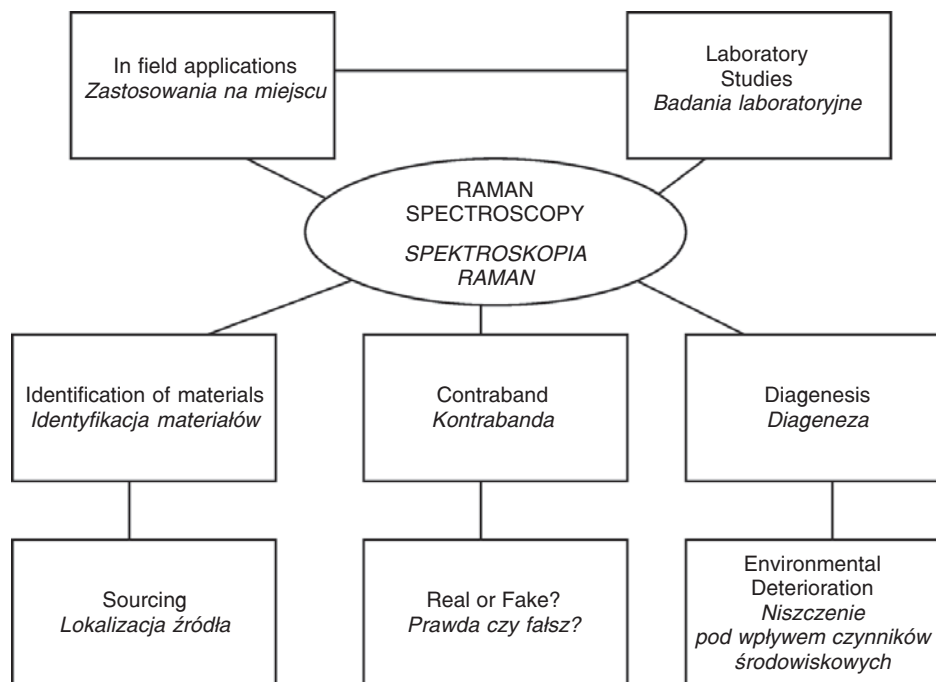
Fig. 1. The close relationship between Raman spectroscopic applications in art history, archaeology, heritage conservation and forensic science
 Rys. 1. Bliskie relacje między zastosowaniami spektroskopii ramanowskiej w historii sztuki, archeologii, konserwacji dziedzictwa i kryminalistyce

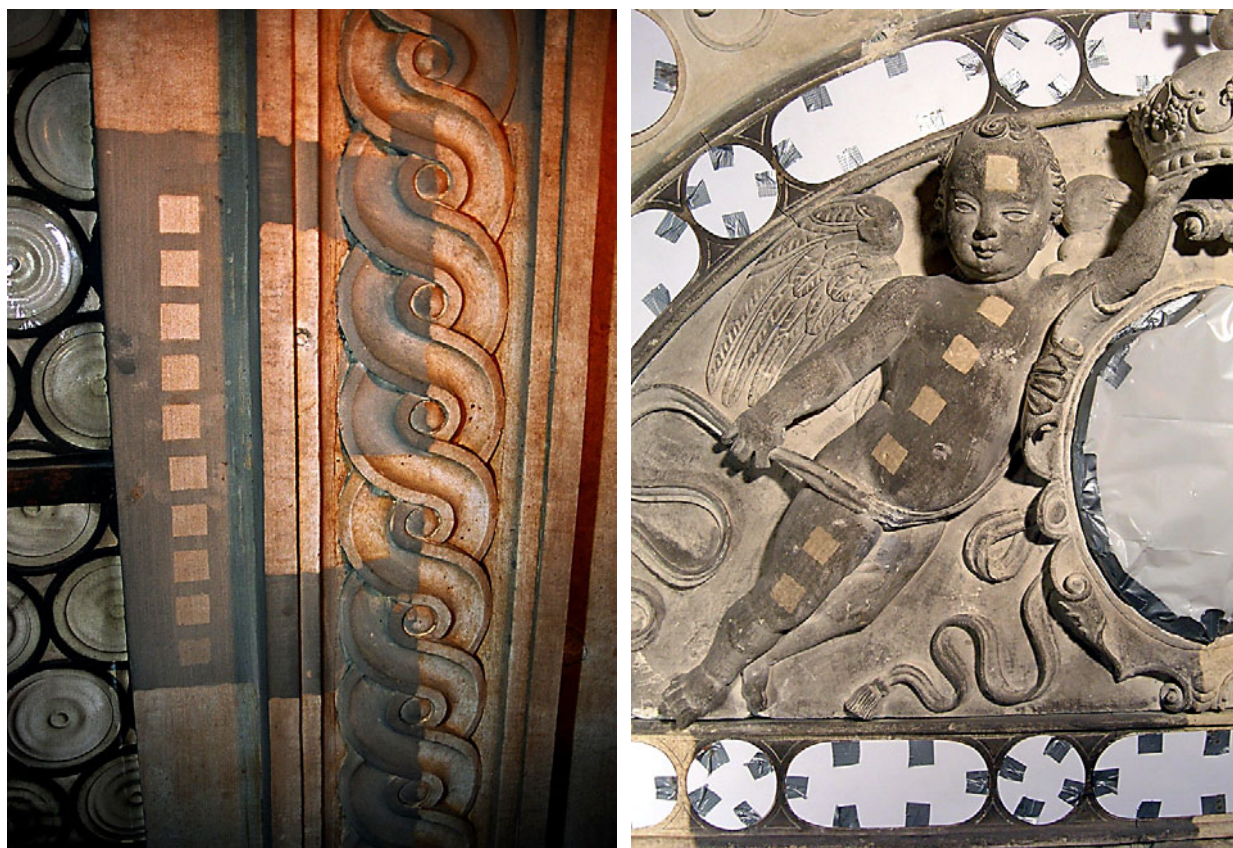
Rys. 1. Testy oczyszczania laserem pilastra w latarni Kaplicy Zygmuntowskiej oraz aniołka na ścianie tronowej w Kaplicy Batorego na Wawelu. Fot. J. Marczak

Fig. 1. Tests of laser cleaning of the pilaster in the lantern of the Zygmunt's Chapel and the Little Angel on the throne wall in the Batory's Chapel in Wavel. Photo by J. Marczak

Przykładem niech będzie analiza barwy oczyszczonego piaskowca i wapienia przed, w trakcie i po oczyszczeniu impulsowym promieniowaniem laserowym (pilastr w latarni w Kaplicy Zygmuntowskiej i figurka aniołka na ścianie tronowej w Kaplicy Batorego na Wawelu [9,12]. Dodatkowym atrybutem jest zapis dokumentacyjny, umożliwiający za np. kilkadziesiąt lat powrót do tej samej barwy, jeśli konieczne będzie oczyszczenie tego samego obiektu.

to identify colors. Let's take as an example the analysis of color of cleaned sandstone and limestone before, in the course of and after cleaning with the impulse laser radiation (the pilaster in the lantern in the Zygmunt's Chapel and the little angel figurine on the throne wall in the Batory's Chapel in Wavel [9, 12]. The documentary record is an additional attribute, which enables e.g. in several dozen years' time come back to the same color, if the cleaning of the same object is necessary.

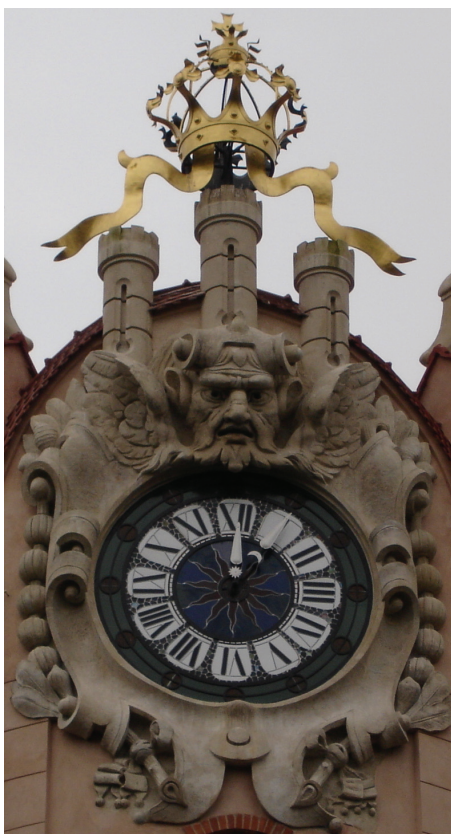
Rys. 2. Fragment dekoracji fasady dawnej Akademii Handlowej w Krakowie, odrestaurowanej za pomocą cementu romańskiego
Fig. 2. Part of the decoration of former Trade Academy in Cracow facade, renovated with Roman cement

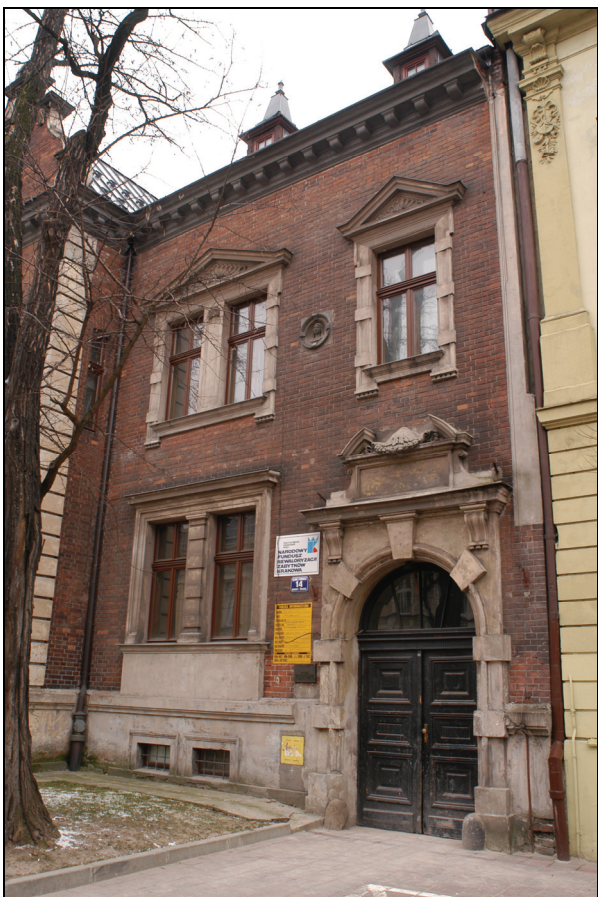
Rys. 8. Kamienica Łozińskich w Krakowie – stan przed konserwacją
 Fig. 8. Łoziński House in Cracow before the conservation

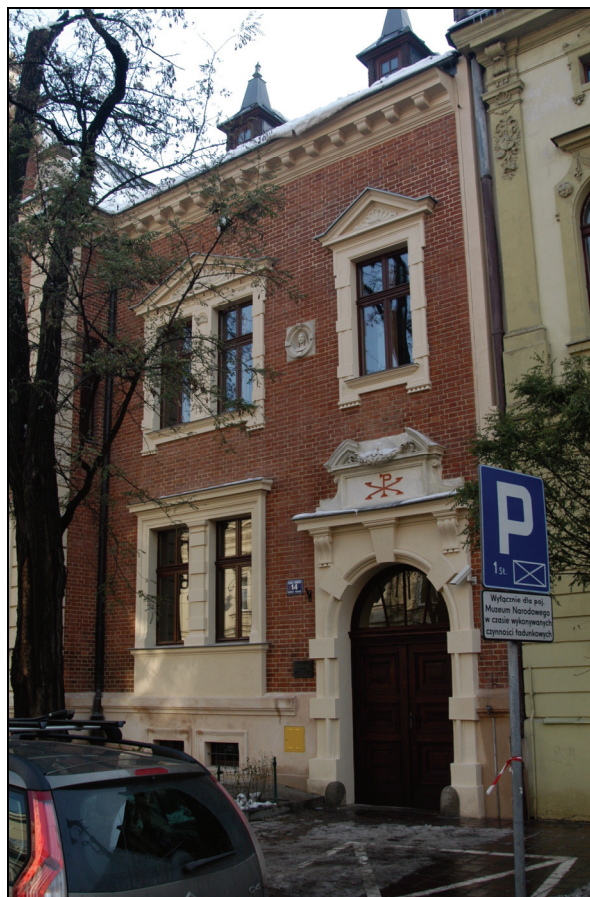
Rys. 9. Kamienica Łozińskich w Krakowie – stan po konserwacji
 Fig. 9. Łoziński House in Cracow after the conservation

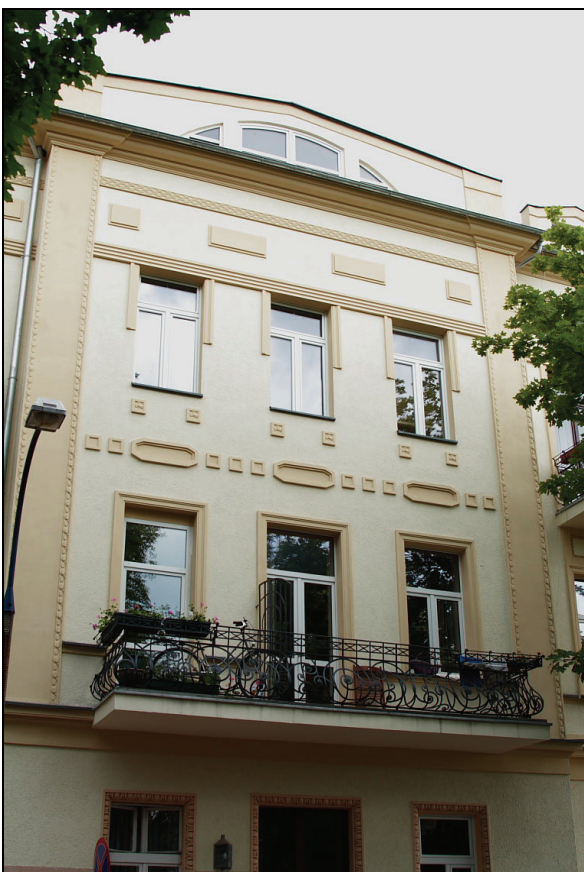
Rys. 10. Odnowiona za pomocą cementu romańskiego kamienica przy ul. Józefińskiej w Krakowie
 Fig. 10. Apartment house in Józefińska Street in Cracow, renovated with Roman cement

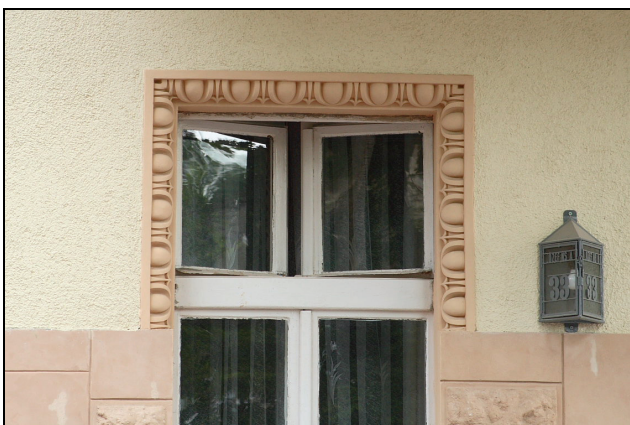
Rys. 11. Obramienie okienne wykonane w cemencie romańskim (detal kamienicy przy ul. Józefińskiej w Krakowie)
 Fig. 11. Window framing made in Roman cement (detail from the apartment house in Józefińska Street in Cracow)

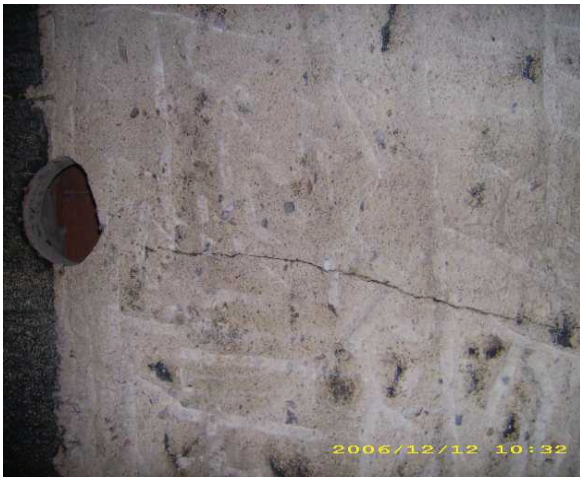
Rys. 6. Zarysowania niecki basenu [1]
Fig. 6. Cracks in pool basin walls [1]

In the pool basin numerous leaks, scratches and cracks (figs 6, 7) causing water leaks and filtrations

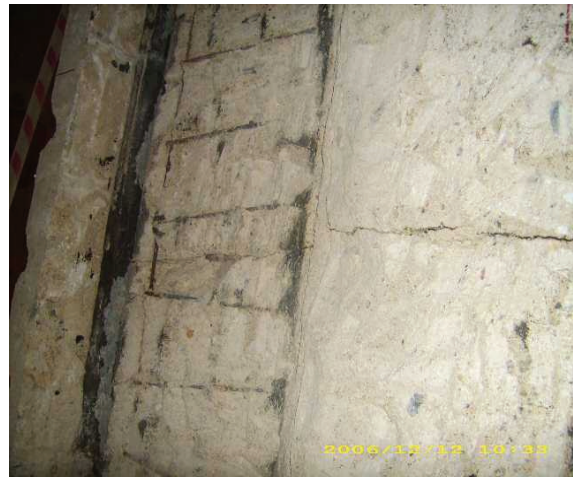
Rys. 7. Zarysowania niecki basenu [1]
Fig. 7. Cracks in pool basin walls [1]

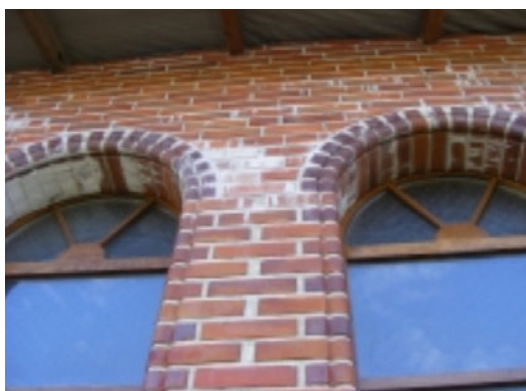
Rys. 1. Wykwit na współczesnym murze licowym
Fig. 1. Efflorescence on present facing wall

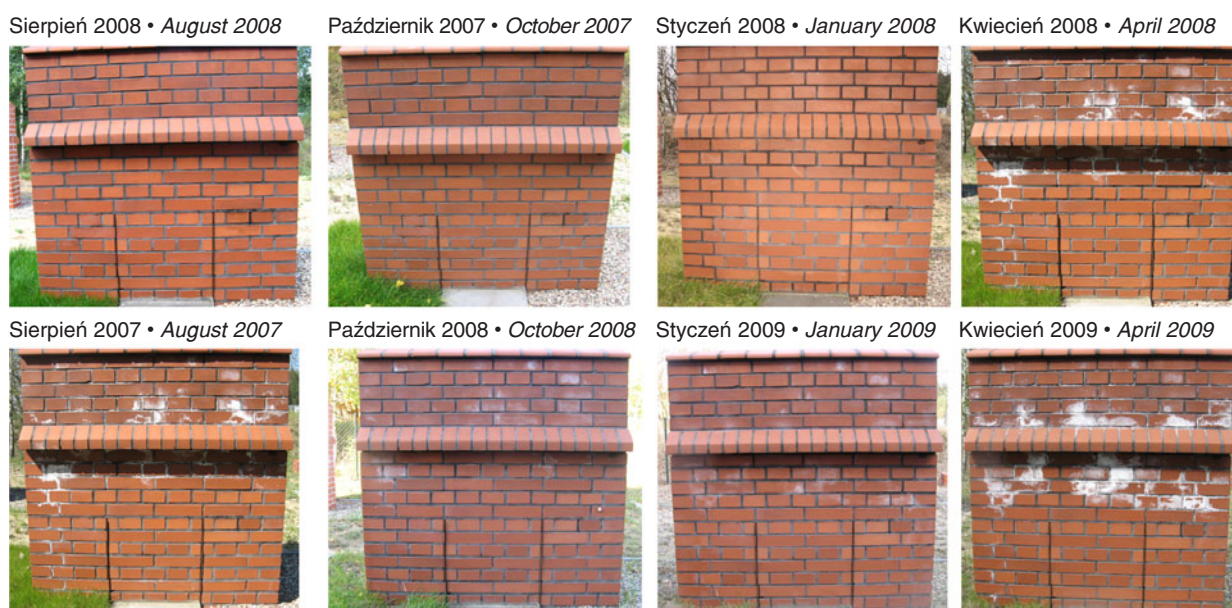
Rys. 4. Ewolucja wykwitów na murku testowym, wykonanym na zaprawie trasowej
Fig. 4. Efflorescence formation on the test wall made on trass mortar

Na podstawie przeprowadzonych obserwacji ustalono, że w zależności od układu materiałowego powstały wykwit może przybrać formę nalotu na licu cegieł (rys. 3a) lub na zaprawie (rys. 3b), który w granicznym przypadku krystalizuje w postaci osadu (rys. 3d). Nalot i osad powstają w wyniku dyfuzji w murze związków rozpuszczalnych, która może być wspomagana oddziaływaniem wiatru (rys. 4).

On the basis of observations it was found that, depending on the content of the material, efflorescence can occur in the form of a film on the brick face (fig. 3a) or on mortar (fig. 3b) which in extreme cases can crystallize as deposit (fig. 3d.) The film and the deposit occur as a result of diffusion of soluble compounds in the wall which can be intensified by the activity of wind (fig. 4.) The location

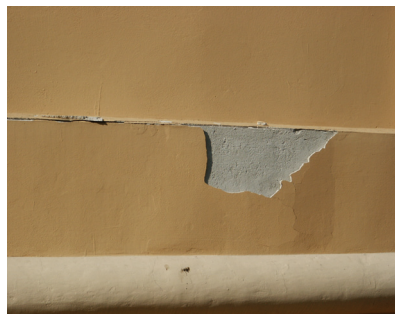
Rys. 3. Skutek zastosowania zbyt szczelnej zaprawy szpachlowej na tynku renowacyjnym

Fig. 3. The result of use of too tight filling mortar on the renovation plaster

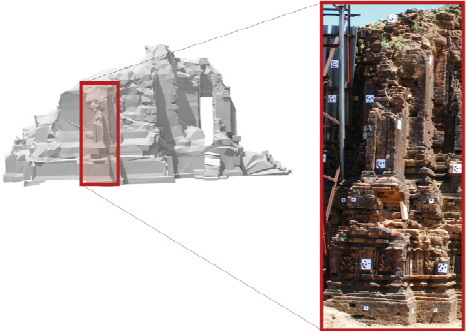
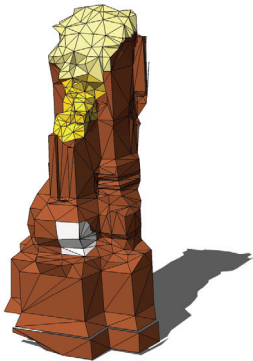
North side Pillar strip – Intervention E <i>Pas północnej strony kolumny – Interwencja E</i>

<p><u>Present condition</u></p> <p><i>Obecny stan</i></p> <p>The north side pillar strip of the main body of the temple exhibits large morphological defects which endanger the local and global stability of the structure. The main problem is connected to the large void and disruption of the wall texture at the base of the element. The upper part of the elements is affected by detachments and diffused damage.</p> <p>On the upper part a vegetal root caused detachment of a brick block.</p> <p><i>Pas północnej strony kolumny głównego korpusu świątyni cechuje się dużymi uszkodzeniami morfologicznymi, które zagrażają miejscowej i całościowej stateczności konstrukcji. Główny problem wiąże się z dużą dziurą i zerwaniem faktury ściany i podstawy elementu. Górna część elementu jest częściowo oberwana i ogólnie zniszczona.</i></p> <p><i>W górnej części korzeń roślinny spowodował oberwanie bloku cegieł.</i></p>

<p><u>Features of intervention</u></p> <p><i>Cechy interwencji</i></p> <p>The intervention has to be focused on the recovery of the structural function of the element by means of the reconstruction of its base. This operation entails the filling of the displayed lacuna and the consolidation of the surrounding wall area. Removal of the above-mentioned vegetal remains, cleaning and reassembling of the upper part of the element has to be carried out.</p> <p>Intervention has to proceed upward.</p> <p><i>Interwencja musi się koncentrować na odzyskaniu funkcji konstrukcyjnej elementu dzięki rekonstrukcji jego podstawy. Operacja wiąże się z wypełnieniem widocznej dziury i konsolidacją otaczającego obszaru ścian.</i></p> <p><i>Konieczne jest usunięcie wspomnianych resztek roślinnych, oczyszczenie i ponowne połączenie fragmentów w górnej części elementu.</i></p> <p><i>Interwencja musi przebiegać z dołu ku górze.</i></p>

Fig. 5. Example of a template regarding intervention on an external pilaster
 Rys. 5. Przykładowy szablon dotyczący interwencji na zewnętrznym filarze

Aby zespoły robocze osiągnęły lepsze zrozumienie, interwencje w każdym obszarze opisano według szablonów [12]. W każdym szablonie zawarto graficzną i fotograficzną dokumentację, aby zidentyfikować punkty interwencji i typologię działań konserwacyjnych. Pokazane były dwa przykładowe przekroje: pierwszy pokazuje dane aktualnych szkód i problemy w omawianych obszarze/elemente, natomiast drugi pokazuje zakres, cechy i szczegóły konkretnego środka interwencyjnego, który należy podjąć.

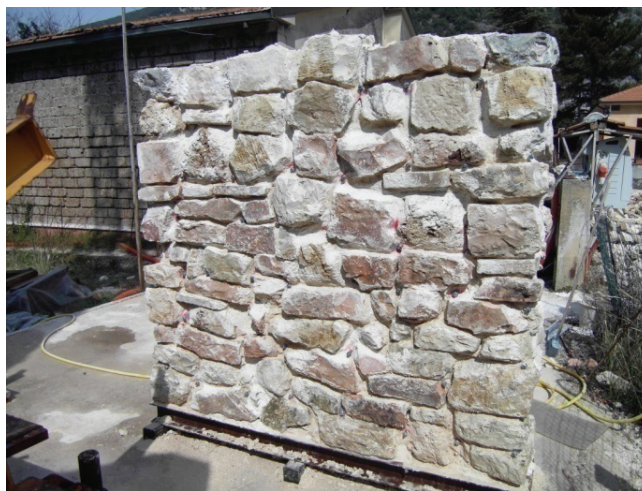
Fig. 6. The second panel subjected to flexural tests
Rys. 6. Druga płyta poddana próbie zginania

Drugą płytę (40 × 180 × 198 cm) wzmocniono w podobny sposób jak pierwszą, stosując 24 linki/metr w obu kierunkach na podniebieniu i 12 linek/metr w obu kierunkach na grzbiecie. W sumie zastosowano 175 linek (rys. 6).

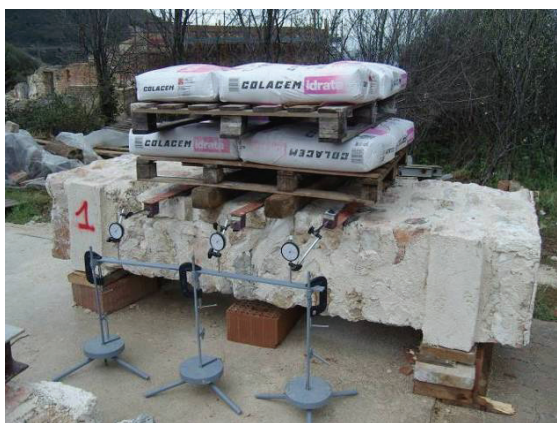
Fig. 7. Panel 1, placed horizontally, on two supports
Rys. 7. Płyta 1 ułożona poziomo na dwóch podporach

Pierwszą płytę umieszczono w płaszczyźnie poziomej, podpierając ją na końcach. Poddano ją próbie czteropunktowego zginania przy rozpiętości 208 cm i obciążeniach oddalonych 38 cm od siebie (rys. 7). Płyta była obciążona ciężarem własnym (oszacowanym na 2200 kg/m³)

test was done, with a span of 208 cm and with the loads spaced 38 cm apart (fig. 7). The panel was stressed by its own weight (calculable at 2200 Kg/m^3) as well as by the application of a load increased by increments of 150 kg, distributed among the two loading devices. The displacement was measured by six centesimal comparators placed on both sides of the panel, at midpoint, $\frac{1}{4}$ and $\frac{3}{4}$ of the span. The panel reached a critical situation with a load of about 600 kg, corresponding to a maximum flexural moment of 255 kgm, which are added to the 595 kgm deriving from its own weight.

oraz przyłożonym obciążeniem zwiększonym stosując przyrosty wielkości 150 kg, rozłożonym między dwoma urządzeniami obciążającymi. Przemieszczenie mierzono sześcioma komparatorami umieszczonymi po obu stronach płyty w środku rozpiętości, w $\frac{1}{4}$ rozpiętości i $\frac{3}{4}$ rozpiętości. Płyta osiągnęła stan krytyczny pod obciążeniem około 600 kg, odpowiadającym maksymalnemu momentowi zginającemu 255 kgm, dodanym do 595 kgm pochodzących od ciężaru własnego.

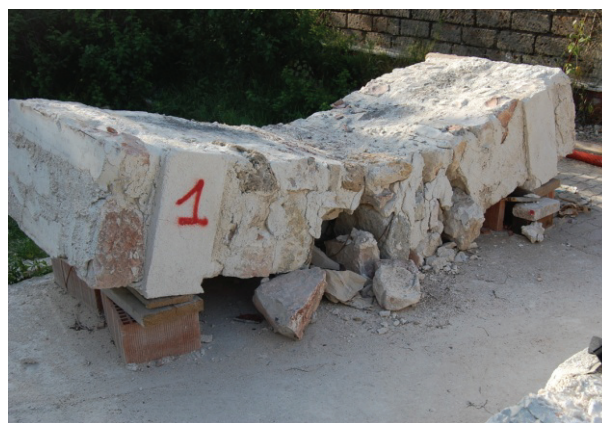
Fig. 8. Failure of panel 1
Rys. 8. Zniszczenie płyty 1

As regards the panel failure mode, various observations can be made. Some cracks parallel to the supports opened in the tension zone, starting with the third load step (450 kg), and these cracks widened progressively up to the 650 kg load, when, due to the deformation of the intrados, some pieces of the intrados contained inside the mesh of the "reticolatus" fell by gravity, and then the masonry itself crumbled apart (fig. 8).

Jeżeli chodzi o symptomy zniszczenia płyty to zaobserwowano co następuje: kilka rys równoległych do podpór pojawiło się w strefie rozciągania, poczynając od trzeciego kroku obciążania (450 kg) i rysy te rozszerzały się stopniowo do osiągnięcia obciążenia 650 kg, kiedy to na skutek odkształcenia podniebienia kilka fragmentów podniebienia ujętych w siatce reticolatus wypadło pod własnym ciężarem, po czym mur rozpadł się (rys. 8).

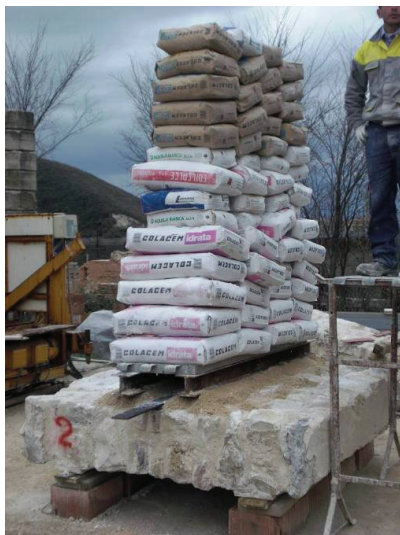
Fig. 9. Testing of panel 2
Rys. 9. Próba zginania płyty 2

Płyta ta była poddana próbie na rozpiętości 124 cm (wzdłuż boku o długości 180 cm), a obciążenie przykładano za pomocą dwóch metalowych belek HEA oddalonych 35 cm od siebie, stosując kroki o wielkości 100 kg (rys. 9).

the reinforcement technique proposed. Indeed, the panel did not reach the failure point, even though a load of about 2000 kg was applied, corresponding to an equivalent uniform load (inclusive of its own weight) of 4100 kg/m.

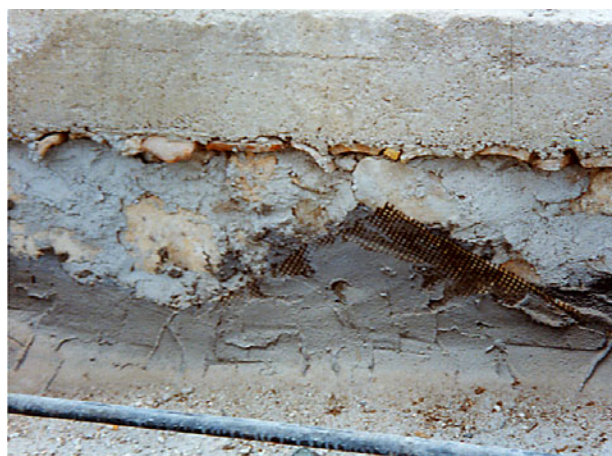
Preparation of vault's surface
Przygotowanie powierzchni sklepienia

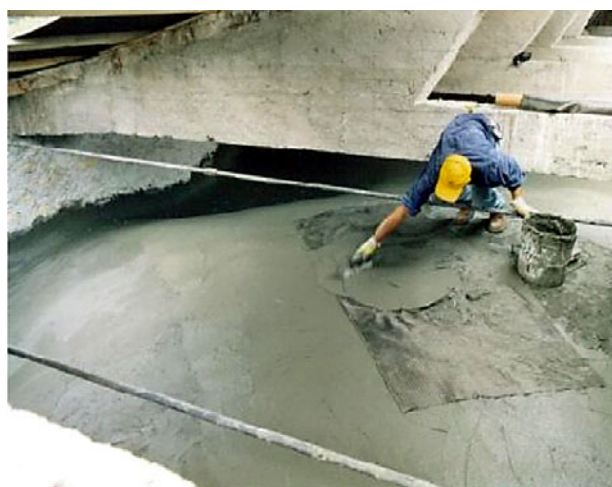
Application of Ruredil X Mesh C10 at vault's extrados
Wprowadzenie Ruredil X Mesh C10 na grzbiecie sklepienia

of an alternative technical solution, in the attempt to identify the solution best suited to the specific situation, such as use of innovative compositional reinforcement systems like as Ruredil X Mesh C10. Rough parts of the extrados were levelled with application of a base layer made with Rurewall R/Z – (a transpiring premixed mortar containing small quantities of water-soluble salts). The surface thus prepared was then covered with a first layer of Ruredil X Mesh M25 about 3 mm thick, in which the Ruredil X Mesh C10 carbon mesh was buried, covered with an additional 3 mm layer of Ruredil X Mesh M25. The structural compound was applied on the basis of predetermined geometries, at 45° with respect to the weave of the vaults, carefully anchoring it to the side walls. Consolidation of the intrados, on the other hand, required methodical care because the apparatus presented large areas of crumbling, unsafe material. After scarifying the joints between the stones, they were roughed in with optimised mortars in colours compatible with the existing ones; in many cases the restoration had to be supported by localised consolidation, with anchorage and locking of individual elements using micro-pins held in place with resins. Consolidation of the arches was particularly complex, as the hewn stones showed clear signs of structural suffering, with fragmentation and expulsion of material as well as ruin largely due to modifications to the geometry of the construction, with evident typical collapse localised at the keystone and the back. Here the decision was made to maintain the existing configuration, anchoring the arch at the top while preserving the geometries altered by collapse: a situation which is particularly apparent in the first arch, in which the brick reconstruction of the central part reveals the collapse it had suffered. In this case, the adjacent vaults came to be lower than the arch itself, and it was necessary to anchor the elements to one another and work on the brick ones, most of which had suffered damage.

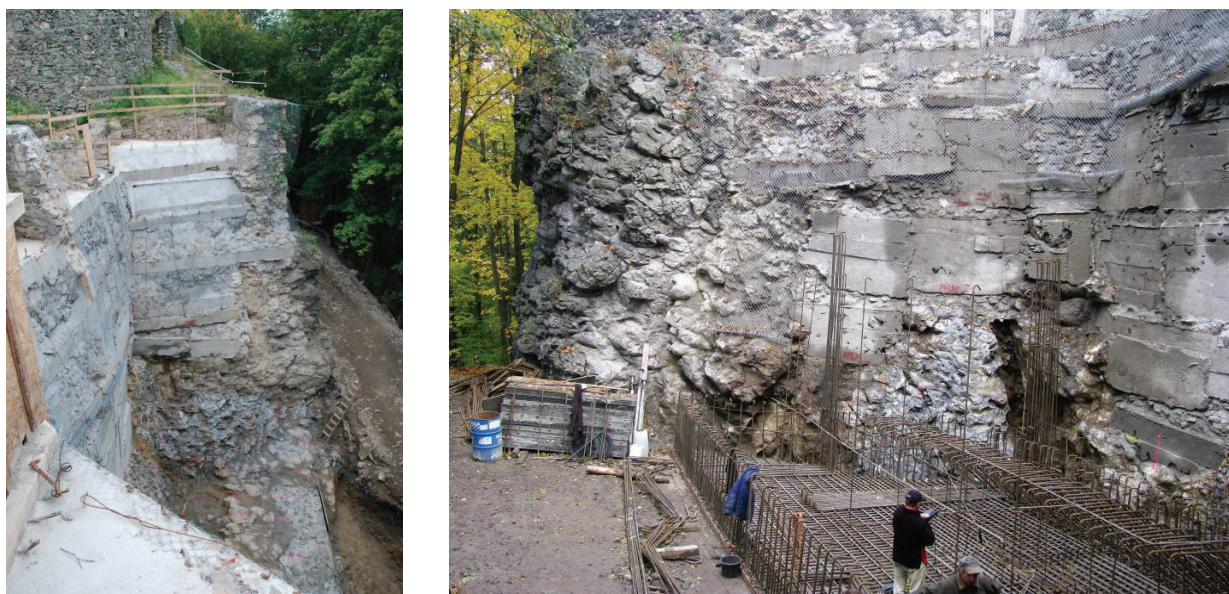
Rys. 7. Wzmocnienie skarpy oraz pierwsza faza wykonania zbrojenia odtwarzanego fragmentu murów obwodowych zamku (konstrukcja żelbetowa)
Fig. 7. Slope strengthening and first stage of making of reinforcement for the reconstructed part of outer castle walls. (reinforced concrete)

Difficult and dangerous works with rumble cleaning and ground removal with partial rock removal, in order to make space for retaining wall base, have been performed under the high vertical slope. Slope has been temporarily stabilized with steel rods, steel mesh and concrete works, which was supposed to provide safety during the works, due to tremors caused by rock removal works.

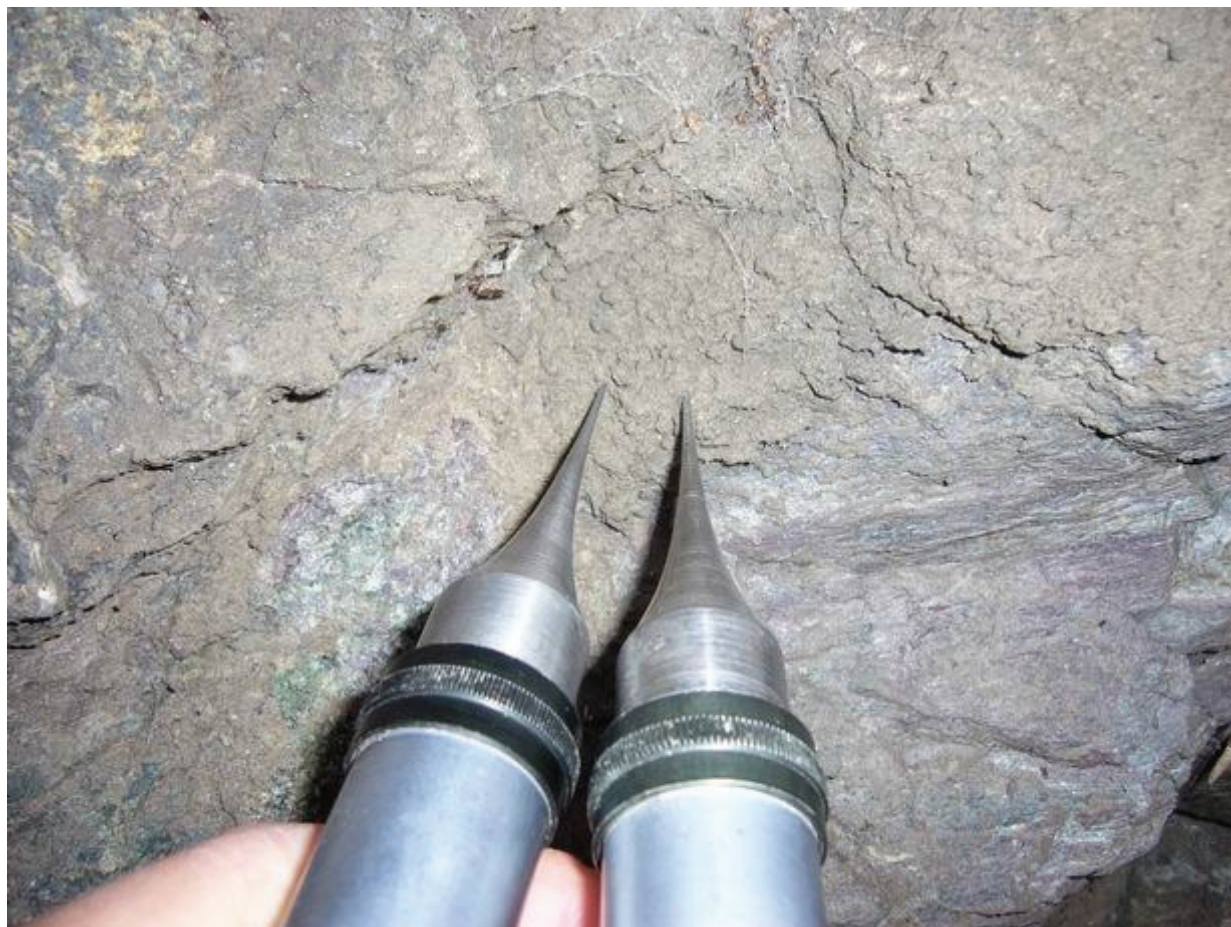
Rys. 8. Badanie zaprawy spoin metodą ultradźwiękową (fot. B. Stawiski)
Fig. 8. Examination of mortar via ultrasound method (photo by B. Stawiski)

Przeprowadzono również badania cech mechanicznych materiału kamiennego oraz materiału zaprawy pobranego ze spoin przy użyciu zestawu laboratoryjnego wytrzymałościowego oraz metody ultradźwiękowej z użyciem głowic punktowych (na obiekcie). W oparciu o analizę chemiczną określono skład chemiczny zaprawy historycznej i zaprojektowano zaprawę odtworzeniową.

Examinations of mechanical properties of stone material and mortar material taken from joints have been made via an endurance examination laboratory set and ultrasonic method with point heads (in situ). Basing on the chemical analysis, a chemical composition of historical mortar has been established and reconstruction mortar has been designed.

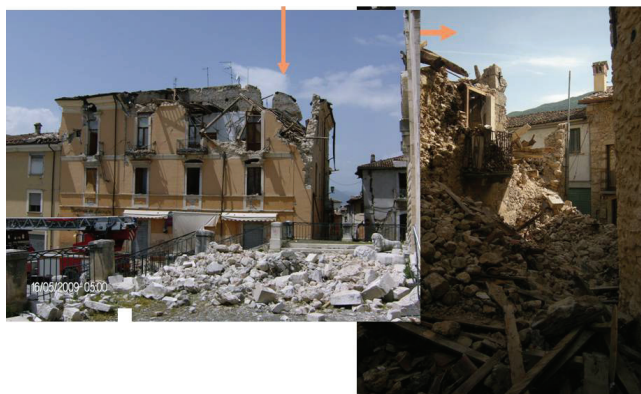
Fig. 3. Problems caused by the irregular and pushing roof timber systems

Rys. 3. Problemy spowodowane nieregularnymi, ciężkimi konstrukcjami dachowymi

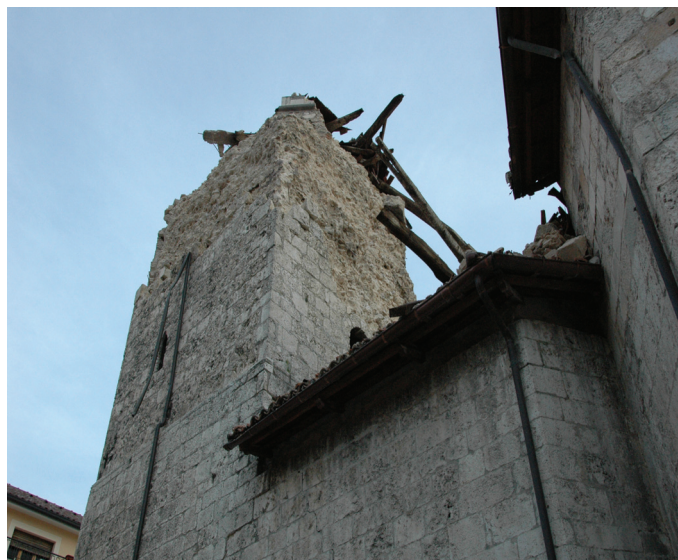
Fig. 5. The mechanism of “de-foliation” on the top of the tower trunk caused the rigid sliding of the Bell-Cell on the soil
Rys. 5. Mechanizm “defoliacji” u góry trzonu wieży spowodował sztywne osunięcie się celi dzwonowej na ziemię

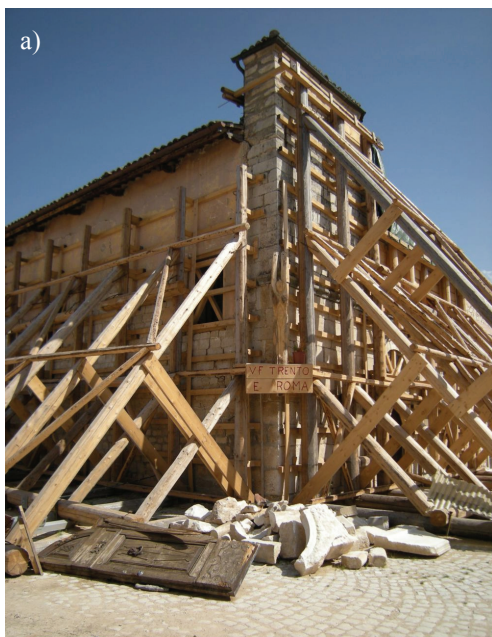
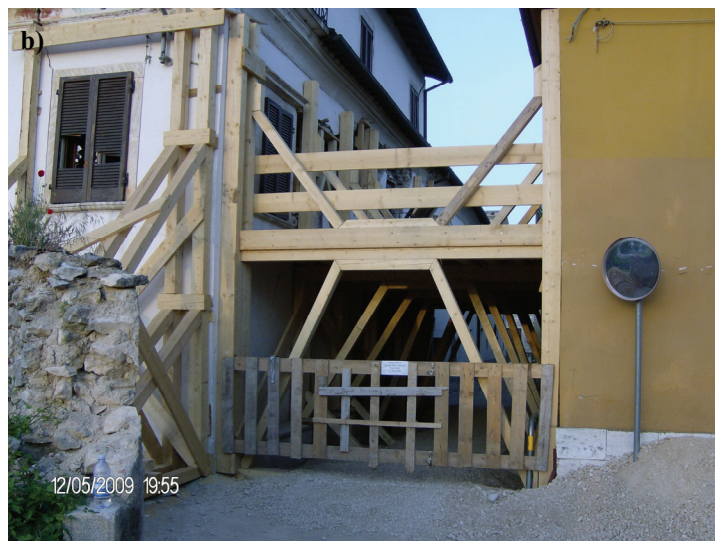
Fig. 7. Spur system (a) and Contrast system (b)
Rys. 7. System przyporowy (a) i system kontrastowy (b)

Systemy przyporowe to tradycyjne przypory murowane, stosowane, aby zapobiec przewróceniu się ścian pionowych. Wady tego rozwiązania to: a) stosunkowo długi czas wykonania, b) elementy przyporowe zabierają miej-

System kontrastowy wykorzystuje inną konstrukcję budowlaną do zamortyzowania naporu. W L’Aquila, gdzie zniszczenia w obszarze historycznym były rozległe, stosowano go rzadko. Tym bardziej, że przepisy prawne ograniczają jego stosowanie. Odnotowano kilka przypadków zastosowania tego systemu z wykorzystaniem słupów drewnianych (rys. 7b) lub stalowych rurek.

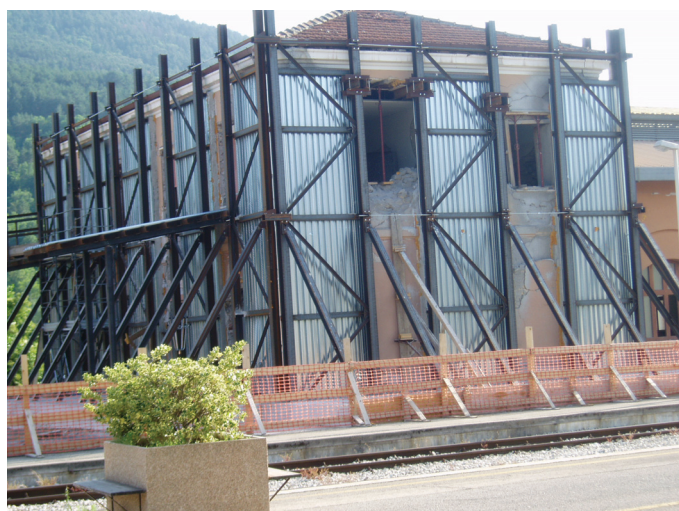
In same cases has been utilised a “cage systems” in which all the construction is wrapped by reticulated structure, self closed. Generally are used timber poles or steel profiles. An example is shown in fig. 9 in which we see a building close to railway line wrapped to protect the train transits.

Fig. 9. Steel cage system with spur aid
Rys. 9. System klatkowy

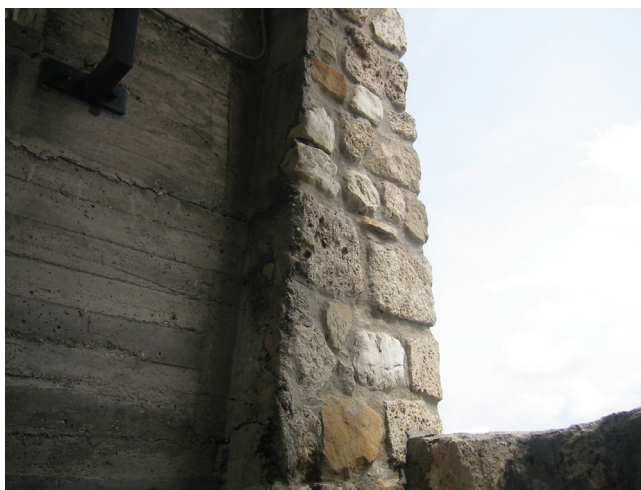
Fig. 12. Strong intervention using reinforced concrete and "false" masonry

Rys. 12. Drastyczna interwencja z użyciem betonu zbrojonego i imitacji muru

As example of non-soft intervention I want to mention the “campanile” of a church in province of Teramo (Abruzzo Region). During the earthquake it vibrated strongly but the appearance was without any damage. The motivation is that during past decades it was strengthened with an internal lining of R.C. and external mock masonry (see fig. 12) in the sense that the stones were fixed on a concrete bed. The campanile is attached to the church: the damage is localised on the wall of the church. This confirms the statement that any strengthening on a part of complex structure changes the mechanism of damage involving the weakest parts.

Przykładem takiej drastycznej interwencji jest dzwonnica kościoła w prowincji Teramo (region Abruzzji). Podczas trzęsienia ziemi doznała ona silnych wibracji, ale bez widocznych uszkodzeń. Wcześniej została wzmocniona wewnątrz okładziną z betonu zbrojonego, a na zewnątrz pozorowanym murem (kamienie utwierdzone w betonie) (rys. 12). Dzwonnica połączona jest z kościołem. Uszkodzenie pojawiło się w ścianie kościoła. Jest to dowód na to, że wzmocnienie części konstrukcji zespolej zmienia mechanizm uszkodzenia jej najsłabszych części.

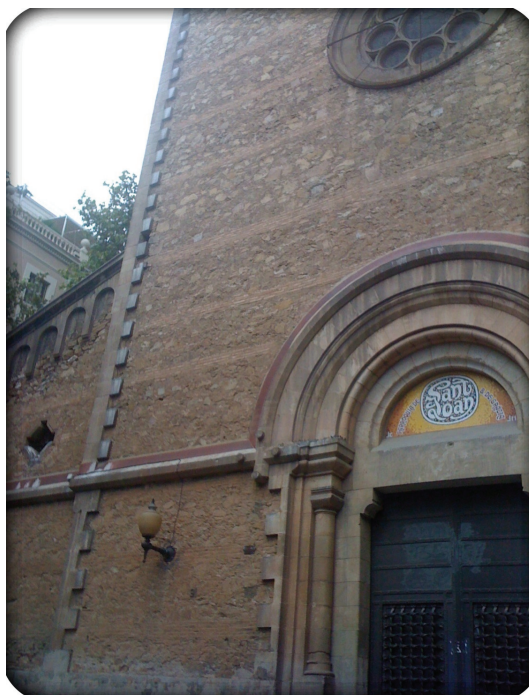
Fig. 14. "banded masonry" in the façade of Saint Joan church in Barcelona

Rys. 14. Mur pasemkowy fasady kościoła św. Joanny w Barcelonie

Now we face the demand for Re-Construction because the people want to have again the lost historical heritage and then it is not a problem of Ruin Conservation. The reconstruction must change something to reduce the original vulnerability of the construction. Slender walls made with no regular stones and joints (example in fig. 13) must be replaced by strongest masonry texture. A suggestion is "to band" (Italian: listare) the new walls with horizontal cordons of reinforced brick masonry. As example we mention the church of "St Joan" in Barcelona (fig. 14) whose masonry is banded even if the zone is a low seismic risk.

origin, we find it in old roman constructions but it is used also in more recent architectures, see for example fig 14 of a church in Barcelona. Banded masonry consists on two or three brick courses (band) spacing out the masonry made by irregular stones. Now an advancement, compliant to monument conservation, could be to reinforce the band with FRCM (layers of composites, textile reinforced in inorganic matrix) in the joints, among bricks (see scheme in fig. 15). In this solution the new wall would present less vulnerability to collapse mechanisms widely observed in this earthquake preserving the nature of masonry construction.

tata). Pasemka powinny być wykonane z cegieł wzmocnionych kompozytem FRCM. Mur pasemkowy pochodzi ze starożytności (występuje w starożytnych budowlach), ale jest stosowany także w bardziej współczesnych konstrukcjach architektonicznych. Na przykład w kościele w Barcelonie pokazanym na rys. 14. W murze pasemkowym warstwy nieregularnych kamieni przeplatane są dwiema lub trzema warstwami cegieł.

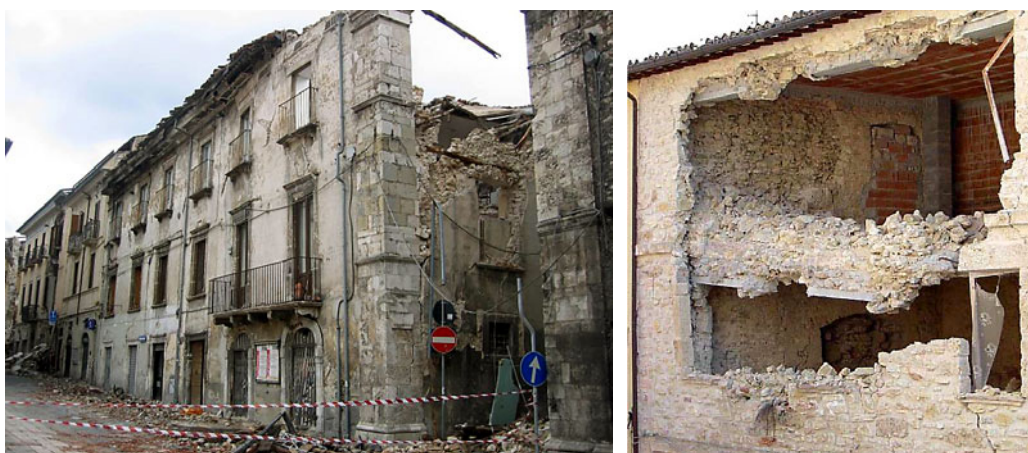
Fig. 1. Example of out-of-plane collapse (left); out-of-plane collapse of a wall with r.c. tie beams (right)
Rys. 1. Przykład zawalenia się pozapłaszczyznowego (z lewej strony); pozapłaszczyznowe zawalenie się ściany ze ściągami z belki żelbetowej (z prawej strony)

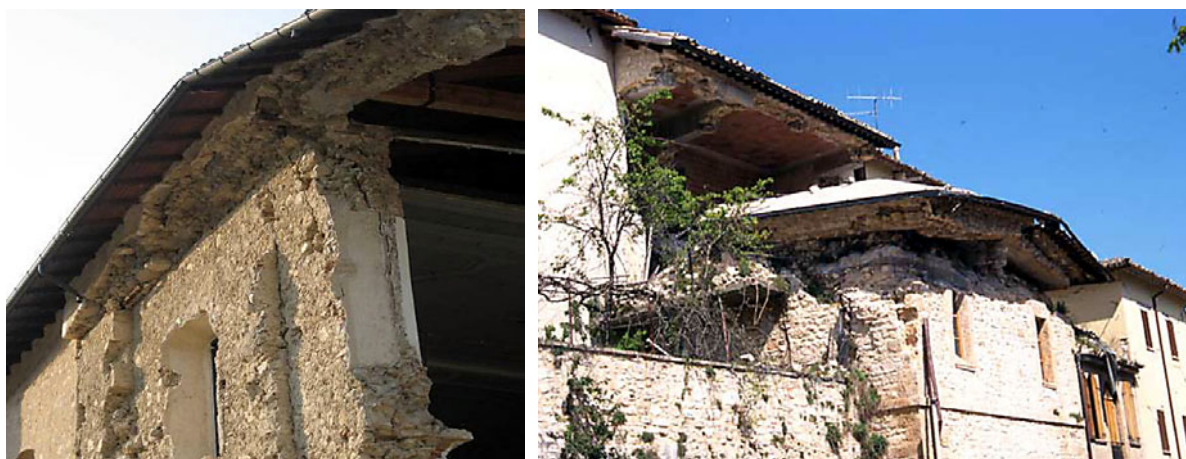
Fig. 2. R.C. roof pounding the masonry walls
Rys. 2. Żelbetowy dach rozbijający murowane ściany

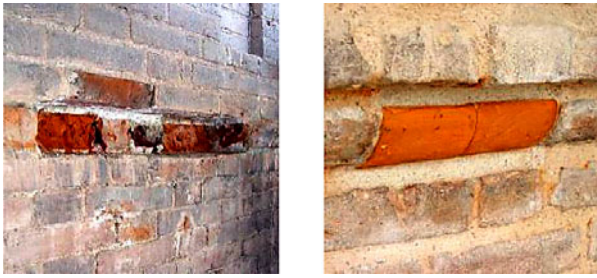
Fig. 6. Examples of "scuci-cuci" interventions on the bell tower of the Cathedral of Monza [4]
 Rys. 6. Przykłady interwencji typu „scuci-cuci” na dzwonnicy Katedry Monza [4]

The “scuci-cuci” methodology (fig. 6) aims to restore the wall continuity along cracking lines (substitution of damaged elements with new ones, reestablishment of the structural continuity) and to recover heavily damaged parts of masonry panels. Using of similar materials, for form, dimensions, stiffness and resistance, to those employed in the original wall is preferable, inserting adequate connections orthogonally and on the plain of masonry,

Metoda “scuci-cuci” (rys. 6) ma na celu przywrócenie ścianie ciągłości wzdłuż linii pęknięcia (zastąpienie zniszczonych elementów nowymi, przywrócenie ciągłości konstrukcyjnej) i odzyskanie poważnie uszkodzonych części płyt murowanych.

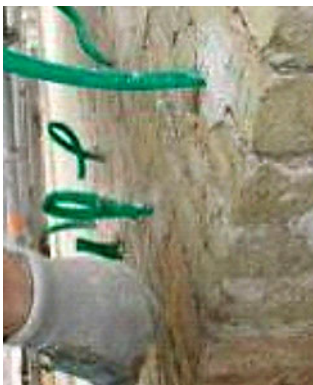
Fig. 8. Strengthening interventions using mortar grouting
 Rys. 8. Interwencje wzmacniające z zastosowaniem zastrzyku (iniekcji) zaprawy murarskiej

An extensive research focused on the used of non cement-based mortar grouting [5] to increase the strength of multi-leaf masonry walls (fig. 7). The technique consists in the injection of mixture through a regular pattern of holes (fig. 8), with the aim to increase the connection between external layers of masonry. Studies [5], [6] demonstrate (fig. 10) that injections don not increase the stiffness of wall, as oppositely jacketing causes, permitting a methodologically correct intervention.

Rozległe badania skoncentrowano na zastosowaniu zastrzyków (iniekcji) zaprawą murarską niecementową [5] do zwiększenia wytrzymałości wielościanowych murów (rys. 7). Technika ta polega na wstrzykiwaniu mieszaniny przez otwory o regularnym układzie (rys. 8), w celu zwiększenia połączenia między zewnętrznymi warstwami murów. Badania [5], [6] pokazują (rys. 10), że zastrzyki nie zwiększają sztywności ściany, jak czyni to nakładanie płaszcza (wartwy), pozwalając na metodologicznie poprawną interwencję.

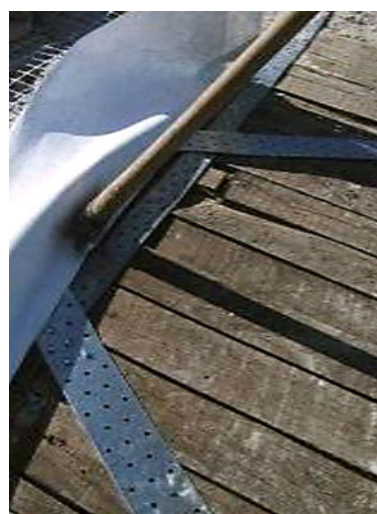
Fig. 18. Strengthening interventions, in-plane stiffening of existing wooden floors: metallic belts reinforcing wooden roof

Rys. 18. Interwencje wzmacniające, usztywnienie istniejącego drewnianego stropu w płaszczyźnie: metalowe pasy wzmacniające drewniany strop

ening methodologies as double planking in orthogonal direction or with 45° of rotation, using tongue-and-groove joints and nails or screw as connectors. An eventual further intervention consists on inserting diagonal wooden or steel elements (fig. 16). This research leads to a widely utilized technique nailing planks at the extrados of the existing floor (fig. 17). In addition the use of metallic belts or FRP strips, disposed in a crossed pattern and fixed at the extrados of the wooden floor (fig. 18), or the use of metallic tie-beams bracings, may improve the stiffening effect.

różnych metodach wzmacniania, takich jako podwójne deskowanie w kierunku prostopadłym, lub obróconym pod kątem 45°, przy użyciu połączenia na pióro-wpust i gwoździ lub śrub jako elementów łączących. Możliwa dalsza interwencja polega na wstawianiu przekątnych elementów z drewna lub stali (rys. 16). To badanie prowadzi do szeroko stosowanej techniki przybijania desek w grzbiecie łuku istniejącego stropu (rys. 17). Ponadto użycie metalowych pasów lub taśm FRP, rozmieszczonych krzyżowo i umocowanych w grzbiecie łuku drewnianego stropu (rys. 18), lub użycie usztywnień z metalowych belek ściągu może polepszyć efekt usztywnienia.

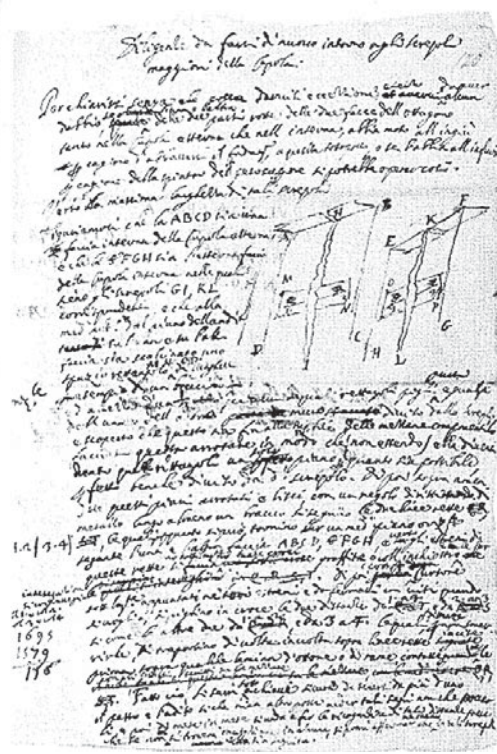
Fig. 3. Viviani sketches for Santa Maria del Fiore ties calculation

Rys. 3. Szkice Vivianiego przedstawiające obliczenia wiązań katedry Santa Maria del Fiore

The first mathematical definition of this empirical method has been attempted by the mathematician Vincenzo Viviani in the late XVIIth century, during his strong debate with Cecchini, on Santa Maria del Fiore dome [13]. The opponent of Viviani identified in differential soil settlements the principal cause of the early noticed cracks (*screpoli*): the same argument already used during the first debate on Vatican dome, some decades before. Viviani used the simple formulation already applied by Torricelli in the Uffizi "*columnae fessae*" question and by the application of same trigonometric formula he had first found a way of calculate the exact value of the force opposed by an encircling tie to the thrust at the base of a dome [14]. It was the first mathematical formulation of a generally accepted intervention, without a really connection with the dome behavior.

Pierwszy podjął próbę zdefiniowania tej metody empirycznej matematyk Vincenzo Viviani pod koniec 17 wieku w ramach ostrej polemiki z Cecchinim dotyczącej kopuły Katedry Santa Maria del Fiore [13]. Według przeciwnika Vivianiego główną przyczyną powstałych rys (*screpoli*) było zróżnicowane osiadanie gruntu. Ten sam argument był kilkadziesiąt lat wcześniej wysunięty podczas pierwszej dysputy dotyczącej kopuły watykańskiej. Viviani zastosował prosty wzór trygonometryczny wcześniej użyty przez Torricelliego do rozwiązania problemu *columnae fessae* pałacu Uffizi. Dzięki temu udało mu się obliczyć dokładną wartość siły z jaką ciężno otaczające kopułę przeciwstawiało się naporowi u jej podstawy [14]. Było to pierwsze matematyczne sformułowanie interwencji budowlanej powszechnie stosowanej bez uzasadnienia.
