WIADOMOŚCI KONSERWATORSKIE • CONSERVATION NEWS • nr 26/2009

XIII Konferencja
Naukowo - Techniczna

REMO
2009

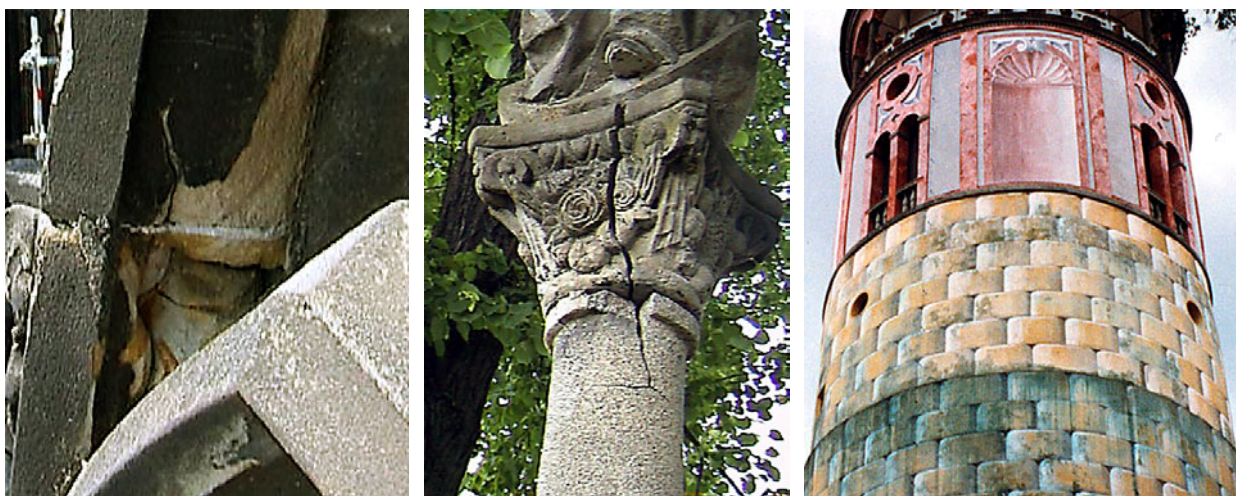
Fig. 4. Examples of failures caused by original faulty design – a water trap accelerating frost damage (left), an unsuitable combination of materials (centre), staining with copper oxidation products, (photo Z.Slížková, M.Drdáček)

Ryc. 4. Przykłady uszkodzeń spowodowanych błędnym pierwotnym projektem – studzienka przyspieszająca uszkodzenia wskutek mrozów (po lewej), niewłaściwe połączenie materiałów (na środku), przebarwienia spowodowane utlenianiem się miedzi (fot. Z.Slížková, M.Drdáček)

Typical problems involve: missing expansion joints (unaccommodated volumetric temperature and moisture changes), faulty details (mostly cornices), unsuitable materials, insufficient protection against climatic factors, rising damp, fig. 4, [6]. Details which exhibited inadequate behaviour and durability should not be repeated because the aesthet-

Typowe problemy to: brak właściwych złączy (nieprzystosowanie do zmian temperatury i wilgotności), niewłaściwe detale (głównie gzymsy), nieodpowiednie materiały, niewystarczająca ochrona przed czynnikami pogodowymi, wzrost wilgotności (rys. 4) [6]. Nie powinno się odtwarzać detali,

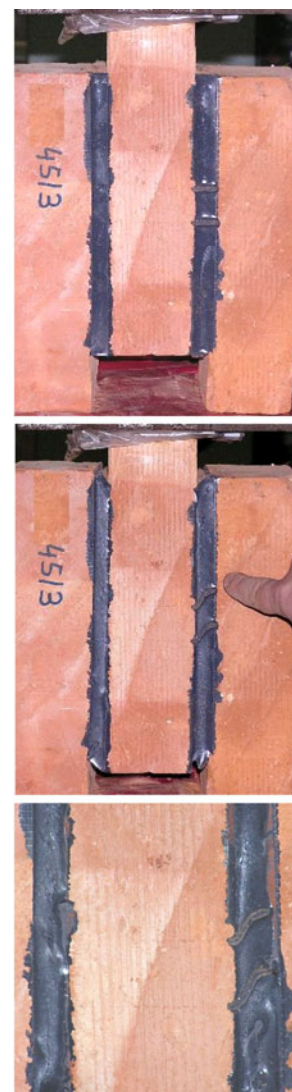
Rys. 8. Krzywe siła-przemieszczenie otrzymane podczas ścinania cegieł połączonych zaprawą (M) i polimerem (pm45) oraz widok testowanej próbki (postać zniszczenia)
 Fig. 8. Force-displacement curves obtained during shear tests of bricks joined with mortar (M) and with polymer (pm45) and also view of testing specimen (form of damage)

Comparison of shear test results (fig. 8) indicates that the used polymer presents also significantly higher mean values of compared characteristics than mortar (tab. 3). They are almost 2 times higher in the case of the maximum carrying force, over 4 times higher in the case of the maximum displacement, over 9 times higher in the case of damage energy and over 14 times higher in the case of total energy. Additionally, shear stiffness of polymer is about 2 times lower than mortars' one that assure reduction of stress concentrations in masonry and proper co-operation. Shear tests confirm that repair polymer joint is able to improve significantly bearing capacity and deformability of cracked masonry (fig. 8).

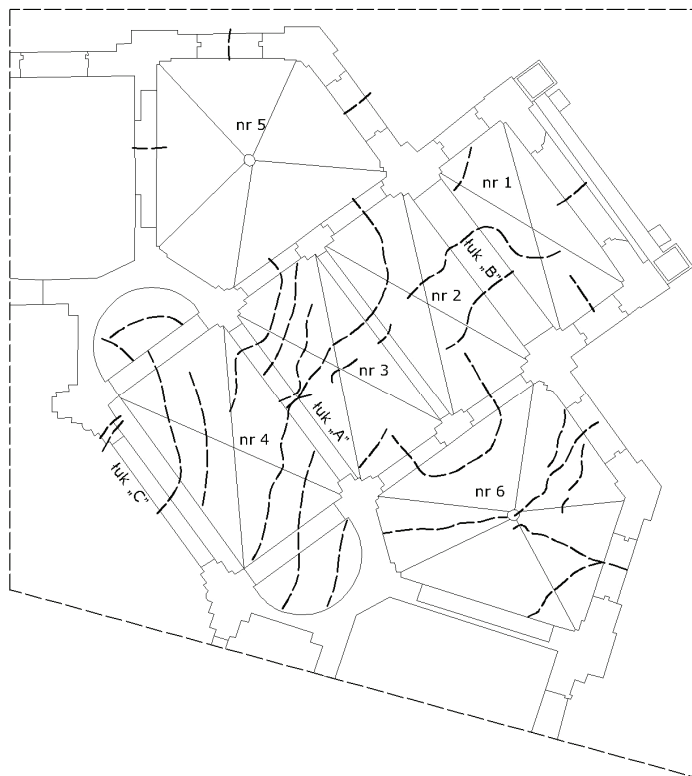
Rys. 2. Rzut sklepień z rysami i pęknięciami (linie przerywane)
Fig. 2. Sketch of vaults with scratches and splits (discontinuous line)

occurred damage of brick vaults in the form of cracks and scratches of a variety of splitting, whose character and course have been presented on fig. 2.

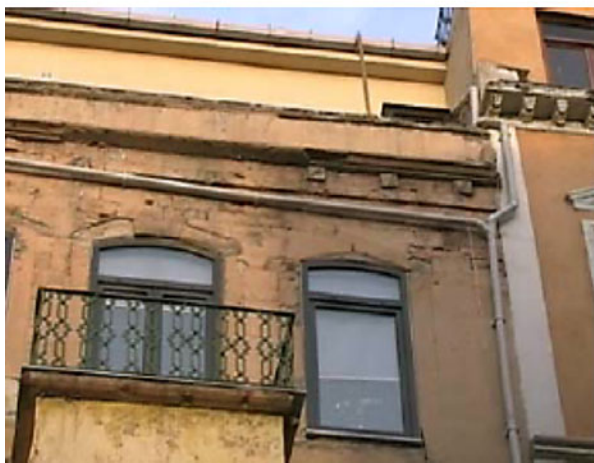
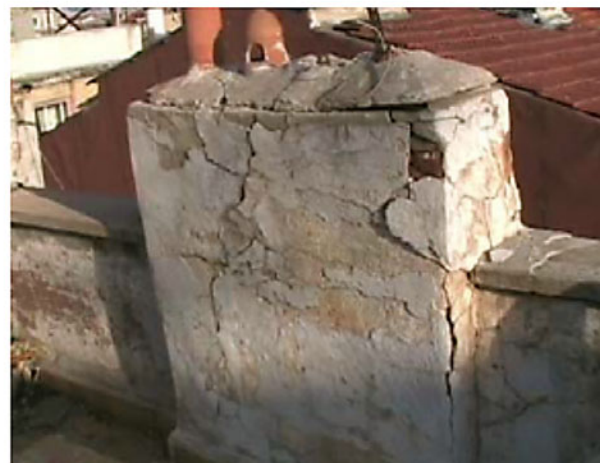
Fig. 2. Damaged houses in Galata district
Rys. 2. Uszkodzone domy w dzielnicy Galata

Ottoman culture preferred discharging the wells to a nearby fountain tank. Several lined masonry houses in Galata district of Istanbul, suffering of moisture and tilting due to the soil settlement, had wells in their basement connected to each other by a channel system through all the settlement (fig. 2, 3). The newly built RC building in between them had blocked the subsurface water control system and water started to rise to the building softening the soil that had lead to the building settlement. Inspection of the subsurface drainage works under the district provided important information for the damage evaluation of these historical masonry buildings.

W kulturze otomańskiej preferowano odprowadzanie wody ze studni do najbliższego zbiornika z fontanną. Kilkanaście ustawionych w rzędzie kamiennych budynków w dzielnicy Galata w Istanbule, które odczuwały skutki wilgoci i przechylały się z powodu osiadania podłoża, posiadało w swoich piwnicach studnie połączone ze sobą za pomocą systemu kanałów na całym obszarze osady. (rys. 2, 3). Nowo wybudowany budynek RC, który stoi między nimi, zablokował system kontrolowania wody podpowierzchniowej i woda zaczęła podnosić się do budynku osłabiając podłoże, co doprowadziło do osiadania budynku. Inspekcja podpo-

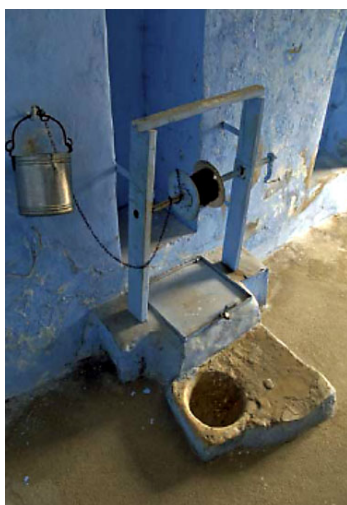
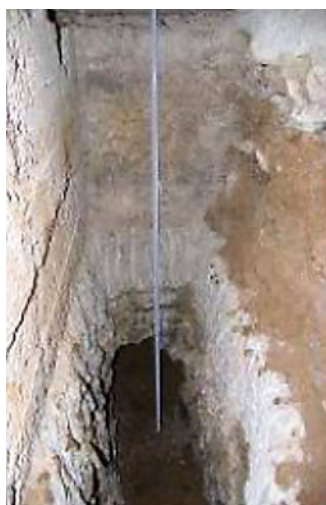
Fig. 3. A well in the basement of a house in Galata district
Rys. 3 Studnia w piwnicy domu w dzielnicy Galata

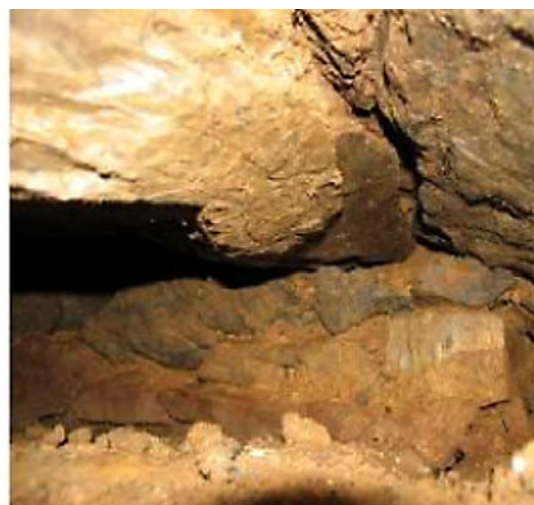
Fig. 4. The galleries within the foundation [7]
Rys. 4. Galerie w fundamentach [7]

In some cases, the galleries or channels were constructed within the foundations i.e. just below the foot touch (fig. 4). These tunnels served to keep the structure warm in the winter and cold in the summer while removing the moisture from underground water. The size and length of these gates varied according to the need and size of structure and air ventilation of structure.

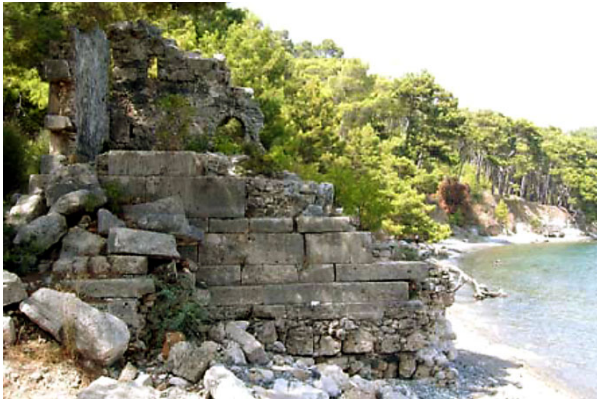
Fig. 5. Foundation of a building in Phaselis
Rys. 5. Fundamenty budynku w Phaselis

served in Phaselis at zone 1 earthquake area of Antalya (fig. 5). A house foundation of 1.8m thick and 4m deep in Cereblus rested on soft soil without any gravel bed [2]. The foundations of masonry village houses at east Anatolia (zone 1 and 2) are still constructed on a layer of ~40cm sand. It is well known that a subsurface layer as pillow of sand, gravel or small stones can change the natural frequency of soil so that the heavy masonry building doesn't experience resonance.

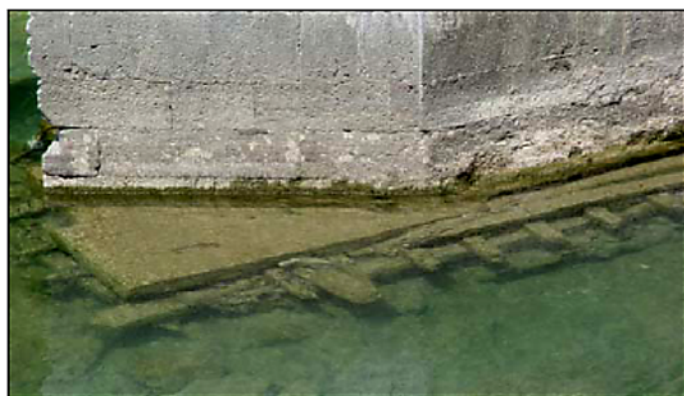
Fig. 7. Round wood foundation base of Konjic Bridge [6]

Rys. 7. Podstawa fundamentowa z okrągłego drewna na moście Konjic [6]

In early Bronze Age of Beycesultan at Zone 1 earthquake area of Denizli on west of Turkey, 1.25m thick, 0.8m high rubble stone foundation walls of a palace in layer V rested on round woods laid side by side filled with small stones [2]. The foundation of Konjic Bridge is also same [6] (fig. 7). The 3.8m high, 1.5-2.0m thick adobe walls in Acemhöyük (Zone 3 EQ area), rests on a layer of small limestone blocks covered with lime mortar that project 1.0-1.5m out from the wall [2]. It is also possible to encounter round wooden layer over the limestone layer (fig. 8). A single layer stone foundation with wooden grill is also found at the base of the city wall in Tarsus, Zone 2 earthquake area at south of Turkey, from early Bronze II era [2, 4]. The Suleymaniye Mosque foundation with footings getting larger with depth rests on the rock layer via wooden grillage filled with mortar. Use of small stone blocks and round wood under the foundation wall provides a flexible foundation base.

We wczesnym brązie w Beycesultan znajdującym się w strefie sejsmicznej nr 1 w Denizli na zachodzie Turcji, ściany fundamentowe pałacu zbudowane z otoczaka grubości 1,25 m i wysokości 0,8 m w warstwie V spoczywały na okrągłych belach drewnianych ułożonych jedna obok drugiej i wypełnionych małymi kamieniami [2]. Fundamenty mostu Konjic są również podobne [6] (rys. 7). Ściany w Acemhöyük (w strefie sejsmicznej nr 3) zbudowane z cegły suszonej na słońcu o grubości 1,5-2 m i wysokości 3,8 m spoczywają na warstwie małych wapiennych bloczków pokrytych zaprawą wapienną, która wystaje na 1 do 1,5 m ze ściany [2]. Można również zetknąć się z okrągłą drewnianą warstwą położoną nad warstwą wapienną (rys. 8). Fundamenty zbudowane z pojedynczej warstwy kamiennej z drewnianym rusztem można również znaleźć przy podstawie murów miejskich w tarsu (Tarsie) w strefie sejsmicznej nr 2 na południu Turcji. Fundamenty te pochodzą z drugiej fazy epoki brązu [2, 4]. Fundamenty meczetu Suleymaniye, których podstawa zwiększa się wraz z głębokością,

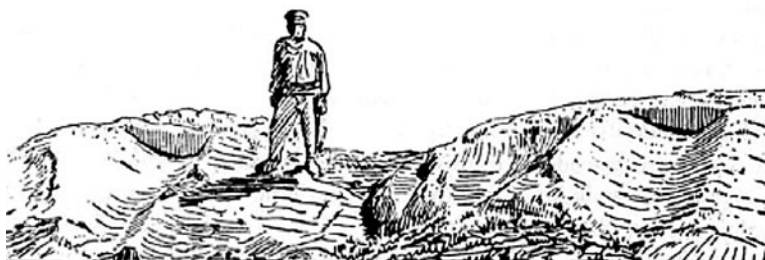
Fig. 9. The rock foundations in the form of trough [5]
Rys. 9. Fundamenty skalne w formie koryta [5]

Fundamenty skalne w formie koryta są często spotykane w Boğazköy w strefie sejsmicznej nr 3 w Turcji. Tutaj ogromne ciosane kamienie fundamentu spoczywały na wysokich krawędziach koryta zamiast w jego wnętrzu. [2, 4].

If the rock bed was on the surface, the rock was carved in the form of trough so that each stone of the foundation wall could be placed in the rock as if resting in a cradle [2, 4] (fig. 9). This carving along the wall length depended on the rock surface and was not always at the same level.

The rock foundations in the form of trough were often met in Bogazköy, zone 3 earthquake area in Turkey. Here the big dressed stones of the wall rested on the high edges of the trough, not inside [2, 4].

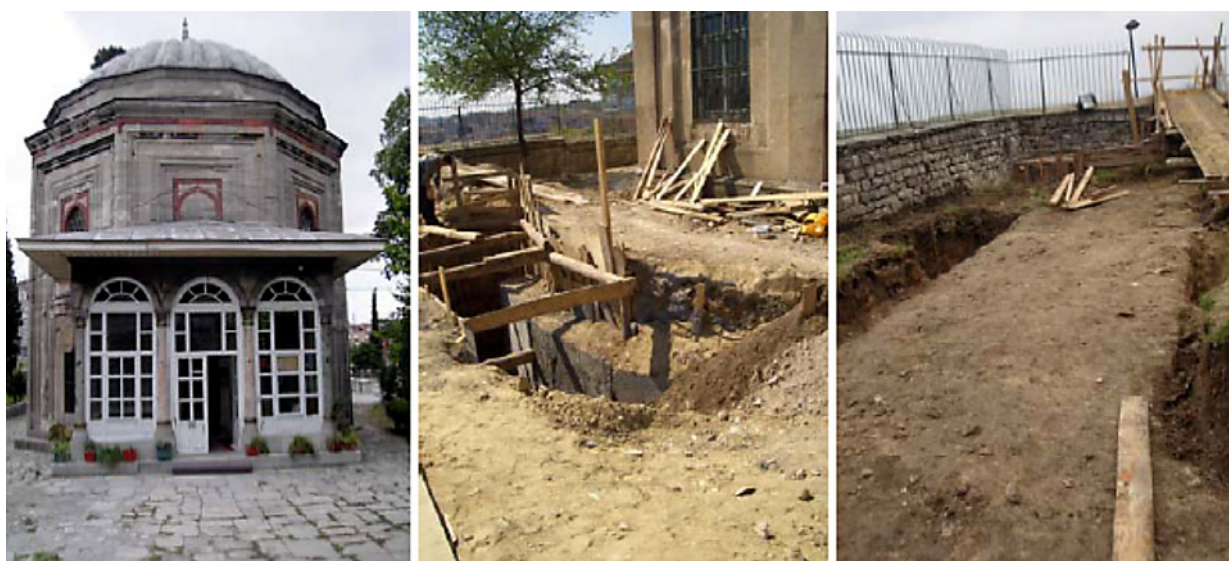
Fig. 10. Retaining wall of the tomb at Yavuz Selim Mosque
Rys. 10. Ściana oporowa grobowca w meczecie Yavuz Selim

Inną praktykę wykonywania fundamentów odkryto w XVI-wiecznym ośmiokątnym grobowcu w kompleksie meczetu Yavuz Selim. W odległości ok. 4 m od ośmiokątnego grobowca odkryto kamienną ścianę o grubości 2 m zakopaną 6 m w głąb ziemi, o takim samym kształcie ośmiokąta. Ściana ta przypominała ścianę oporową przyjmującą pierwszy wstrząs w przypadku trzęsienia

Another different foundation system practice was met at the 16th century octagonal tomb foundation of Yavuz Selim Mosque complex. Around 4m distance away from the octagonal tomb, 6m high buried stone wall of 2m thick in the same octagonal form was found as if a retaining wall to absorb the first shock of earthquake forces (fig. 10). Its effect on keeping the octagonal building from seismic forces has to be studied.

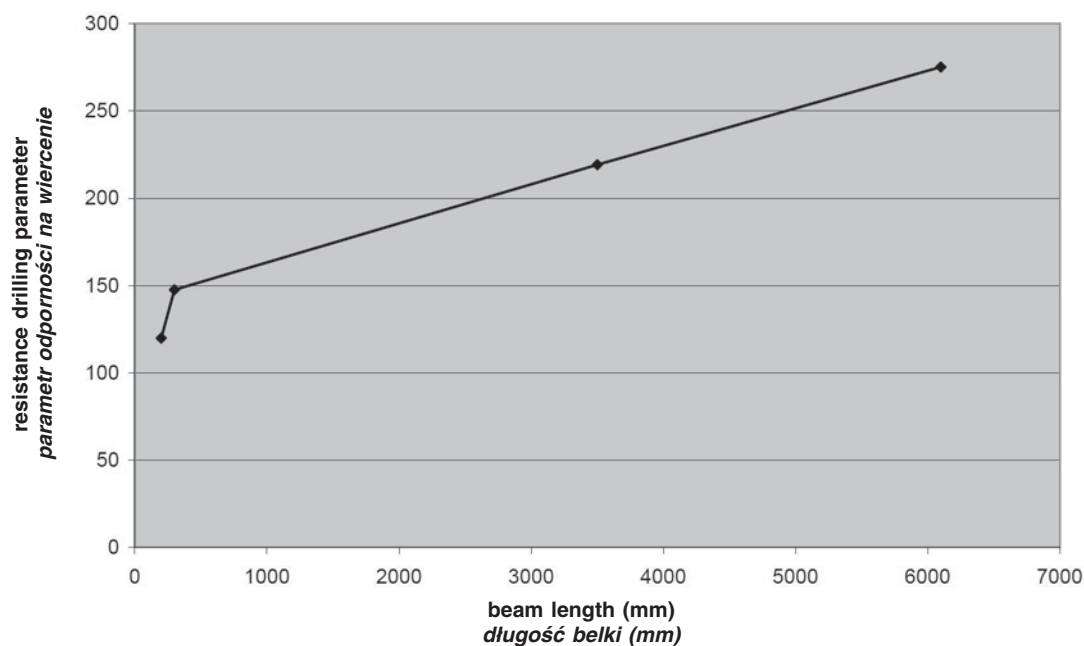
Fig.4. Curve of the drilling resistance parameter along the member
Rys. 4. Krzywa parametru odporności na wiercenie wzdłuż elementu

Dokonano wzrokowej oceny zgodnie z normą UNI nr 11119:2004 [6]. Oprócz obserwacji wzrokowej przeprowadzono także wiercenia, aby zidentyfikować i uszeregować stan zniszczenia drewna. Za pomocą serii wierceń wzdłuż elementów drewnianych opracowano mapę zakresu i głębokości zniszczeń w poszczególnych elementach (rys. 3). Użyto całki funkcji odporności na wiercenie podzielonej przez głębokość, co pozwoliło na opracowanie obiektywnej interpretacji testu [7] (rys. 4). Również ten parametr wymaga staranności przy ustalaniu, ponieważ może go zniekształcić ustawienie wiertła lub obecność szczelin i pęknięć.

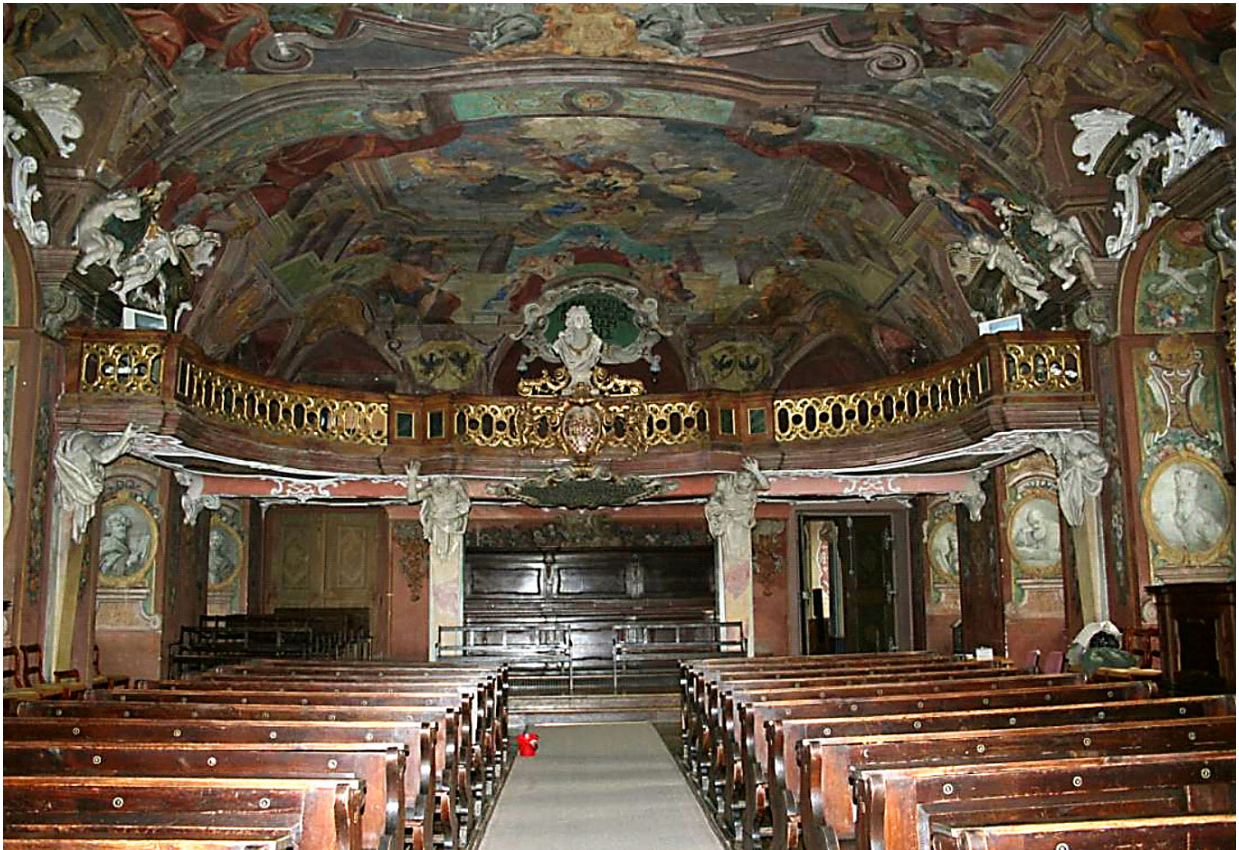
Rys. 2. Empora Auli Leopoldyńskiej
 Fig. 2. Matroneum in the Leopoldina assembly hall

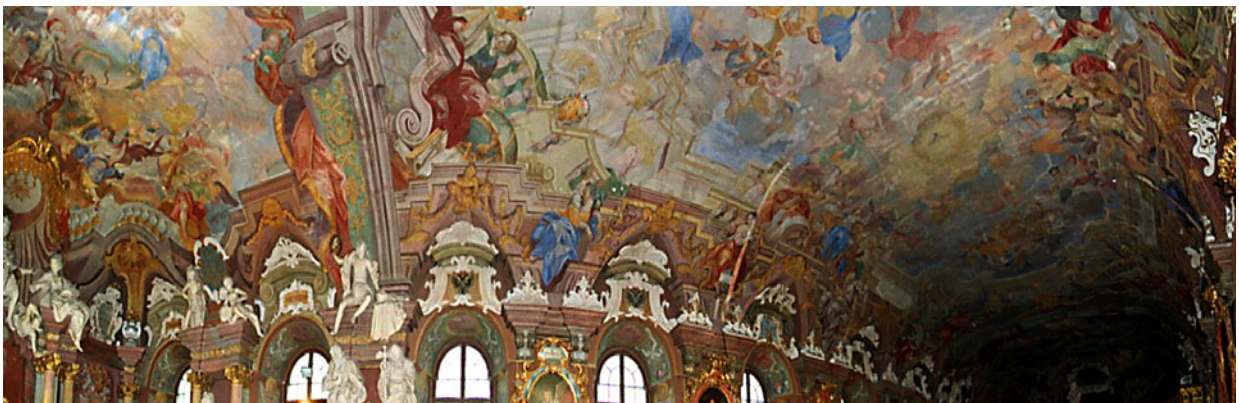
Rys. 3. Sufit – sklepienie pozorne Auli Leopoldyńskiej
 Fig. 3. The ceiling – apparent vault of The Leopoldina Hall

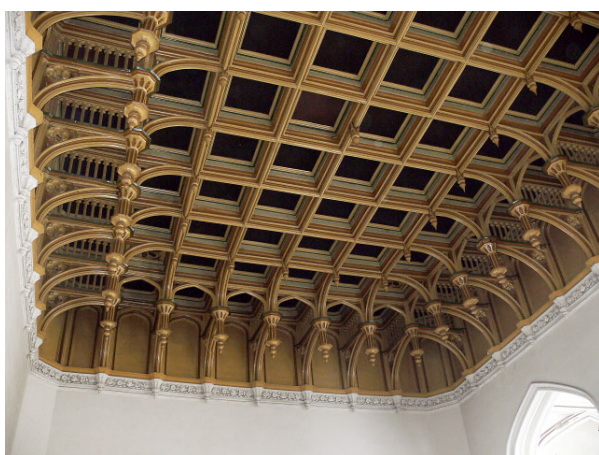
Rys. 7. Strop kasetonowy nad salą reprezentacyjną na I piętrze
Fig. 7. The coffered ceiling over the stately hall on the 1st floor

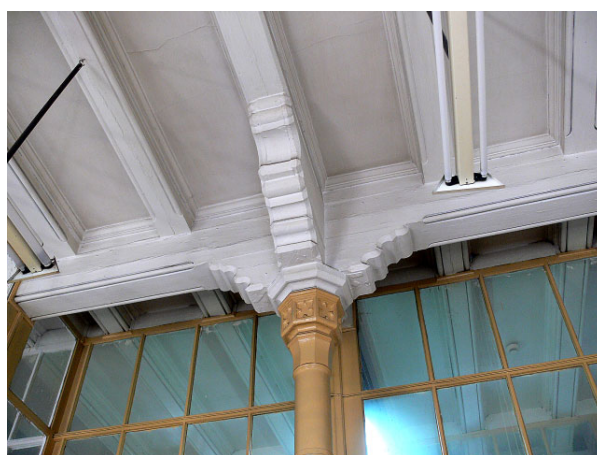
Rys. 8. Strop z powalą o profilowanych belkach drewnianych i profilowanych drewnianych podciągach
Fig. 8. The ceiling with wooden beams of profiled cross-sections and wooden binding joists of profiled cross-sections

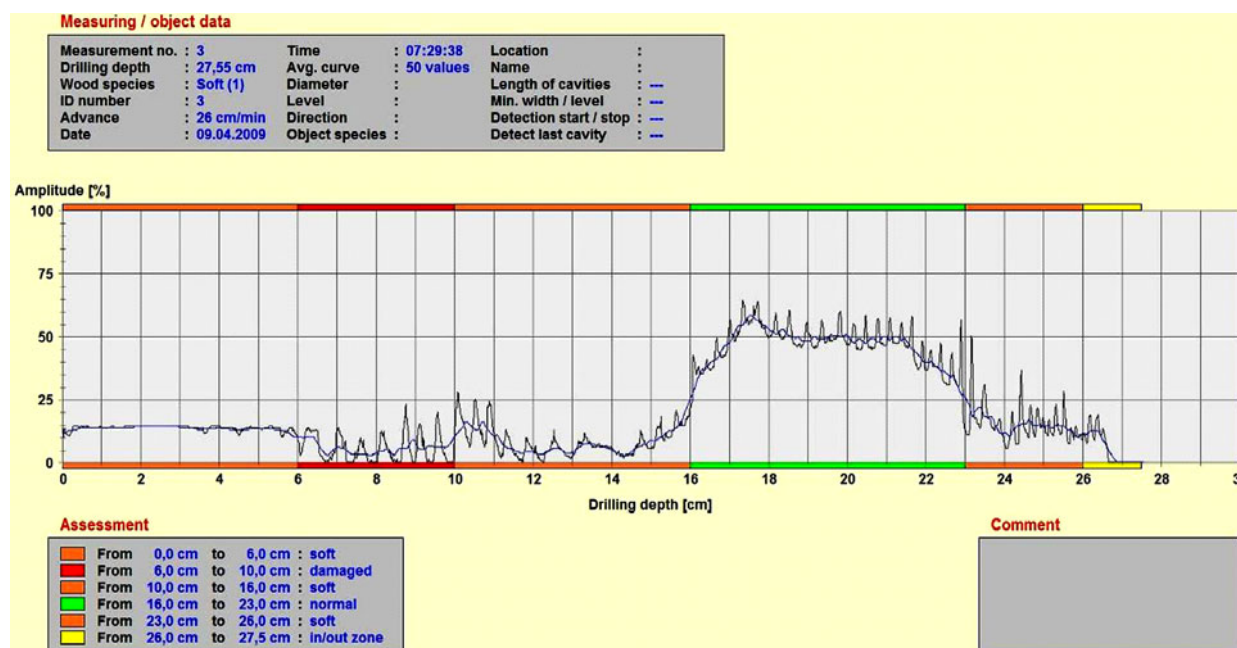
Rys. 10. Przykładowe wyniki pomiarów rezystograficznych dla belki stropu nad salą reprezentacyjną Dworca Głównego
 Fig. 10. An example of results of resistographic measurements for the ceiling beam over the stately hall of the Main Railway Station

The resistographic investigations were focused on qualification of the condition of preservation of wood tissue in the constructional elements. They were made with the use of resistograph IML RESI F-400S. This method is based on measurement of cutting resistance while drilling in element, written down in the format of a graph. Drillings were executed with thin, elastic boring bit of 3 mm in diameter. In the case of the ceiling of the Hall, in order to avoid drilling through in the zone adorned with plaster polychromy, spread directly on the intrados of plank ceiling, the bored holes were made up to the safe depth, which each time had been earlier estimated by comparing the height of the plank. The results of investigations were introduced in the form of graphs of dependence of the amplitude of resistance on the depth of bored hole, for each measuring point (fig. 10).

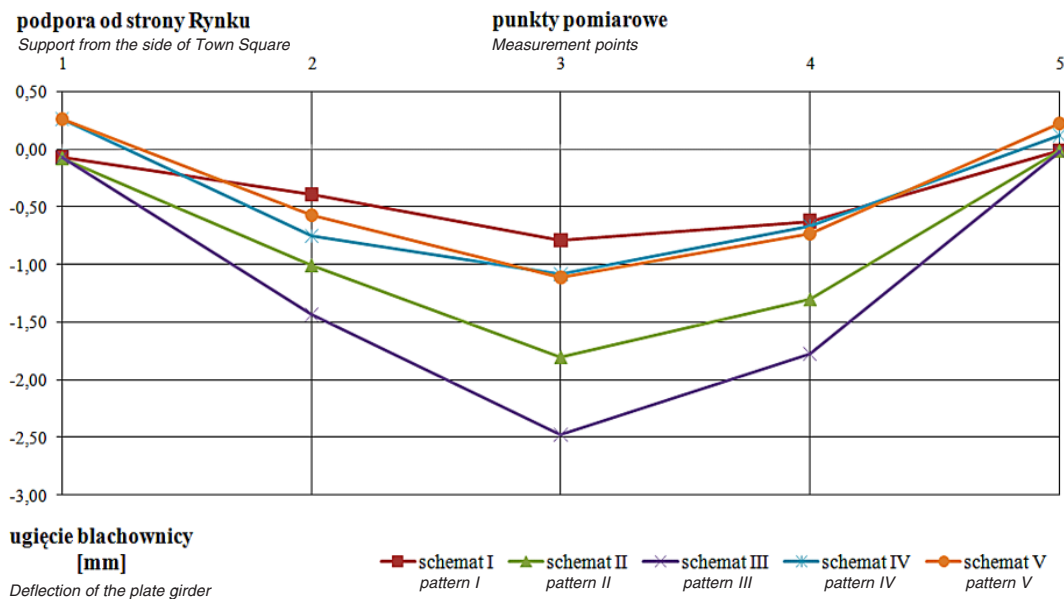
Rys. 15. Ugięcia blachownicy nr 4 przy różnych schematach obciążenia
 Fig. 15. Deflection of the plate girder no. 4 for various patterns of load

Na podstawie wyników badań statycznych (rys. 15) i dynamicznych (rys. 16) stwierdzono, że istniejąca konstrukcja stalowa podtrzymująca podłogę Sali Balzera i podtrzymująca częściowo podwieszoną do niej drewnianą konstrukcję dylową Auli Leopoldyńskiej, umożliwia nierównomierne przenoszenie obciążeń i drgań wywołanych obciążeniem podłogi na konstrukcję sufitu. Drgania dyli drewnianych pod blachownicami stalowymi są dużo większe niż dyli usytuowanymi pośrodku między blachownicami. Drgania te mogą powodować zarysowania podkładu pod polichromię sufitu Auli w kierunku równoległym do dyli.

On the basis of results of static (fig. 15) and dynamic (fig. 16) investigations it was found that the existing steel construction supporting the floor of The Balzer's Hall and partly supporting the wooden plank construction of the Leopoldina Hall suspended underneath, enables unequal transfer of loads and vibrations caused by the floor load on the ceiling construction. The vibrations of wooden planks under the steel plate girders are a lot larger than of those planks which are situated between the plate girders, in the middle. These vibrations can cause scratching of the plaster base under the polychromy of the ceiling of the Hall in the direction parallel to the planks.

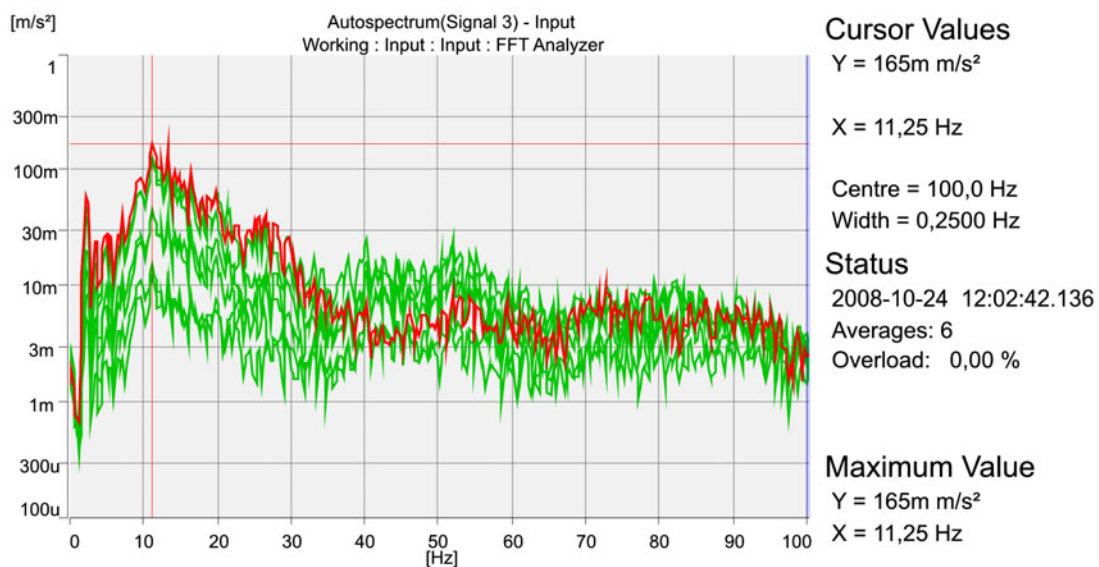
Rys. 16. Autospektrum sygnałów rejestrowanych w przykładowym pomiarze
 Fig. 16. Auto spectrum of signals recorded in the example measurement

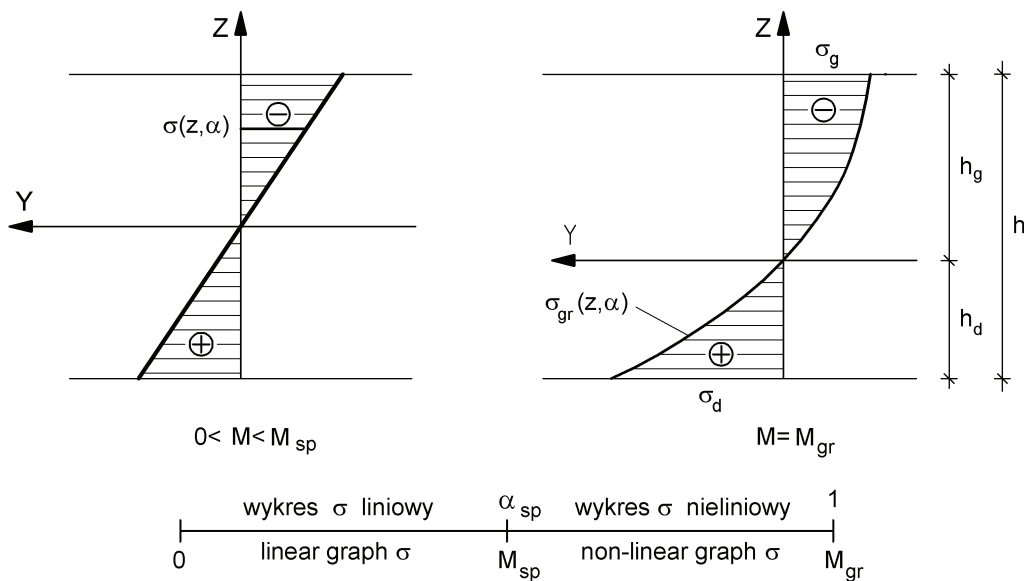
Rys. 7. Wykresy naprężeń w drewnie, w zakresie liniowym i nieliniowym
Fig. 7. Graphs of stresses in wood, within the linear and non-linear range

Zgodnie z rys. 7, rozdzielając cały zakres pracy przekroju na część liniową i nieliniową, naprężenie normalne w przekroju belki określa się wzorem:

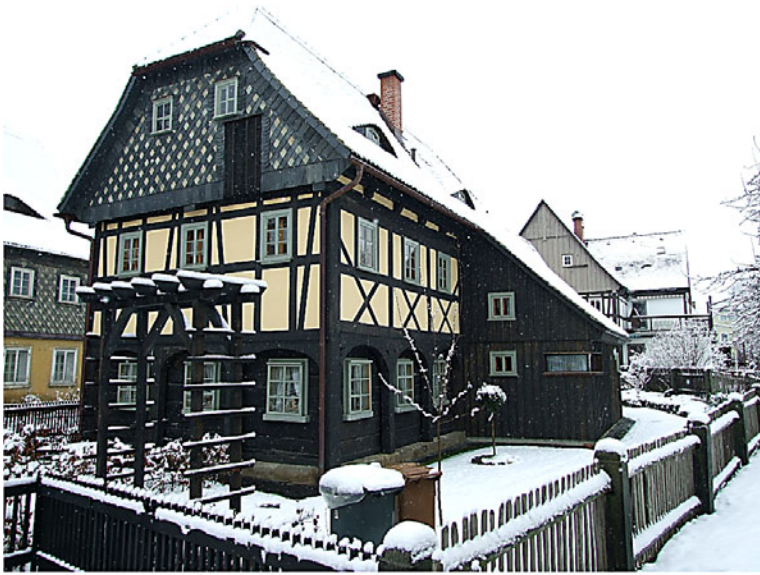
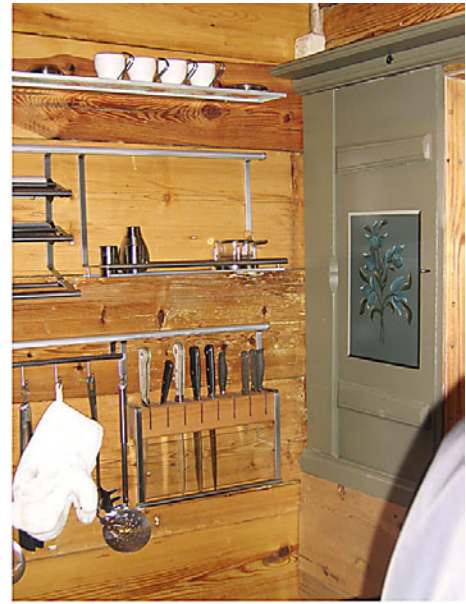
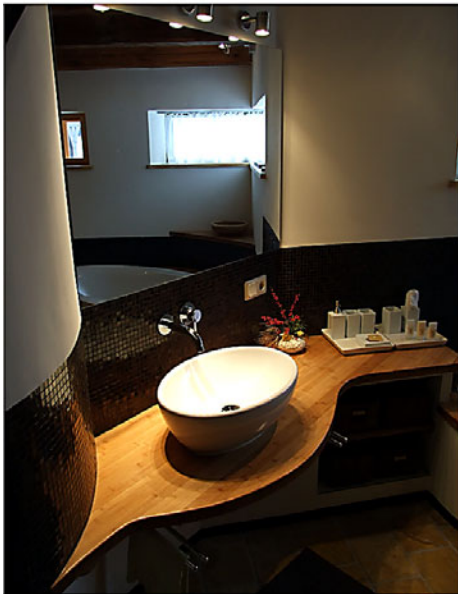
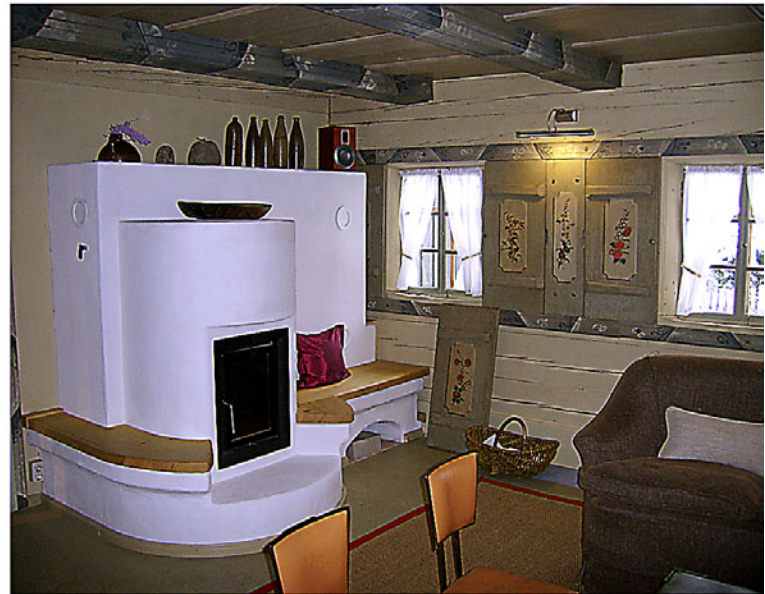
Rys. 2. Wnętrza adaptowanego domu lużyckiego na pensjonat w Großschönau, Niemcy: po lewej u góry – dom z ogrodem po prawej – kuchnia, u dołu po lewej – łazienka i pokój dzienny – po prawej (fot. L. Karwecka)

Fig. 2. The interiors of the Lusitian house adapted as a boarding house in Großschönau, Germany: top left – the house with the garden, to the right – the kitchen, bottom left – the bathroom and the living room to the right (photo L. Karwecka)

The second example of adaptation of a post-supported house to present needs is the house raised in 1696 in the locality Großschönau, in the region of Góry Żytawskie (German *Zittauer Gebirge*), in the south-east corner of Germany. This object is in the historical centre of the village and because of its location is called *Inselhaus (Island House)*, as together with the premises it forms an 'island' in the middle of the village. It was the owners' target to restore the object possibly in the most faithful way, with the use both the traditional methods for the repair of the construction, and the modern techniques, enabling decrease of energy consumption in exploitation of the object. With the help of experts from Hochschule Zittau-Görlitz the heat from geothermal springs was applied in order to improve the energetic balance of the building, there was installed in-wall heating, and special thermal-insulating materials.

This object is full of contrasts – a typical upper-Lusitian garden and luxuriously equipped kitchen; traditional bedroom with painted original walls and pieces of furniture and a modern bathroom. The connection of the features of antique object and equipment with present day technical solutions assures high comfort of use and is an example of the possibility of adaptation of an antique object to present exploitation requirements, without damage to the historical substance. This object has been

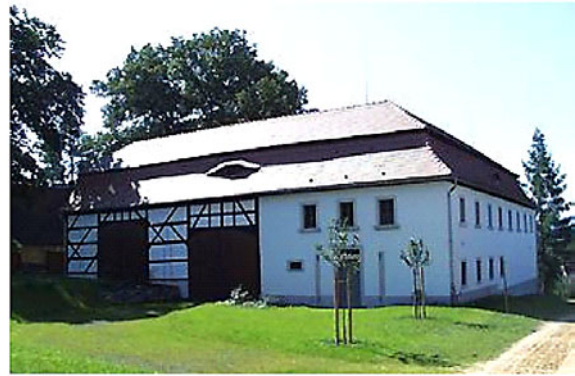
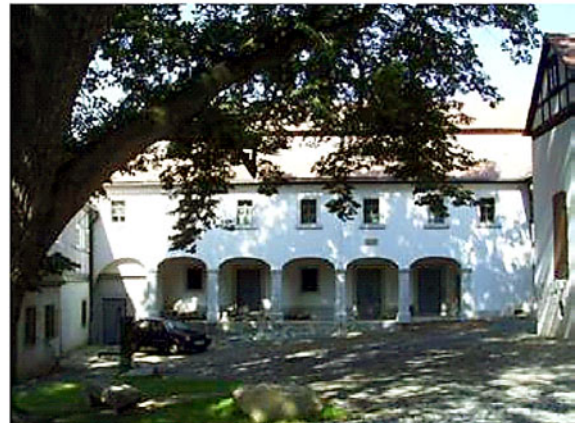
Rys. 3. Zagroda wielobudynkowa w Seiffhennersdorf adaptowana na muzeum: u góry elewacje – inwentaryzacja, u dołu – rzut parteru (rys. I. Cieślak), zagroda od Rumburgerstraße, wewnętrzny dziedziniec z 200-letnią lipą (fot. E. Rdzawska i I. Cieślak)
 Fig. 3. The multi-building croft in Seiffhennersdorf adapted as a museum: at the top – the façades – catalogue, at the bottom – view of the ground floor (drawn by I. Cieślak), the croft from the side of Rumburgerstraße, the inner yard with a 200-year-old lime-tree (photo by E. Rdzawska and I. Cieślak)

The third example is a croft, owned by family Bulnheim, raised from XVII to XIX centuries, which consists of three objects, i.e.: the post-supported house, the farm – habitable building, joining the functions of a house with a farm building and a barn, which are joined together, surrounding the internal farmyard, with 200-year-old lime-tree.

The first building of the croft –two-storey post-supported house from 1666, with one wooden room in brick ground floor, with well preserved vaults in the hall and the farm part and with a stone flight of stairs and decorative portal from the side of the garden was adapted to museum rooms and the curator’s flat. Angle braced construction existing on the upper floor of the house, after the repair remained, as it used to be, covered with wooden boarding stylized in the form of rustication, with the carved girt reminding a cordon cornice. The building is covered with reproduced gable roof with a jerkin head, with five windows of the ‘bull’s eye’ type from the entrance side.

to the wine-vault with a fireplace (Museum Cellar). The former habitable rooms on the floor were transformed into exhibition halls of the Museum of Weaving and Linen-making, the repaired barn took a similar function. The plasters from the walls of the upper floor of the linking building and the barn were removed, leaving the uncovered angle braced wall. The modern window woodwork was replaced with traditional, restoring the original character of the façade. The former passage, facilitating entry from the street onto the yard got also opened.

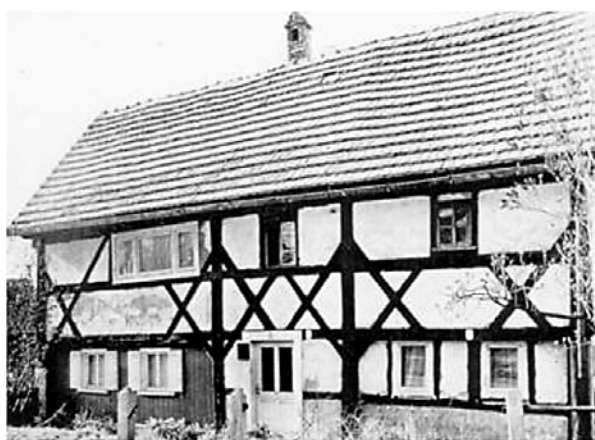
Rys. 4. Przeniesienie domu w miejscowości Schönau-Berzdorf: widok domu przed przeniesieniem – po lewej, rzut parteru – po prawej (www.umgebinde.de za zgodą)

Fig. 4. The transfer of the house in Schönau-Berzdorf: the view of the house before transfer – to the left, the view of the ground floor – to the right (with consent of www.umgebinde.de)

Jednym ze sposobów ratowania opuszczonych i niszczących budynków przysłupowych jest ich przenoszenie w inne miejsce, w którym może funkcjonować jako obiekt muzealny lub po adaptacji jako obiekt w strukturze miejscowości. Sytuacja taka wystąpiła w miejscowości Schönau-Berzdorf (Kleine Seite 13). Usytuowany tu piętrowy dom o konstrukcji przysłupowej szerokoprzęsłowej, długomieczowej, datowany na przełom XVI/XVII wieku, ze względu na inne plany zagospodarowania tego terenu, został uratowany i przeniesiony w inne miejsce, w tej samej miejscowości i adaptowany na Dom Kultury Łużyckiej.

One of the ways of rescuing abandoned and decaying post-supported buildings is their transfer to other place, where they can function as a museum objects or after adaptation as an object in the structure of the town. Such a situation occurred in the town Schönau-Berzdorf (Kleine Seite 13). Situated there two-storey house of post-supported wide-span, long angle braced construction, dated in the turnoff XVI / XVII centuries, because of the different plans of land development, were rescued and transferred into other place, in the same town, and adapted to The House of Lusitian Culture.

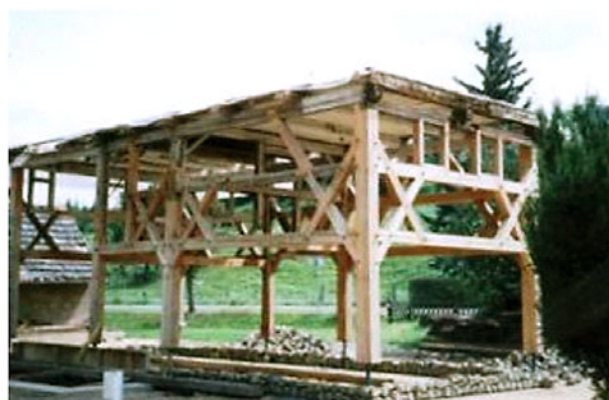
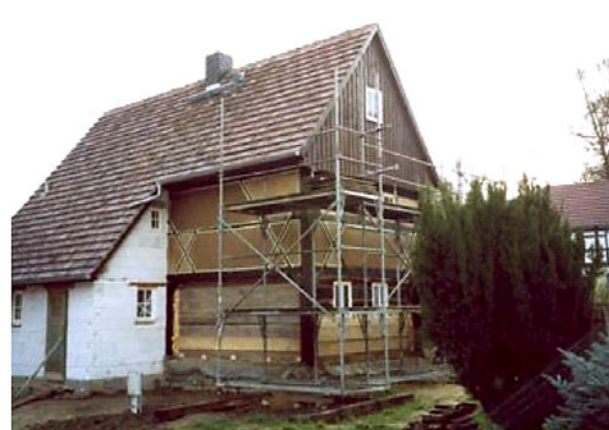
Rys. 5. Translokacja domu w miejscowości Schönau-Berzdorf: u góry fazy przeniesienia szkieletu budynku, budynek w trakcie wykończenia – u dołu (fot. www.umgebnde.de za zgodą)

Fig. 5. Translocation of the house in the town of Schönau-Berzdorf: at the top – the phases of transfer of the building framework, at the bottom- the building during the finishing off. (photo. With consent of www.umgebnde.de)

The three-phase system of works was proposed for the process of transfer of the building. Firstly a detailed stock-taking and dismantling works were executed. Because the building was small in size

Ponieważ budynek był niewielki i skonstruowany w formie jednej ramy konstrukcyjnej, a dystans do pokonania wynosił tylko 2 km, zdecydowano o przewiezieniu szkieletu domu w całości, na specjalnej platformie. Przedsięwzięcie wyglądało bardzo spektakularnie, gdy drewniana konstrukcja przewożona była na nowe miejsce, które zostało wcześniej przygotowane, tj. wykonano żelbetową płytę fundamentową i granitowy cokół. Po osadzeniu przeniesionej konstrukcji na cokole, uzupełniono brakujące elementy wieńcówki, a pola ryglówki – zgodnie z tradycyjnymi metodami – wypełniono gliną nałożoną na specjalnie przygotowane szczapy oplecione słomianymi warkoczami. Wymieniono też zniszczone belki stropowe, wybudowano nowy komin z piecem kaflowym (charakterystycznym dla tego regionu), który ogrzewa cały obiekt.

and constructed in the form of a single constructional frame, and the distance to cover was only 2 km, it was decided to transport the skeleton of the house as a whole, on a special platform. The undertaking looked very spectacular, when the wooden construction was transported to the new place, which had been prepared earlier i.e. reinforced concrete foundation plate and granite pedestal were made. After placing the transferred construction on the pedestal, missing elements of the topping were replenished, and the fields of angle-bracing – according to traditional methods – were filled with clay applied on specially prepared slivers wrapped around with straw plaits. The worn out ceiling beams were also replaced, the new chimney was built with a tile stove (characteristic for this region), which heats up the whole object.

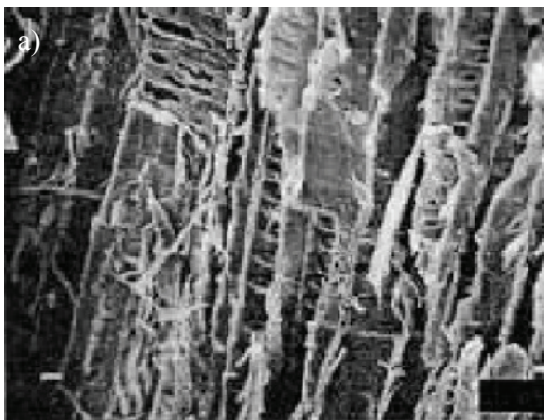
Rys. 1. Fotografie pod mikroskopem drewna sosnowego[3]: a) przed obróbką termiczną, b) po obróbce termicznej
Fig. 1. Photomicrograph of pinewood [3]: a) before heat treatment, b) after heat treatment

Fotografie na rys. 1 [3] pokazują zmiany w budowie drewna przed i po procesie wyparzania w temperaturze 215°C. Można zauważyć ubytki materiału wypełniającego pomiędzy włóknami drewna, świadczące o degradacji matrycy kompozytu.

Photographs in fig. 1 [3] show the changes in the structure of wood before and after process of steaming at temperature 215°C. One can notice losses of material filling spaces between the filaments of the wood, which testifies degradation of the matrix of the composite material.

Degradation of the ground tissue (alive cells surrounding wood filaments) which has been illustrated in fig. 1 and the decrease in pine wood density (fig. 2) suggest decrease in the longitudinal modulus of elasticity E of wooden rods bent off-centre. Yet one should expect significant decrease in the modulus of rigidity G as a result of the degradation of matrix.

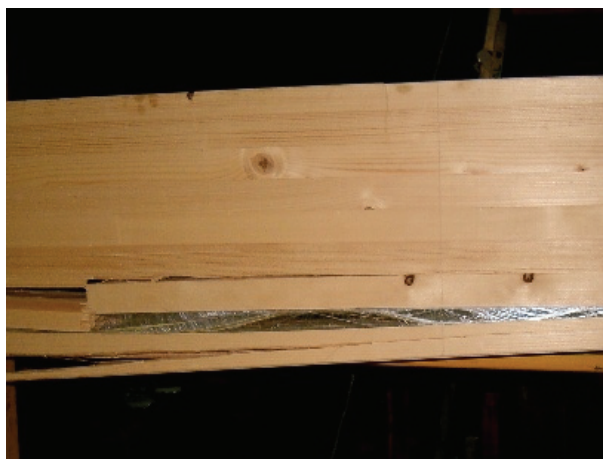
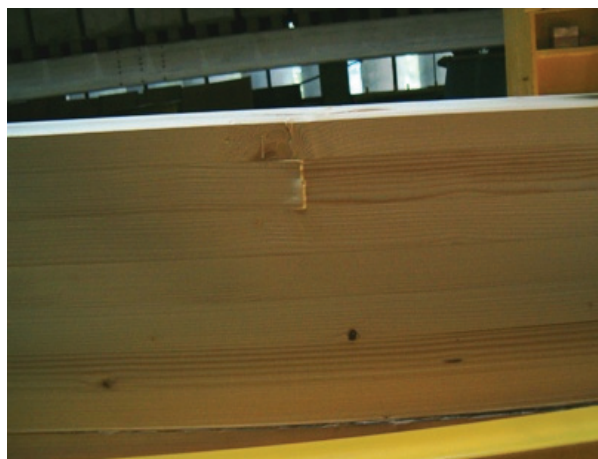
Rys. 5. Przykładowe obrazy zniszczenia belek wzmocnionych
Fig. 5. Exemplary modes of failure of strengthened beams

zmienia postać zniszczenia. W pierwszej kolejności zniszczenie następuje w strefie włókien ściśkanych (uplastycznienie drewna) o wysokości ok. 40 do 80 mm, w dalszej kolejności następuje odspojenie się taśmy od drewna i zniszczenie belki. Belki ze wzmocnieniem doklejonym od spodu (rys. 2c) niszczą się głównie poprzez uplastycznienie się strefy ściśkanej, w dwóch przypadkach jednak nastąpiło zniszczenie poprzez odspojenie się taśmy od drewna. Przykładowe formy zniszczenia belek wzmocnionych pokazano na rys. 5.

changed the form of destruction. The destruction occurs first of all in the zone of compressed fibers (plastification of the wood), the height is approx. 40 to 80 mm, then comes detaching of the tapes from the wood and destruction of the beam. Beams with strengthening glued on from the bottom side (fig.2c) are damaged mainly by plastification of the zone squeezed, however, in two cases there occurred destruction by detaching of the tapes from the wood. The example forms of destruction of strengthened beams have been shown in fig. 5.

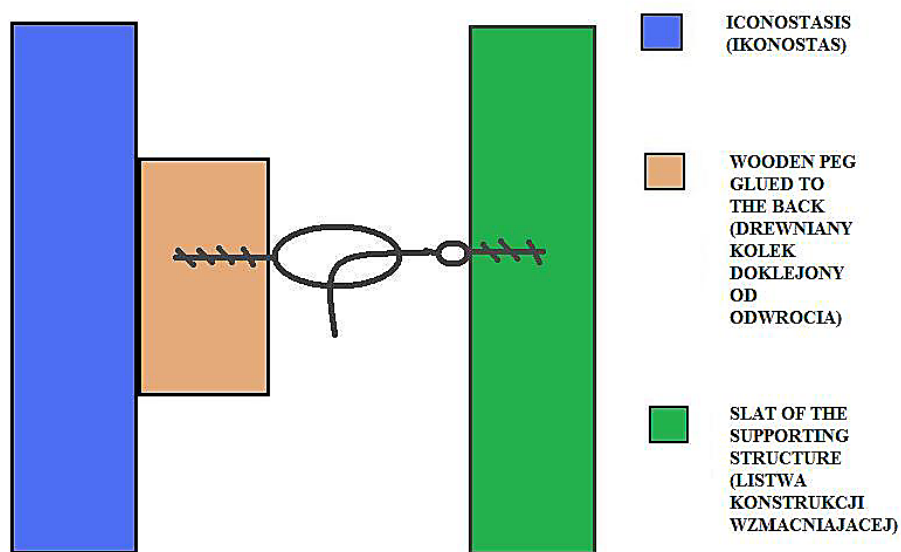
Rys. 11. Schemat ewentualnego zamocowania elementów ikonostasu od odwrocia do listew konstrukcji wzmacniającej za pomocą haków

Fig. 11. Diagram of the possible attachment of the element of the iconostasis (from its back) to the slat of the strengthening structure by using metal hook

Any interference in the structure of the iconostasis' original wood should be kept to a minimum, so it seems reasonable to consider the possibility of attachment of the iconostasis to the proposed supporting structure by using the metal hooks.

These hooks, from the one side, could be attached (screwed) to the construction of the reinforcing slats in permanent way, and on the other side they could be hooked against the „round handles” attached to the back parts of the iconostasis. Bearing in mind that our aim is as far as possible not to interfere in the structure of the original wood, these „round handles” should be fixed (screwed) not directly in the back parts of the iconostasis but into the small wooden pegs, which should be next glued to the back of the each element (fig. 11). As a binder, it is proposed to use a two-component epoxy-resin adhesive (for example, glue called UHU and produced in Germany). This kind of the binder is not soaking into the structure of wood, while the drying process creates a strong, long lasting, and waterproof bond. This ensures the safety of the original wood and, at the same time, it guarantees a very good fastening between the two components. Later, if necessary, the peg may be removed by mechanical means. Similarly, the dried layer of the adhesive can be removed mechanically from the surface of the wood. This method of attachment appears to be in every respect the most appropriate solution, giving the guarantee of not interfering with the original structure of the wood.¹²

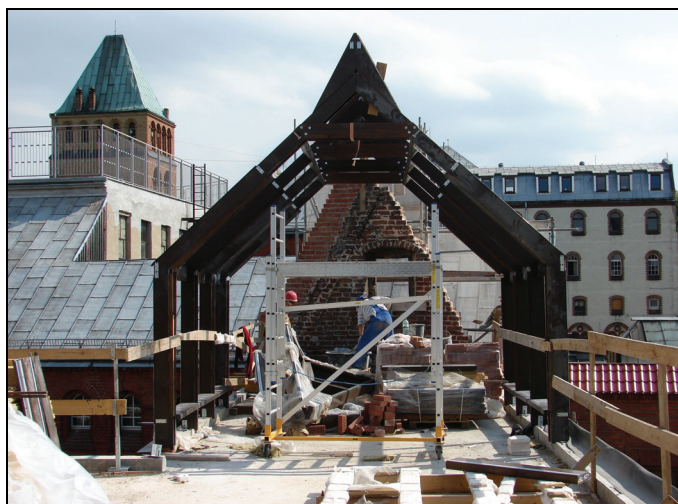
Rys. 2. Charakter odkształceń dachu
Fig. 2. The roof deformation pattern

The frames seen in fig. 2 were made of 6×15 cm glulam timber. The deformations were caused by too weak frame corners which were not rigid enough as bending moments are the biggest in these places.

According to the static calculations made by the designer of the roof the value of the bending moment from complete loads in the frame corner was almost 9 kNm, which causes bending stresses in timber of about 40 MPa, so it

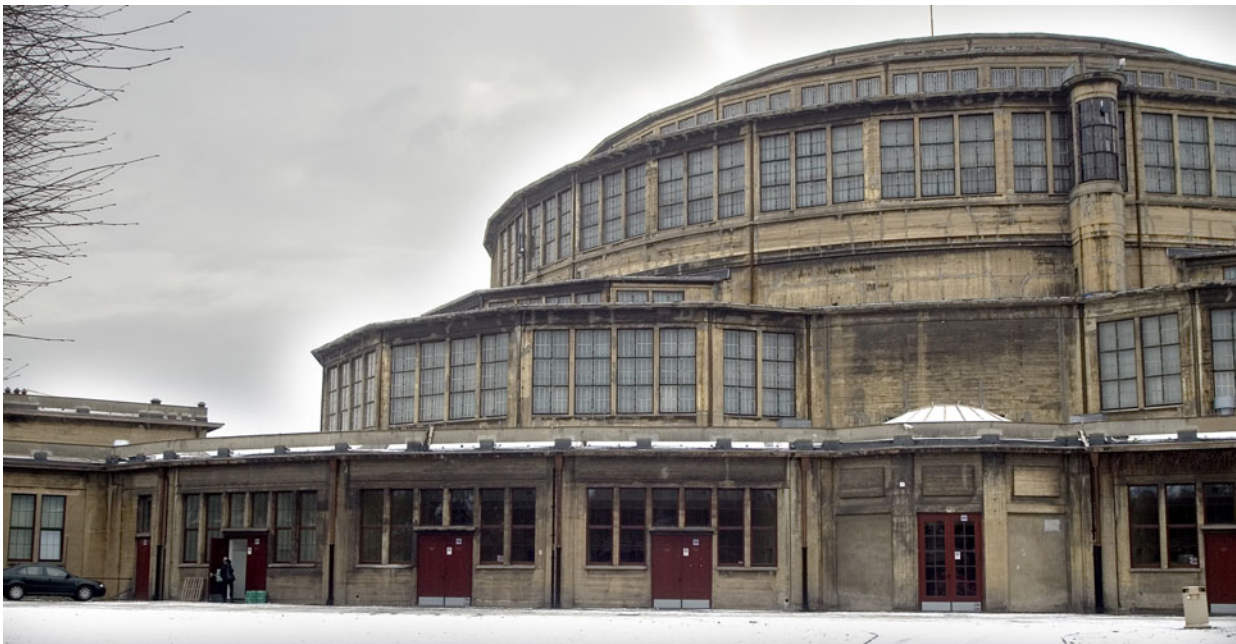
Rys.1. Widok ściany Hali Stulecia we Wrocławiu przed renowacją elewacji
 Fig. 1. The view of the wall of the Centennial Hall in Wrocław before the elevation renovation

The Centennial Hall was made as a concrete structure with the visible relief of boarding. Different stage of destruction of this nearly 100-year-old building results from the different structure of the concrete, caused by the use of aggregate of not always homogeneous size and, what follows, various strength of the concrete and connected with this resistance to weather condition. It was also for sure not without meaning, that it was constructed in a hurry, which accompanied raising in a very short time such a great and difficult edifice (fig. 1).

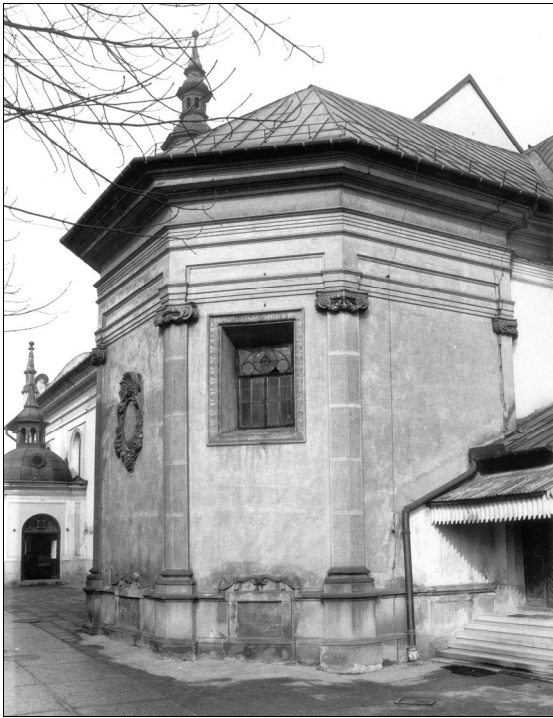
Rys. 2. Widok zewnętrzny kaplicy Morstinów (bez kopuły) przy kościele józefińskim z XIX w. Stan z 1991 r. Fot. ze zbiorów autora
 Fig. 2. The view of the Morstins' chapel (without the dome) at the Church of St. Joseph (19th c.). The photo was taken in 1991. From the Author's archives
