WIADOMOŚCI KONSERWATORSKIE • CONSERVATION NEWS • nr 26/2009

XIII Konferencja
Naukowo - Techniczna

REMO
2009

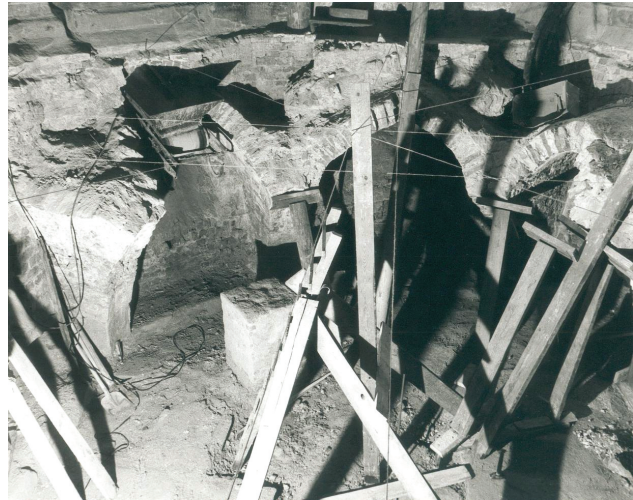
Rys. 3. Płd.-zach. część krypty pod kaplicą Morstinów po odgruzowaniu w 1991 r. Fot. J. Doraczek, ze zbiorów Archiwum WKZ w Krakowie
 Fig. 3. The south-western part of the crypt under the Morstins' chapel after the rubble was removed in 1991. Photo by J. Doraczek, from the archives of the WKZ in Kraków

During the survey work, which the Salt Mine began in the chapel in 1989 in order to plan the above-mentioned removal of the damages, some considerable fragments of the destroyed vaulted ceiling of the sepulchral crypt under the chapel were discovered. Then I accepted the constructors' requirements with joy: a steel-reinforced concrete anchor plate should be horizontally inserted in the 19th c. floor of the chapel and steel-reinforced concrete rims should be fixed at the bottom of the foundations, both outside and inside the necropolis⁹. That's why the rubble from the devastated crypt needed to be removed completely!

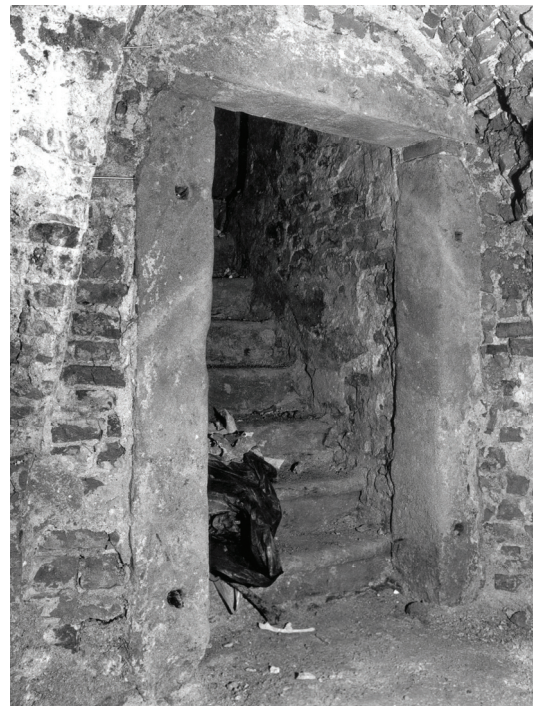
Rys. 5. Odkryte w 1991 r. oryginalne schody i wejście do krypty. Fot. J. Doraczek, ze zbiorów WKZ w Krakowie

Fig. 5. The original stairs and descent to the crypt, discovered in 1991. Photo by J. Doraczek, from the archives of the WKZ in Kraków

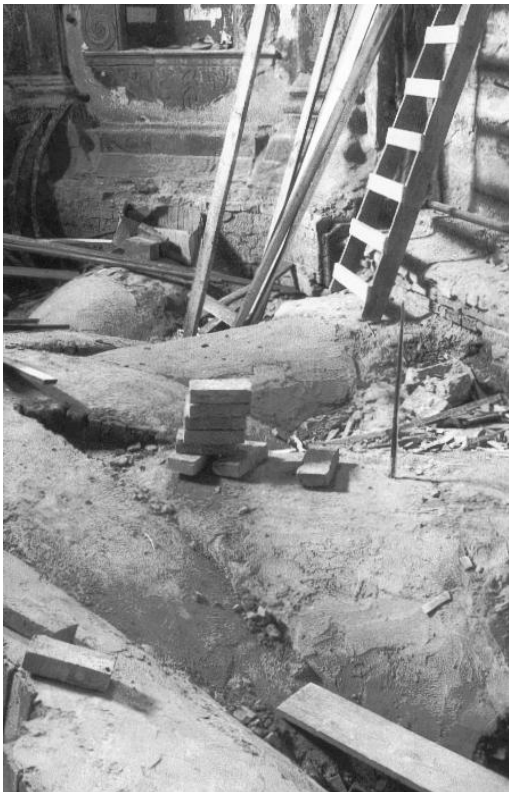
Rys. 9. Widok fragmentu odtworzonego sklepienia nad kryptą grobową od góry kaplicy Morstinów. Fot. A.J. Gaczoł, 1991
 Fig. 9. The view of the fragment of the reconstructed vault over the sepulchral crypt as seen from the top of the Morstins' chapel. Photo by A.J. Gaczoł, 1991

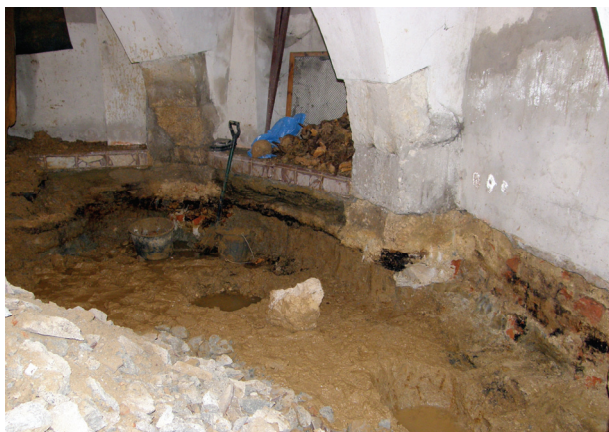
Rys. 13. Prace przy pogłębianiu krypty. W środku zdjęcia, u podstawy żebra widoczne szczątki szkieletów, które zostały pochowane pod posadzką krypty. Widoczna również woda gruntowa, zbierająca się w wykopach. Fot. A.J. Gaczoł, 2009

Fig. 13. The works aiming at deepening the crypt. In the centre: the remains of the skeletons, buried under the floor of the crypt, at the foundation of the rib and the ground water gathered in the ditch. Photo by A.J. Gaczoł, 2009

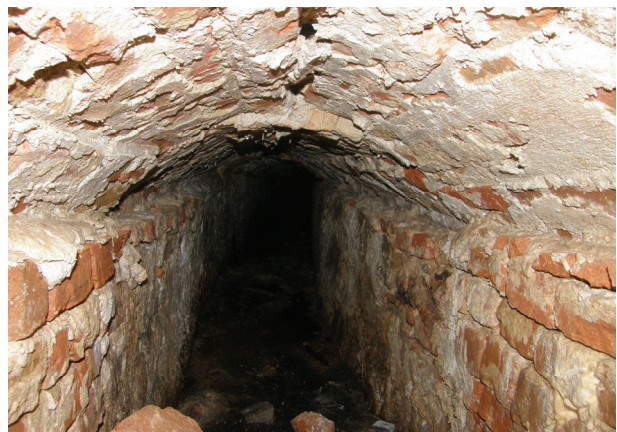
Rys. 14. „Zagadkowy” kanał wiodący pod prezbiterium kościoła odkryty w 2009 r. Fot. A.J. Gaczoł

Fig. 14. The 'mysterious' canal running under the presbytery of the church, discovered in 2009. Photo by A.J. Gaczoł

The construction works were supervised by archaeologists and architects²⁸. The supervision turned out to be necessary since among other findings they discovered the 17th century small, vaulted, brick canal running along the arch under the presbytery of the church. From the side of the chapel the canal begins behind the fractionally preserved Gothic foundations of the walls of the presbytery of the 14th century church but it does not reach the walls of the Baroque crypt. The purpose of the construction of this canal remains a mystery to be solved during the following works in the basement of the church.

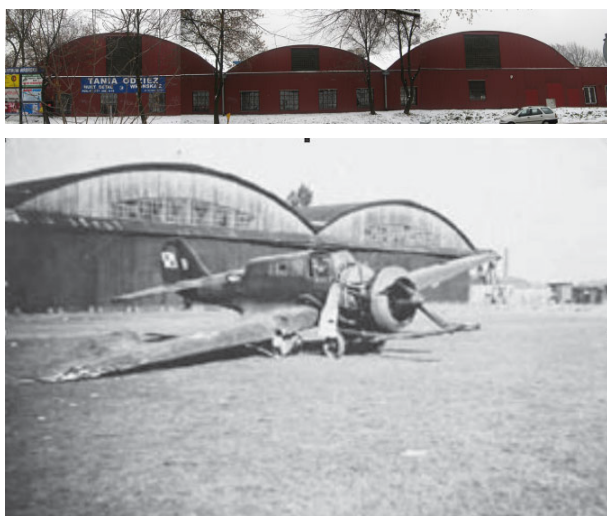
Rys. 1 Zachowany hangar przy ulicy Męczenników Majdanka, fotografia hangaru z lat 30-tych, zbiory Teatru NN.
 Fig. 1. The preserved hangar in Lublin, at Męczenników Majdanka Street. Photography from the 30-ties, from the collection of Theater NN

strukcję szkieletową z zastosowaniem dźwigarów stalowych. Wypełnienie stanowiła najczęściej cegła piaskowa, (Skarżysko, Ostrowiec, Kurów, Lublin) bądź cegła ceramiczna (Stalowa Wola). Ta różnorodność technik wznoszenia stanowi o unikatowości pozostałych jeszcze obiektów. Na szczególną uwagę zasługują budynki hangarów. Funkcja wymusiła w tym przypadku zastosowanie konstrukcji o dużych rozpiętościach. Pojawiły się obiekty prezentujące najnowszą myśl techniczną, charakteryzujące się prostotą i finezją rozwiązań technicznych. Jednym z charakterystycznych jest zachowany do dzisiaj hangar w konstrukcji żelbetowej w Lublinie.

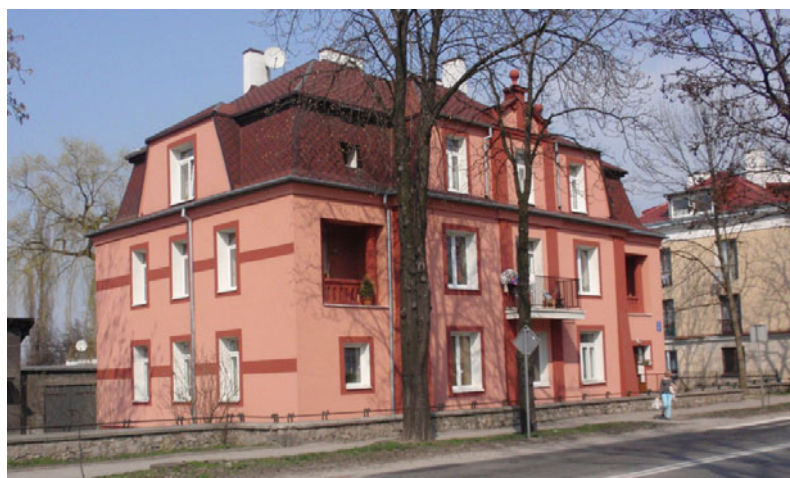
Rys. 6. Budynek kolonii kolejarzy w Lublinie po termorenowacj (fot. autor)
Fig. 6. Railwaymen's colony building in Lublin after thermal insulation (photo by author)

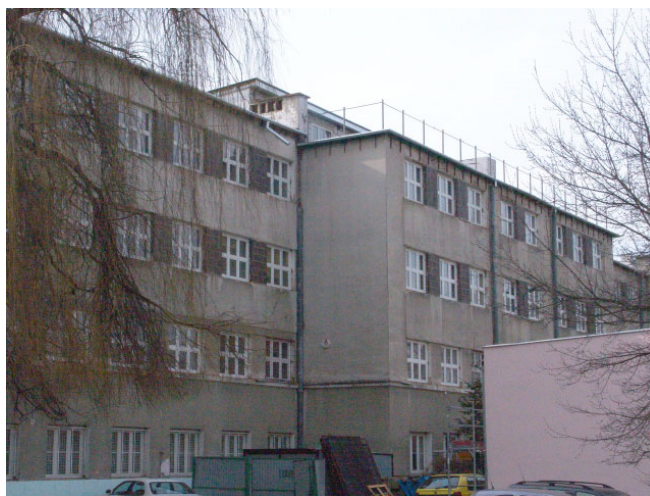
Rys. 8. Widok szkoły w Lublinie przed i po dociepleniu (fot. autor)
Fig. 8. A view of school in Lublin, before and after insulation works (photo by author)

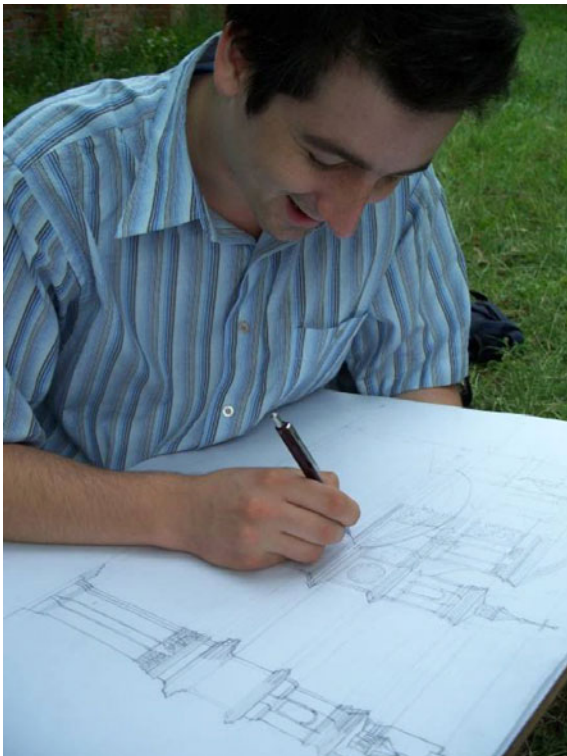
Rys. 1. Obrys fasady w proporcjach
Fig. 1. Handdrawings of façade in proportion

The survey works conducted by our group involved preparation of a classical drawing in the proportion of the designated element, which constituted a basis for application of measurements taken. A hand-made drawing of the detail is particularly important in the case of sculptured elements with worn

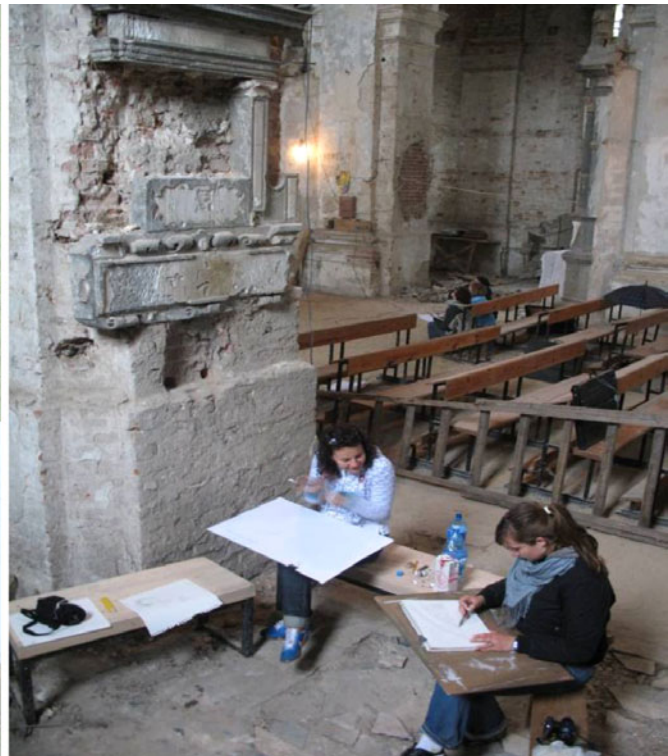
Rys. 2. Prace inwentaryzacyjne we wnętrzu
Fig. 2. Inventarisation works of the interior

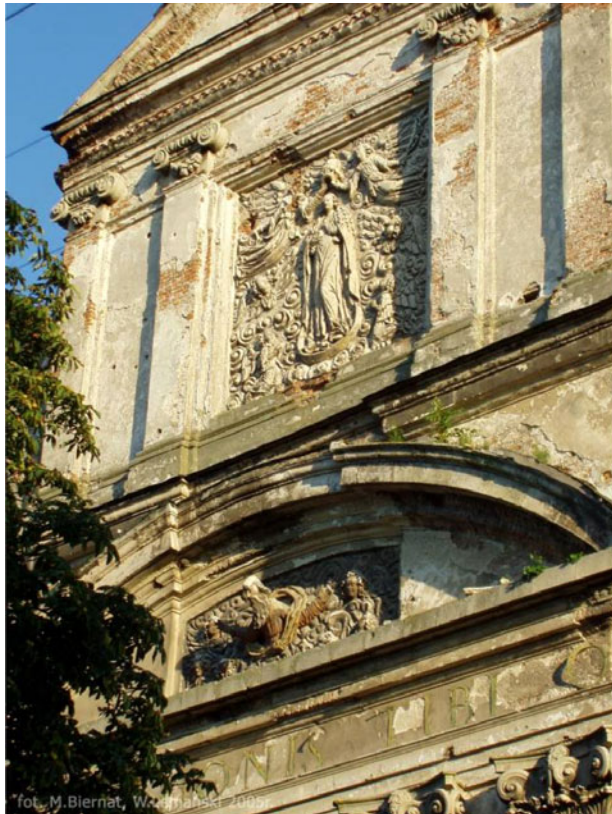
Rys. 3. Górny ryzalit fasady – fragment (fot. M. Biernat)
Fig. 3. The part of the upper part of the façade
(photo by M. Biernat)

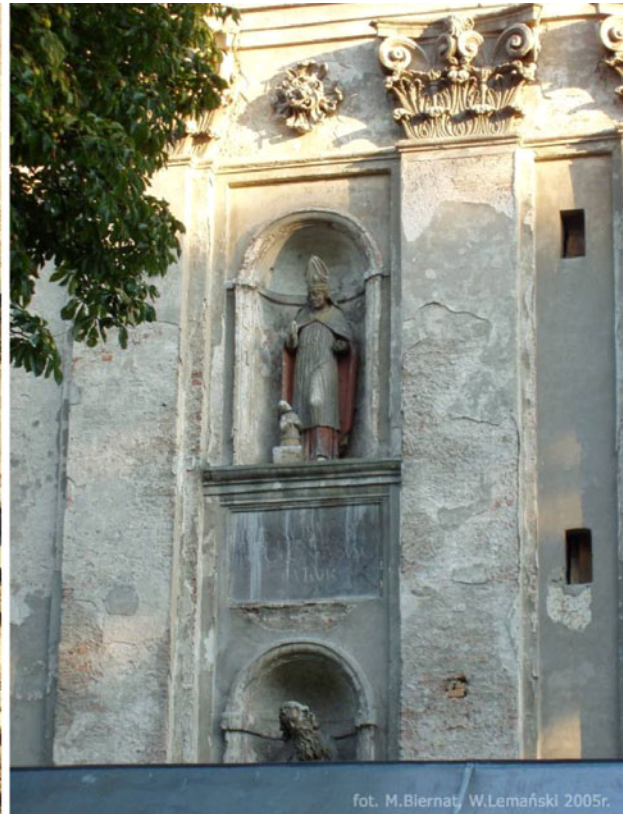
Rys. 4. Posąg św. Stanisława we wnęce z figurką donatora u stóp – fragment fasady (fot. M. Biernat)
Fig. 4. Statue of St. Stanislaus in the niche with the donor figure beneath – part of façade (photo by M. Biernat)

ue of St. Adalbert is in good condition, although the hands and the left foot need to be supplemented. The statue of St. Peter is devoid of hands from the wrist and the front part of the feet. The statue of St. Stanislaw placed in the upper recess on the right side does not have a crosier and left hand. At the bottom of the statue there is a little statue of the founder, which is also devoid of both hands. The fingers of the right hand holding a book also need to be supplemented. Under the recesses and in shallow recesses with flat profiled frame, black marble boards were placed, on which they carved Latin inscriptions of names of the saints, however, no names were mentioned directly. Thus, under the statue of St. Adalbert there is a board with the inscription saying *SARMATICAЕ GENTIS INSTRUTOR*. The board marble is faded and its upper part is damaged. The inscription was carved in Roman small caps. The inscription was distributed evenly across the entire board in 2 rows, however, regardless of the division of letters in a word. Thus, there are the following letters in the first row: *SARMATICAЕGEN*, and: *TISINSTRUCTOR* in the other row. Under the recess with the statue of St. Peter there should be a board made of the same marble with the inscription of “Iani tor Caeli” indicating to the patron saint. The board used to be there even before WWII, as we can find it in the pre-war photographs and the description delivered by Tomkowicz. Unfortunately, due to the fact that it was placed low on the façade, it could have been easily stolen by thieves probably after WWII. The board located under the lowest recess on the right side was probably stolen as well. According to Tomkowicz, the board contained the inscription of *MVNDI MAGISTER*, which identified St. Paul. The board located higher and under the recess with the statue of St. Stanislaw has been preserved. In this case, the inscription of *TRIENNALIS MORTVI IN POLONIA SVSCITATOR* was distributed in 3 rows, similarly to the opposite table, with letters arranged in such a manner that they fill the entire field without any spaces and regardless of arrangement of the letters in a word. Thus, the first row contains the following inscription: *TRIENNALISMORTVI*, the other: *INPOLONIASVSCI* and the last one has the following inscription in the middle: *TATOR*. In spite of the use of small caps, the words are distinguished by slightly enlarged first letters.

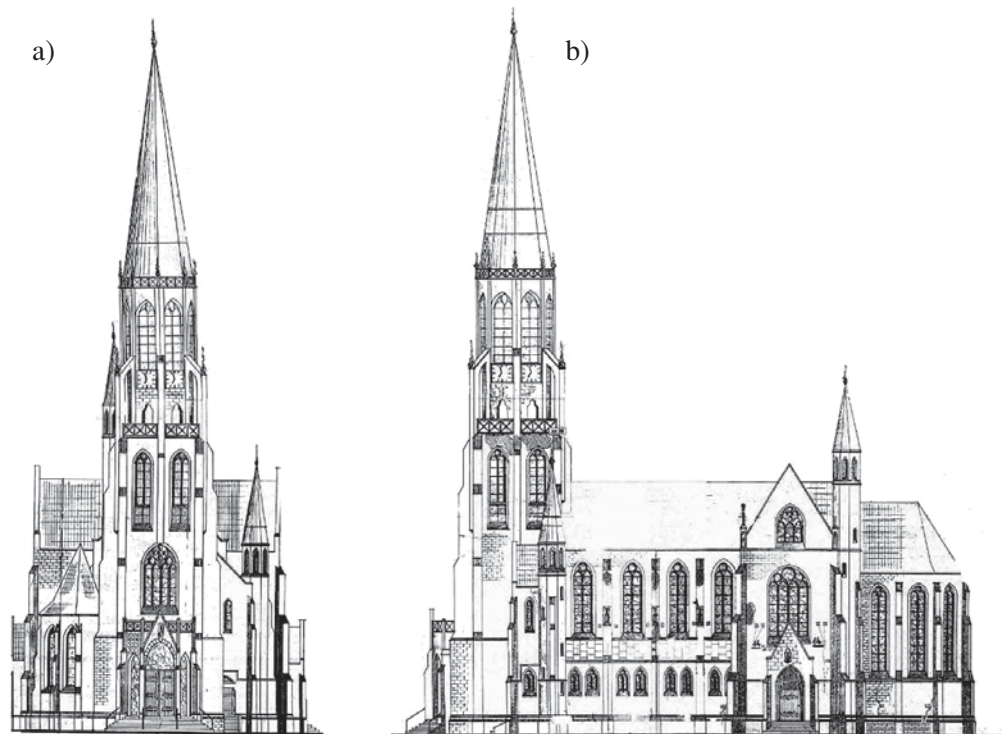
Rys. 1. Szkice kościoła: a) elewacja zachodnia, b) elewacja południowa
Fig. 1. Design of the Church: a) front facade, b) view of the south side

Kościół w rzucie poziomym ma wymiary około 50,0 m × 28,5 m. Nawa główna ma szerokość 15,0 m i wysokość 15,0 m. Kościół jest zorientowany na osi wschód-zachód, z głównym wejściem od strony zachodniej. Archiwalne szkice elewacji kościoła pokazano na rysunku 1.

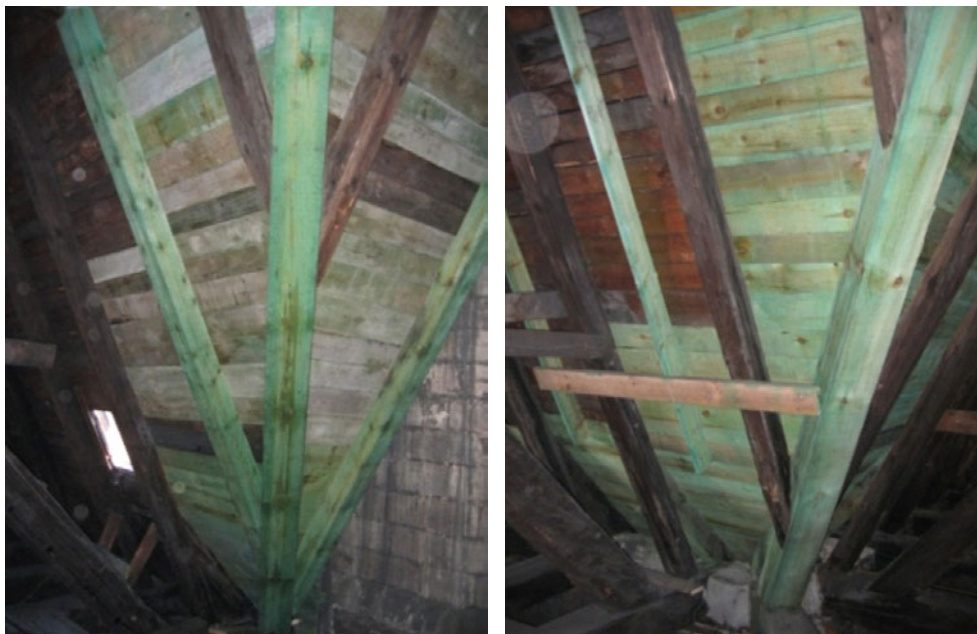
Rys. 2. Wymienione krokwie koszowe
Fig. 2. Replaced valley rafters

shown in fig. 2. After the construction had been repaired, the new roofing was made from Spanish slate, flashing work was carried out and a new lightning protection system was installed (fig. 3).

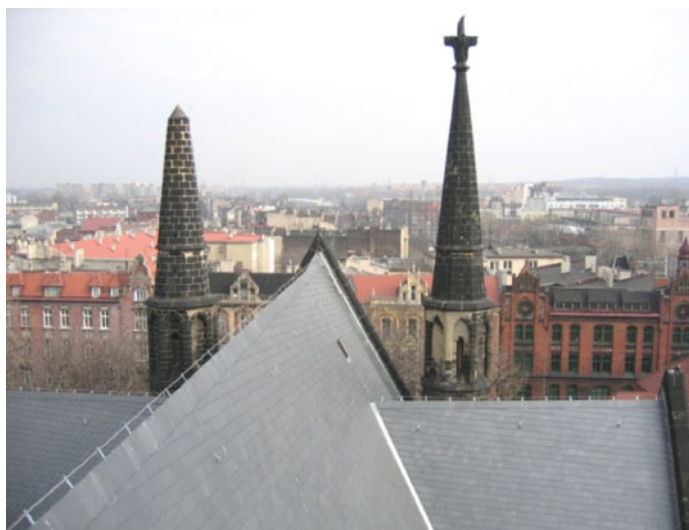
Rys. 3. Wymienione pokrycie dachu
Fig. 3. The new roofing

Po naprawie konstrukcji wykonano nowe pokrycie dachu z hiszpańskiego łupka, wykonano ponadto obróbki blacharskie oraz nową instalację odgromową (rys. 3).

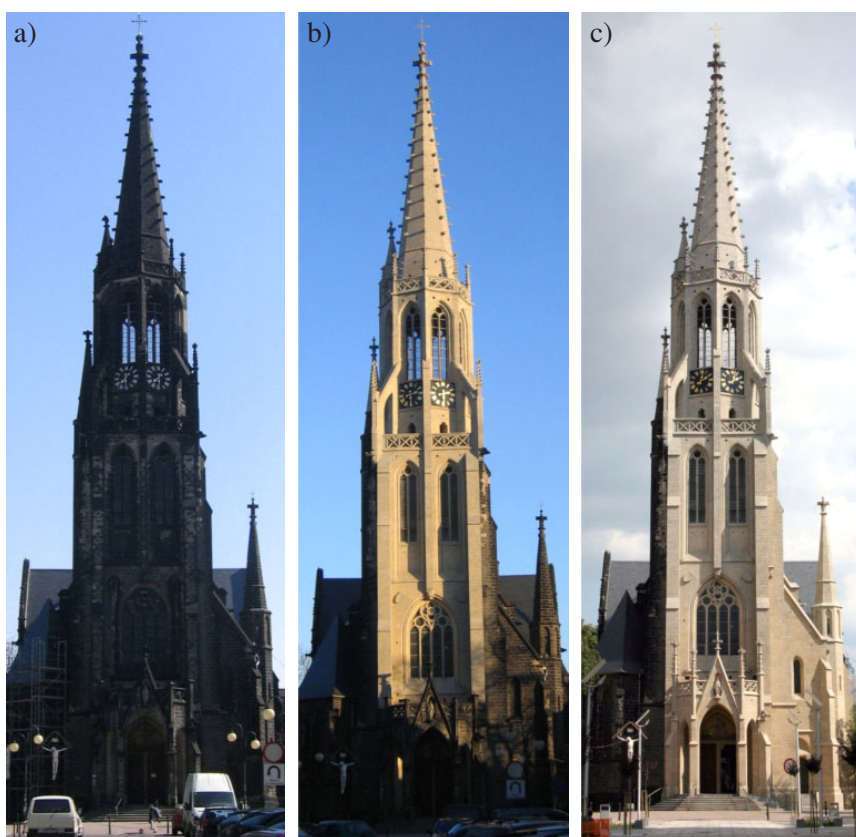
Rys. 12. Kościół Mariacki: a) marzec 2007 r., b) grudzień 2008 r., c) marzec 2009 r.
 Fig. 12. The Mariacki Church: a) March 2007, b) December 2008, c) March 2009

Conservatory rebuilding of large-scale church objects is an expensive and laborious process. The work has to be performed with meticulous care, according to the conservation and building rules. 3 years have just passed since the work on the elevation of the Mariacki Church in Katowice commenced. The third and final stage, which encompasses work on the walls and presbytery, is currently under way. It is to be completed in the second half of 2010, but even now the effects of all the work which has been done are clearly visible (fig. 12).

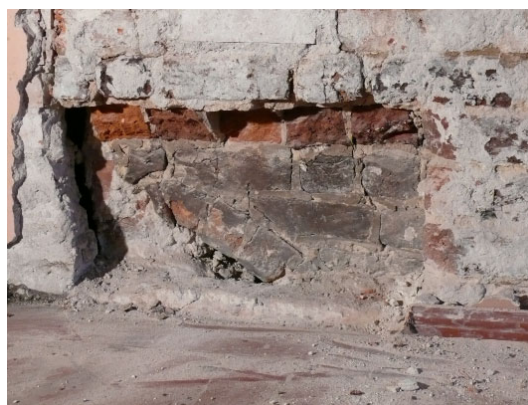
Rys. 2. Fragment profilowanego obramienia otworu wejściowego w elewacji wschodniej kamienicy Dzierżonia 10. Foto A. Peszko

Fig. 2. Fragment of a profiled jamb of a door opening in the eastern elevation of the tenement house at 10 Dzierżonia St. Photo: A. Peszko

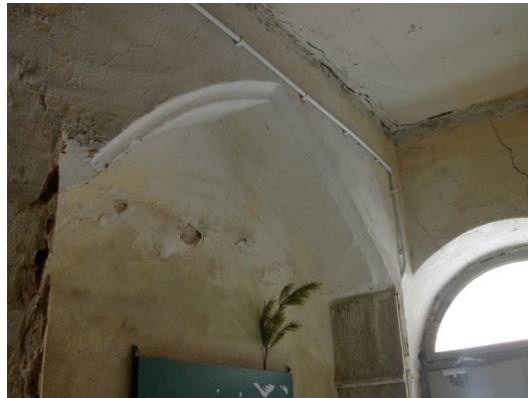
Rys. 3 Brzeg, ul. Reja 7, ostrołuczna, arkadowa wnęka na parterze kamienicy. Foto A. Peszko
Fig. 3. Brzeg, 3 Rej St., ogival arcaded recess in the tenement house ground floor. Photo A. Peszko

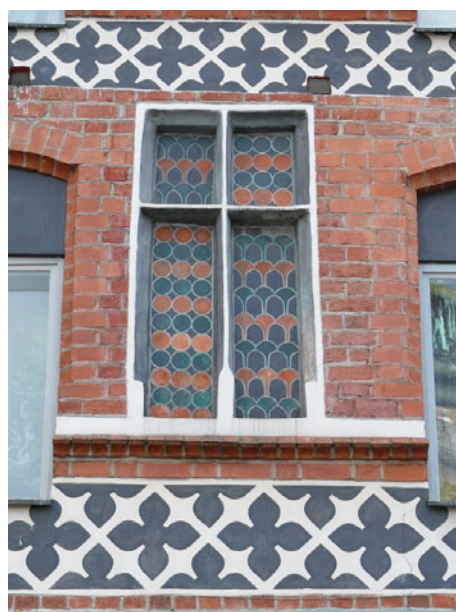
Rys 4. Brzeg, Rynek 2, fryzy z motywem maswerkowym oraz dekoracyjna blenda z imitacją oszklenia

Fig. 4. Brzeg, 2 Rynek, friezes with tracery motif and a decorative blind window with imitation of glazing

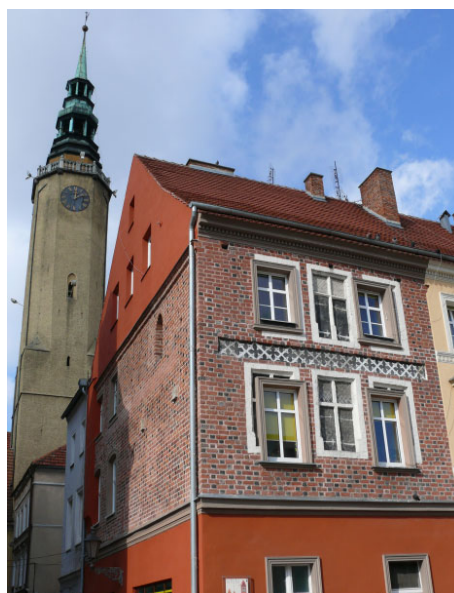
Rys 7. Brzeg, Sukiennice 5, elewacje wschodnia i południowa po zakończeniu prac konserwatorskich. Foto A. Peszko
 Fig. 7. Brzeg, 5 Sukiennice, eastern and southern elevations after conservation work. Photo: A. Peszko

by another circumstance: there were no window openings found on both floor levels of the facade; only one small window was discovered in the large surface of the southern elevation (fig. 7). Therefore, it seems a logical conclusion that the building interior must have been lit through the windows in the northern elevation¹¹. During conservation work on the southern elevation, the remains of western gable were found. Its base was preserved with two layers of bricks, which indicate that it had edges finished with the so called 'cat run'.

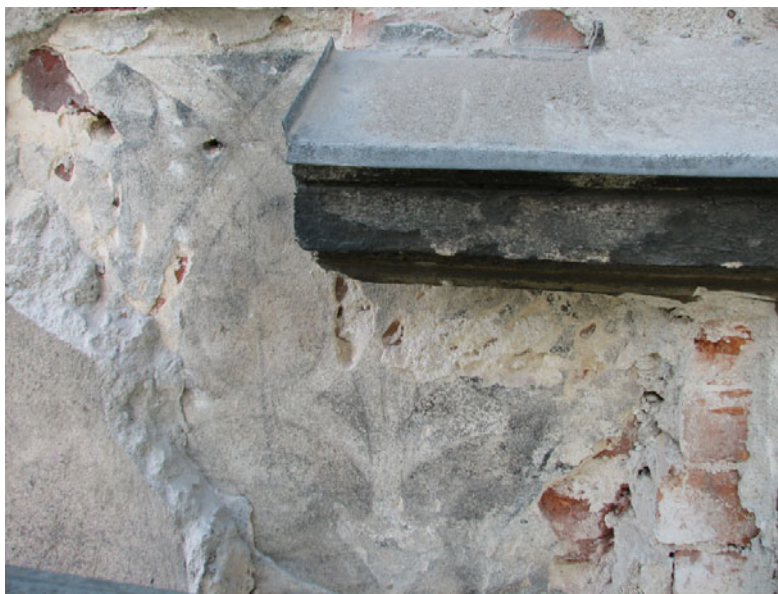
Rys 9. Brzeg, Dzierżonia 10, fragment dekoracyjnego fryzu.

Fig. 9. Brzeg, 10 Dzierżonia St., fragment of a decorative frieze.

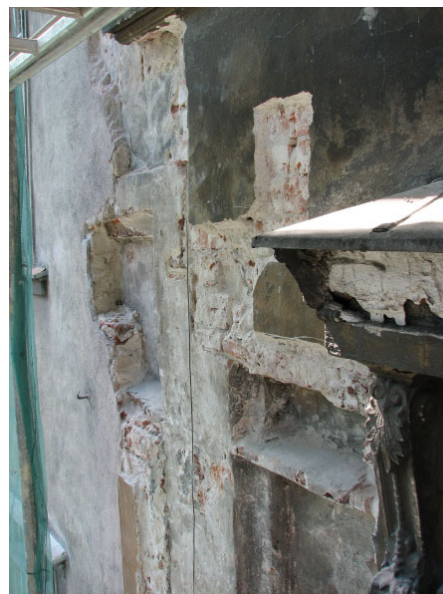
Rys 10. Brzeg, Dzierżonia 10, fragmenty blendy i dekoracyjnego fryzu. Foto A. Peszko

Fig. 10. Brzeg, 10 Dzierżonia St., fragments of blind windows and a decorative frieze.

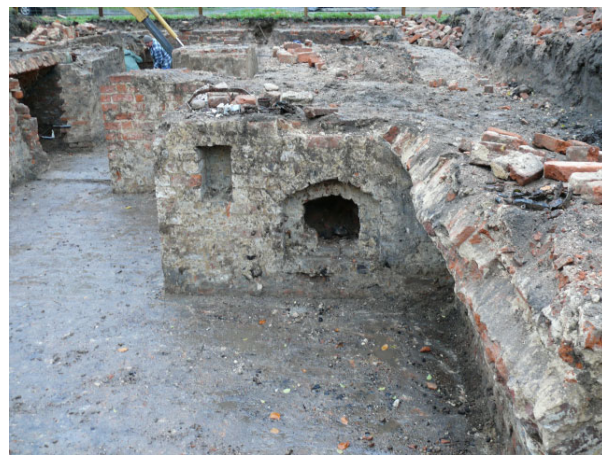
Rys 13. Brzeg, Plac Moniuszki, średniowieczna piwnica zabudowań kolegiaty św. Jadwigi. Foto A. Peszko
 Fig. 13. Brzeg, Plac Moniuszki, a medieval cellar found in the buildings of the collegiate church of St. Hedwig. Photo: A. Peszko

Z punktu widzenia genezy powstania brzeskiej kamienicy mieszczańskiej na uwagę zasługuje także nie istniejąca już dziś grupa kamienic przy Placu Moniuszki (dawniej Stiftplatz). Rozebrane po 1945 r. kamienice zajmowały przestrzeń w północno-zachodniej części dzisiejszej ulicy Chopina, naprzeciw budynku Gimnazjum Piastowskiego. Pierwotnie były domami należącymi do kolegiaty św. Jadwigi, ufundowanej przy zamku książęcym w 2 poł. XIV w. Zajmowały niemal całą powierzchnię działki i nie posiadały typowego dla kamienicy zaplecza. Przeprowadzone dotychczas prace archeologiczne doprowadziły do odkrycia gotyckich piwnic wspomnianych obiektów (rys. 13).

From the perspective of the origins of the *burgess tenement house* in Brzeg, a no-longer existing cluster of tenement houses at Plac Moniuszki (formerly *Stifplatz*) deserves mentioning. Demolished after 1945, the tenement houses covered the area round the north-western section of the present-day Chopin St., opposite the building of Gimnazjum Piastowskie. Originally they were houses owned by the collegiate church of St. Hedwig, founded nearby the duke's castle in the second half of the 14th century. They covered almost the whole area of the plot and did not have the backrooms so typical for such a house. The archaeological excavations conducted so far, led to discovering Gothic cellars of the above mentioned objects (fig. 13).

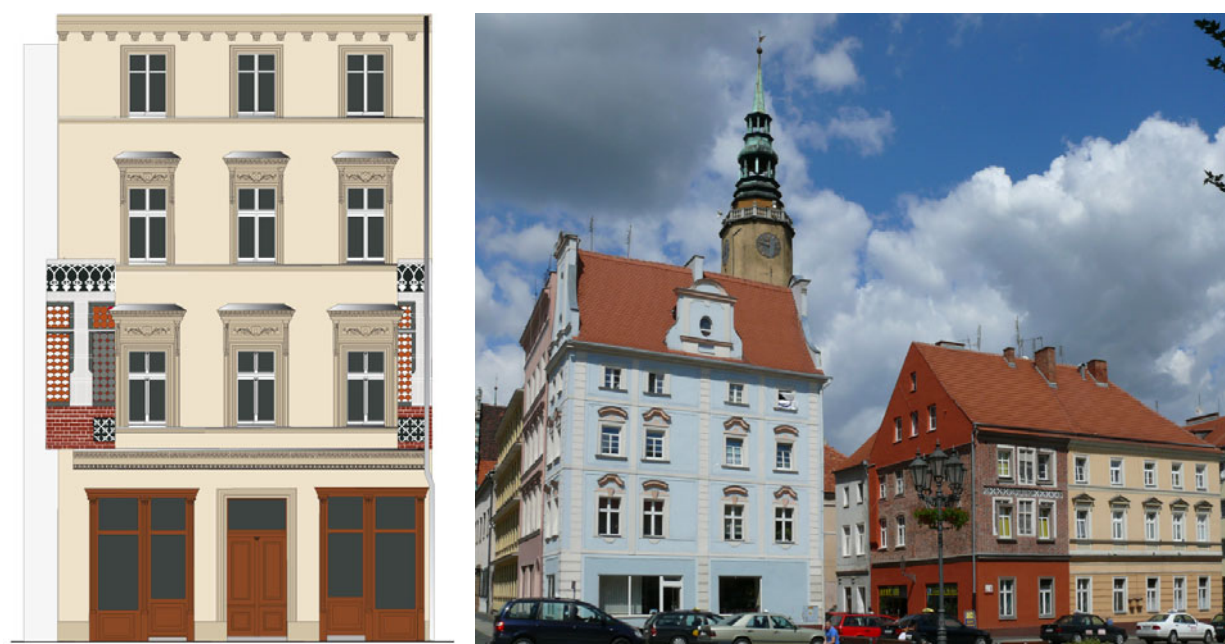
Rys. 14. Propozycja ekspozycji gotyckich fragmentów w elewacji kamienicy przy ul. Dzierżonia 10 (projekt J. Skarbek) oraz widok na blok śródrzynekowy ze wschodnią i południową elewacją sukienic po pracach konserwatorskich (foto. A. Peszko)
 Fig. 14. Suggestion of displaying the Gothic fragments in the elevation of the tenement house at 10 Dzierżonia St. (designed by J. Skarbek) and a view of the central market block with the eastern and southern elevation of the cloth hall after conservation work (Photo.: A. Peszko)

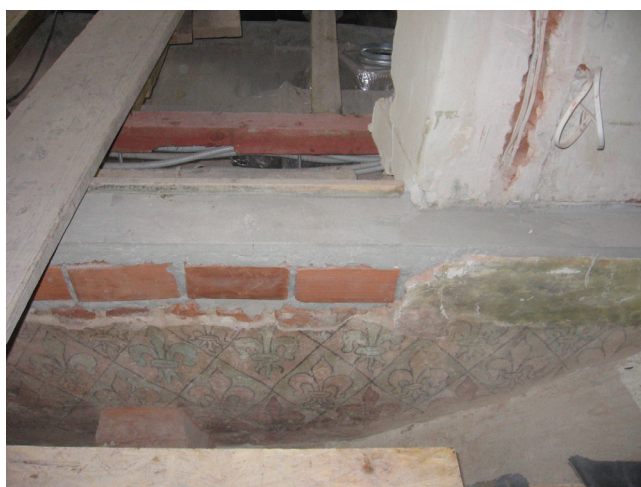
Rys. 1. Odkrytki gotyckich tynków i dekoracji malarskich
Fig. 1. Uncovered Gothic plasters and painted decorations

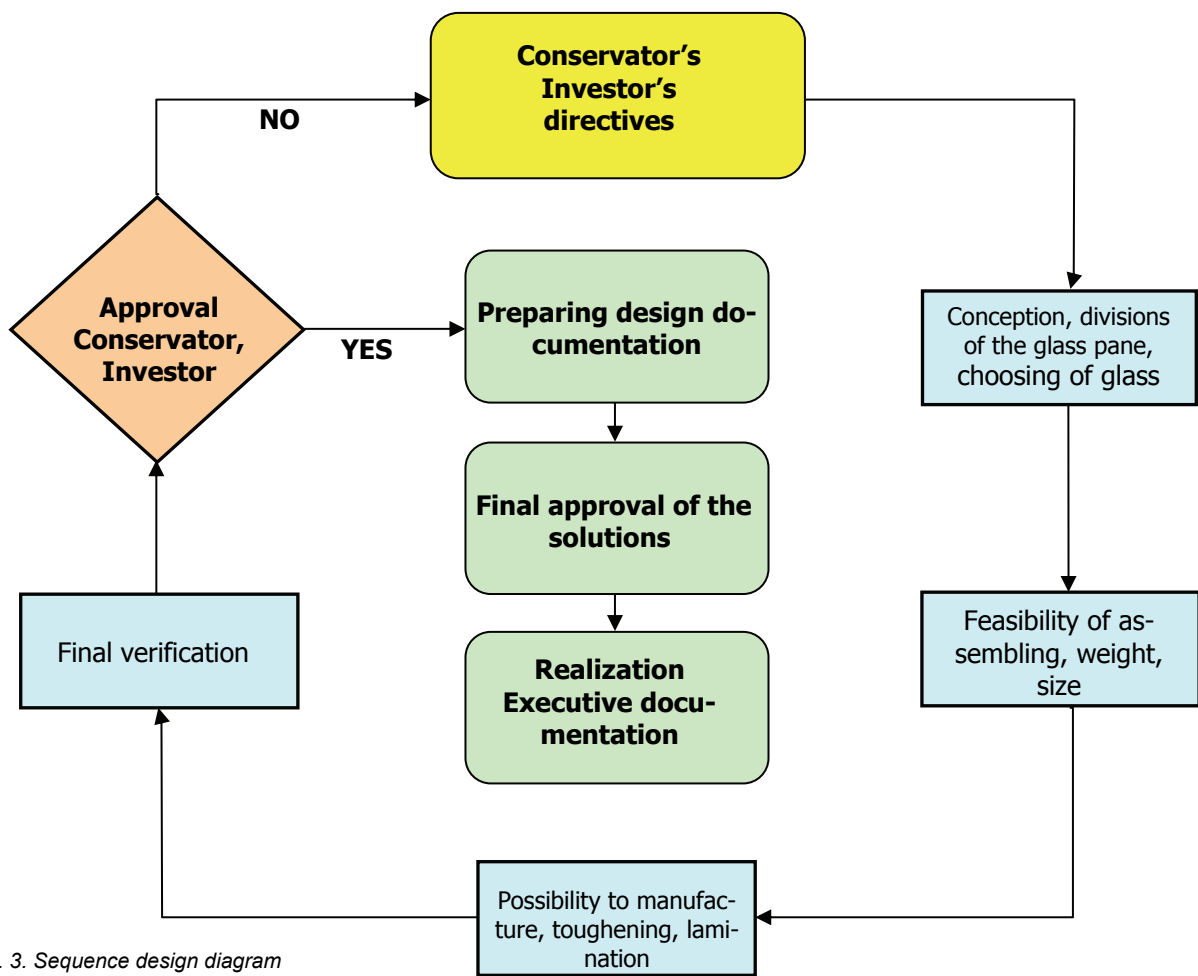
Rys. 3. Schemat projektowania sekwencyjnego

Fig. 3. Sequence design diagram

The designing was carried out as a sequence process – running according to the diagram (fig. 3) and as the result the proposal designed as CONCEPTION 5A was accepted for the designing works and the realization.

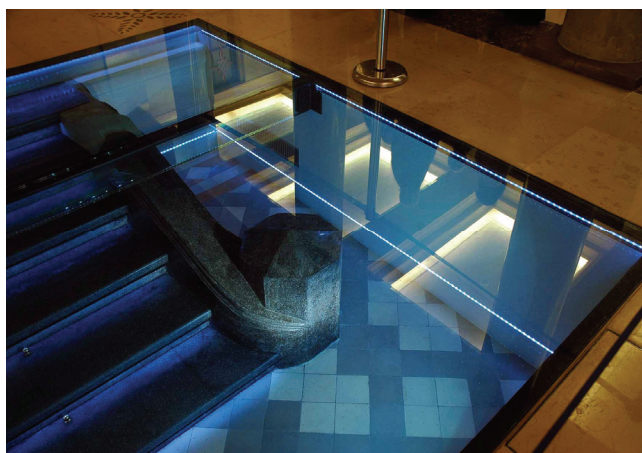
Rys. 6. Szklana posadzka na belkach szklanych – widok zabytkowych schodów

Fig. 6. The glass floor supported with glass beams – view for historic stairs

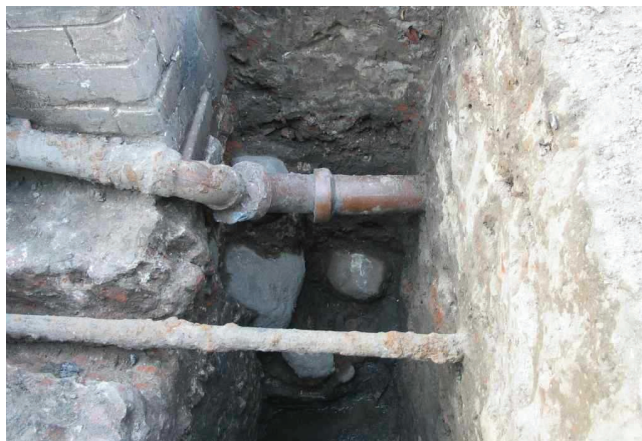
Rys. 12. Odkrywka fundamentu w narożu
Fig. 12. View of foundation pit in corner

In the first reveal brick laid foundation wall was confirmed (fig. 12). On the depth of 3.2 m below the ground level occurred stabilized ground water level. On this level there were also fund stones and boulders creating first foundation layer, and also remains of old wooden lagging from planks 5-6 cm thickness which were old foundation wall boarding. Continuing the digging beneath the water mirror concluded that the probable foundation base is 3.30 m below the ground level.

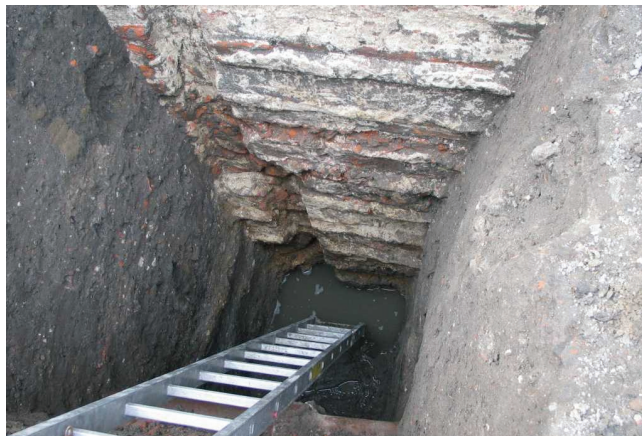
Rys. 13. Odkrywka fundamentu ściany
Fig. 13. View of wall foundation pit

In the second excavation pit (fig. 13) there was also confirmed brick laid foundation wall with one offset of 12 cm of width, approximately 20 cm below the ground level. On the depth around 3.30 m below the ground level there was stabilized ground water level. On this level there was confirmed occurrence of lagging from planks,

being foundation wall's boarding, like in pit no. 1. In pit no. 2 there were clear traces of wall boarding in shape of printed on the wall surface plank traces and vertical chases which were boarding post's remains. Below the water level the foundation wall was confirmed to be at least about 60 cm below the water level. In consequence, minimal foundation base level was estimated to be around 3.9 m below the ground level. New excavation is planned to be 9.5 m deep below existing ground level.

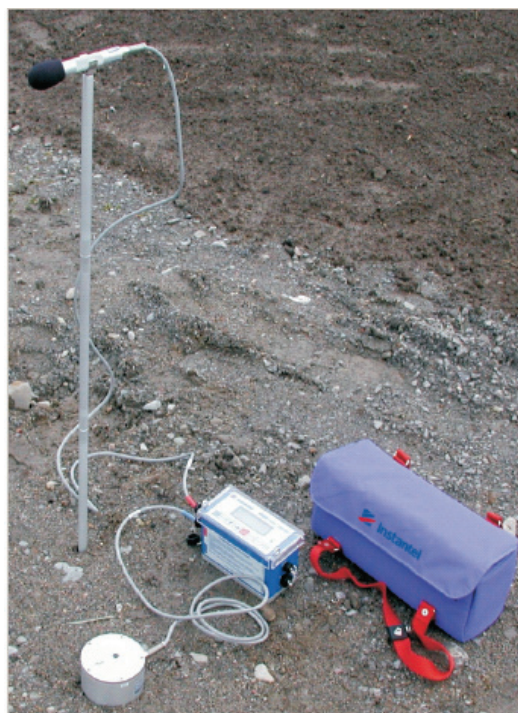
Rys 3. Rejestrator 4-kanalowy (drgania XYZ + hałas)
Fig 3. 4-channel recording device (3D vibration + noise)

Na rynku dostępne są urządzenia pozwalające na pomiar i rejestrację drgań przekazywanych na otoczenie (rys. 2) oraz takie, które dodatkowo umożliwiają pomiar i rejestrację hałasu (rys. 3). Urządzenia pozwalają na stały pomiar drgań wywołanych różnymi czynnikami: ruchem ulicznym, pracami rozbiórkowymi czy w końcu robotami geotechnicznymi, tj. wbijanie pali.

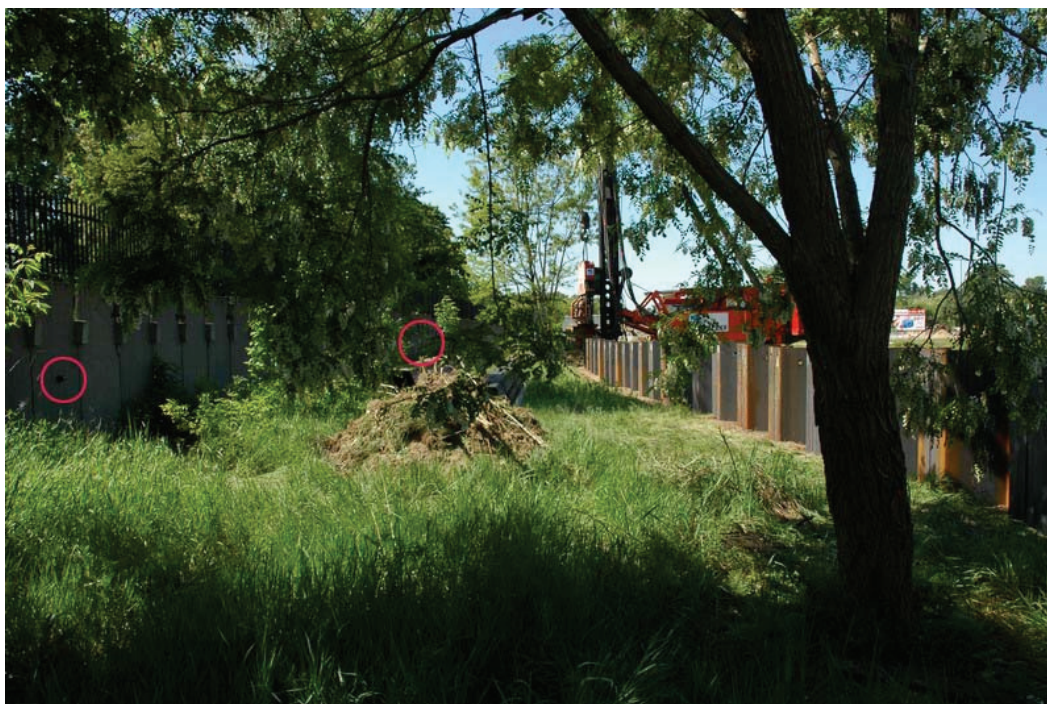
Rys. 4. Obserwacja drgań na ogrodzeniu cmentarza. Lokalizacja czujników drgań
Fig. 4. Monitoring of vibrations on the cemetery wall – sensor locations

In course of the construction of a RC22 P retaining wall in the excavation of the Ł2 siding, the vibrations of The Powązki Cemetery (adjacent to the construction site) wall were measured. The measurement was justified by the fact, that in the construction site heavy equipment was used: the PVE40 High Frequency vibratory hammer, with the total weight of 10.45 t, vibrating weight of 6.2 t, momentum of 0-40 kGm and vibration amplitude of 15 mm, 200 t/min. The vibrator served the purpose of driving sheet piles.

Do pomiaru wykorzystano czujniki Vibra firmy Profound. Częstość próbkowania czujnika wynosiła 1024 Hz. W pamięci urządzenia rejestrowano wartości maksymalne pomierzone w ciągu kolejnych 15 s trwania pomiaru o wartościach prędkości większych od 0,1 mm/s.

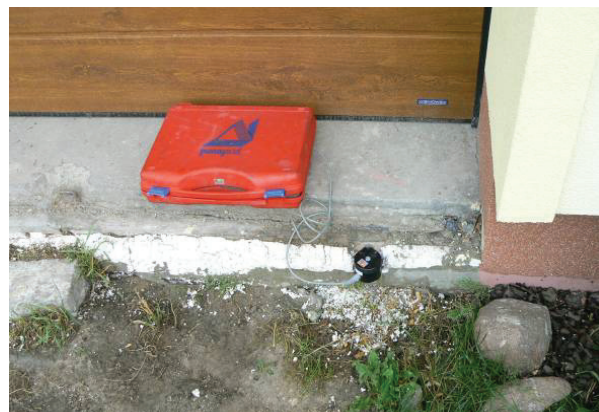
Rys.8. Czujnik zamocowany do ławy żelbetowej
Fig. 8. Geophone location

Czujniki zamontowano na czas prowadzenia obserwacji do ceglanej ściany budynku nr 12 oraz do żelbetowej ławy fundamentowej budynku „nowego”.

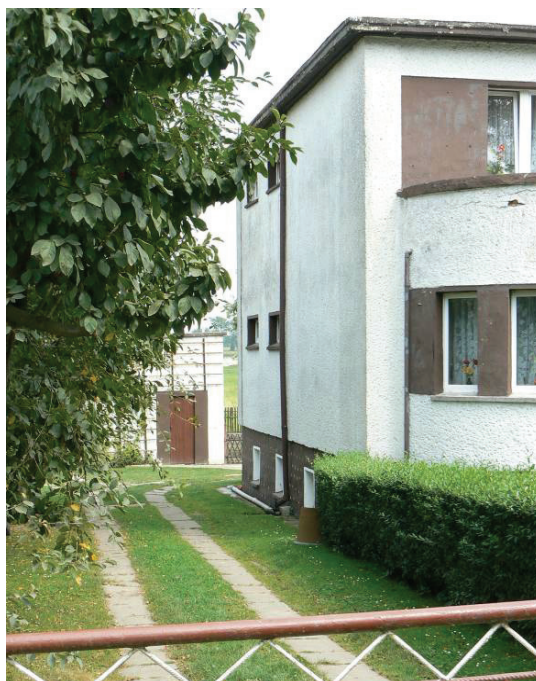
Rys. 10. Czujnik na budynku mieszkalnym
Fig 10. Sensor on the residential house

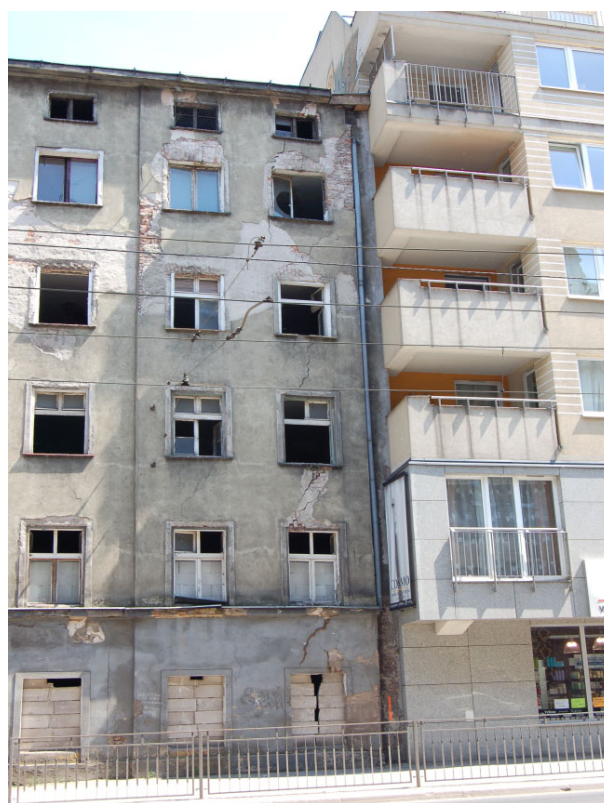
Rys. 1. Elewacja frontowa budynku starego i budynku „plombowego”
Fig. 1. Front facade of old building and an “infill” building

dla samochodów mieszkańców. Z tego powodu dla nowego budynku zaprojektowano płytę fundamentową na poziomie 3,8 m poniżej powierzchni terenu [3]. Ściana wykopu od strony ulicy zabezpieczona została ścianką stalową podpartą zastrzałami z dwuteowników. Zastrzały przenosiły siłę na głowice pali stalowych wbitych w podłoże gruntowe poniżej płyty fundamentowej. Stanowiło to utrudnienie przy wykonywaniu płyty, ponieważ należało zostawić otwór w płycie, który mógł być zabetonowany dopiero po zdemontowaniu zastrzałów. Ściana stalowa podpierająca naziem od strony podwórka została zakotwiona przy pomocy kotew iniekcyjnych. Największy problem był z wykonaniem płyty fundamentowej w sąsiedztwie sąsiedniego starego budynku. Wzmocnienie ławy fundamentowej ściany szczytowej wykonano techniką podbijania. Po wykonaniu płyty fundamentowej nowego obiektu okazało się, że D_{\min} dla wzmocnionej starej ławy wynosi około 0,2 m; co nie spełnia wymogów normy (min 0,5 m). Również nośność wzmocnionej ławy w takim momencie prac fundamentowych nie spełnia warunku I stanu granicznego. Po wykonaniu 40 cm grubości płyty fundamentowej oczywiście warunki zostały spełnione, ale przez krótki okres czasu stabilność ściany szczytowej starego budynku była zagrożona. Taka sytuacja spowodowała „klasyczne” uszkodzenia konstrukcji starej zabudowy (rys. 1 i 2).

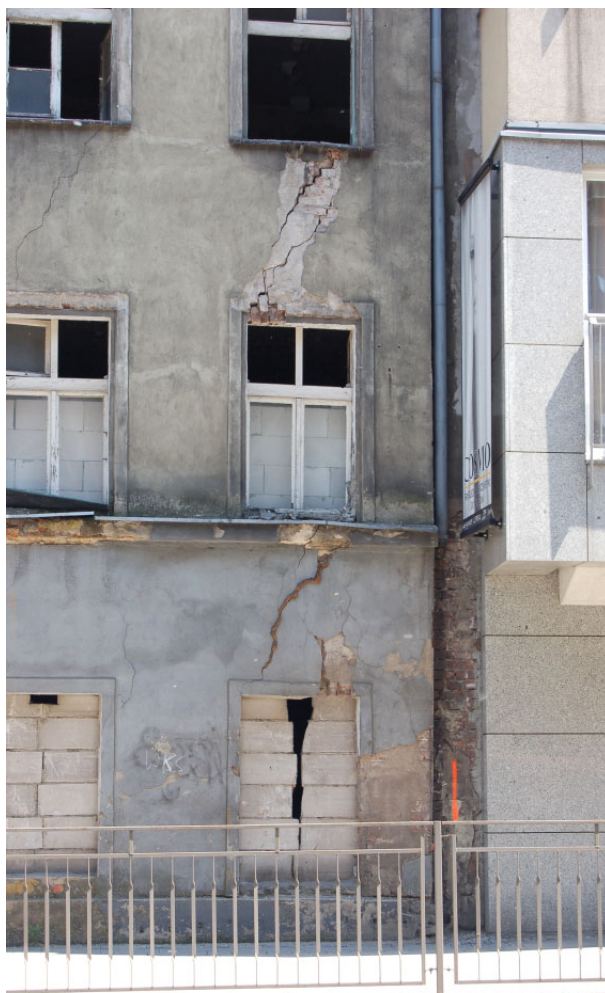
Rys. 2. Uszkodzenia w poziomie przyziemia starego budynku powstałe w wyniku osiadania fundamentu ściany szczytowej
Fig. 2. Damage of the ground floor of the old building caused by the settlement of the gable wall foundation

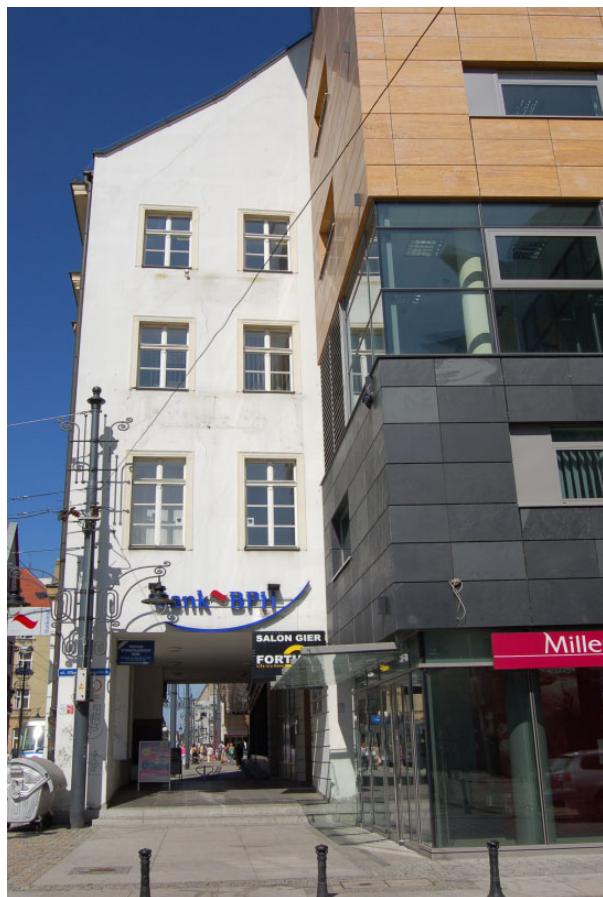
Rys. 3. Na pierwszym planie budynek dobudowany, w głębi spękana ściana szczytowa budynku istniejącego
Fig. 3. Annexed building – in the foreground and cracked gable wall of the existing building – in the background

strony ściana szczytowa (nie nośna) sąsiada. Sąsiedni budynek o charakterze usługowym (biurowiec) jest pięciokondygnacyjny o ścianach nośnych prostopadłe usytuowanych dościany szczytowej (rys. 3). W wyniku prowadzonych w istniejącym budynku modernizacji wykonano duże otwory w ścianach nośnych przesklepione nadprożami. Sztywność przestrzenna bryły budynku uległa zmniejszeniu, a ściana

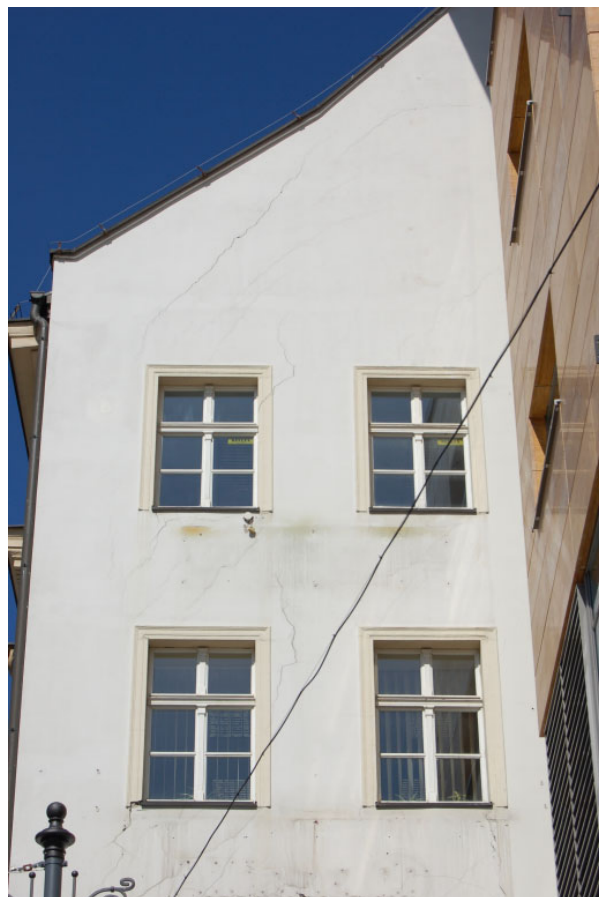
Rys.4. Ukośne spęknięcia ściany szczytowej spowodowane osiadaniem dalszej części ściany szczytowej istniejącego budynku
Fig. 4. Diagonal cracks of the gable wall caused by the settlement of the further section of the gable wall of the existing building

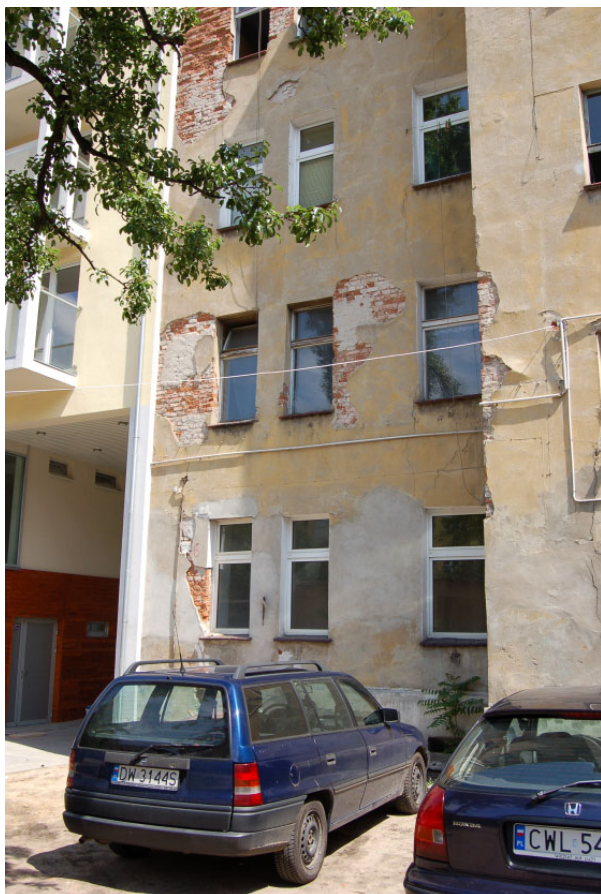
Rys. 5 Budynek plombowy przylega do ściany szczytowej budynku wybudowanego na początku dziewiętnastego wieku.
Fig. 5 Infill building adjoins the gable wall of the building built at the beginning of the 19th century

Also in this case we are dealing with an infill building which was constructed between two existing buildings which were constructed in 1910. Both of them were built in traditional technology: solid brick walls, wood floors – no tie beams, timber roof truss system. The foundation is 1.5 m below ground level and below the basement floor ($D_{\min} = 0.2$ m.) The setback line is the edge of the sidewalk from the side of the plot. An underground garage was designed in the new building (fig. 5) so the most optimal form of foundation was the foundation slab placed 2.5 m below ground level that is about 1 m below the foundation of the neighboring buildings. Just like in the case of the other examples the designer suggested strengthening the foundation by underpinning. fig. 5 and 6 show the effects.
