WIADOMOŚCI KONSERWATORSKIE • CONSERVATION NEWS • nr 26/2009

XIII Konferencja
Naukowo - Techniczna

REMO
2009

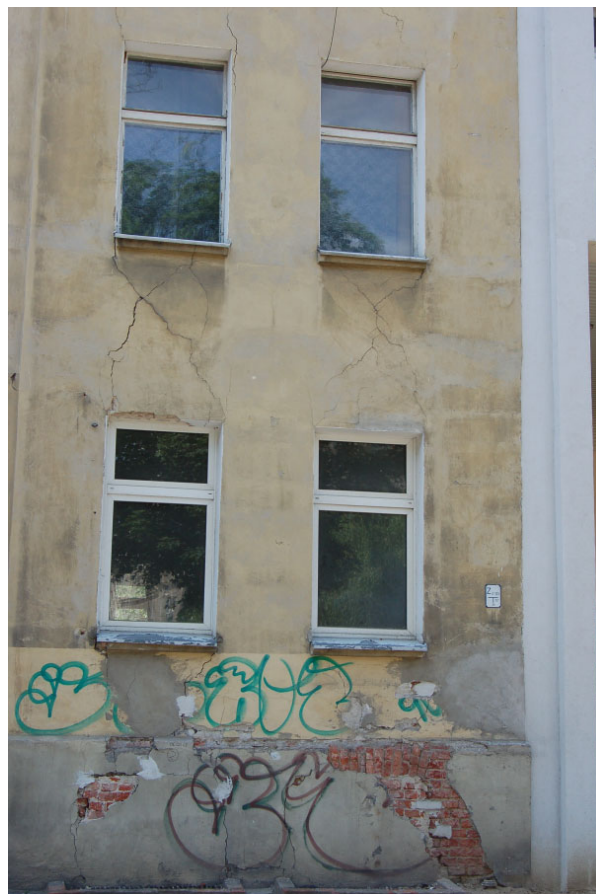
Rys.6 Uszkodzenia w poziomie przyziemia budynku istniejącego wywołane osiadaniami ściany szczytowej
Fig. 6 Damage at the ground floor level of the existing building caused by the settlement of the gable wall

Also in this case we are dealing with an infill building which was constructed between two existing buildings which were constructed in 1910. Both of them were built in traditional technology: solid brick walls, wood floors – no tie beams, timber roof truss system. The foundation is 1.5 m below ground level and below the basement floor ($D_{\min} = 0.2$ m.) The setback line is the edge of the sidewalk from the side of the plot. An underground garage was designed in the new building (fig. 5) so the most optimal form of foundation was the foundation slab placed 2.5 m below ground level that is about 1 m below the foundation of the neighboring buildings. Just like in the case of the other examples the designer suggested strengthening the foundation by underpinning. fig. 5 and 6 show the effects.

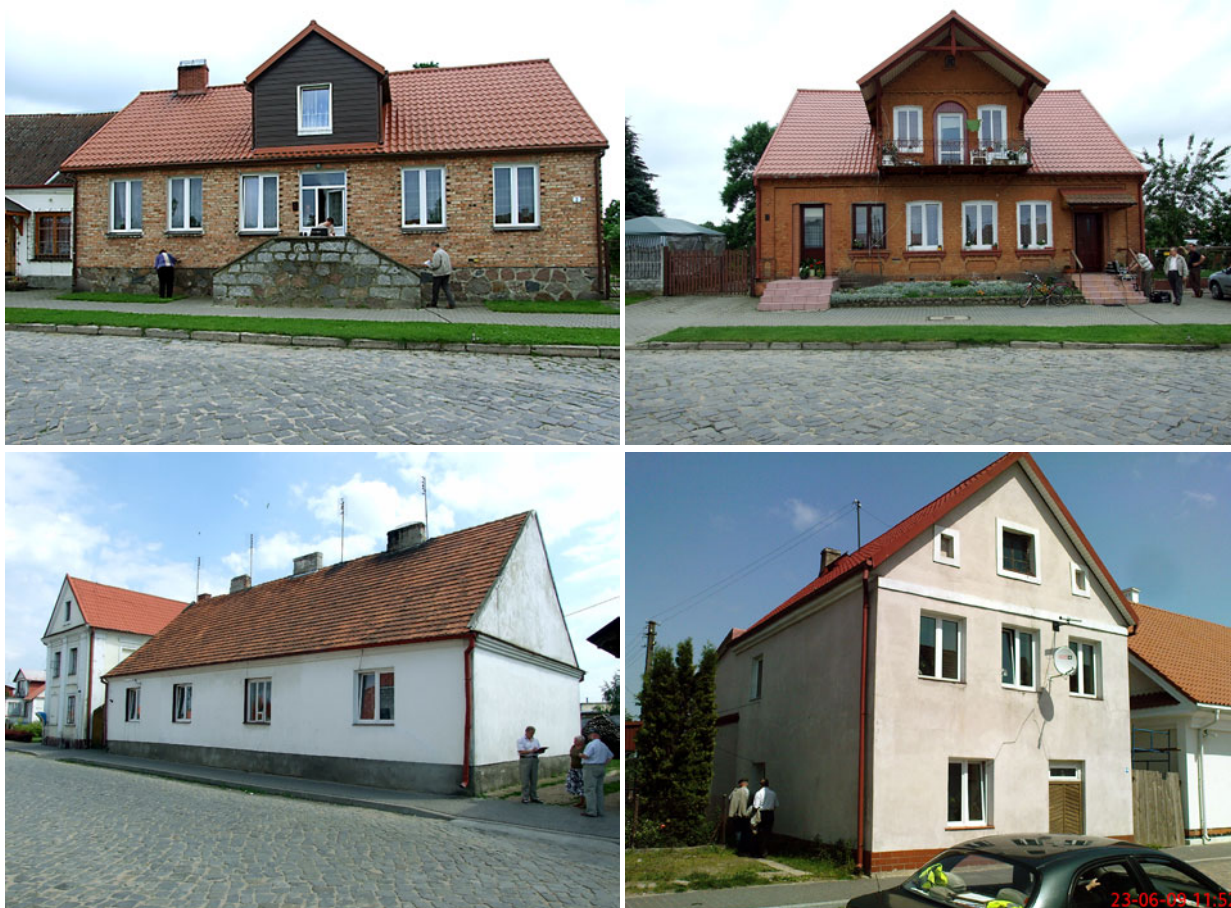
Rys. 2. Widok budynków Nr: 1, 2, 3, 4 i 5
 Fig. 2. Buildings No: 1, 2, 3, 4 and 5, general view

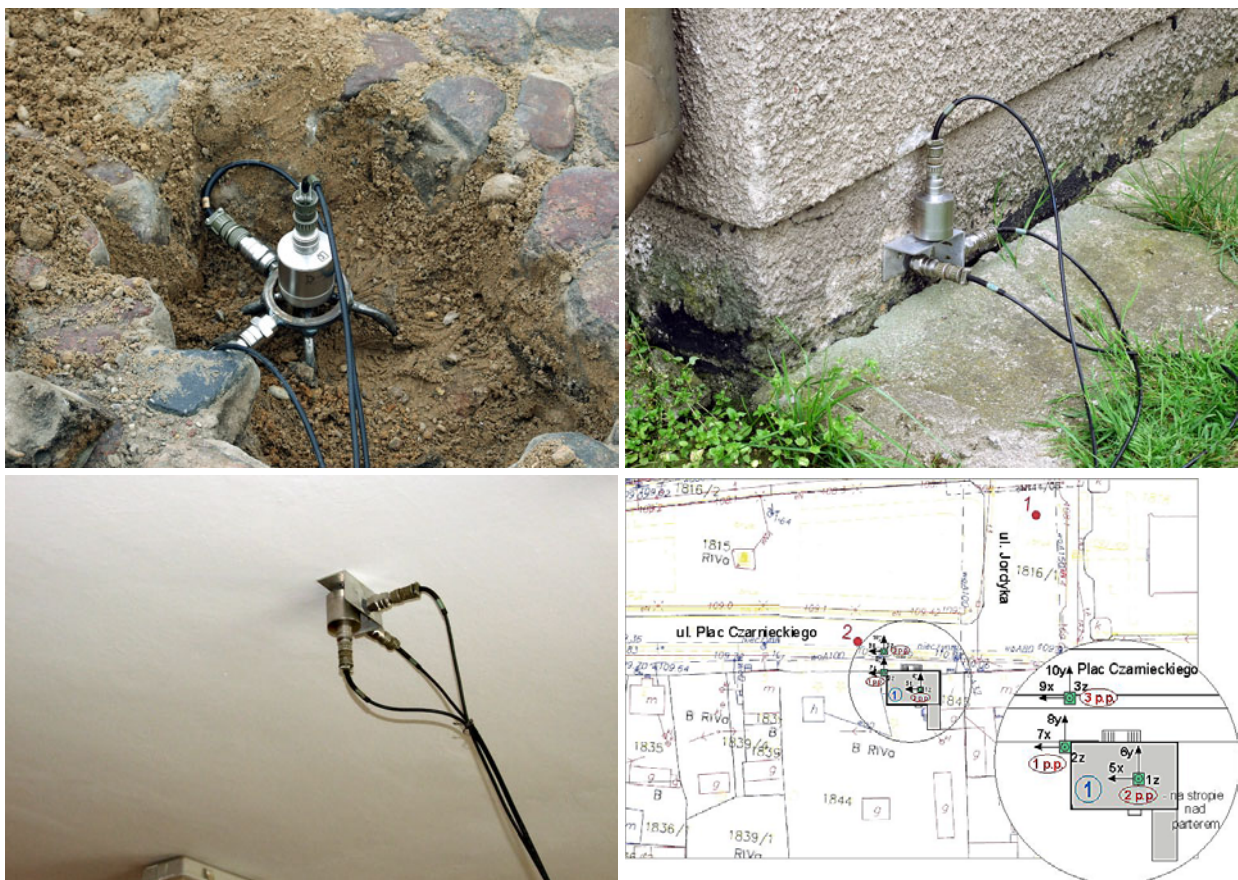
Rys. 3. Usytuowanie przykładowych punktów pomiarowych
Fig. 3. Location of selected measurement points

Location of selected reading points and way of distribution of gauges are presented in Fig. 3. Acceleration of vibrations were recorded using the vibration recorder KSD-400 connected to the PC computer with four low- frequency piezoelectric gauges 3191A and eight low-frequency piezoelectric gauges 3197D of Dytran Co. Measurements ranges and accuracy of reading system significantly exceeded requirements of standard [1].

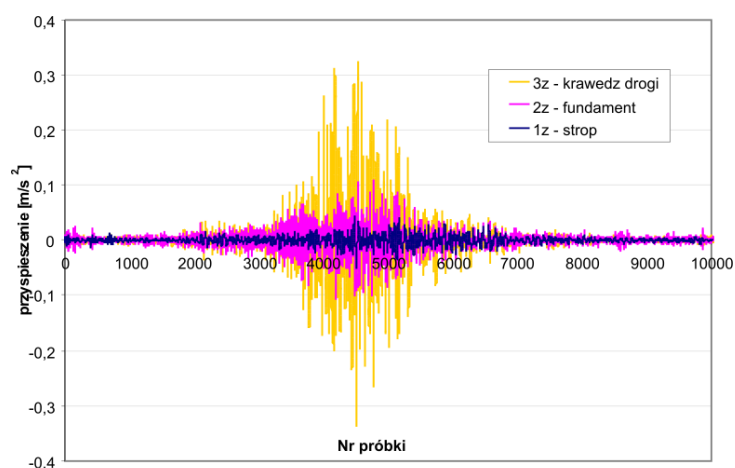
Rys. 4. Przykładowe zestawienie przyspieszeń pionowych (na kierunku „z”) zarejestrowanych w trakcie przejazdu pojazdu testowego o masie 10 T w pobliżu budynku Nr 7
Fig. 4. Example set of vertical accelerations in z direction being registered during the passing of test vehicle mass of 10 ton close to building No 7

As an example set of accelerations registered in measurement points located in the mid-span of the floor slab, at the foundation or on the building bearing wall as well as close to the edge of the road are presented in fig. 4.

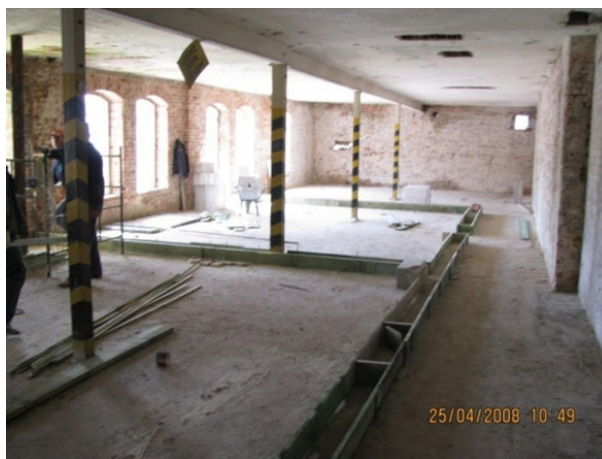
Rys. 1. Budynek poprzemysłowy w Rawiczu przed montażem ścian z bloków gipsowych

Fig. 1. Old industrial building in Rawicz before installation of gypsum block partitions

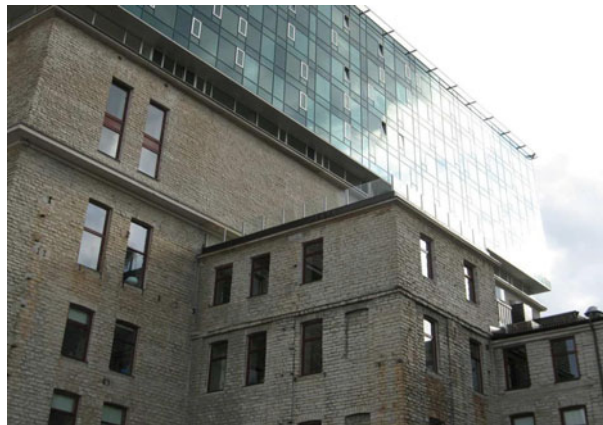
Rys. 4. Fahle Building w Tallinnie po rewitalizacji
Fig. 4. Fahle Building in Tallinn after revitalization

made with glass, concrete and steel. One of the most known realization is *Fahle Building* (year 2006) – an old cellulose production plant, revitalized into an office and apartment building (fig. 4).

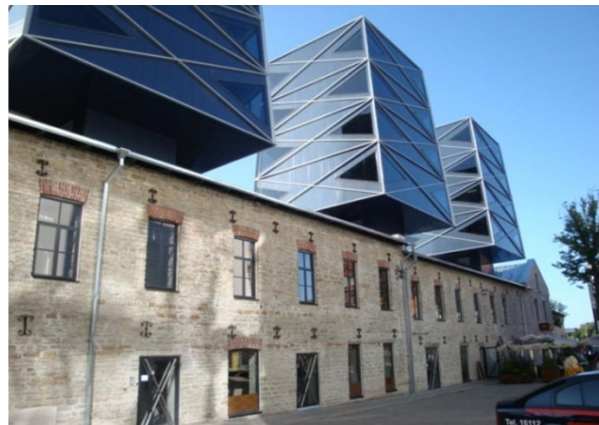
Rys. 5. Stary skład mąki w Tallinnie po rewitalizacji
Fig. 5. Old flour store in Tallinn after revitalization

Even more surprising example of ‘old and new’ connection is the old flour storage building, with three “sails” – modern towers containing office areas. (fig. 5).

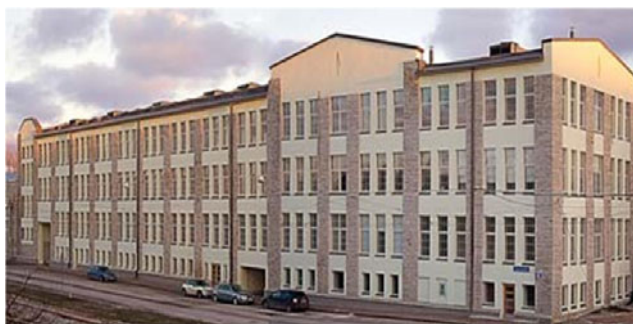
Rys. 7. Budynek główny Lutheri Quarter po rewitalizacji
Fig. 7. Main building of Lutheri Quarter after revitalization

W latach 2006-2008 przeprowadzono rewitalizację obiektu wraz z przebudową na budynek mieszkalny. Mieści się w nim 180 loftów o powierzchni od 27 do 170 m². Wykonujący projekt budynku zespół młodych estońskich architektów przyjął kluczowe hasło: *wysokość, światło, wytrzymałość*. Mieszkania, zajmujące po dwie kondygnacje o wysokości 4 m każda, sprawiają rzeczywiście wrażenie przestrzenności i są dobrze oświetlone dzięki wysokim otworom okiennym (rys. 8).

The major repair of *Lutheri Quarter* was performed in 2006-2008 years, together with reconstruction into apartment building. It consists 180 lofts with surface from 27 to 170 m². Young Estonian architects that executed the project had assumed keywords: *height, light, resistance*. Two levels apartments 4 m height give the impression of being spatial and bright

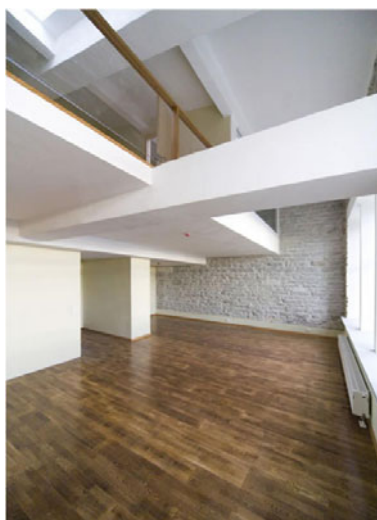
Rys. 8. Wnętrze loftu w Lutheri Quarter
Fig. 8. Interior of a loft at Lutheri Quarter

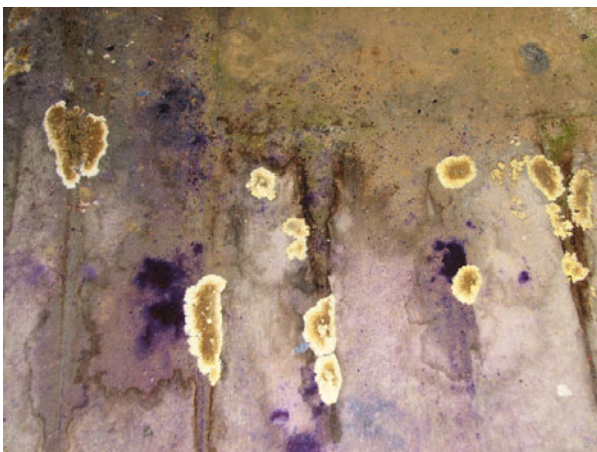
Rys. 5. Skrzydło północne. Widok porażenia desek podłogowych przez grzyba domowego właściwego
Fig. 5. Northern wing. View of wooden floor damages caused by house fungus

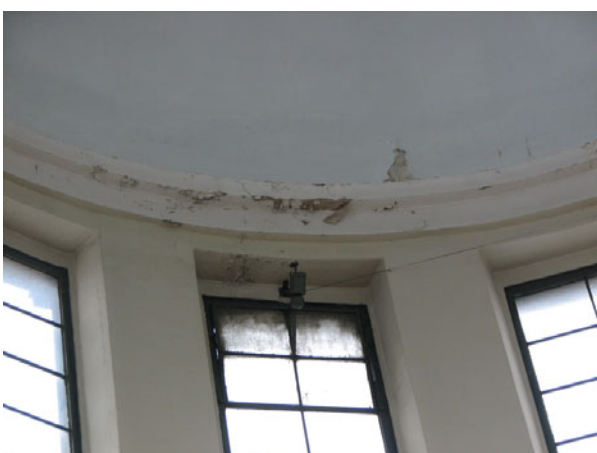
Rys. 7. Skrzydło południowe. Widok od dołu fragmentu kopuły kołowej. Widoczne ślady po przeciekach i rozwój grzybów pleśniowych
Fig. 7. Southern wing. View of a fragment of circular dome. Visible traces caused by leakage and mildew fungus growth

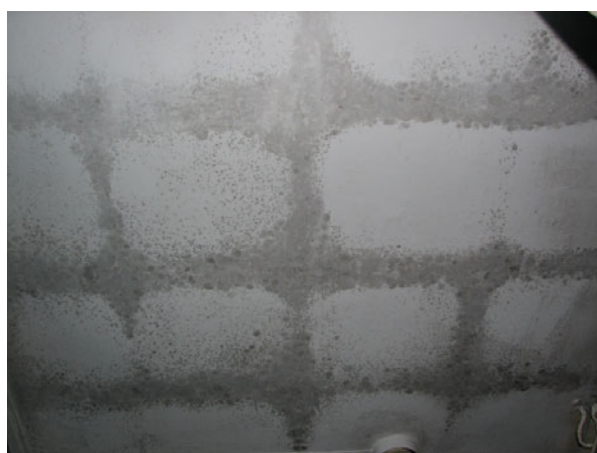
Rys. 8. Skrzydło południowe. Widok „przemarzających” żeber stropu. Główną przyczyną występowania tego zjawiska jest zbyt mała izolacyjność termiczna stropodachu
Fig. 8. Southern wing. View of freezing slab-rib ceiling. The main reason for its occurrence is unsatisfactory thermal insulation of the flat roof

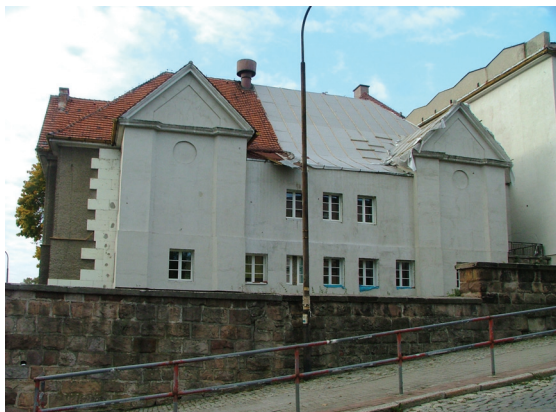
Rys. 1. Widok prawego skrzydła budynku szkoły
Fig. 1. View of the right wing of the school building

The gymnastic hall, being the object of the study, is situated on the third storey of the right wing of the school building (fig. 1); the inner dimensions of the hall are: approx. 12.4×23.8 m. The roof over the gym is basically with four-slopes, with inclination of its surfaces equal 45°. The bearing construction of the roof over the gym was made from flat steel roof trusses, whose bottom chords were in the shape of a rising up line, cornered in the nodes, resting on the longitudinal walls of the building. The span of the roof trusses in the axes of supporting was approximately 13.1 m. The roofing was realized in its central part from four triangular roof trusses (of Polanceau type), with the spacing at each 4.7 m (fig. 2a), and from external trapezoid roof trusses, set at the distance approx. 2.60 m from the triangular ones (cf. fig. 2b, c). The triangular roof trusses are linked with roof slope sway braces, made from angle sections and flat bars, alternately in the upper and the bottom chords. The purlins made from I-sections 200 with upper flange strengthened with U-sections 120 were supported in the nodes of the upper chords of the roof trusses. The roof ridge purlins in the fields between the triangular and the trapezoidal roof trusses were made from I-sections 180. The triangular roof trusses below the bottom chords (cf. fig. 2a), were linked with single U-sections 100.

The collapse (catastrophe) of the ceiling happened in last year's September, during repair works on the roof, carried out within a broader task connected with thermal modernization of the school building. At the moment of collapse there was no roof covering (tiles) and wooden roof battens on about a half of the roof surface (cf. fig. 1), which were to be replaced with new ones.

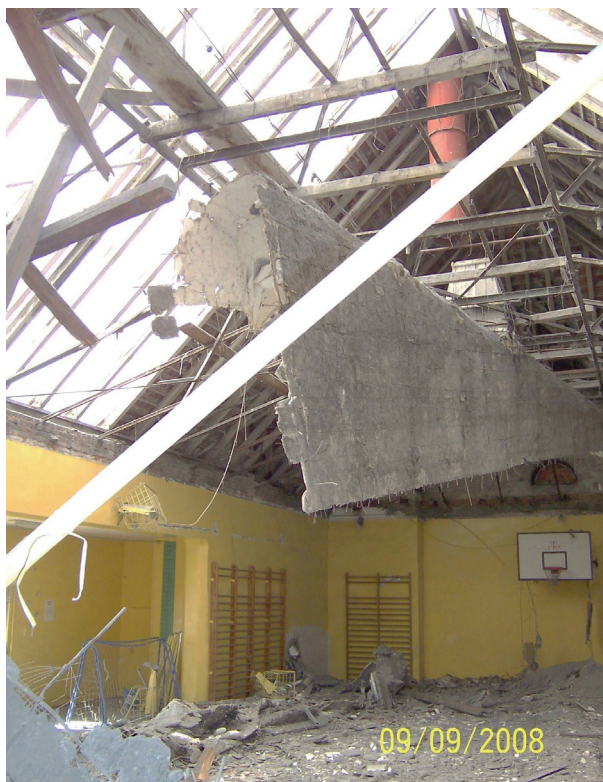
Rys. 3. Widok sufitu sali gimnastycznej przed katastrofą
Fig. 3. View of the gymnasium's ceiling before the catastrophe

The catastrophe of the above mentioned ceiling consisted in shearing off the connection of the ceiling with the walls of the gym around the whole perimeter, breaking the connections with the bearing steel construction on almost the whole surface, in the consequence of which fragments of the ceiling fell on the floor of the gym. The ceiling remained in its place only on a small surface in the central part of the hall,

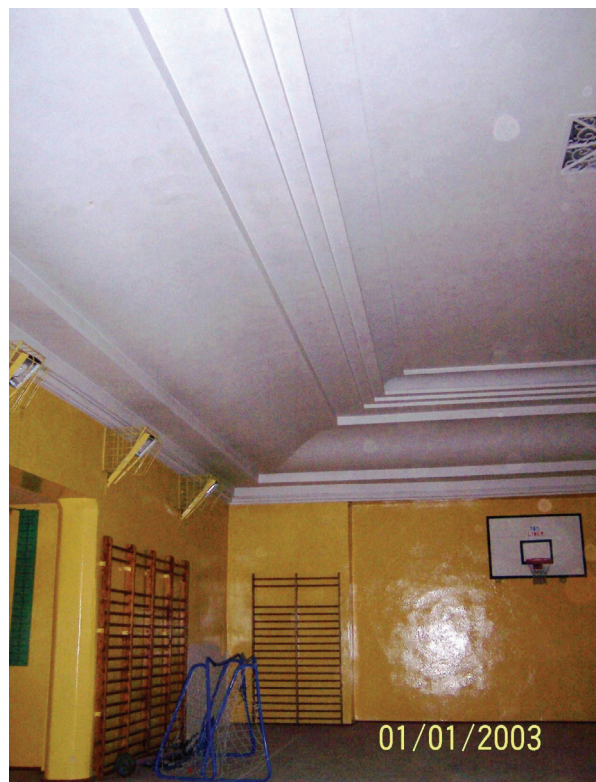
Rys. 4. Widok sufitu sali gimnastycznej po katastrofie
Fig. 4. View of the gymnasium's ceiling after the catastrophe

dzięki siatce z prętów jego spore płyty. Stan ten zilustrowano na rys. 4.

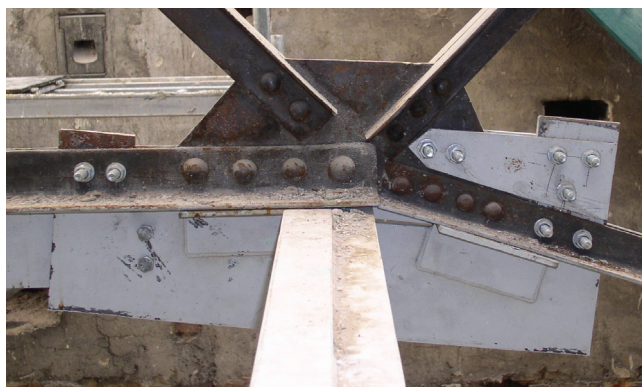
Rys. 6. Widok wzmocnionego węzła pasa dolnego wiązara trapezoidalnego
Fig. 6. View of the strengthened node at the bottom chord in the trapezoidal truss

W chwili przygotowywania pracy kontynuowany był remont omawianego dachu i wykonywany sufit podwieszony. Na rysunku 6 pokazano węzeł pasa dolnego kratownicy trapezowej, w którym zrealizowano zarówno podwieszenie nowego sufitu, jak i wzmocnienie pasa ze względu na kruche pęknięcie jednej z jego gałęzi, podczas katastrofy dotychczasowego sufitu. Rysunki 7 i 8 przedstawiają konstrukcję nośną nowego sufitu podwieszono, odpowiednio w widoku ogólnym (rys. 7) i w zbliżeniu (rys. 8), na którym widoczne są szczegóły zarówno konstrukcji sufitu, jak i wzmocnienia prętów wiązarów trójkątnych.

At the moment of preparing the work the repair of the above mentioned roof was being continued and the suspended ceiling was being made. Fig. 6 shows a node of the bottom chord of trapezoid truss in which both suspension of the new ceiling and strengthening of the chord have been made. The strengthening was made because of brittle cracking of one of its branch, during the catastrophe of the hitherto existing ceiling. Drawings 7 and 8 present the bearing construction of the new suspended ceiling, respectively in general view (fig. 7) and in a close-up (fig. 8), where the details are visible, both of the construction of the ceiling and of the strengthening of the rods of triangular roof trusses.

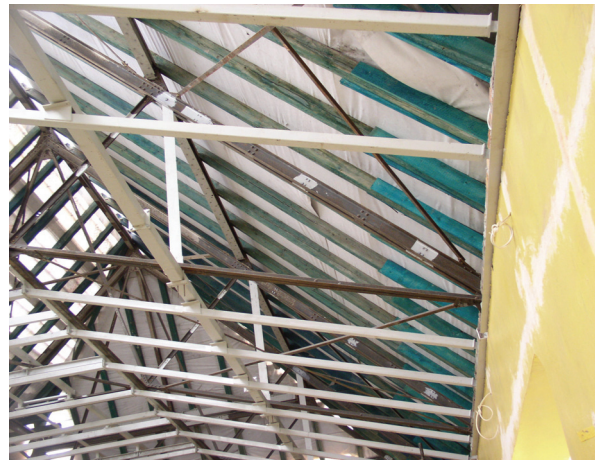
Rys. 8. Zbliżenie na konstrukcję nośną sufitu podwieszanego (opis w tekście)

Fig. 8. A close-up of the supporting structure of the new ceiling (described in the text)

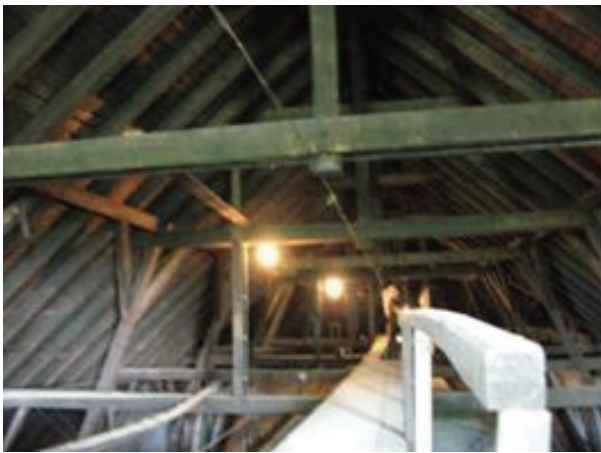
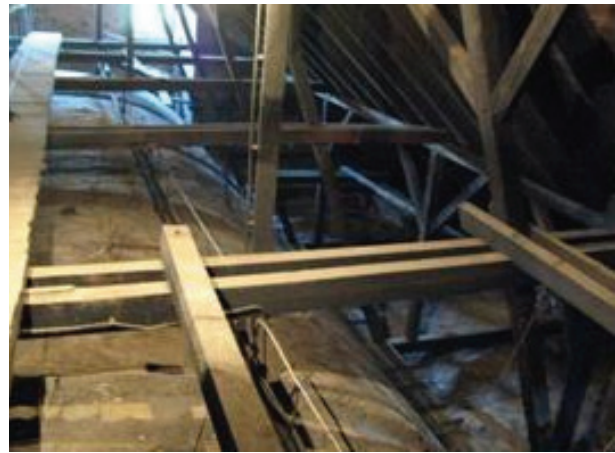
Rys. 9. Budynek kościoła a) widok ogólny, b) wnętrze, c) więźba dachowa, d) fragment sklepienia „Rabitz” nad nawą główną, e) ruszt drewniany nad sklepieniem w rejonie przecięcia powłoki nawy głównej i transeptu

Betonowe sklepienia „Rabitz” tworzą przenikające się powłoki walcowe o średniej grubości około 6,5 cm. Szkielet sklepień stanowią gładkie pręty zbrojeniowe. Na podstawie archiwalnej dokumentacji z 1926 r. i odkrywek ustalono, że średnica głównych prętów szkieletu wynosi od 15 do 25 mm. Na głównych prętach szkieletu rozłożono

Concrete Rabitz vaults form interpenetrating cylindrical shells of average thickness about 6.5 cm. Smooth reinforcing bars make up the skeleton of the vaults. On the basis of the archival documentation from 1926 and the opening strips it was established that the diameter of the main rods of the skeleton was 15 to 25 mm. Rods of smaller diameter

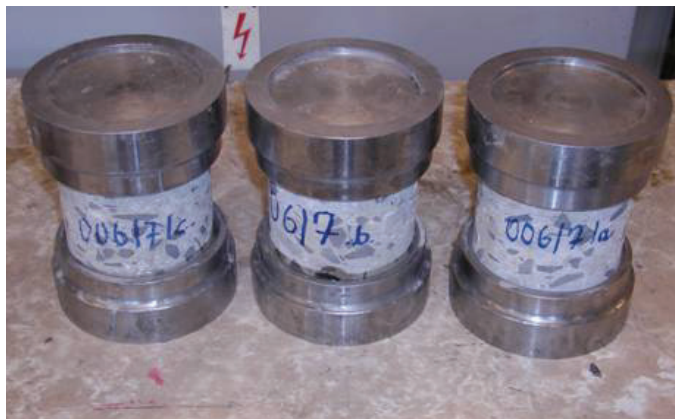
Rys. 4. Próbkę gotowe do badania
Fig. 4. Specimens prepared for the test

Początkowo planowano wykonać badania niszczące przy pomocy młotka sklerometrycznego. Ze względu na masę konstrukcji oraz liczne zawilgocenia, które wykluczyły skutecznie użycie młotka postanowiono wykonać badania niszczące. W tym celu pobrano z płyty fundamentowej 6 odwiertów z losowo wybranych lokalizacji. Odwierty miały nominalną średnicę 100 mm. Z każdego odwiertu wycięto próbki o długości 100 mm [2]. Wytrzymałość na ściskanie takich próbek walcowych odpowiada w przybliżeniu wytrzymałości kostek betonowych o wymiarach 150×150×150 mm. Powierzchnie docisku próbek zakapslowano, a równomierność obciążenia zapewniono drobnym piaskiem (rys. 4).

Originally it was planned to conduct non-destructive tests with the use of sclerometric hammer. Due to the massive character of the structure and high level of moisture that excluded the effective use of the hammer it was decided to perform destructive tests. 6 bores were made in random locations in the foundation slab. The bores' nominal diameter was 100 mm. The 100 mm long specimens were cut from each bore [2]. The compression strength of the cylindrical specimens approximately corresponds to the strength of concrete blocks with the dimensions of 150×150×150 mm. The compression areas of the specimens were capped and the uniformity of the load was assured with fine sand (fig. 4).

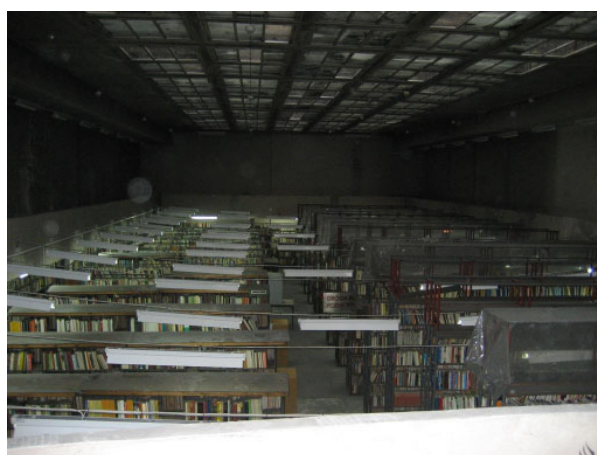
Rys. 2. Magazyn książek w budynku B
Fig. 2. Book storehouse in the building B

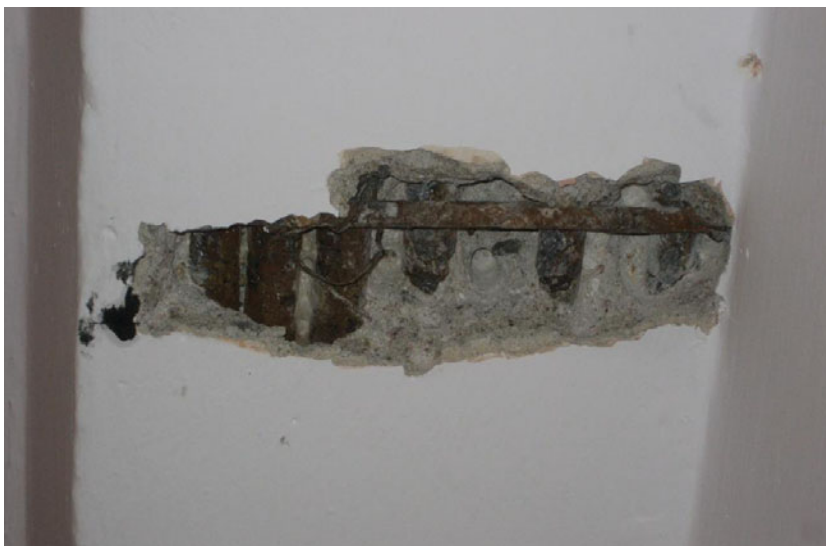
Rys. 4. Okrywka zbrojenia podciągu
Fig. 4. Stripping of the joist reinforcement

Wykonane odkrywki zbrojenia płyt stropowych (rys. 3), podciągów (rys. 4) i słupów pozwoliły na pełne zinventaryzowanie występującego zbrojenia głównych elementów nośnych stropu.

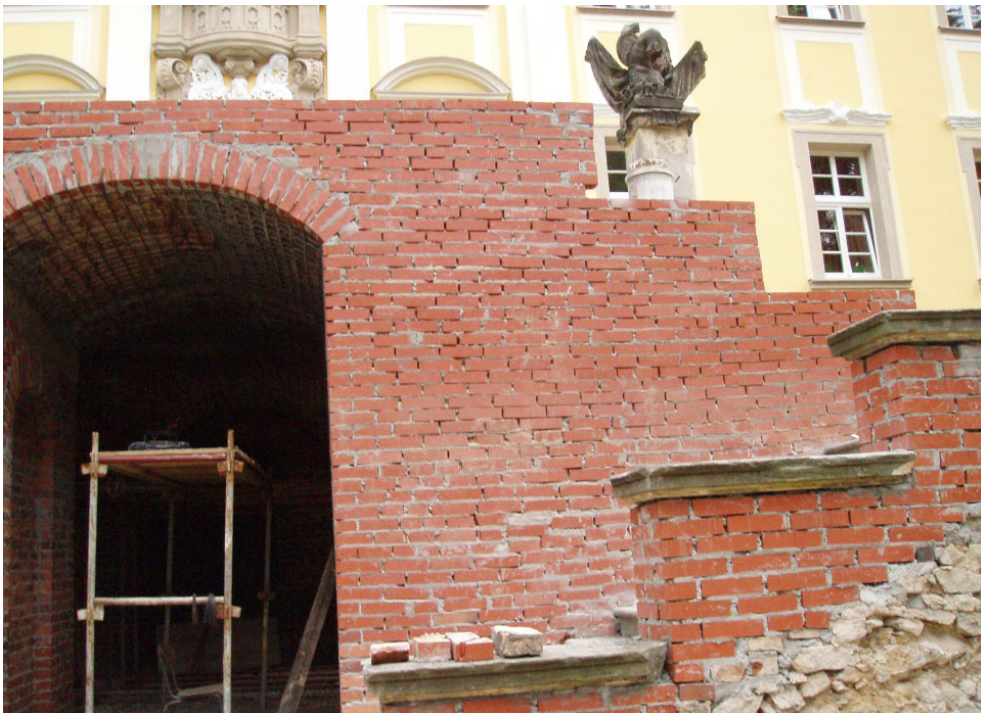
Rys. 9. Taras południowy – widok naprawy ścian tarasu oraz sklepienia
Fig. 9. South terrace – view of the terrace walls and the vault being repaired

The terraces and the balcony were repaired as part of the project subsidized by European Union, and it was the continuation of renovation works carried out for both the façade and interiors. Figures 8, 9 and 10 show photographs taken during the renovation of the east and south terraces. Figure 11 shows the final result. The renovation of stone elements making up the decorations of the balcony and the terrace were carried out as additional works.

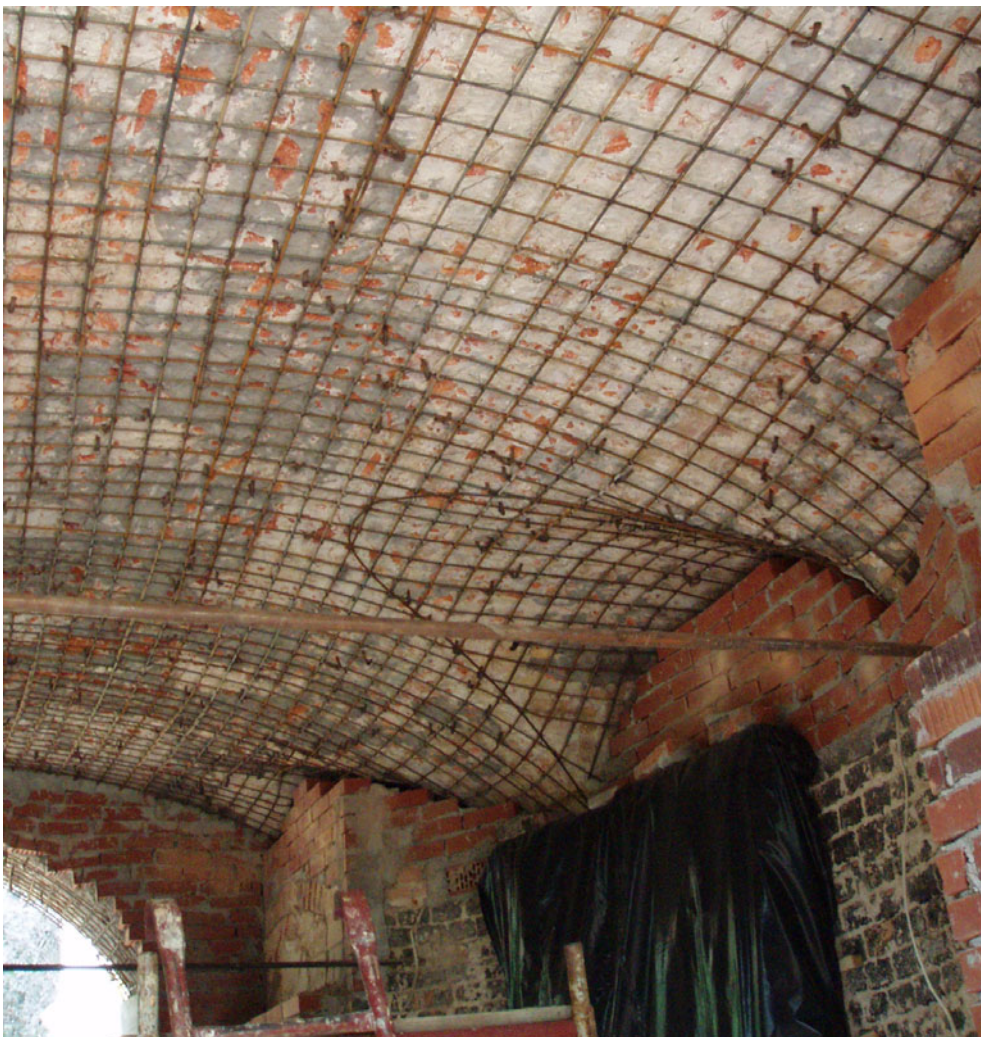
Rys. 10. Taras południowy – widok naprawy sklepienia
Fig. 10. South terrace – view of the terrace vault being repaired

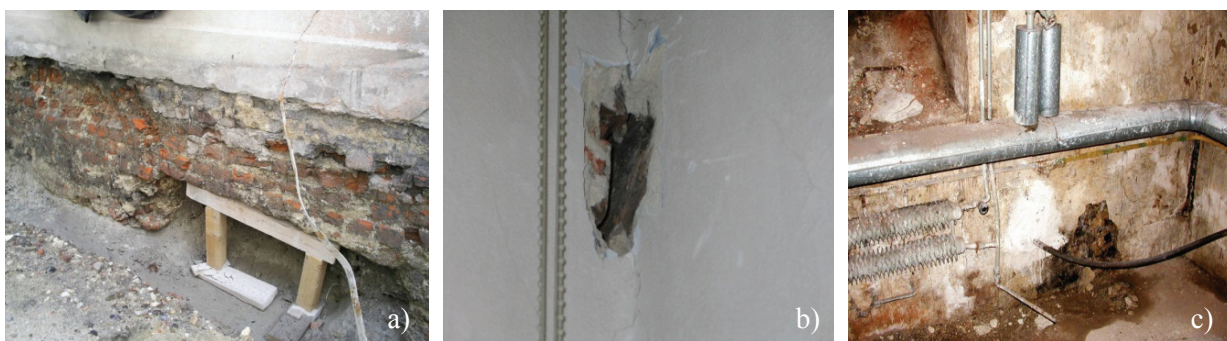
Rys. 4. a) zagłębienie fundamentu, b) rozwarście ścian w narożach, c) zawilgocenia piwnic
Fig. 4. a) the depression of the foundation, b) opening in corners of the walls, c) rising damp of the cellars

- the foundation of the oldest building (BW) turned out different than the project predicted – the bottom of the foundation was at the depth from 60 to 80 cm below the ground level (fig. 4a), the depth of frost penetration zone is 1,0 m ppt. for Opole [6],
- on the level of the building foundation (BW) non-loadbearing made ground was found – the walls of the building were intensively cracked and scratched [3], [4],
- the removal of inner plaster uncovered delaminations in the wall links of upper condignations (fig. 4b), reaching 50÷100 mm (BW),

- usunięcie tynków ścian piwnic ujawniło spore uszkodzenia czerepu cegieł, silne zawilgocenie oraz wysoką zawartość chlorków i azotanów, siarczany lokalizowały się na poziomie średnim i niskim (rys. 4c),

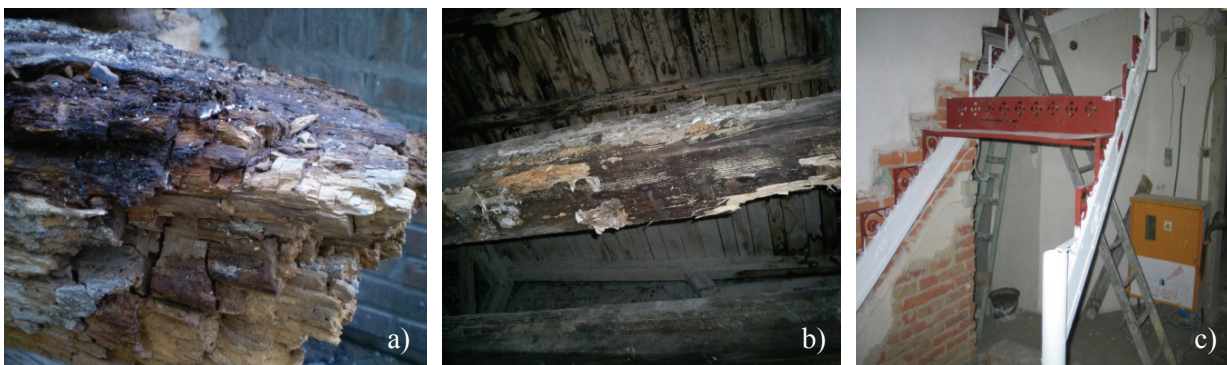
Rys. 5. a) belka stropu (BW), b) belka stropu (KM), c) schody wewnętrzne (KM)
Fig. 5. a) the beam of the ceiling (BW), b) the beam of the ceiling (KM), c) the internal stairs (KM)

- przy próbach oczyszczenia przednóżków wewnętrznych schodów (KM) okazało się, że należy je w całości wymienić na nowe na zasadzie wiernego ich odtworzenia, ze względu na zaawansowaną korozję blach z jakich zostały wykonane (rys. 5c),

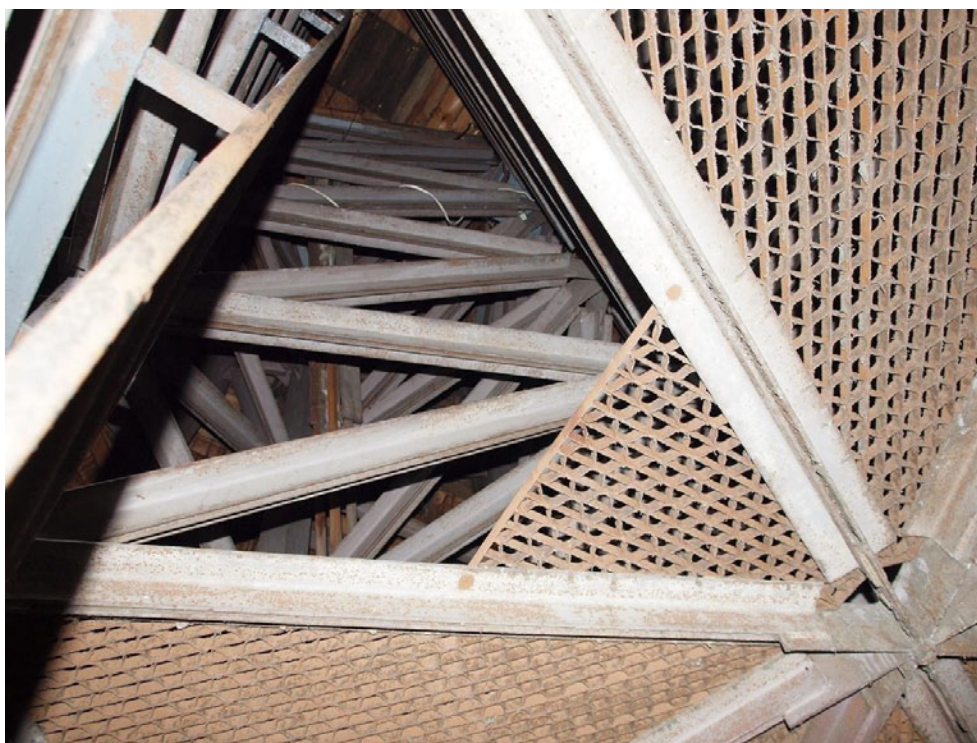
Rys. 8. Słup sercowy hełmu
Fig. 8. Central pillar

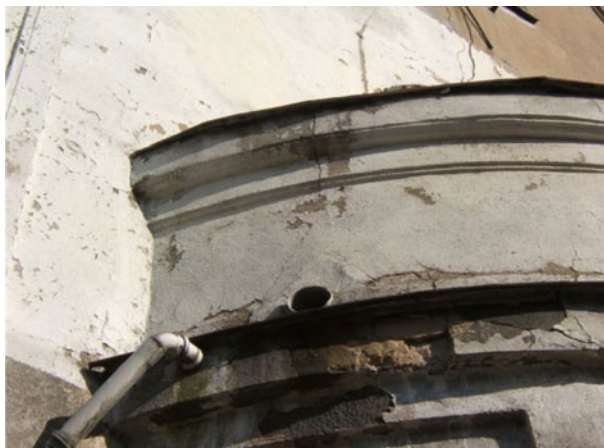
Rys. 4. Zawilgocenia, spękania na elewacji
Fig. 4. Moisture deposits and cracks

Przed przystąpieniem do wykonania projektu remontu dokonano oceny aktualnego stanu technicznego obiektu. W pierwszej kolejności przeprowadzono oględziny zewnątrz budynku. Charakterystyczne dla całego obiektu były uszkodzenia elewacji obejmujące: spękania, zarysowania, ubytki tynków i murów. Zaobserwowano także liczne zawilgocenia elewacji w pobliżu rynien i rur spustowych spowodowane silną ich korozją (rys. 4).

Before designing of an overhaul an assessment of a current technical state of the object was carried out. Firstly, an external examination was undertaken. In the entire building characteristic damage to elevations like breaking, cracking and cavities in plaster and masonry were observed. Numerous deposits of moisture in elevations near gutters and downpipes due to their corrosion (fig.4) were found, too.

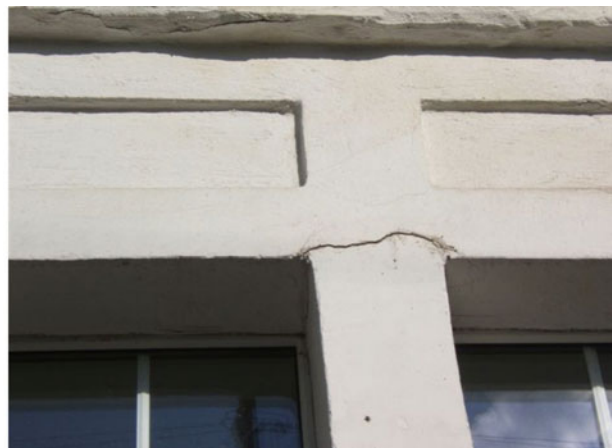
Rys. 5. Uszkodzenie filarka międzyokiennego
Fig. 5. Damage of a pier in the elevation

Na elewacjach zarejestrowano szereg nieprawidłowości i uszkodzeń dotyczących bezpośrednio bezpieczeństwa konstrukcji obiektu. Można zaliczyć do nich: zarysowania nadproży, uszkodzenia filarków międzyokiennych, spękania w miejscach oparciach nadproży okiennych, na ścianach zewnętrznych (rys. 5).

Some irregularities and damaged details in elevations were found, which concern directly the safety of the structure. They include: cracks in lintels, damage of piers, breaking at support points of window lintels on external walls (fig. 5).

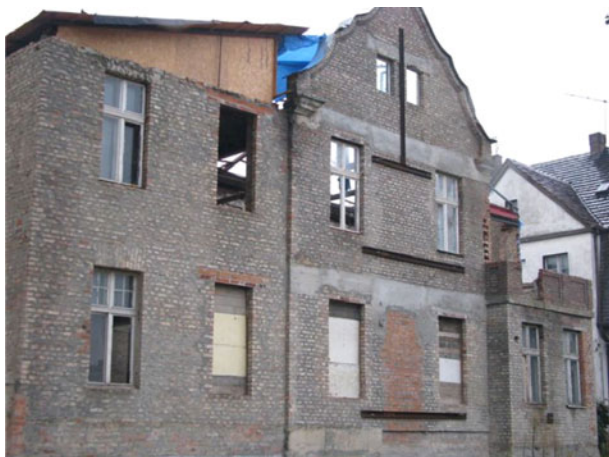
Rys. 9. Elewacja tylna w trakcie remontu – porównaj z rys. 2
Fig. 9. Back elevation during repair (compare with Fig. 2)

Wynikiem tych zmian była konieczność wykonania odpowiedniego posadowienia ściany żelbetowej oraz szybu windowego. Przeprowadzone badania geotechniczne wykazały konieczność zastosowania posadowienia pośredniego tych elementów. Ściana żelbetowa została posadowiona na palach wierconych, natomiast podszybie dźwigu windowego na studni żelbetowej. Wykonanie ściany żelbetowej wraz ze schodami wymagało dokonania rozbiórki istniejących stropów oraz schodów drewnianych. Zwraca się uwagę, że takie posunięcie spowodowało zwiększenie długości wybojcowej ścian murowanych a w konsekwencji konieczność wykonania dodatkowych stężeń ścian budynku na czas realizacji robót budowlanych (rys. 9). Stężenia te zostały wykonane w poziomie każdego stropu w postaci stalowego rusztu (rys. 10).

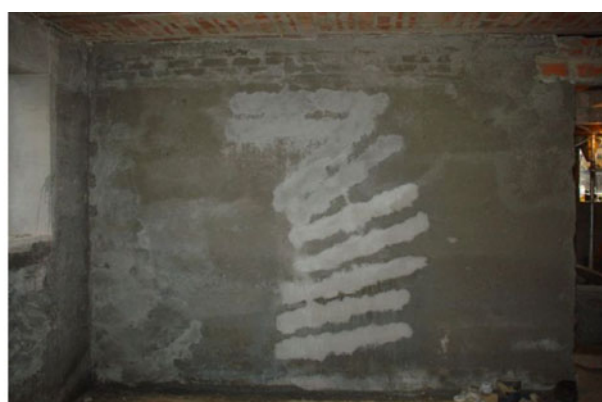
Rys.13. Wzmocnienie ściany prętami stalowymi
Fig. 13. Wall reinforcement with steel bars

Uszkodzenia murów ceglanych w obszarach objętych znaczną degradacją naprawiano poprzez wymianę zniszczonych cegieł na nowe i przemurowanie ścian (rys. 12) a także wzmocnienie poprzez zastosowanie prętów stalowych [3] (rys. 13).

Damage to the masonry in the zones of a large degradation was repaired by a substitution of damaged bricks with new ones, by reconstruction of the walls (fig.12) and by reinforcing using steel bars [3] (fig. 13).

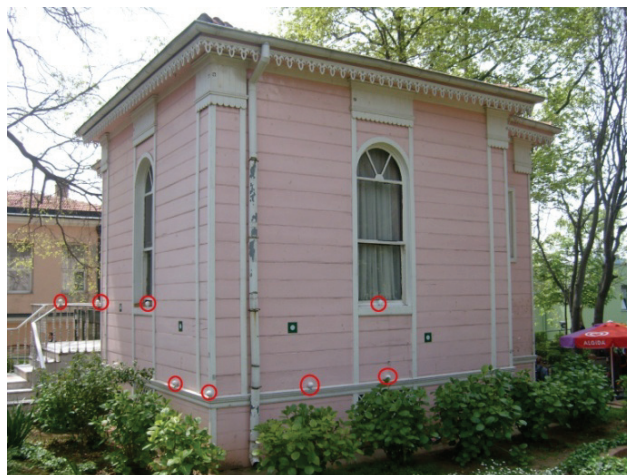
Fig. 4. Pink Pavilion
Rys. 4. Różowy Pawilon

applicability and improvements move forward. The improvements in software applications to handle and visualize the point clouds in an effective and efficient way have created a new era in surveying which is called "High Definition Survey" – HDS. Using HDS technology the physical reality can be captured in an efficient, accurate and reliable way. Inaccurate or even wrong as built information was and still is a big problem for the architects. State of the art laser scanners are capable to generate today in a very short time huge data sets. In order to be able to manage this huge data set, totally new approaches and concepts are developed. HDS supporting generation of the data and results with solutions tailored specifically to the user and combines and integrates various scanning technologies and different software modules [8]. Figure 4 shows an example of HDS data obtained by Leica.

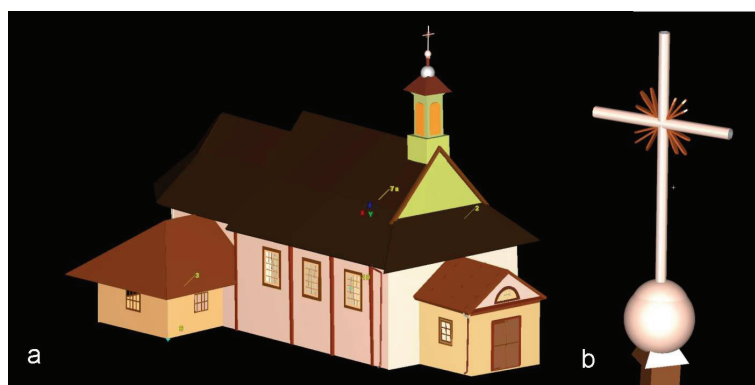
Rys. 6. a) trójwymiarowy model kościoła w Żukowie, b) model krzyża na wieży kościoła
Fig. 6. a) 3D model of the church in Żuków b) model of the church tower

Fig. 6a and b show the model generated with the use of geometric solids. On the right (fig. 6b) you can see details of the cross on the church tower. The modeled fragments required fitting the planes or solids defined by the program into point clouds. The most problematic are the details with irregular shape or complex structure such as: church tower, windows, details of decorations, sculptures, figures, etc.

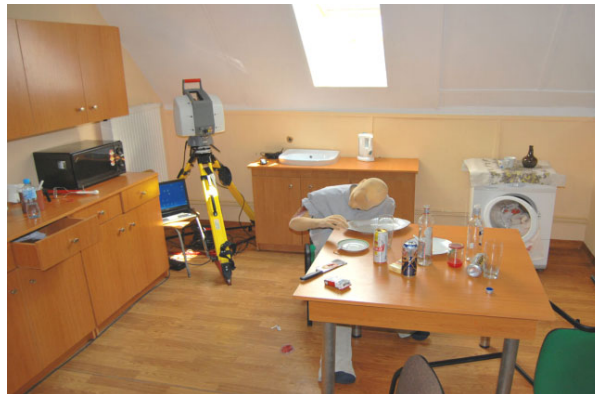
Rys. 1. Widok stanowiska z pracującym na miejscu zdarzenia skanerem 3D, fot. L. Koźmiński
Fig. 1 The 3D scanner at the crime scene. fot. L. Koźmiński

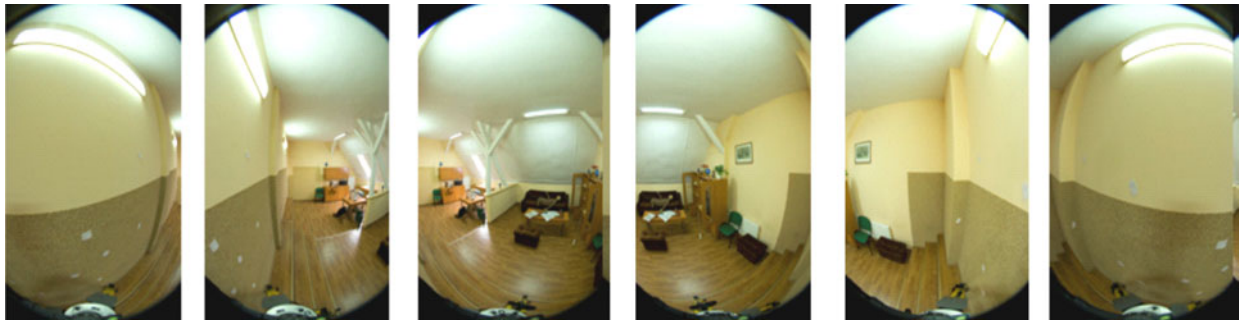
Rys. 3. Zdjęcie z mapowaną informacją o kolorze na chmurę punktów
 Fig. 3. A picture with colour information mapped on a point cloud

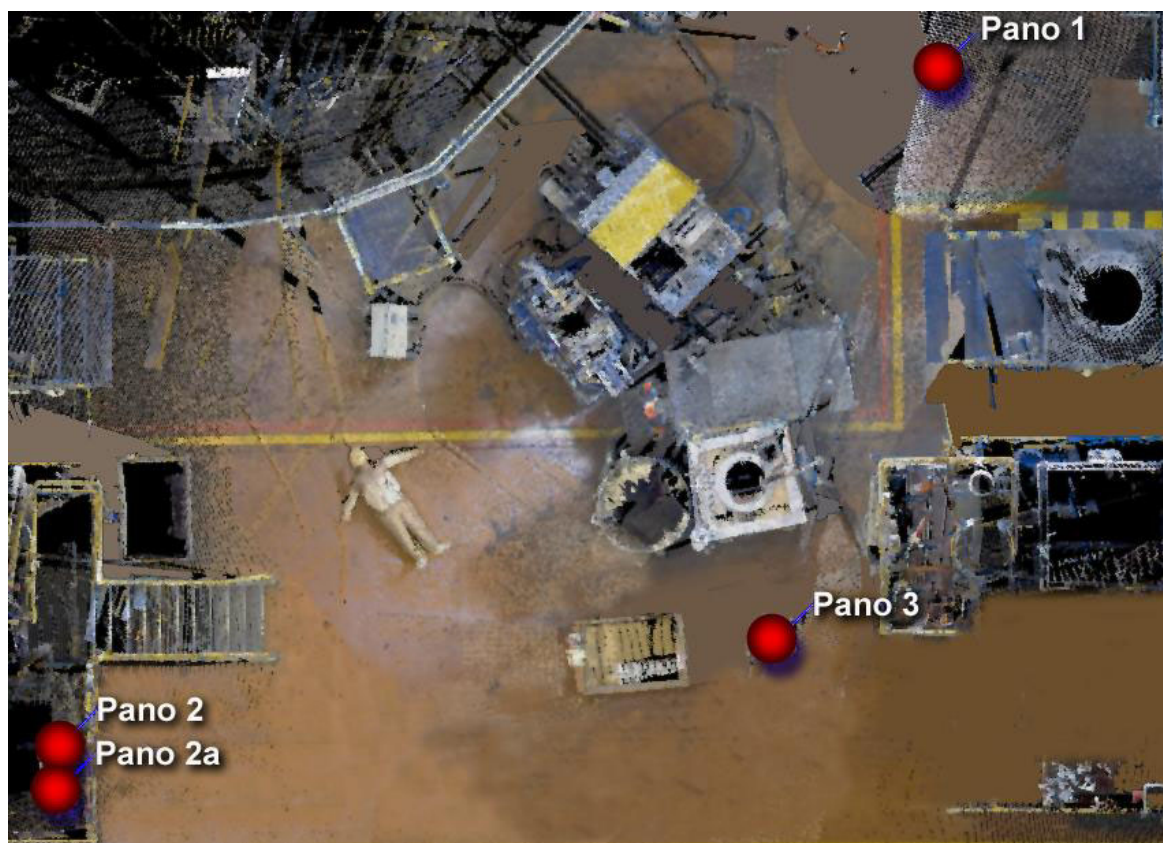
Rys. 1. Usytuowanie pozycji aparatu i skanera
 Fig. 1. Scanner and camera positions

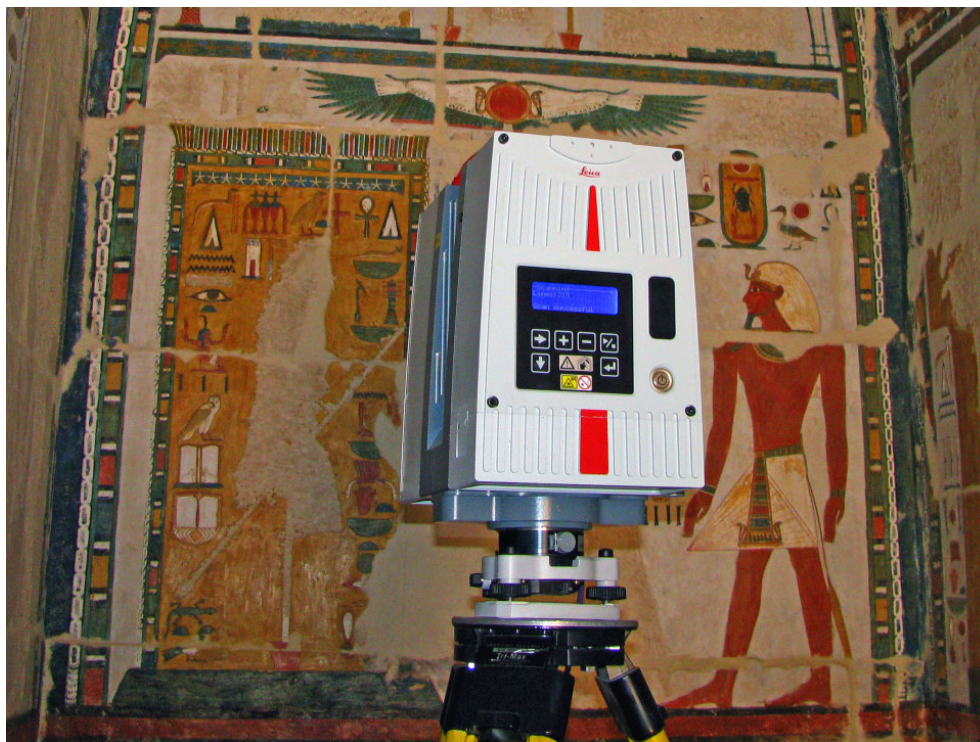
Rys. 1. Skaner Leica HDS 6000 ustawiony na spodarcie
Fig. 1. Leica HDS 6000 scanner mounted on tribrach

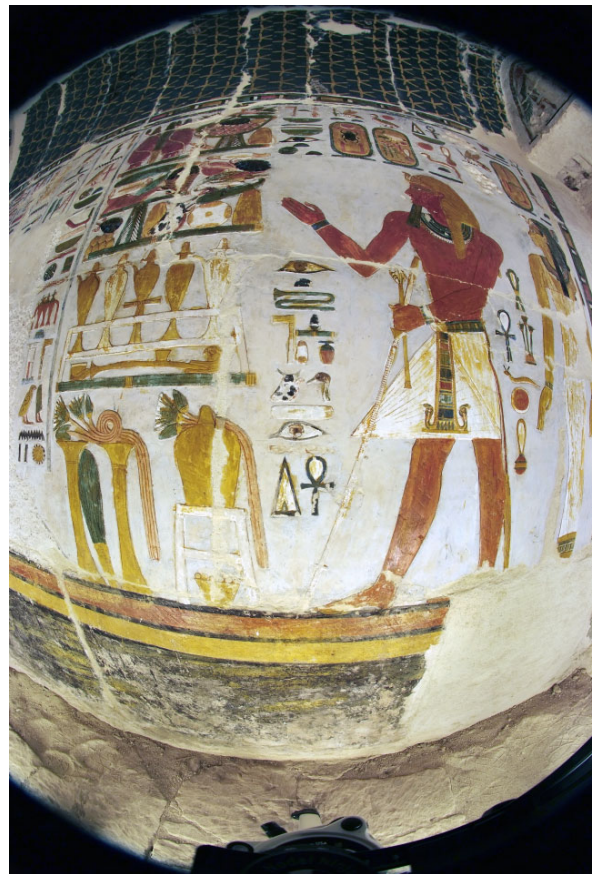
Rys. 3. Zdjęcie wykonane za pomocą obiektywu „Rybie Oko” (pole widzenia 180°)
 Fig. 3. Full frame, fisheye (180° field of view) image

pełne pole widzenia obejmujące 180° (rys. 3). Równoodległościowe odwzorowanie walcowe (rys. 4) przekształcano następnie w tzw. *Cube Maps* (rys. 5), które wprowadzone do Leica Cyclone, dostarczały informację o kolorze RGB dla chmury punktów zarejestrowanej skanerem.

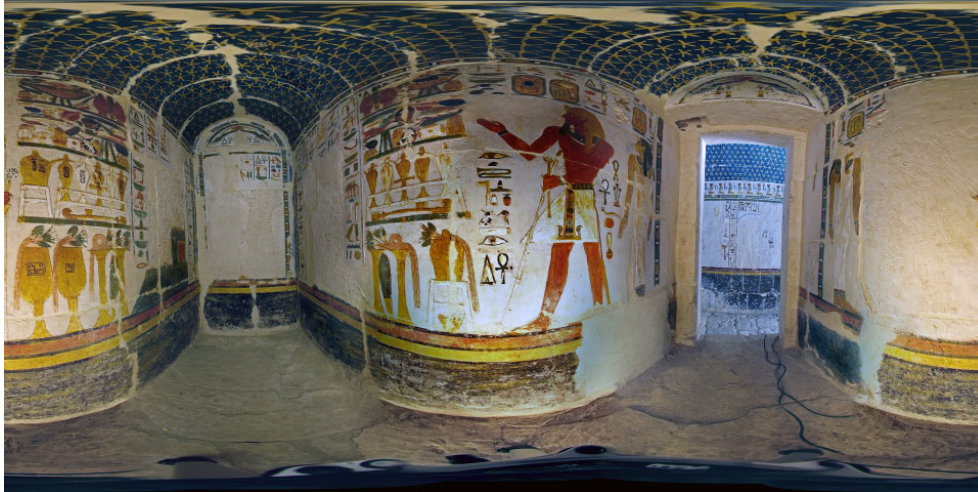
Rys. 4. Odwzorowanie walcowe równoodległościowe stworzone z pięciu ujęć o polu widzenia 180°
Fig. 4. Equirectangular image resulting from five full frame images

Equiangular image (fig. 4) was transformed into six Cube Maps (fig. 5) which were ported to Leica Cyclone to supply the point cloud with color RGB information.

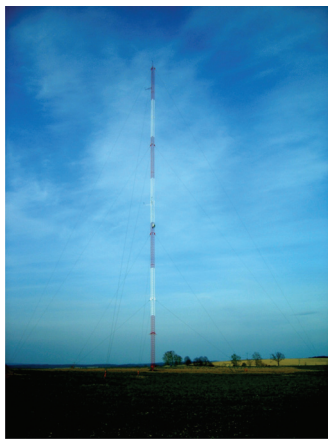
Rys. 1. Widok ogólny obiektu badań
Fig 1. A general view of the mast

kątej kratownicy o boku 0,60 m, zmontowanej z okrągłych rur o średnicy 30mm. Wysokość masztu wynosi 60,0 m. Jest on zabezpieczony czterema kompletami lin odciągowych, zawieszonymi odpowiednio na 12, 24, 42 oraz 60 metrze konstrukcji (rys. 1).

is built from the triangular truss of the side length 0.60 m, assembled from round pipes of 30 mm in diameter. The height of the mast is 60.0 m. It is secured with four sets of stay ropes, attached respectively at the height of 12, 24, 42 and 60 meter of its construction (fig. 1).

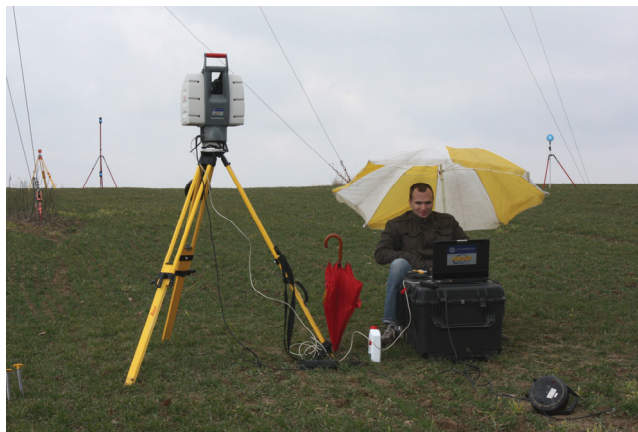
Rys. 4. Pomiary instrumentem Leica ScanStation
Fig. 4. Measurements with Leica ScanStation

Measurements were carried out from three positions at the set resolution on the object 2 mm in horizontal plane and 4 mm in vertical plane. The time of duration of the measuring session at one position was about 2 hours. About 3,000,000 points were measured.
