WIADOMOŚCI KONSERWATORSKIE • CONSERVATION NEWS • nr 26/2009

XIII Konferencja
Naukowo - Techniczna

REMO
2009

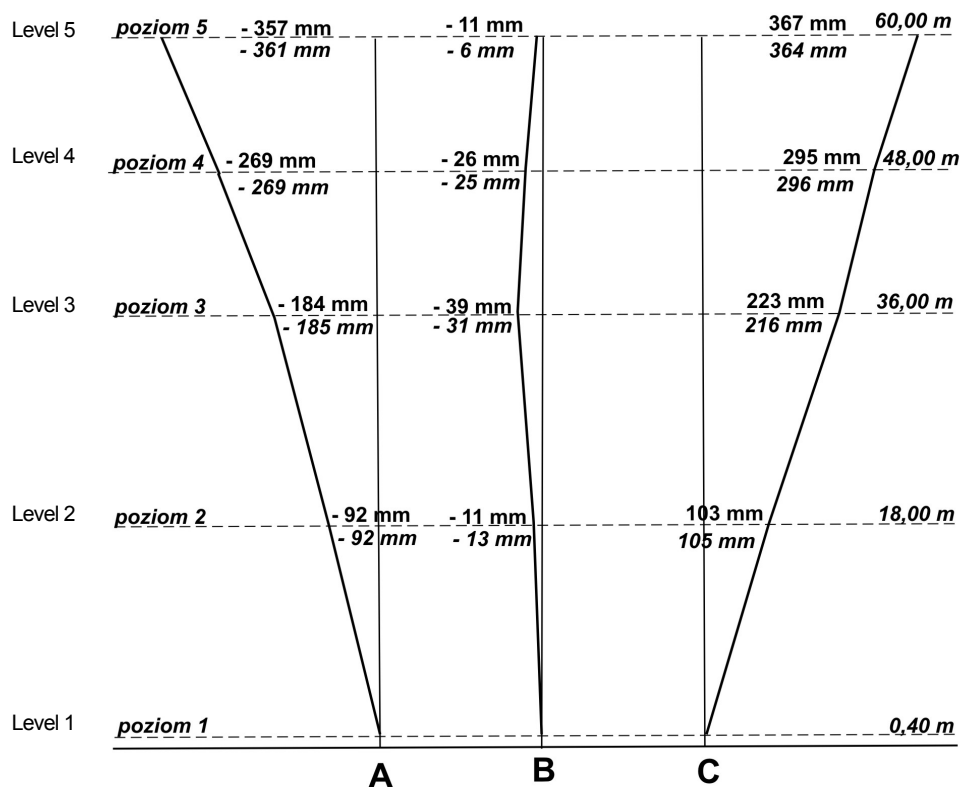
the values of deflection obtained from geodetic measurements
 - 357 mm - wartości odchyień otrzymane z pomiarów geodezyjnych
 the values of deflection obtained from laser scanning
 - 361 mm - wartości odchyień otrzymane ze skaningu laserowego

Rys. 7. Odchylenia osi masztu – rzuty z boku od poszczególnych krawędzi masztu
 Fig. 7. Side views of deflections of the axis of the mast

W celu kontroli efektywności wykorzystanych metod pomiarowych zestawiono wielkości odchyłek, które były bezpośrednim wynikiem obliczeń przeprowadzonych na bazie współrzędnych punktów kontrolnych. Obliczeniom podlegały zarówno deformacje osi masztu w rzutach bocznych (rys. 7) jak i w rzucie z góry (rys. 8). Ze względu na znikome wartości różnic wychyleń osiągniętych z obu metod pomiaru – metodzie klasycznej – kierunkowej jak i przy użyciu naziemnego skanera laserowego (rys. 7), przebieg osi konstrukcji zobrażowano na wykresie jedną linią. W przyjętej skali różnice byłyby niewidoczne. Różnice wartości wychyleń na poszczególnych poziomach wahają się od 1 mm do 8 mm. Spowodowane może być to złymi warunkami atmosferycznymi w dniu pomiarów (duża zmienność kierunku wiatru oraz jego natężenia), a także czasem trwania obserwacji. Wysoce przekracza to obliczone wcześniej kryterium dokładnościowe (1,8 mm), jednak w stosunku do obliczonego dopuszczalnego wychYLENIA masztu ($a = 60$ mm,) oraz uzyskanych z pomiarów wartości przemieszczenia konstrukcji (rys. 7), jest wartością niewielką.

In order to control the efficiency of the used measuring methods the magnitude of the deviations which were a direct result of calculations carried out on the basis of co-ordinates of control points have been set together. The calculations included both deformations of the axis of the mast in end views (fig. 7) and in top view (fig. 8). Because of the minimum values of differences in deflection found in both methods of the measurement - the classic, direction method – and the method with the use of a terrestrial laser scanner, the course of the axis of the construction was pictured (fig. 7) on the graph with one line. The differences would be invisible in the applied scale. The differences of the values of deflections at individual levels oscillate from 1 mm to 8 mm. This could have been caused by bad weather condition on the day of measurements (large changeability of the direction and the strength of the wind), and also by the time of duration of the observation. This extremely exceeds the calculated earlier accuracy criterion (1.8 mm), however, in the relation to the calculated admissible deflection of the mast ($a = 60$ mm) and the values of dislocation of construction obtained from measurements (fig. 7), it is still a little value.
