Marek Gosztyła, Rafał Oleszek

Katedra ormiańska we Lwowie

Armenian cathedral in Lviv

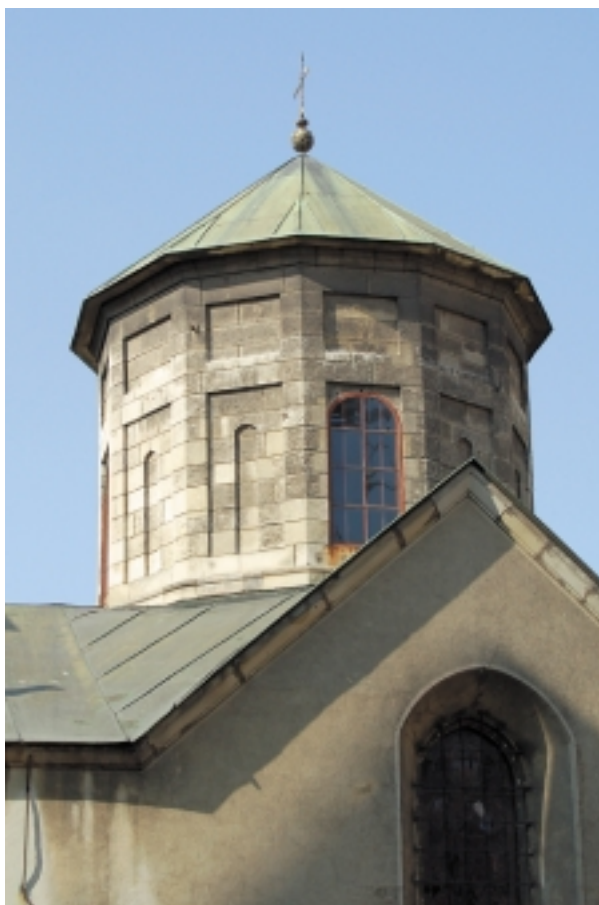
Ryc. 1. Oryginalne rozwiązanie kopuły, obłożonej kamiennymi płytami
Fig. 1. Original design of the dome, faced with stone slabs

Świątynia Ormiańska we Lwowie założona została na planie prostokąta o wymiarach 15 × 12,5 m. Prezbiterium oraz nawy boczne zakończono absydami. Zgodnie z przestrzeganą tradycją świątynia była budowlą orientowaną. Ściany katedry murowane z kamienia łączonego zaprawą wapienną i oblicowano płytami kamiennymi. Grubość murów jest dość znaczna, bo sięga około 1,4 m. Sylweta XIV-wiecznej świątyni nawiązuje do układu bazylikowego i zwieńczona jest nałożoną na przecięciu się nawy głównej z transeptem kopułą. Oryginalne rozwiązanie kopuły opiera się na żebrach łukowych wykonanych z ceramicznych naczyń (wkładanych jedno w drugie). Z zewnątrz kopułę obłożono kamiennymi płytami i pokryto da-

The Armenian temple in Lviv was designed on a rectangular ground plan, measuring: 15 × 12.5 m. The presbytery and side aisles ended with apses. According to the observed tradition the church was an oriented building. The walls of the cathedral were built from stone bonded with lime mortar and faced with stone tiles. The walls were fairly thick reaching up to about 1.4 m. The silhouette of the 14th – century church alluded to the basilica layout and was topped with a dome located over the crossing of the nave with the transept. The originally designed dome was supported on arched ribs made of pottery vessels (put one into another). On the outside, the dome was tiled with stone and

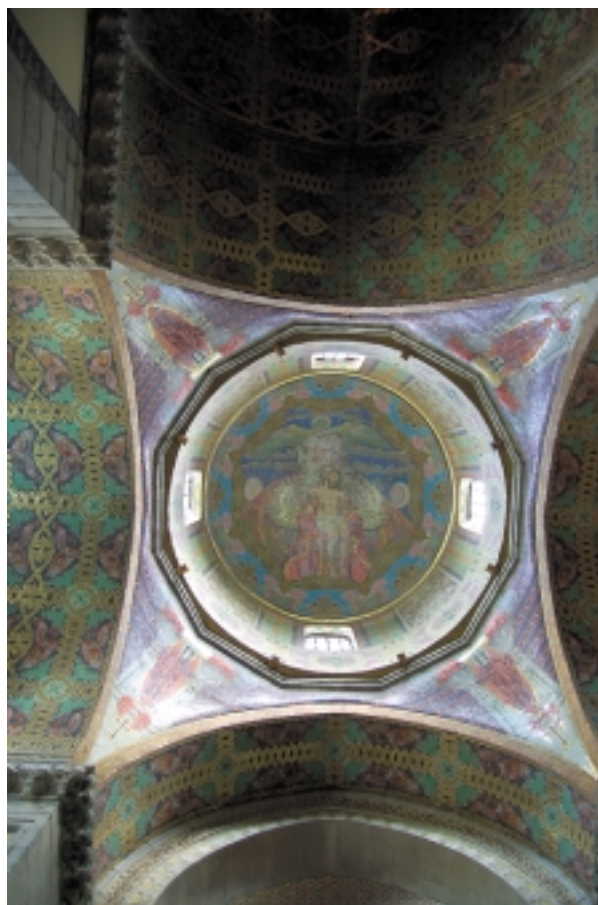
Ryc. 2. Widok na kopułę z wnętrza katedry
Fig. 2. View of the dome from inside the cathedral

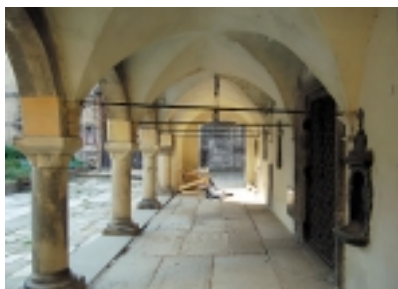
Ryc. 3. Podcienia arkadowe od strony południowej dobudowane w XV wieku
 Fig. 3. Arcaded gallery from the south, added in the 15th century

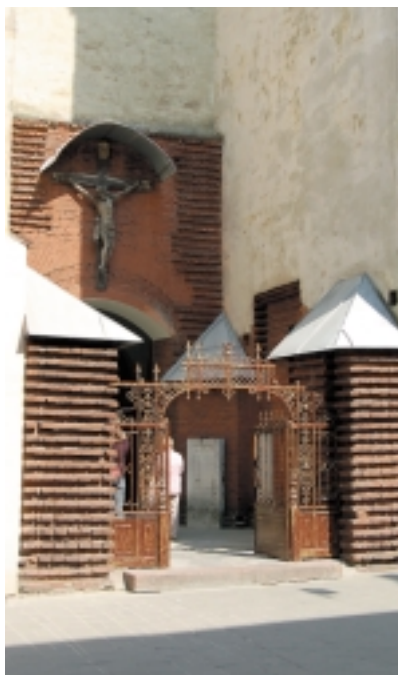
Ryc. 5. Wejście główne do katedry (rozwiązanie zastępcze)
 Fig. 5. Main entrance to the cathedral (substitute solution)

Because of the post-war reality, the main entrance to the cathedral found itself in a narrow space dominated by the adjacent buildings.

The west side of the church with the main entrance is moved back in relation to the other buildings along the street. Discontinued walls, to which tombstones were fixed, were painted in red. Such solutions imply that the recommendations of the Society of k.u.k. Ancient Monument Conservators in Eastern Galicia were followed. The present state

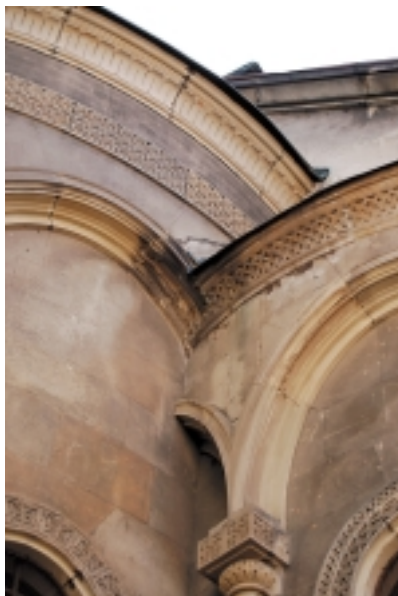
Ryc. 7. Ornamentyka wschodniej części katedry z początku XX wieku
 Fig. 7. Ornamentation of the east part of the cathedral at the beginning of the 20th century

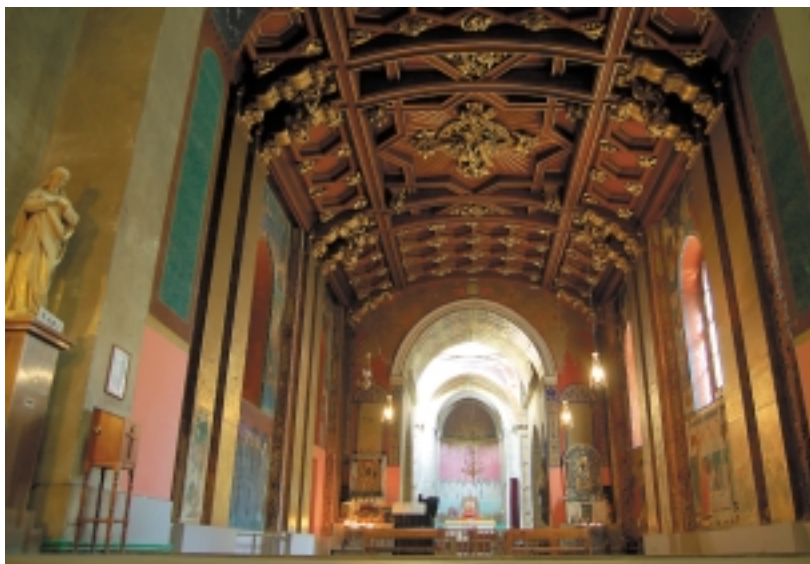
Ryc. 4. Podwieszony łukowy sufit z kasetonami (projekt F. Mączyńskiego)
 Fig. 4. Suspended arched coffered ceiling (designed by F. Mączyński)

- Restoration project designed by architect Wł. Halicki, which was not approved.
- Preparation of conservation guidelines recommending the preservation of the cathedral silhouette shaped in the years before. Removal of spire lights and covering the roof with tiles were recommended. The preserved tombstones were to be fitted into the church walls. Conduction architectonic research was a crucial conservation demand. The proposal of a new composition of interior painting decoration was not addressed.
- Suggestion of architect Teodorowicz concerning extending the cathedral towards Krakowska Street.
- Approving the extension design prepared by F. Mączyński²⁴.

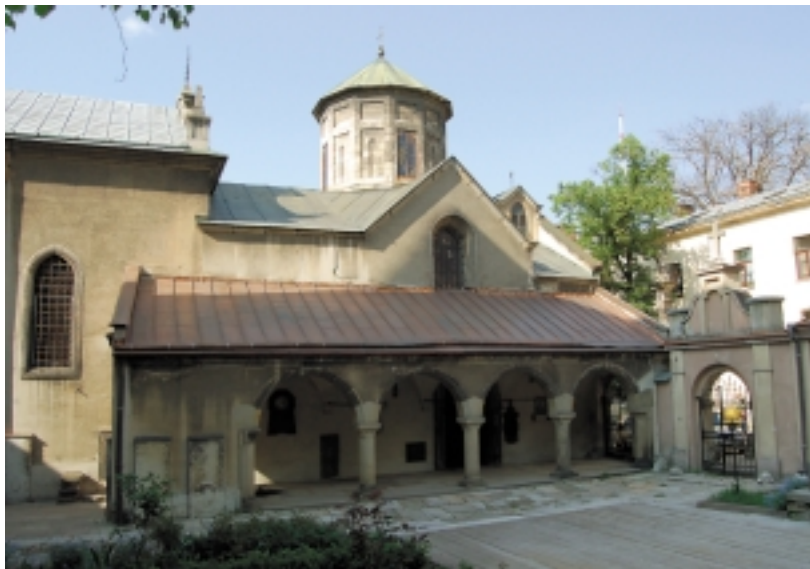
Ryc. 6. Widok od strony południowej
 Fig. 6. View from the south

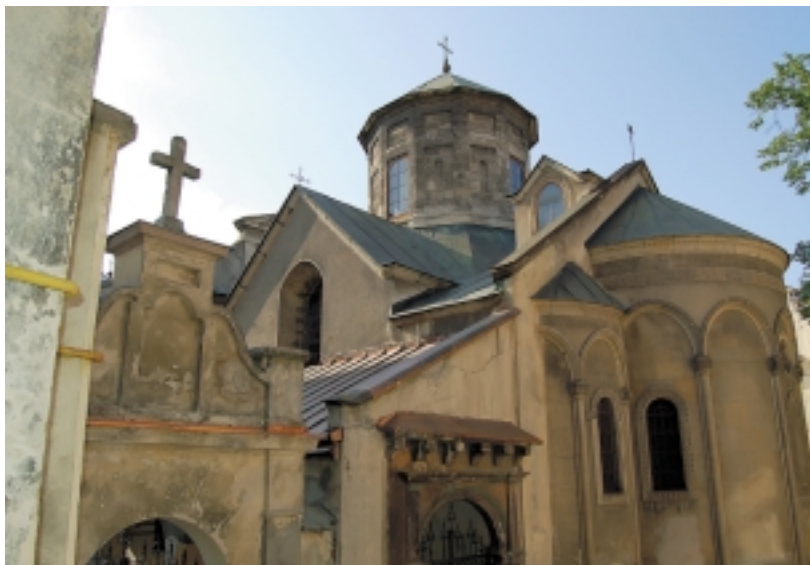
Ryc. 8. Widok na najstarszą część katedry od strony wschodniej
 Fig. 8. View of the oldest part of the cathedral from the east
