Der
Kalksandstein,

seine Herstellung
und Eigenschaften.

Berlin 1908.

Herausgegeben
vom
Verein der Kalksandsteinfabriken E. V.

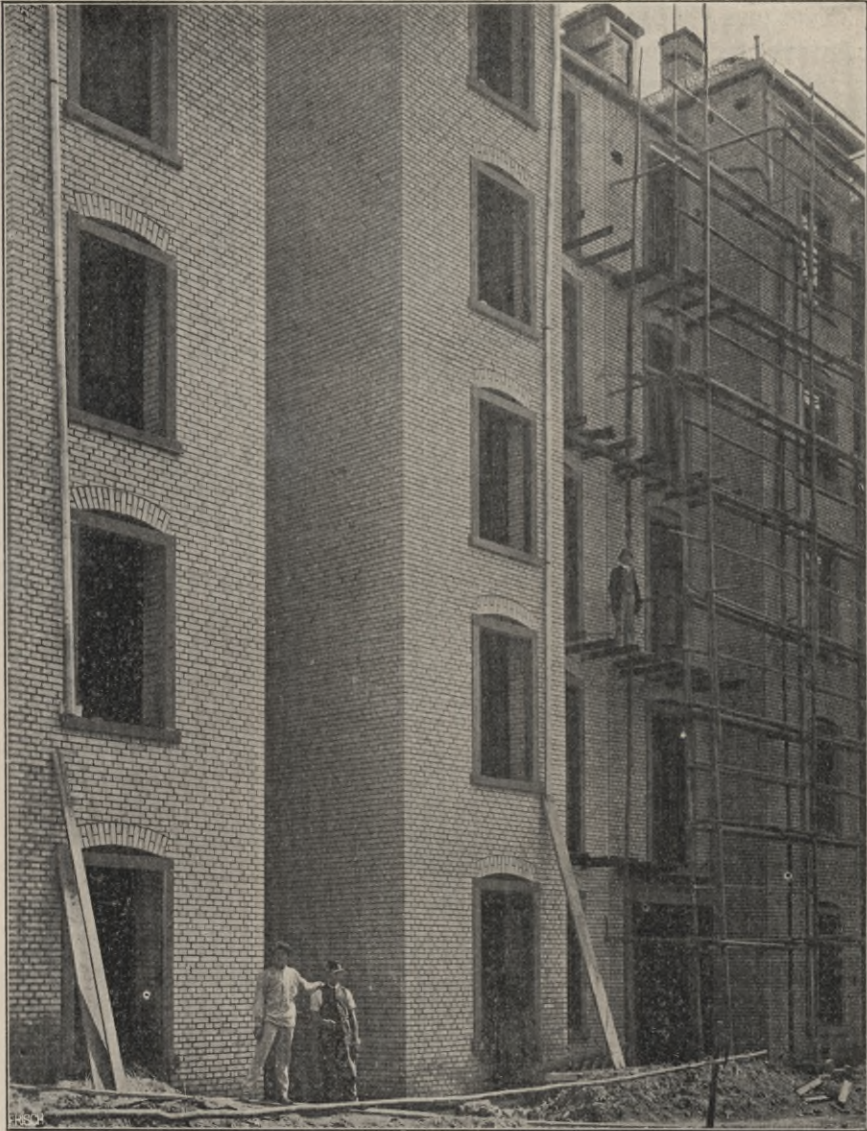
Bild 15. Rohbau aus Kalksandsteinen.

sich, daß der richtige Steinverband leicht¹⁾ und ohne viele Umstände innegehalten werden kann und ein Mauerwerk entsteht, das mit seinen vollmäßigen Steinen und ebenmäßigen Fugen einen überaus sauberen Eindruck macht (Bild 15) und bei schlichten Bauten keines Innen- und Außenputzes bedarf. Wird dazu bei der Herstellung der Steine nur einige Sorgfalt auf volle und scharfe Kanten gelegt, dann lassen sich solche Steine auch ohne Bedenken für ansehnliche Bauten in Rohbau verwenden, deren es auch bereits eine stattliche Zahl in Deutschland gibt. Wenn man irgendwo auf dem Lande und in den großen und kleinen Städten Kalksandsteinrohbauten antrifft, so lenken sie durch ihren freundlichen Eindruck schon aus der Ferne das Auge auf sich und widerlegen dadurch den Einwand, daß die helle Farbe des Kalksandsteines dem Bau einen nüchternen Eindruck verleiht.

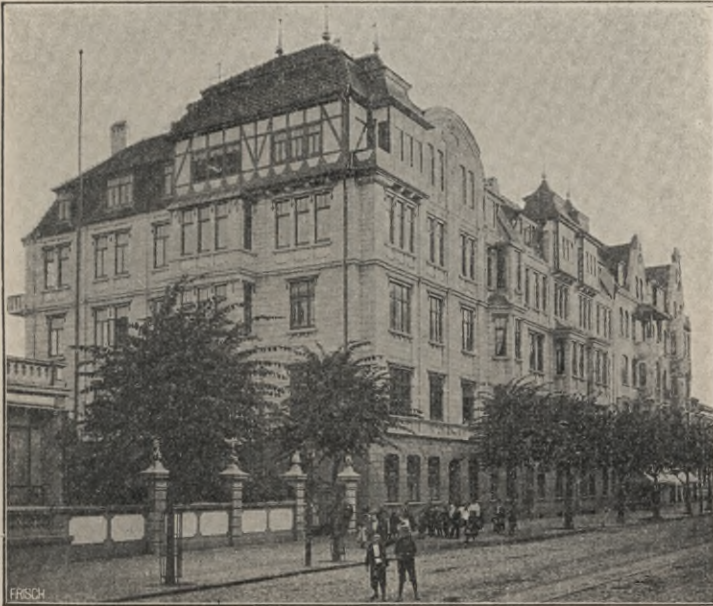
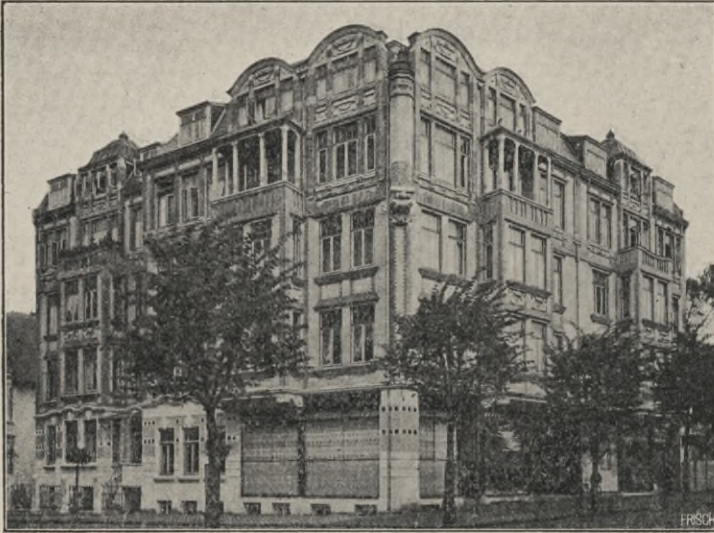
Bild 16. Kalksandsteinbau in Lehe.

Bei den Bauten in der Hafensstraße in Lehe (Bild 16 und 17) sind die Fugen der Außenflächen gelbweiß hergestellt, und teilweise ist, nur durch eine schwarze Fuge, der Eindruck einer Quaderung völlig gelungen. Die Bauten bilden eine Zierde des Ortes.

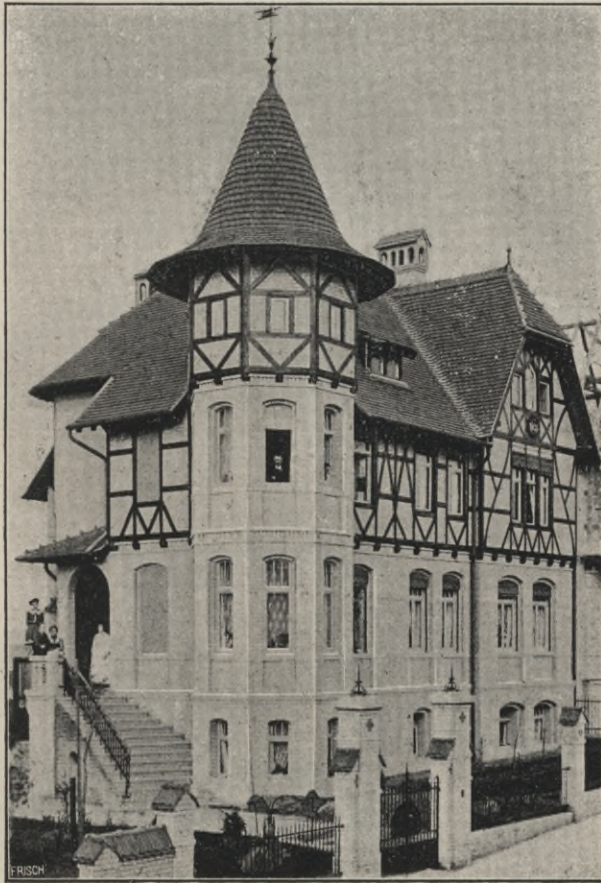
Bild 18. Kalksandsteingebäude in Halle a. S., Tiergartenstraße.

Bild 18 zeigt ein Haus in Halle a. S., Tiergartenstraße 2, bei dem Kalksandsteine ohne jeglichen Putz verwendet wurden. Der Bau hebt sich wirkungsvoll aus der Umgebung hervor und dürfte als ein Beispiel dafür gelten, wie der Architekt bei der lichten Farbe des Kalksandsteins in der Gliederung der Architektur durch Licht und Schatten

wirken kann. Während bei buntfarbigen Verblendflächen der Schatten sich niemals so bestimmt hervorheben wird, tritt er bei den weißen

Kalksandsteinen grell hervor und wirkt selbst bei feinen Gliederungen noch sehr scharf. Das Erdgeschoß, das erhöhte Kellergeschoß sowie

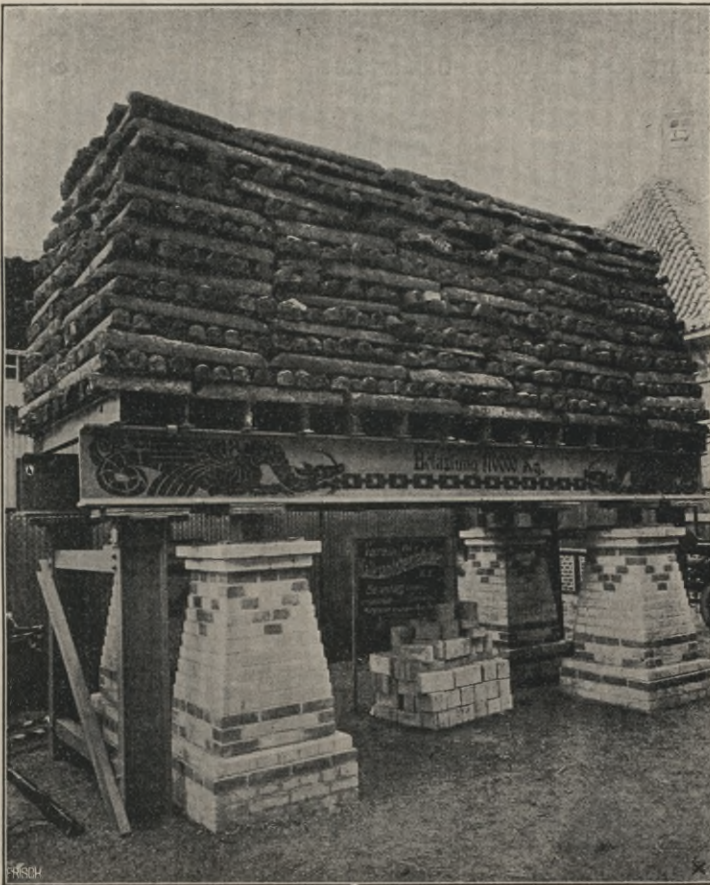
Bild 28. Belastungsprobe mit Kalksandsteinen.

Die Tragfähigkeit der Kalksandsteine zeigt Bild 28. Dieses Bauwerk ließ der Verein der Kalksandsteinfabriken gelegentlich der im August 1905 in Berlin stattgefundenen I. Ausstellung für Ton-, Zement- und Kalkindustrie errichten, um den weitesten Kreisen die Tragfähigkeit¹⁾ von Kalksandsteinen mittels

110 000 kg, entsprechend der von den Fabriken der Mitglieder verlangten Mindestdruckfestigkeit von 140 kg/qcm. Außerhalb der beiden schmalen Seiten des Rechteckes sind neben den Kalksandsteinpfeilern auf Anordnung der Baupolizei in die Erde je 2 eiserne Stützen, jede unterhab des auf den Kalksandsteinwürfeln ruhenden T-Trägers

von 43 cm Höhe, in die Erde eingelassen, um die Träger mit ihrer Last aufzufangen, falls die Kalksandsteinwürfel nachgeben sollten. Diese Vorsicht der Baupolizei hat sich jedoch, wie vorauszusehen war, als überflüssig erwiesen, da die belasteten Würfel der Beanspruchung auf 110 000 kg Tragfähigkeit völlig gewachsen waren.

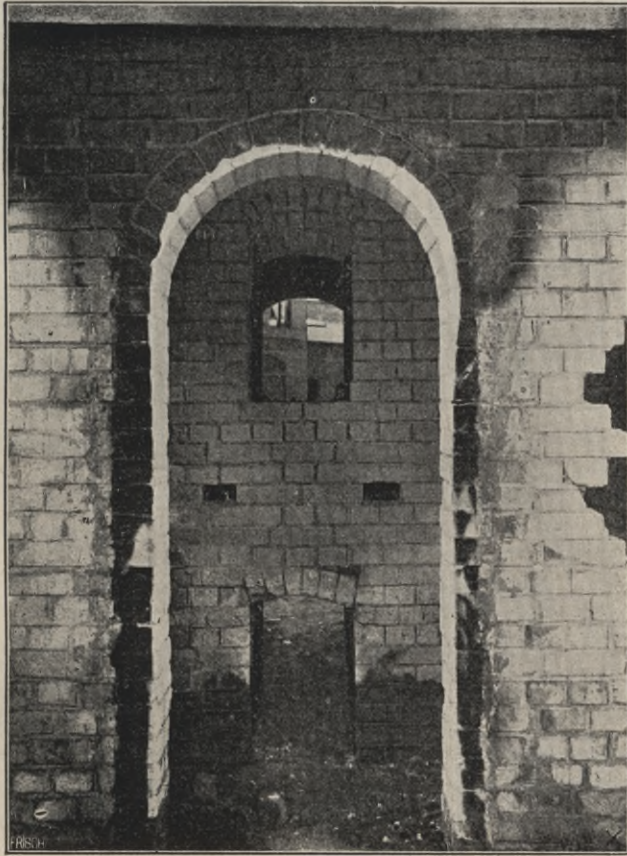
Bild 46. Versuchshäuschen in Kiel nach dem Brande.

zelen Nischen Temperaturen von 710—1200⁰ C. erreicht waren. Die Kalksandsteine zeigten Haarrisse, und das Mauerwerk war gerissen. Sie waren an den vom Feuer berührten Flächen teilweise so mürbe geworden, daß sie, etwa 1 cm tief, mit einem harten Gegenstand abgerieben werden konnten. Am inneren Rande der Zugluftöffnungen der nordwest- und südöstlichen Seite, wo 1200⁰ C. erreicht waren, fanden sich die Steinkanten stark abgebrochen, teilweise mürbe, teil-

weise gesintert. Die Kanten der Steine an den Umrahmungen der Oeffnungen, die sich im Schornstein befanden und vom Wasserstrahl getroffen wurden, waren abgefallen. Die Ziegel in den südwestlichen und südöstlichen Außenwänden und den entsprechenden Schornsteinwänden zeigten weniger Haar- und Fugenrisse als das Kalksandsteinmauerwerk. Die Ziegel an den Oeffnungen gegenüber der Tür zeigten sich fast unverletzt, auch nach dem Gegenspritzen.

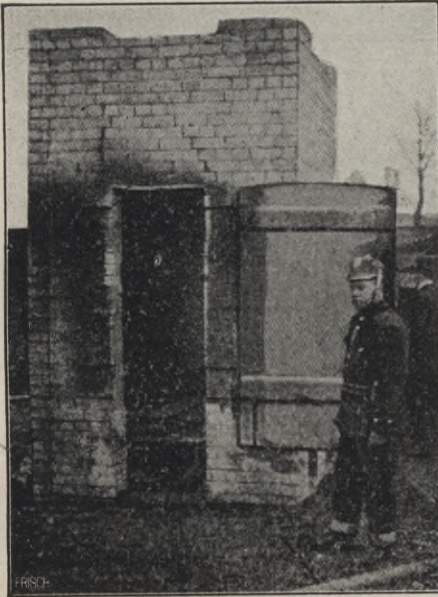
Bild 47. Brandprobe im Hamburg.

Bild 47 zeigt ein Versuchshaus nach einer Brandprobe,¹⁾ die in

Feuer durch die Feuerwehr mit einem 8 mm-Strahl von mehreren
at gelöscht war, zeigten sich die Kalksandsteine bis auf kleine Ab-
bröckelungen unversehrt, während z. B. ein Träger über der Tür
durchbrannte und die Fugen des Mauerwerkes stellenweise rissen.

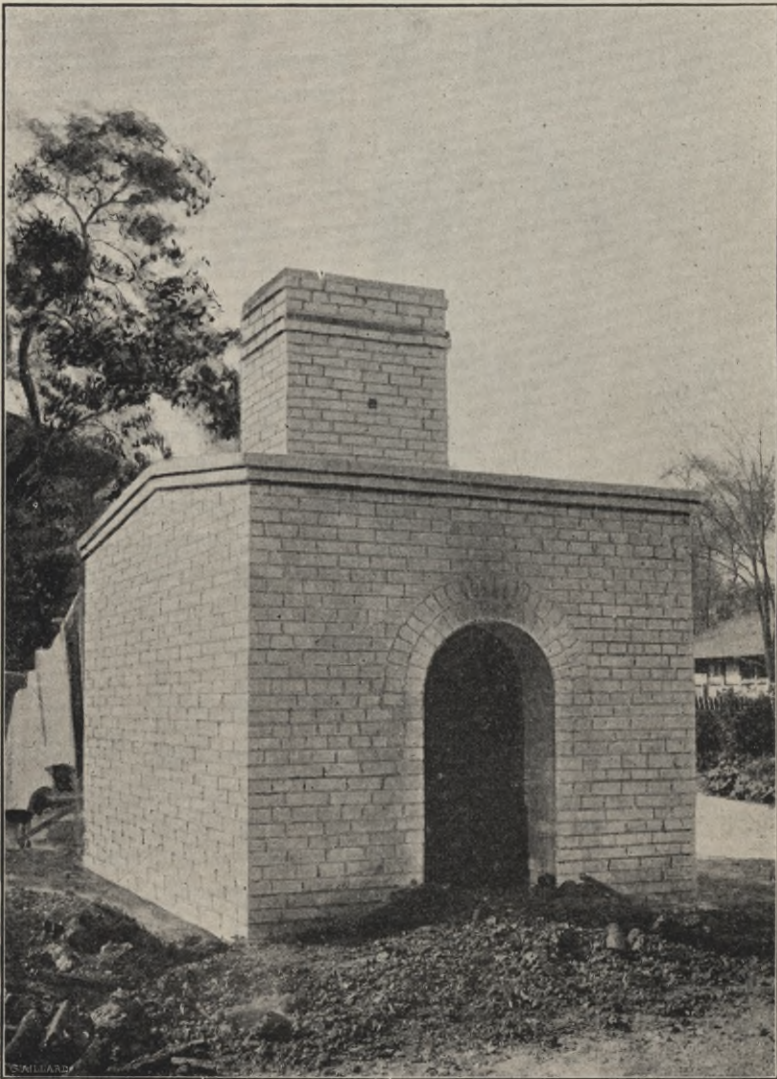
Bild 48. Versuchshaus nach dem Brande.

und den Gurtbogen gerichtet wurde. Nach kurzer Brennzeit bildeten sich im Mauerwerk (am Schornstein, den Umfassungswänden und dem Türbogen) durch die Fugen verlaufende Risse, ohne daß die Steine indessen zerstört wurden. Die Risse zogen sich nach der Abkühlung des Mauerwerks wieder etwas zusammen (Bild 48, S. 68). Sonstige Veränderungen ließen sich bis zum Ende des Versuches an dem Außen des Häuschens nicht wahrnehmen, und auch im Innern blieben die Wände und der Gurtboden scheinbar unverändert. Die Außenseite der Mauern von $\frac{1}{2}$ bis 2 Stein Dicke hatte sich nicht fühlbar erwärmt. Nach dem Bespritzen der Wände mit Wasser bröckelten die Kanten des hauptsächlich von den Flammen getroffenen Gurtbogens ab (Bild 49). Die Steine der Zwischenwand, die der größten Glut ausgesetzt waren, zeigten sich äußerlich nur wenig angegriffen. Bei näherer Untersuchung ergab sich, daß sie etwa 3 cm tief etwas mürbe geworden waren. Die höchste Wärme der Flamme wurde auf mehr als 1100° C festgestellt. Soweit diese Brandprobe.

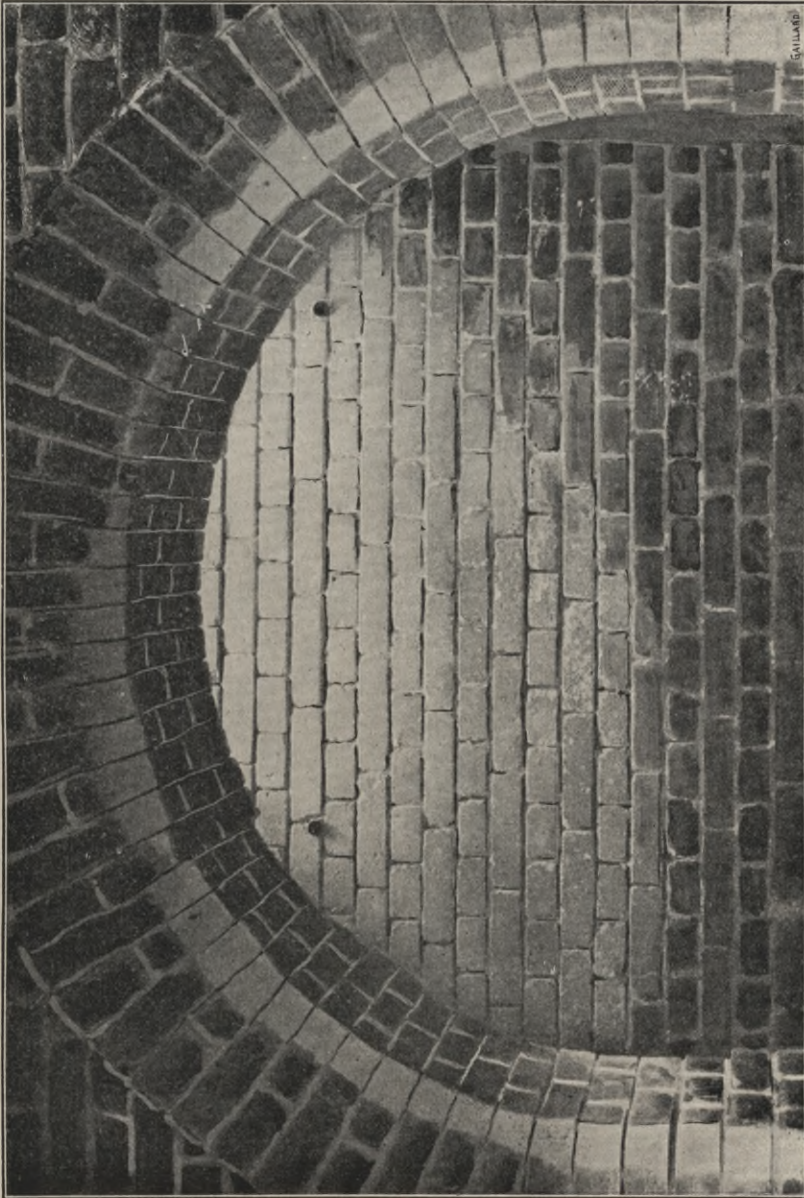
Bild 49. Gurtbogen und Zwischenwand des Versuchshäuschens nach dem Ablöschen.

Nachwerfen von etwa noch 2 cbm Holz unterhalten und dann abgelöscht, indem der volle Wasserstrahl des Hydranten auf die Wände

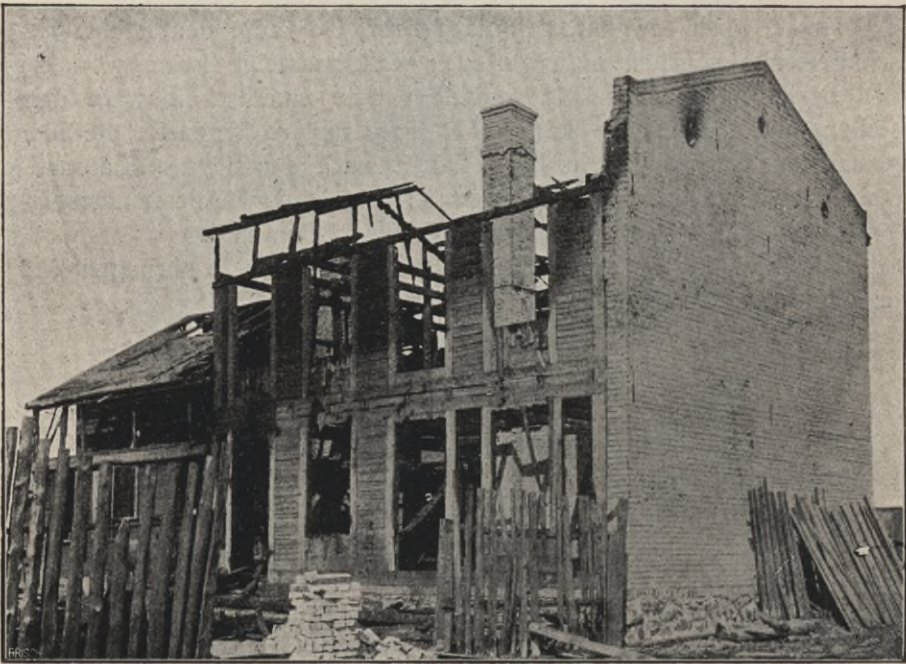
Bild 52. Brandstätte in Liebau.

in Rußland im Jahre 1902 stattgefunden. Die Brandstätte zeigt Bild 52.

Feuer in dem alten kleinen Nebengebäude ausgebrochen sein, welches auf der Abbildung links zu sehen ist. Die Windrichtung war von diesem Gebäude nach dem massiven Giebel zu. Zum Bau waren nur Kalksandsteine verwandt bis auf eine kleine Partie im Schornstein unterhalb des Pappdaches. Zeugnisse von Fachbehörden bescheinigen, daß die zweilagige Brandmauer in $1\frac{1}{2}$ Ziegelstärke (deutsches Reichsmaß) mit Luftdurchlässen, eine Dachboden-Brandmauer in $\frac{1}{1}$ Steinstärke, auch ein Schornstein und Ofenteile sich als vollständig unversehrt und in keiner Weise beschädigt erwiesen haben, wodurch sich vollständig die Haltbarkeit und Feuerbeständigkeit dieser Kalksandsteine ergibt. Zu bemerken ist, daß die innere Brandmauer weder berappt noch beputzt war.

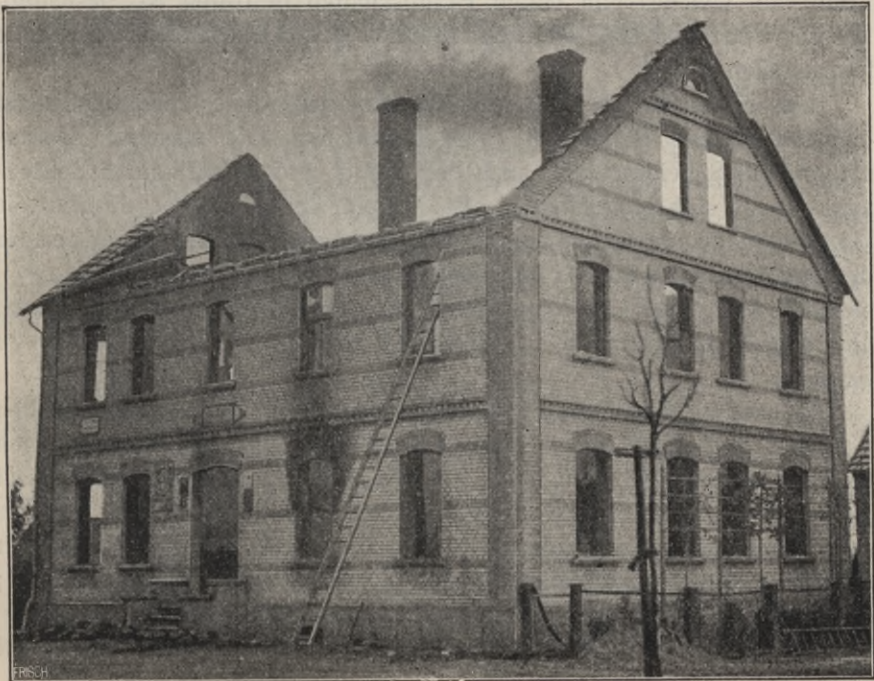
Bild 57. Brandstätte in Holzhausen.

zu. Hier brannte ein aus Kalksandsteinen erbautes Wohngebäude völlig aus, wie dies Bild 57 zeigt. Das Feuer wurde durch ein Faß Petroleum genährt, welches in dem Geschäftslokal des Besitzers lagerte und, indem es verbrannte, jedenfalls eine Hitze erzeugte, welche höher gewesen sein dürfte, als dies sonst bei Schadenfeuern der Fall ist.

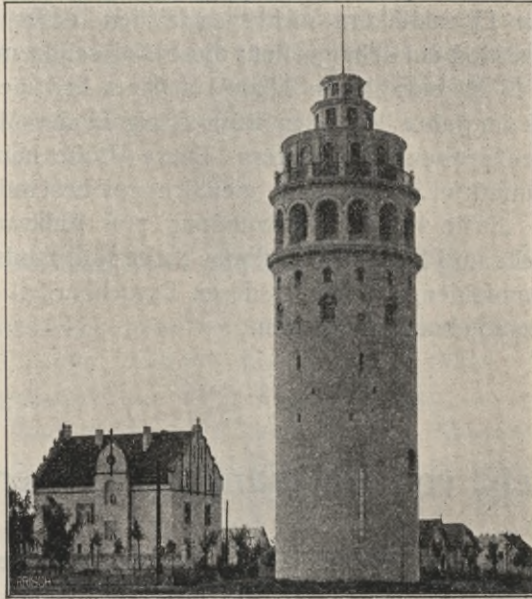
Bild 62. Wasserturm in Niederlehme.

Die Verwendung von Kalksandsteinen zu Rohbauten lehren auch die Bilder 12—26 und 37—41. Dazu zeigt Bild 62 einen Wasserturm in Niederlehme bei Königswusterhausen, der in Rohbau aus Kalksand-

steinen aufgeführt worden ist. Er mißt bis zum Hauptgesims 25 m, bis Ende Aufsatz 33 m und bis zur Spitze der Fahnenstange 40 m; der Durchmesser beträgt 9 m. Zwei hübsche Rohbauten stellen auch die in Bild 63 und 64 wiedergegebenen Ansichten dar; sie zeigen ein Lagerhaus in Ibbenbüren und das Kurhaus Saline Gottesgabe in Rheine i. Westf., zu dem 500 000 Kalksandsteine gebraucht worden sind. Der Vollständigkeit halber seien noch einige Bauten im Bilde vorgeführt, zu denen Kalksandsteine für die Hintermauerung verwendet worden sind. Auf Bild 65 ist der Erweiterungsbau des Kriminalgerichts

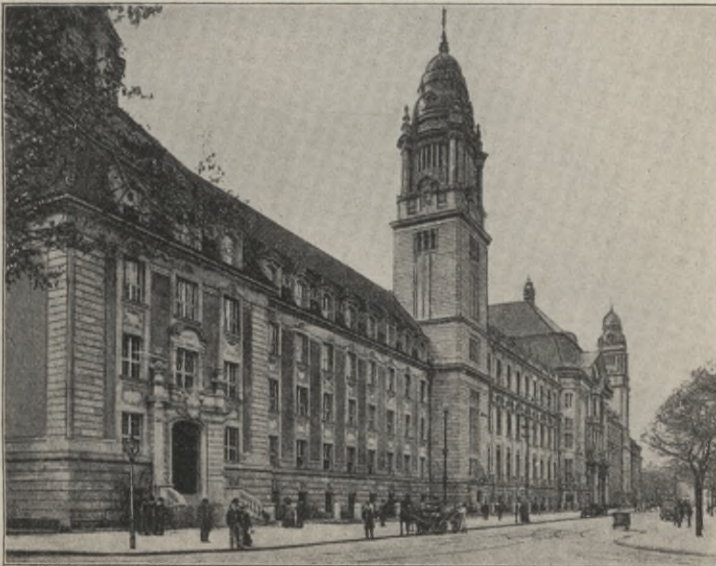
Bild 65. Kriminalgericht in Berlin, Moabit.

in Berlin, Moabit, sichtbar, zu dem 11 500 000 Kalksandsteine als Hintermauerungsstein vermauert worden sind. Zu den Wohn- und Geschäftshäusern in Kiel nach Bild 66 und 67 sind ebenfalls Kalksandsteine vermauert worden, jedoch ist bei dem Hause des Bildes 66 die Schauffläche mit Verblendplättchen bekleidet worden, während für die Schauffläche des Gebäudes auf Bild 67 rote Handstrichverblender gewählt worden sind. Auf den Bildern 68—70 ist bemerkenswert, daß bei diesen Berliner Bauten, die zum Teil als Ziegelbauten angesprochen werden müssen, für Trägerauflagen und sonstige stark belastete Bauteile Kalksandsteine in Anwendung gekommen sind. Es spricht jedenfalls für die Brauchbarkeit des Kalksandsteines, daß nach anfänglichem Zögern

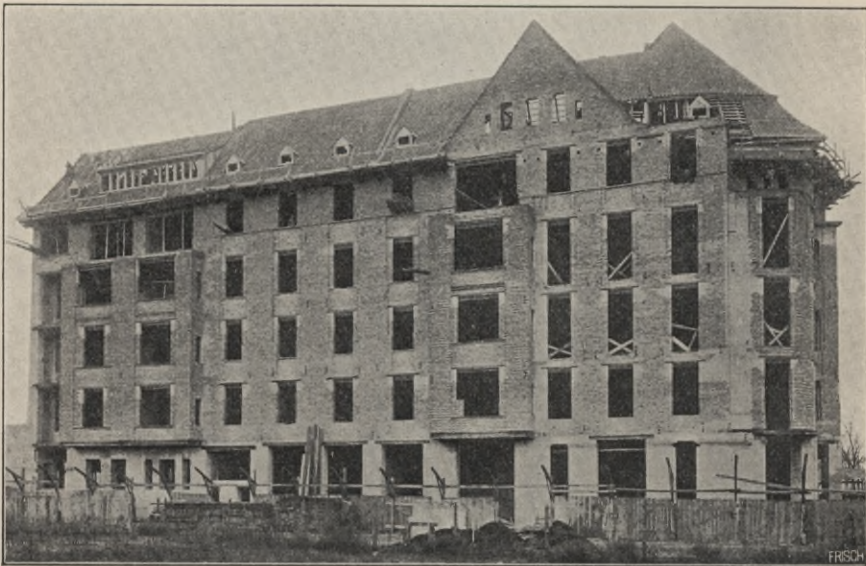
Bild 68. Berliner Ziegelrohbau mit in Kalksandsteinen verlegten T-Trägern usw.

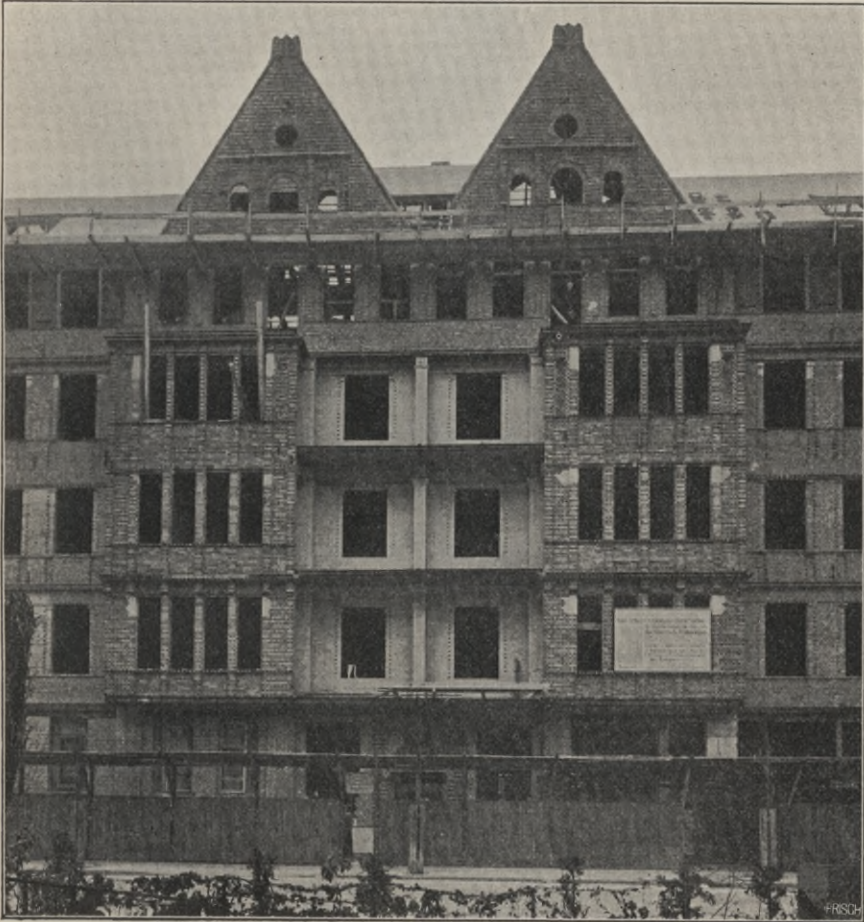
Bild 69. Berliner Ziegelbau mit in Kalksandsteinen verlegten T-Trägern usw.
