EINWIRKUNG DES SCHIFFFAHRTBETRIEBES
AUF DIE SOHLE
UND DIE BÖSCHUNGEN DES DORTMUNDS-EMSKANALS

NACH BEOBACHTUNGEN BEI DEN IM JAHRE 1898
ZWISCHEN LINGEN UND MEPPEN ANGESTELLTEN VERSUCHEN

F. THIELE

DIE SOHLE UND DIE BOSCHUNGEN DES DORTMUND-EMSKANALS

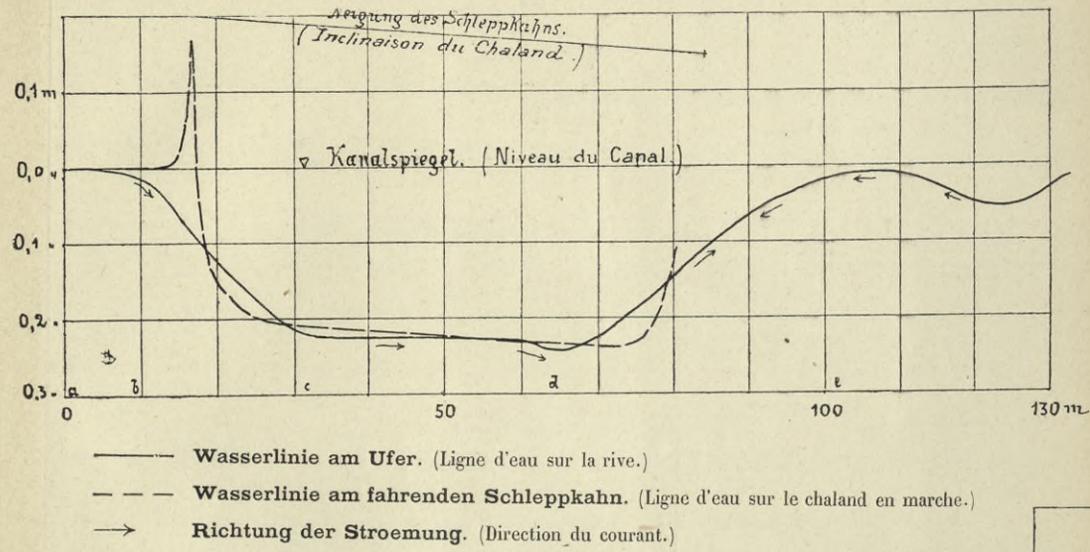
FIG. 1.

Wasserstandsbeobachtungen bei 1,73 Meter Fahrtgeschwindigkeit.
(Observations du niveau de l'eau à la vitesse de marche de 1^m,73).

nungen angegeben, welche beim Vorüberfahren eines Schiffes bei den Versuchen beobachtet wurden. In der Abbildung 1 ist der Verlauf der Wasserlinie am Ufer und am fahrenden Schiffe angegeben, wie er bei dem auf 1,75 Meter Tauchtiefe beladenen und mit 1,75 Meter Geschwindigkeit fahrendem Schleppkahn sich ergab, und der als typisch betrachtet werden kann.

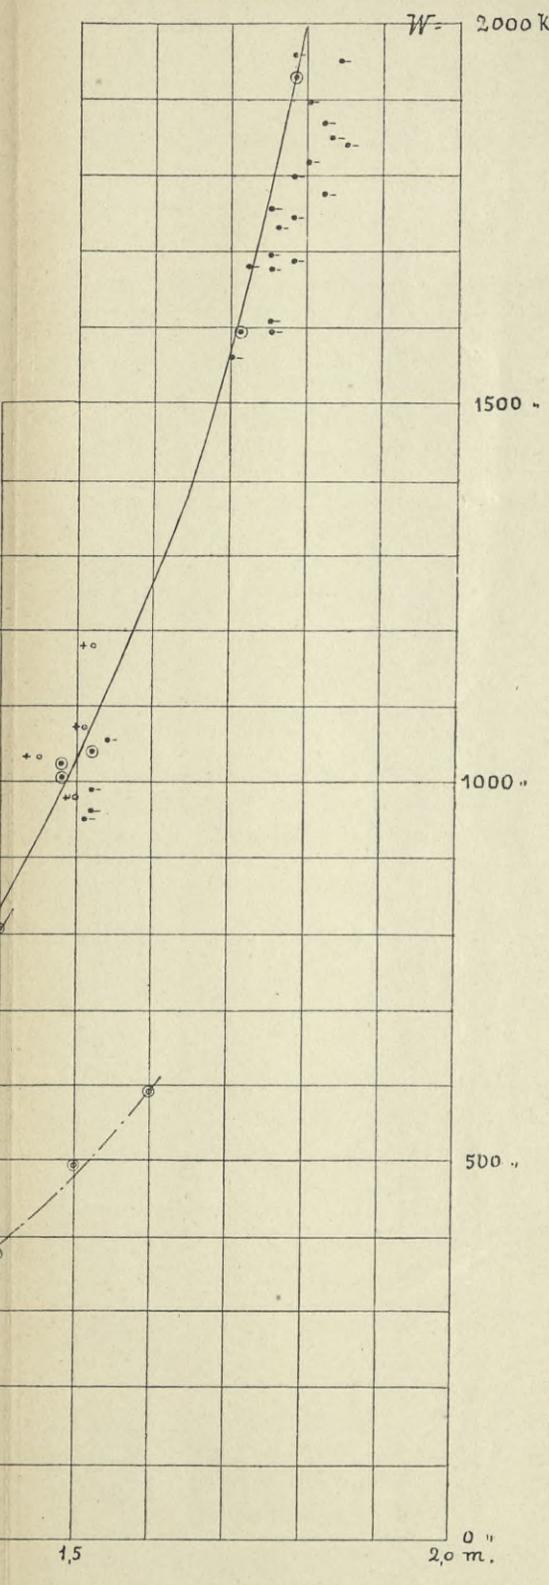
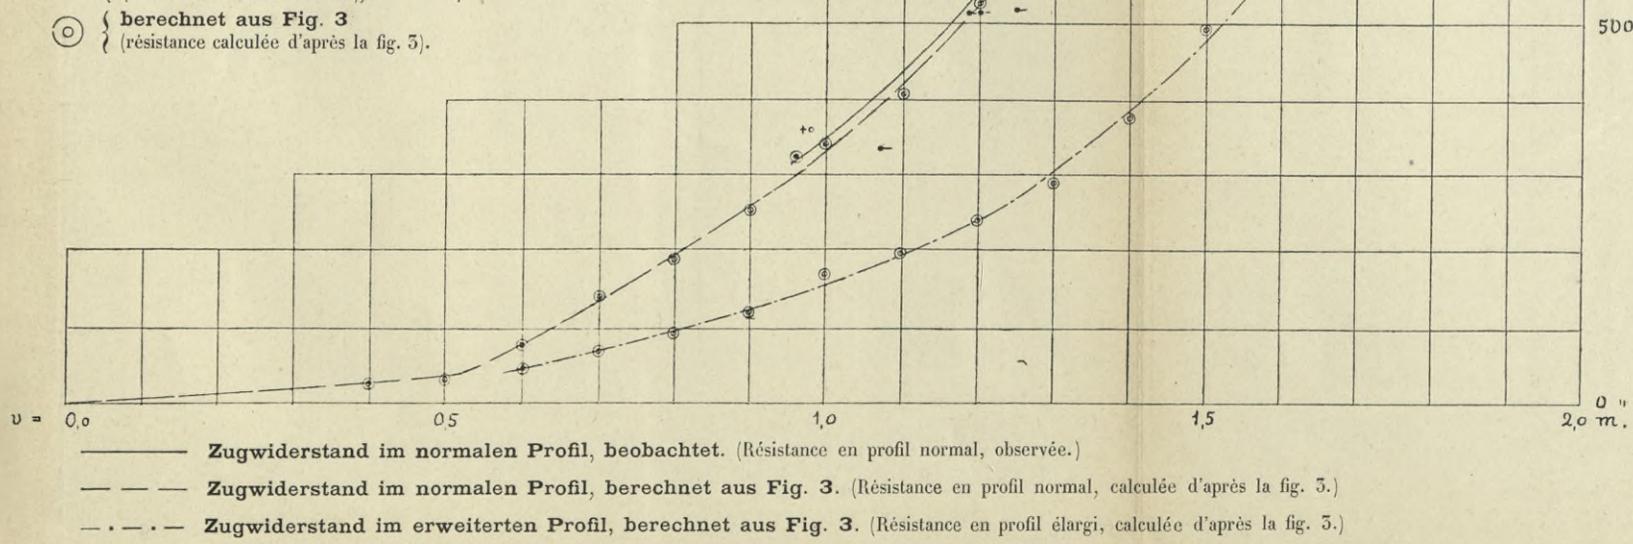
FIG. 2.

Darstellung des Zugwiderstandes
(Graphique de la résistance à la traction):

- + o { bei zunehmender Zugkraft (effort de traction croissant);
 - - { bei abnehmender Zugkraft (effort de traction décroissant);
 - ⊙ { bei gleichmaessiger Zugkraft (effort de traction constant);
 - ⊙ { berechnet aus Fig. 3 (résistance calculée d'après la fig. 3).
- } beobachtet (observé);

Beobachtungen bei den Versuchsfahrten des Schleppkahns Emden
auf dem Dortmund-Ems-Kanal.

Tiefgang 1,75 Meter. — Déplacement 818 Tonnen.

Bei dieser Gelegenheit möge es gestattet sein, noch einen kleinen Versuch zu erwähnen, welcher ohne grosse Kosten und Vorbereitungen angestellt werden kann, und vielleicht im Stande ist, werthvolle Ergebnisse für den Schifffahrtsbetrieb auf Kanälen zu liefern. Die Anfangs erwähnten grossen Versuche fanden statt, um den Einfluss des Betriebes bei bestimmten Geschwindigkeiten in einer bestimmten kurzen Versuchsstrecke festzustellen. Um diese Geschwindigkeit genau zu erhalten, liess es sich nicht vermeiden, dass beim Durchfahren der Versuchsstrecke geringe Aenderungen der Zugkraft zu erforderlich wurden, und um die Grösse der Zugkraft zu erhalten, welche bei gleichmässiger Geschwindigkeit erforderlich ist, darf man nicht einfach das arithmetische Mittel der Beobachtungen nehmen. Die richtige Grösse erhält man am zutreffendsten auf graphischem Wege, indem man die beobachteten Zahlen als Punkte in einem Coordinatensystem aufträgt, und so kennzeichnet, dass man diejenigen, welche bei steigender Zugkraft in der Versuchsstrecke gewonnen sind, durch +., die bei fallender mit. — und die bei gleichmässiger durch \odot markirt. Sind keine Beobachtungsfehler vorhanden, so muss die Linie der Zugkräfte zwischen den mit +. und. — bezeichneten Punkten verlaufen. Die auf diese Weise gewonnene Linie der Zugkräfte für den 1,75 Meter tief beladenen Schleppkahn ist in Fig. 2 dargestellt.

Nach der Displacementsscale des Kahns ist das Displacement bei 1,75 Meter Tauchtiefe 818 Tonnen, also seine Masse $\frac{818.1000}{9,81} = 85584$, oder wenn man berücksichtigt, dass die Masse durch das unmittelbar an den Schiffswänden haftende Wasser etwas vergrößert wird rund 85 000. Die Beschleunigung $\frac{dv}{dt}$ ergibt sich durch Ziehen einer Tangente an die Geschwindigkeitcurve. Die hierdurch ermittelten Zugkräfte für verschiedene Geschwindigkeiten sind in Fig. 2 als Punkte eingetragen und durch eine Linie zusammengefasst, welche sich möglichst den einzelnen Punkten anschliesst und gut mit den am Dynamometer direct ermittelten Zugkräften übereinstimmt.

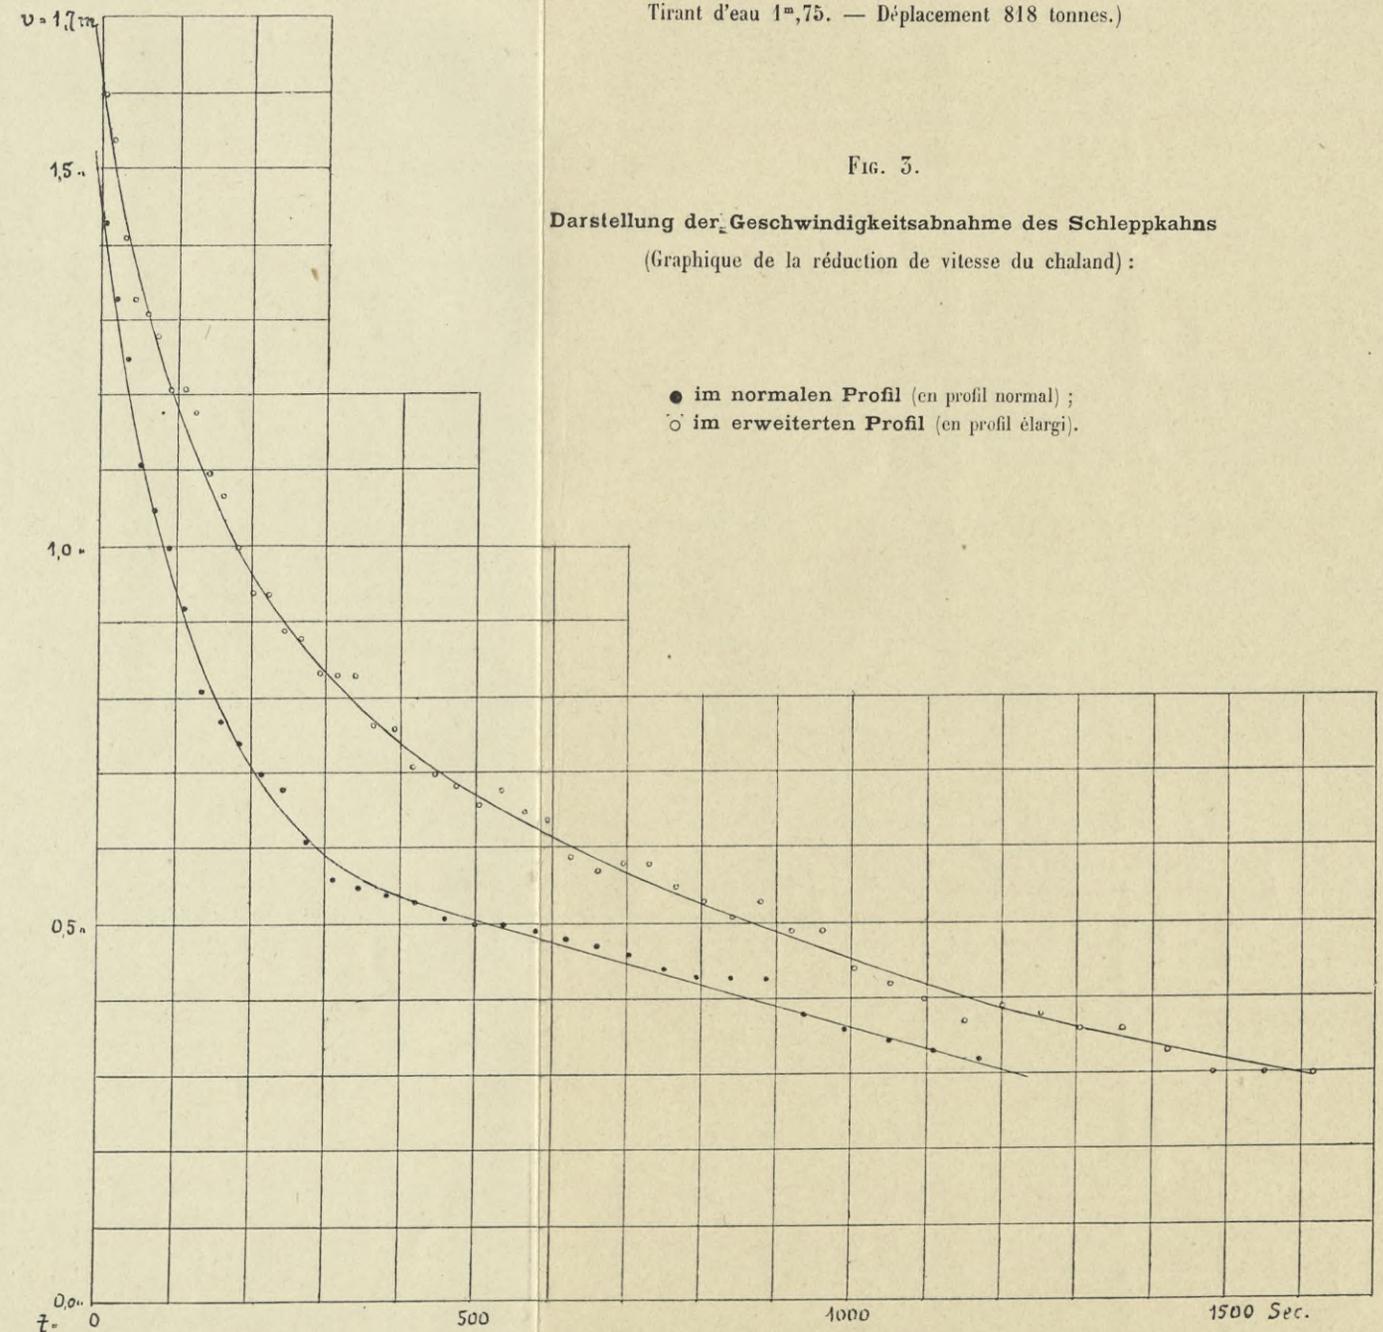
FIG. 3.

Darstellung der Geschwindigkeitsabnahme des Schleppkahns
(Graphique de la réduction de vitesse du chaland):

- im normalen Profil (en profil normal);
- im erweiterten Profil (en profil élargi).
