Betonpfahl „System Mast“.

Ein Gründungsverfahren mit
„Betonpfählen in verlorener Form“.

H. Struif,

Zweite, vermehrte Auflage.

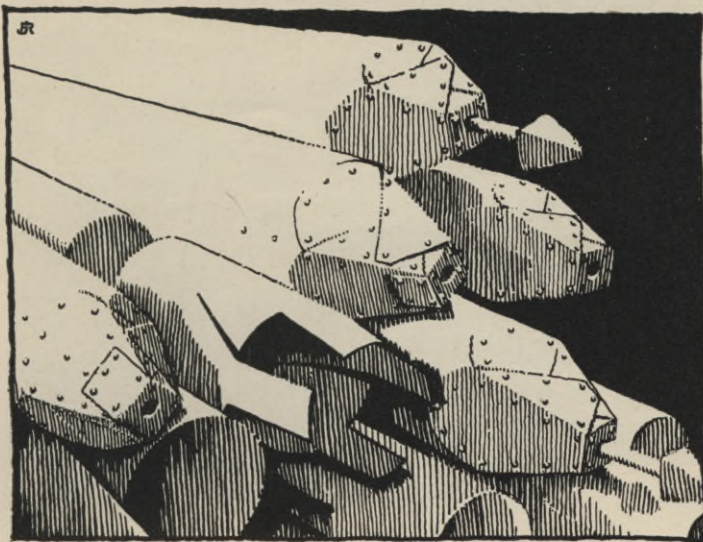
Fig. 6. Rohrspitzen der Pfahlform „System Mast“.

ausgerichtet und die Schweißnähte ausgehämmert. Die zur Bildung der Pfahlspitze bestimmten Rohre erhalten schon vor dem Walzen die notwendigen Einschnitte (Fig. 6). In diese Rohre werden die in der Dreherei (Fig. 7) hergestellten Holzklötze eingesetzt, darauf die

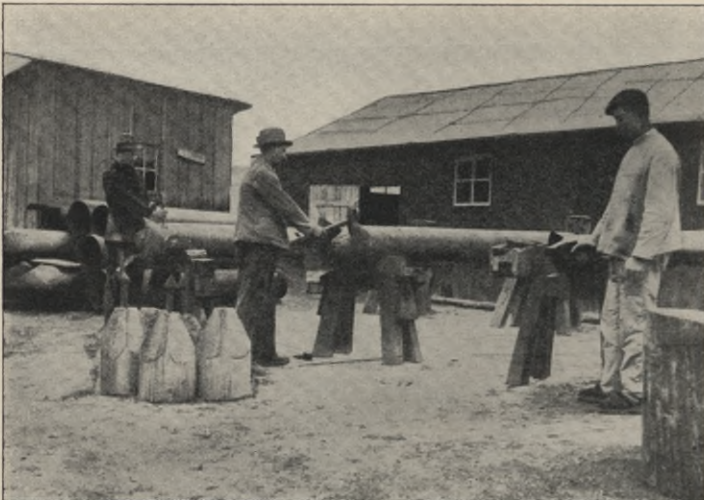
Fig. 8. Einsetzen der Holzklötze.

lappenförmigen Rohrenden zusammengelegt und mit Nägeln angeheftet (Fig. 8). Das Schlußglied bildet dann die im Gesenk gepreßte massive

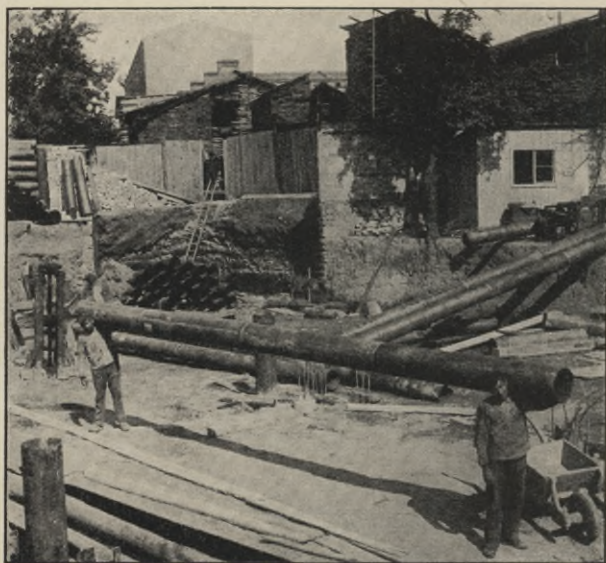
Fig. 10. Transport der 10 m langen Mast-Pfähle zur Ramme.

Die gewöhnlich $1-1\frac{1}{2}$ m starke, zylindrische oder konische Blechrohrform von ca. 32 cm Durchmesser wird am unteren Ende mit der vorgeschriebenen Spitze versehen, unter die Ramme gebracht (Fig. 10) und eine genau passende Rammjungfer hineingelassen, die den

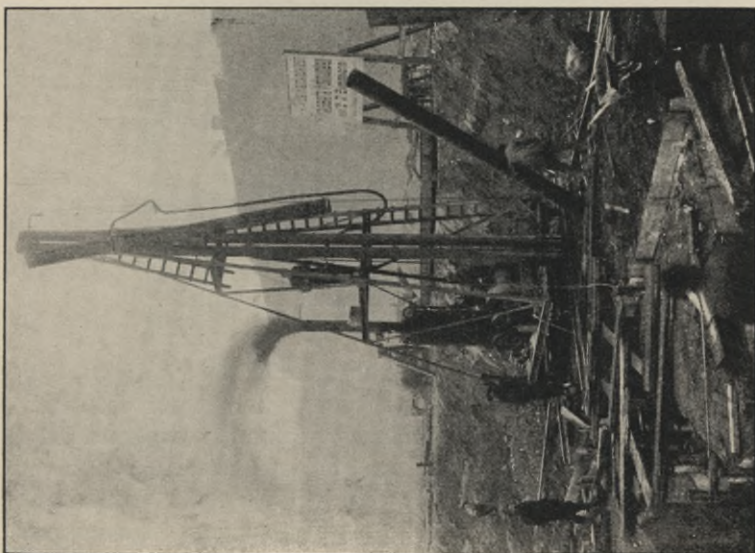
Fig. 11. Einsetzen der Holzjungfer in die Pfahlform.

oberen Blechrand um etwa 1 m Höhe überragt (Fig. 11/12). Die auf die Jungfer wirkenden Rammschläge werden unmittelbar in die Pfahlspitze übergeleitet und somit die Form in den Boden nachgezogen, nicht, wie bei anderen Systemen, hineingedrückt. Ein derartiger Arbeitsvorgang gestattet es, das Material der Form — hier Schmiedeeisen

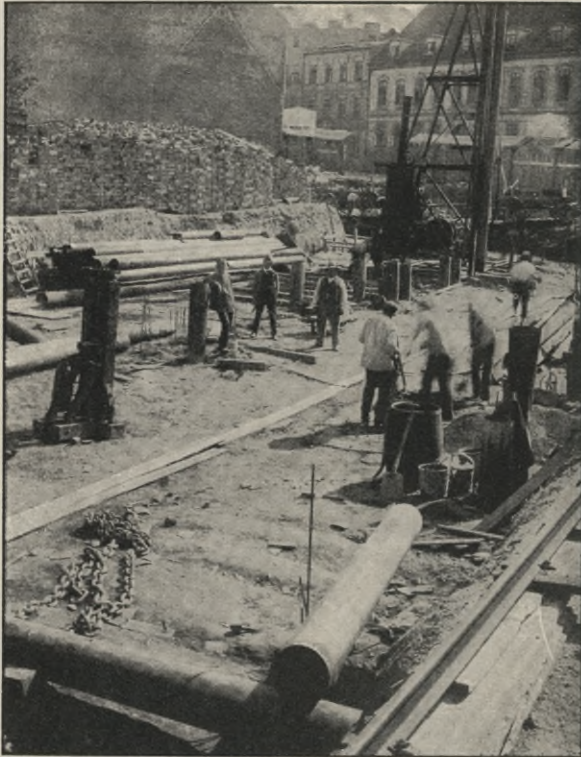
Fig. 13. Betonieren der Pfähle auf der Baustelle.

Sobald die erforderliche Rammtiefe erreicht ist, wird die Jungfer herausgenommen und die Form mit plastischem Beton gefüllt (Fig. 13). Früher wurde dieser Beton erdfeucht eingebracht und gestampft. Durch vergleichende Druckproben ist jedoch festgestellt, daß der plastische, nicht gestampfte Beton dieselbe Festigkeit wie erdfeuchter gestampfter

Beton erhält. Dies ist daraus zu erklären, daß der von oben in die gewöhnlich 6—8 m tiefe Pfahlform herabgeworfene plastische Beton die Eigenschaften des bekannten „Schleuderbetons“ annimmt. Gegenstandslos ist das Bedenken, der in der Rohrform eingeschlossene Beton könne nicht genügend erhärten. Ein vier Wochen nach der Herstellung wieder ausgegrabener Betonpfahl (Fig. 14) ergab bereits eine mittlere Druckfestigkeit von 180 kg/cm^2 . Sind für die Betonpfähle später Biegunsspannungen zu erwarten, so werden vor dem Einbringen des

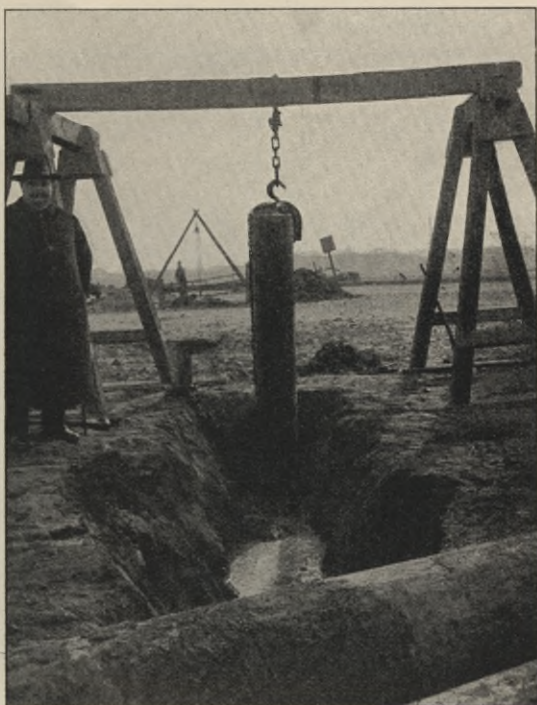
Fig. 15. Gegen Moorsäure isolierter Betonpfahl „Mast“ am Osthafen zu Berlin.

Beim Bau des Berliner Osthafens am Stralauer Anger sind Versuche über die Einwirkung des säurehaltigen Grundwassers auf Beton und besonders auf geschützte und ungeschützte Betonpfähle „System Mast“ vorgenommen worden (Fig. 15). Bei der Untersuchung, der

einer dieser Pfähle nach Jahresfrist unterzogen worden ist, hat sich gezeigt, daß die eiserne Pfahlform nur wenig angegriffen war, so daß die Asphaltisolierung überhaupt noch nicht in Wirkung treten konnte. Die Untersuchung der anderen, noch im Boden befindlichen Pfähle soll nach einigen Jahren vorgenommen werden.

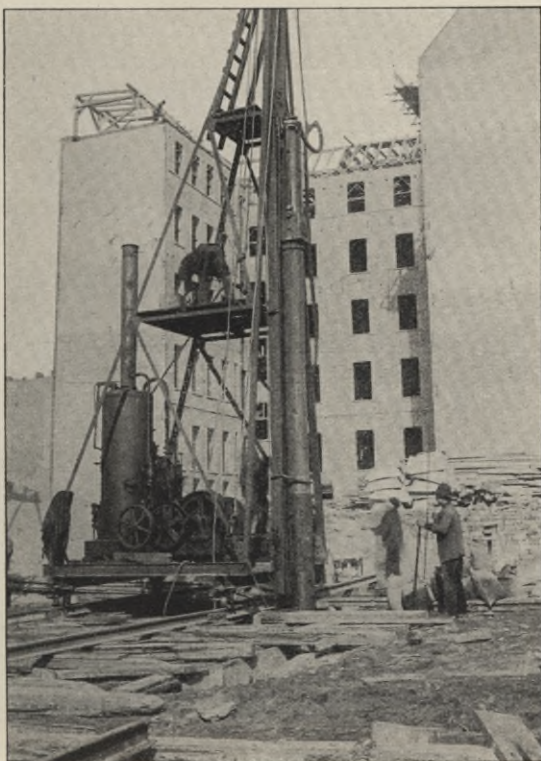
Fig. 17. Einrammen von Betonpfählen „Mast“ neben Neubauten.

schüttert und überträgt seine Bewegung in ganzer Länge auf die ihn umgebenden Erdschichten, die nunmehr gleichfalls in Schwingungen versetzt werden. Mit zunehmender Rammtiefe wächst die Höhe und Masse der schwingenden Bodenschichten, so daß die Erschütterungen immer stärker und gefährlicher werden. Hierzu kommt noch, daß die

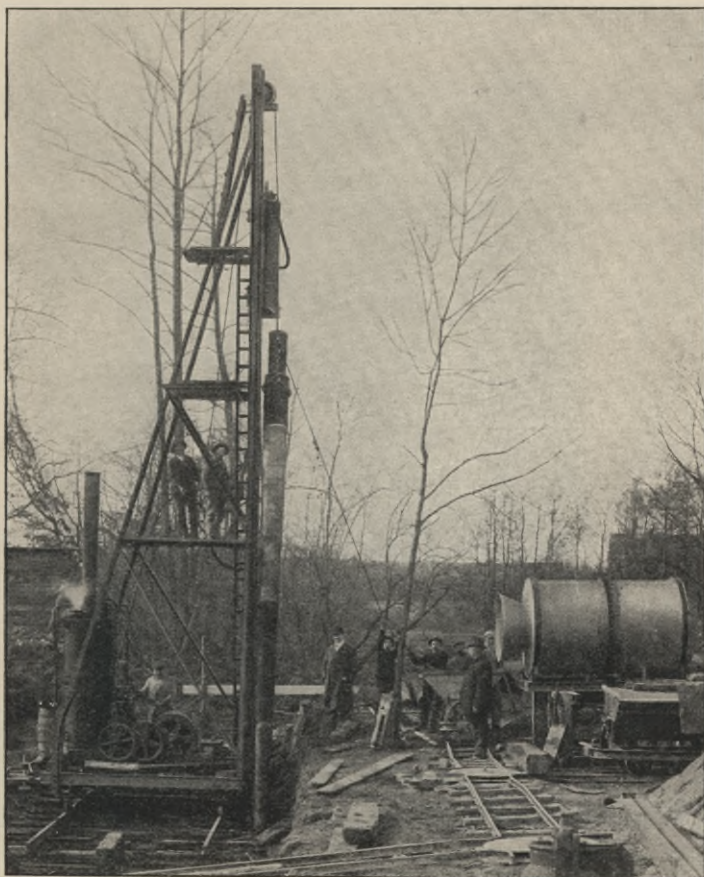
Fig. 23. Konische Betonpfähle „Mast“.

Die Bedenken der Baupolizei hatten übrigens ihren guten Grund; denn auf dem Nachbargrundstück waren kurz vorher zur Fundierung der Oberrealschule ca. 20 m lange Simplex-Betonpfähle eingerammt worden, die den ca. 18 m tief liegenden Kiesboden erreichen sollten. Bei der Fundierung des hier beschriebenen Geschäftshauses aber erwiesen sich Pfähle von nur 8 m Länge als vollkommen ausreichend, weil hier nicht, wie üblich, zylindrische, sondern konische Pfähle verwendet wurden, die in der starken Tonschicht einen sicheren Halt fanden, während der Simplexpfahl ausschließlich auf seinen Kreisquerschnitt angewiesen war und die großen Vorteile des konischen Pfahles nicht benutzen konnte.

Leichtes, von der zylindrischen Form auf die konische überzugehen, da nur die Pfahlform entsprechend auszubilden ist.

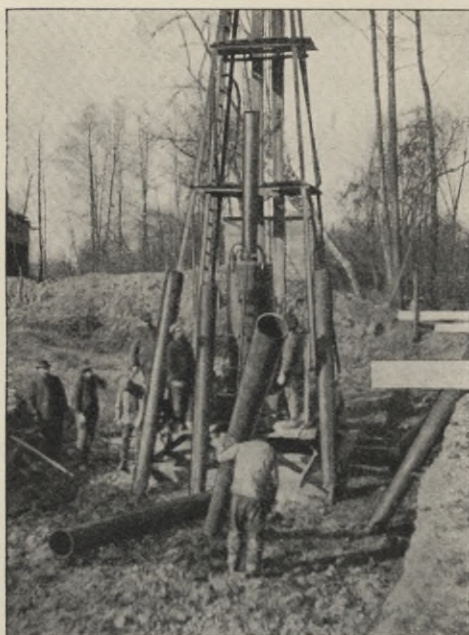
Fig. 24. Konische Betonpfähle „Mast“.

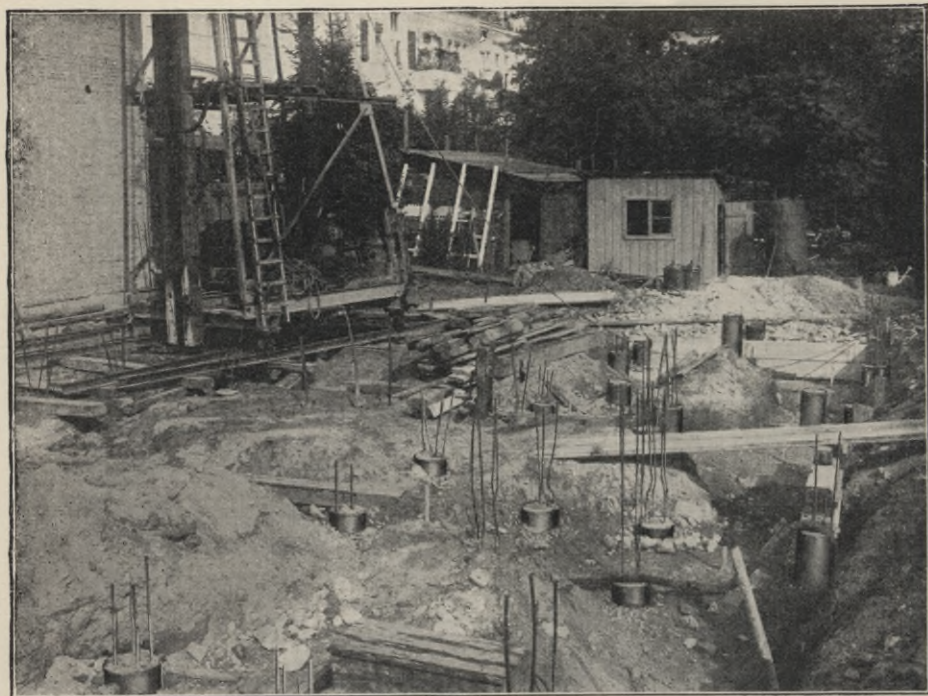
Fig. 31. Baustelle während der Rammarbeiten.

Die nunmehr erforderliche Neufundierung wurde sehr erschwert durch die alten Holzpfähle und Betonmauern, die vielfach gebrochen, zum Teil ausgewichen waren. Eine auch nur teilweise Benutzung war also vollständig ausgeschlossen. Der Vorschlag, die alten Betonmauern oben 1 m abzustemmen, sodann zu beiden Seiten Betonpfähle „Mast“ einzurammen und zur Aufnahme der Gebäudemauern mit breiten Eisenbetonbalken zu verbinden, vereinigte mit den geringsten Kosten den Vorteil der kürzesten Ausführungsfrist. Es gelang, die gesamte Neufundierung mit allen Nebenarbeiten in einem Zeitraum von fünf Wochen fertigzustellen, worauf zum zweiten Male mit dem Hochbau begonnen werden konnte.

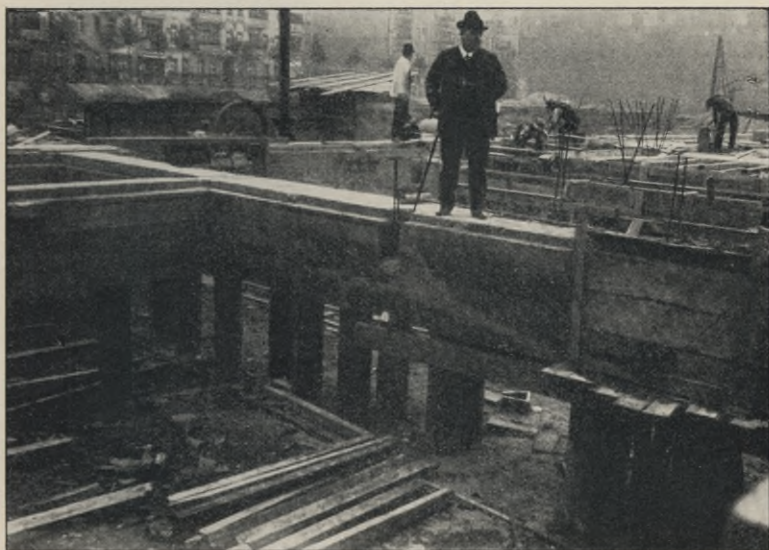
die Eisenbetonbalken der Decke sind als Stützen einzelne Betonpfähle in 5—6 m Abstand eingerammt und bis zur Balkenunterkante etwa 2,50 m über Gelände hochgeführt (Fig. 44).

Fig. 44. Eisenbetonbalken und -decken auf Betonpfählen „Mast“ beim Kirchenbau Berlin-Neukölln.

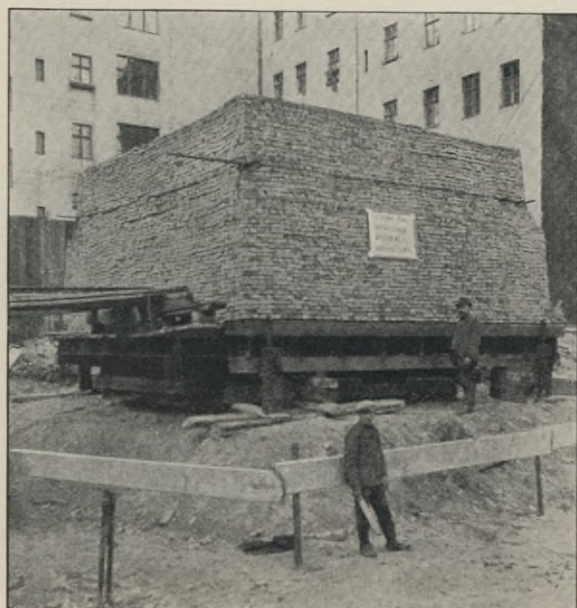
Fig. 48. Gemeindeschule Zechlinerstraße.
Belastung der Betonpfähle „Mast“ mit 284 000 kg.

28 Tage nach Herstellung der Pfähle wurde der Belastungsstuhl (Fig. 48) aufgebracht und mit Ziegelsteinen bepackt. Hierbei sind nachstehende Beobachtungen festgestellt:

Datum	Last-Stufe kg	Einsenkung der Pfähle cm				Mittlere Senkung cm
		Pfahl I	Pfahl II	Pfahl III	Pfahl IV	
17. 12. 12	46 400	0,637	0,669	0,663	0,663	0,000
19. 12. 12	122 500	0,636	0,668	0,662	0,662	0,100
20. 12. 12	221 700	0,635	0,667	0,660	0,661	0,225
6. 1. 13	284 000	0,634	0,667	0,659	0,660	0,300

Als Endergebnis ist also festzustellen, daß bei einer Schlußlast von 284 t, d. i. dem Doppelten der zulässigen Belastung eines Pfahles, eine mittlere Einsenkung von 3 mm entstand.

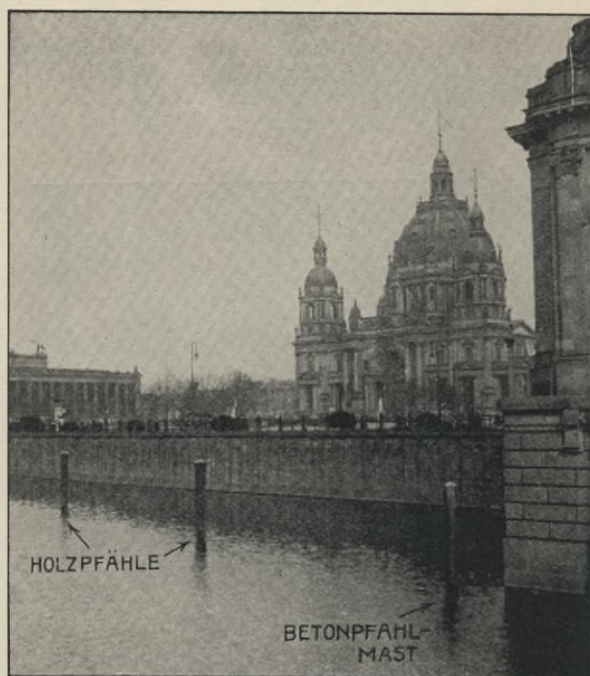
Fig. 49. Schiffsabweisepfahl am Kaiser-Wilhelm-Denkmal zu Berlin.

Die erste Hand zu einem Versuche bot die Königliche Wasserbau-Inspektion I zu Berlin, die mit Interesse das Werden des Betonpfahles „Mast“ verfolgt hatte. Die stets wiederkehrende Klage über die schnelle Zerstörung der hölzernen Schiffsabweisepfähle war die Ursache, daß im Spreekanal gegenüber dem Kaiser-Wilhelm-Denkmal einige Betonpfähle „Mast“ zur Beobachtung ihrer Widerstandsfähigkeit als Abweise- und Leitpfähle versuchsweise hergestellt wurden. Für die Aus-

führung derartiger Pfähle erwies sich der Betonpfahl „Mast“ als ganz besonders geeignet. Zum Transport und Einrammen der Pfahlhülle vom Wasser aus waren nur leichte Rammen und Kähne erforderlich. Die fertig gerammte Pfahlform konnte nach Entfernung der Holzjungfer bis zur Spitze hinab genau kontrolliert werden und erwies sich als völlig wasserdicht. Es wurden darauf die zur Aufnahme der Biegungsspannung bestimmte Eisenarmierung aus 4 I Profil Nr. 8 mit ihrer Querverbindung in die Pfahlform eingesetzt und mit Beton 1 : 5 umhüllt.

Zum Schutze der anfahrenden Schiffe erhielt der Pfahl über Wasser eine Umkleidung aus starken Holzbohlen. Trotz des lebhaften Schiffsverkehrs, der dem Pfahl nur wenig Zeit und Ruhe zum Abbinden ließ, haben sich bis jetzt keinerlei Beschädigungen gezeigt, so daß der Ver-

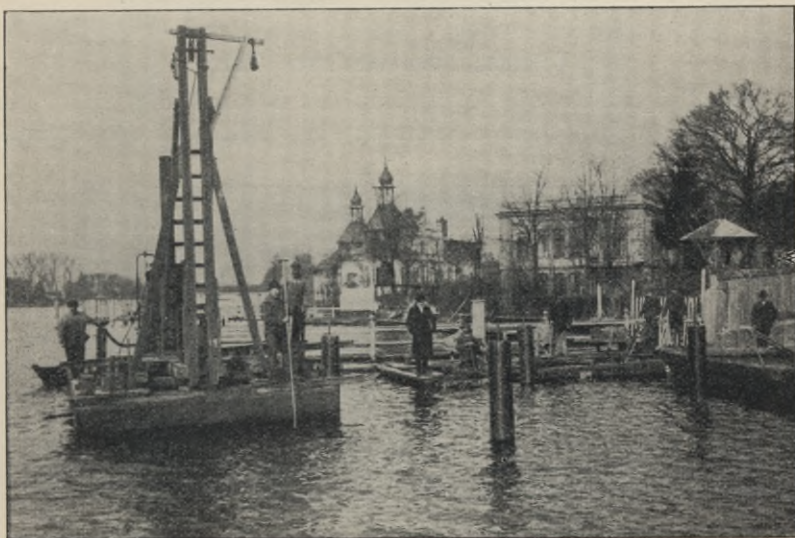
Fig. 50. Betonpfähle „System Mast“ für ein Bootshaus an der Oberspree,

Eine weitere Verwendung des Betonpfahles „Mast“ fand sich bei dem Bau eines Bootshauses an der Oberspree bei Grünau (Fig. 50). Dort wurden 4 Stück mit Rundeseisen armierte Betonpfähle „Mast“ als Leitpfähle in der vorher beschriebenen Art ausgeführt.

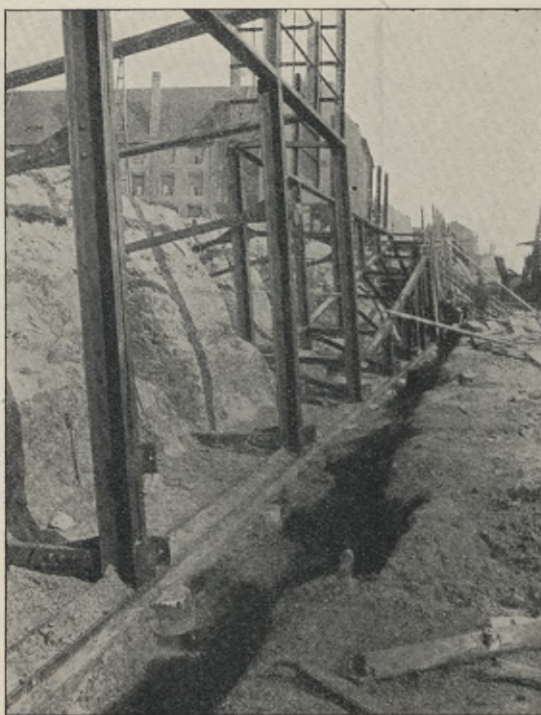
Fig. 51. Bollwerk auf Betonpfählen „Mast“ am Stralauerplatz zu Berlin.

Platz für die Städtischen Gaswerke Berlin (Fig. 51). Das Bollwerk besteht unter Wasser aus Spundwand, über Wasser aus einer Eisen-

fachwerk-Betonwand, die ursprünglich durch Holzpfähle getragen werden sollte, aber mit Rücksicht auf das leichte Verfaulen solcher Pfähle auf eisenarmierte Betonpfähle „Mast“ gestellt wurde. Leicht auswechselbare kurze Reibhölzer bilden zwischen Pfahlkopf und Eisenbetonwand den Übergang und schützen die Schiffe vor Beschädigung beim Anlegen.

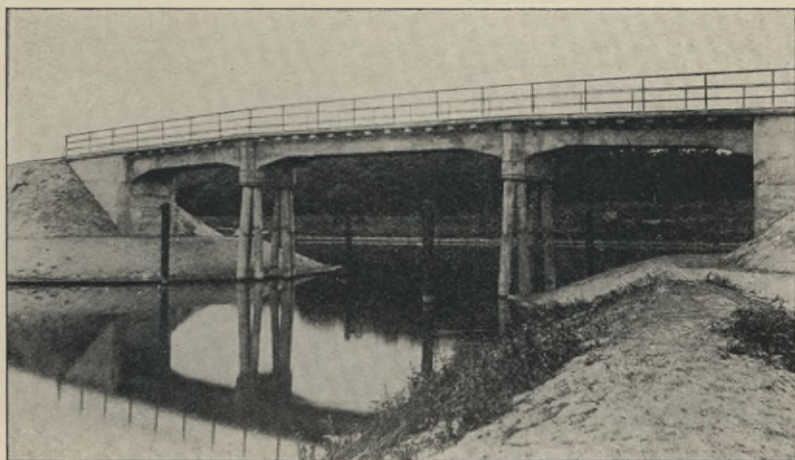
Fig. 63. Havelbrücke am Großschiffahrtswege Berlin-Stettin.

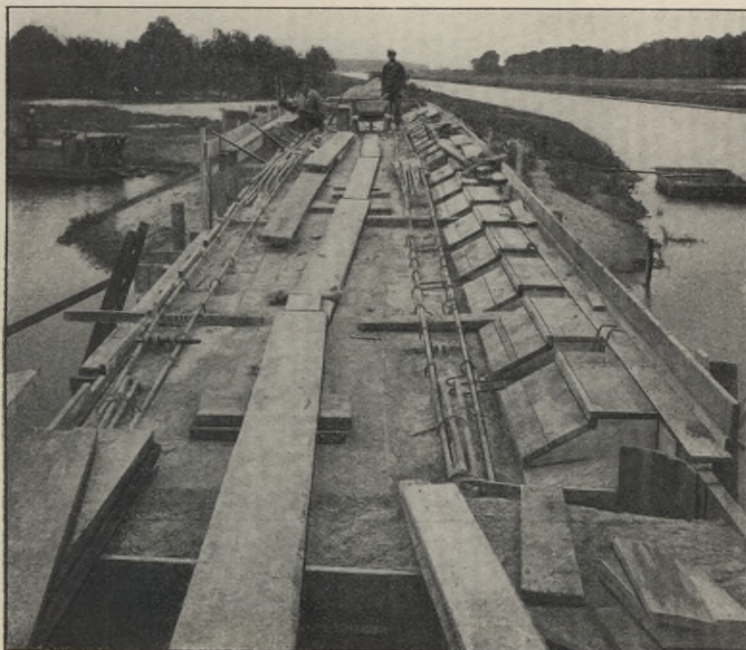
Fig. 66. Havelbrücke während der Ausführung.

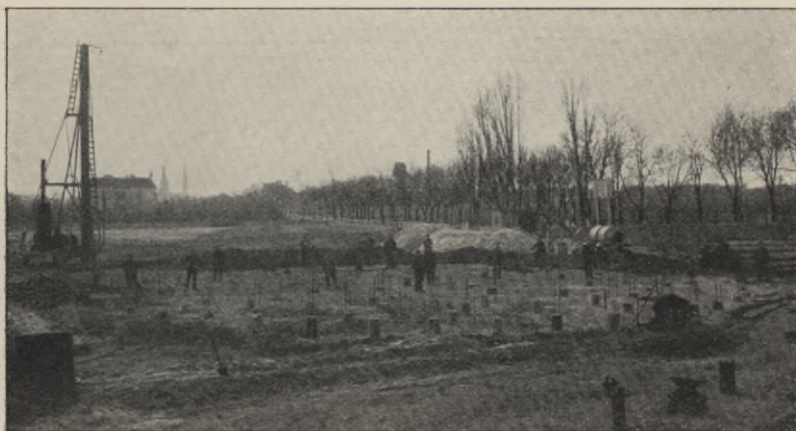
Fig. 69. Baustelle während der Rammarbeiten.
