Berlin 1912.

Das kleine

Kalksandsteinbuch

Herausgegeben vom Verein
der Kalksandsteinfabriken
E. V.

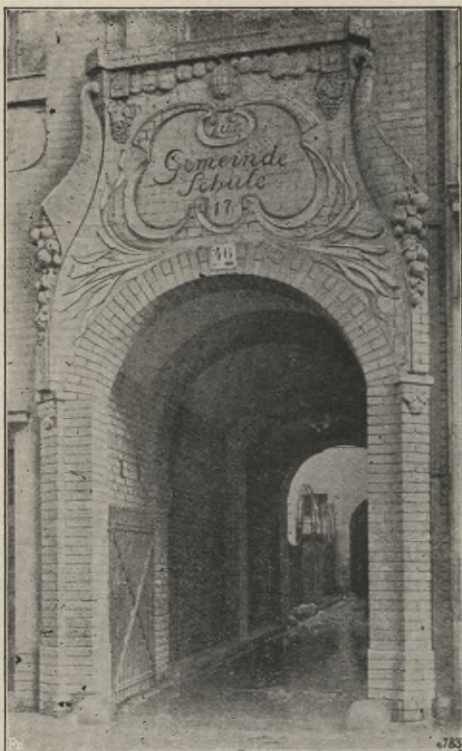
Bild 5. Eingang zur Gemeindeschule in Charlottenburg. Bildnerischer Schmuck aus dem Kalksandsteinmauerwerk herausgehauen.

gleichmäßigen Gefüges eignet sich der Kalksandstein ausgezeichnet für Bildhauerarbeiten. Ornamentale und figürliche Darstellungen werden ohne weiteres aus dem Kalksandsteinmauerwerk unter Sichtbarlassung der Stoß- und Lagerfugen herausgehauen. Eine Eigenschaft des Kalksandsteines ist dem Architekten willkommen. Die behauene Fläche des Kalksandsteines wird unter der Einwirkung aus der Luft hinzutretender Kohlensäure gegen Witterungseinflüsse hart und widerstandsfähig. Dazu kommt die Fähigkeit des Kalksandsteines, sich dauerhaft färben zu lassen. Ohne Farbbindemittel aufgetragenes Farbwasser geht mit der Haut des Kalksandsteins eine sich nicht verwischende Verbindung ein, sofern nur leuchtende Farben verwendet werden. Bild 4 zeigt das Waisenhaus „Luisens Andenken“ in Westend-Charlottenburg, Ulmenallee. An der Giebelseite des nach Entwürfen des Magistratsbaurates Walter (Charlottenburg) erbauten Gebäudes fällt ein aus der Kalksandsteinfläche herausgemeißelter hoch und breit rankender Rosenstock auf, dessen frische, naturgetreue Farben erfreuen; geschickt hat hier der Maler die Arbeit des Bildhauers zu vollenden gewußt. Im übrigen haben die Wandflächen durch einfache Putzschlämme eine Abtönung erhalten, wodurch eine große Aehnlichkeit mit Putzflächen erzielt wird. Die westliche Giebelseite schmückt eine Sonnenuhr, deren Zifferblatt der Bildhauer ausmeißelte; die helle Fläche des weißen Kalksandsteines hebt den scharfen Schatten des Zeigers gut ab. Bild 5 stellt den Eingang zur Gemeindeschule in Charlottenburg, Dankelmannstraße 17, dar.

Wie der bildnerische Schmuck ist auch die Inschrift
in das Fleisch des Kalksandsteines eingegraben.

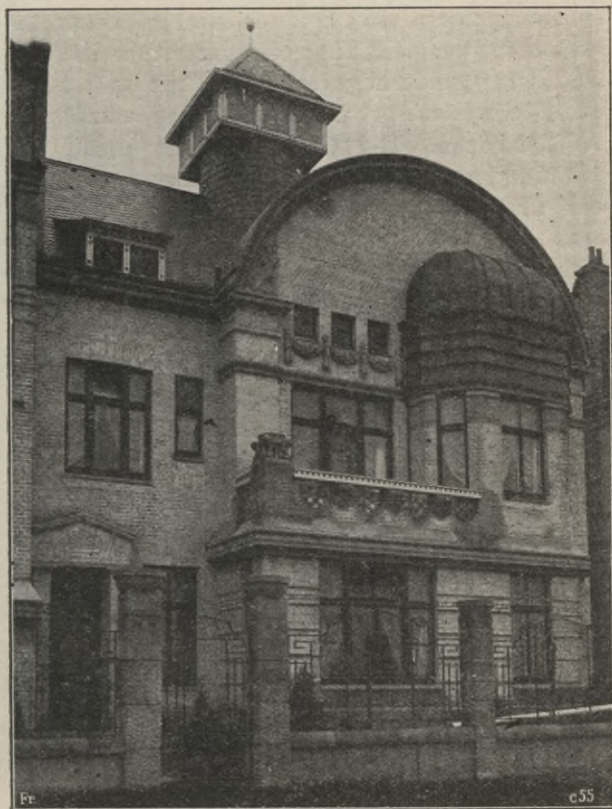
Bild 6. Kalksandsteinbau in Lehe
mit vom Bildhauer bearbeiteten Kalksandsteinblöcken.

Flächen sind durch Zementputzgesimse abgesetzt. Die Einfassung des Hauseinganges ist in Kalksandsteinquadern gesetzt und vom Bildhauer am Bau bearbeitet. Die Einfriedigungsmauer ist vollständig in Quadern gesetzt, die dann später mit dem Meißel entsprechend bearbeitet wurden.

gen Bau zeigt Bild 6 aus Lehe i. H. Die in Kalksandsteinverblendung hergestellten grau-weißen

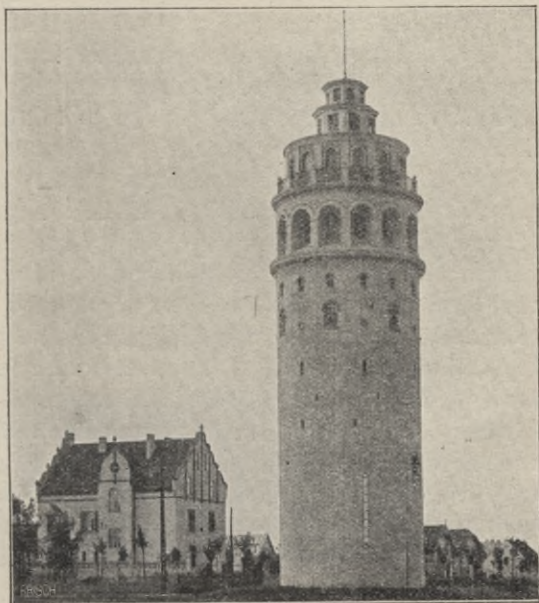
Bild 17. Wasserturm in Niederlehme.

Wassertürme in Rohbau stehen in Niederlehme und auf dem Truppenübungsplatze in Neuhammer a. Queis. Bild 17 zeigt den Wasserturm aus Kalksandsteinen in Niederlehme bei Königswusterhausen. Dieser mißt bis zum Hauptgesims 25 m, bis Ende des Aufsatzes etwa 33 m; der Durchmesser beträgt 9 m. Hübsche Rohbauten stellen auch ein Lagerhaus in Ibbenbüren, das Kurhaus Saline Gottesgabe in Rheine in Westf. (Bild 18), zu dem 500 000 Kalksandsteine gebraucht worden sind, und das Gebäude der Fabrik feiner Fleisch- und Wurstwaren von H. & P. Sauer mann A.-G. in Kulmbach in Bayern dar. Neuerdings ist man dazu übergegangen, den weißen Kalksandstein auch da zu verwenden, wo es gilt, Wirtschaftsräume (Keller, Heizkeller usw.) zu schaffen, die einerseits helle, andererseits nicht leicht zu beschädigende Wände haben sollen. Hierbei ist man von der Erwägung ausgegangen, daß Putz zu empfindlich ist und andere Bausteine, z. B. helle Verblendziegel oder Glasurziegel, für den beabsichtigten Zweck in untergeordneten Räumen zu kostspielig sind. Sparsamkeitsrücksichten haben dann die Wahl auf den weißen und billigen Kalksandstein fallen lassen. Als Beispiel kann ein Bau des Vaterländischen Frauenvereins in Charlottenburg gelten; bei diesem Bau finden Kalksandsteine zur Herstellung heller Wirtschaftsräume in größerem Umfange Verwendung. Besondere Beachtung verdient ein im Jahre 1908 erbautes Wohn- und Geschäftshaus in Lehe, Ecke Hafen- und Meiderichstraße, dessen
