# WIADOMOŚCI KONSERWATORSKIE

JOURNAL OF HERITAGE CONSERVATION

*Nellya Leshchenko*  
Methodology of Determining the Degree  
of Damage to a Historical City Center  
for Its Comprehensive Restorative  
and Reconstructive Transformation 23

## Methodology of Determining the Degree of Damage to a Historical City Center for Its Comprehensive Restorative and Reconstructive Transformation

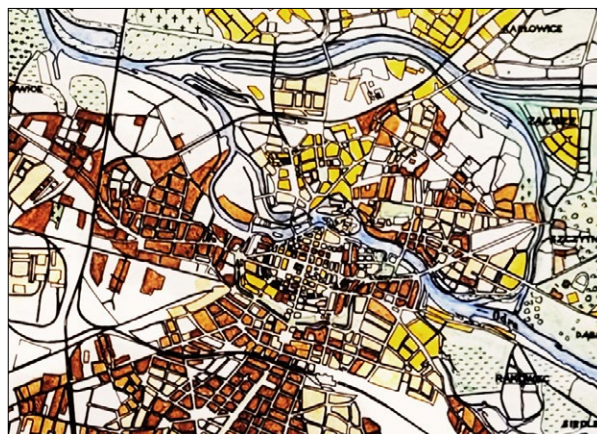
Fig. 1. Wrocław, map of post-war destruction; a – the entire city (the former Olawa Suburb is marked with a circle), b – the Old Town and a part of the Downtown; prepared by Wrocław Plan Office, 1947

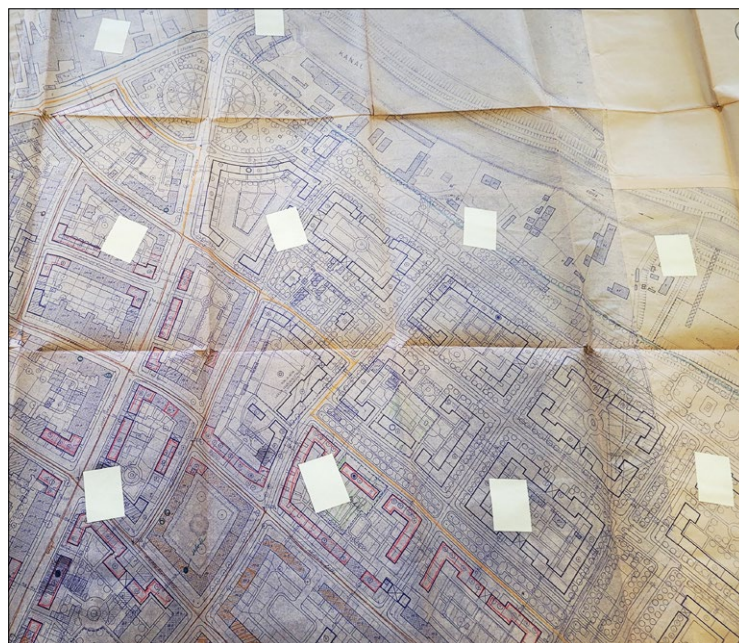
Fig. 3. Wrocław, a fragment of the project of Eliza Orzeszkowej estate, designed by M. Jassem and associates; source: Archive of New Records in Warsaw, ref. 508

The first proposals of introducing new buildings into the existing structures of the Oder Suburb were presented in the period of Socialist Realism. In 1951, Miastoprojekt, under the supervision of architect Michał Jasse, developed a conceptual design of the so-called Elizy Orzeszkowej estate, which originally covered an area of approximately 150 ha located on the eastern side of Nadodrze, partly in the area of Olbin, and partly within the borders of the neighboring Piasek suburb. The development plan concerned not only the completion of existing blocks, but also introduced new building complexes into previously undeveloped areas. In the area located near the meander of the Old Oder,

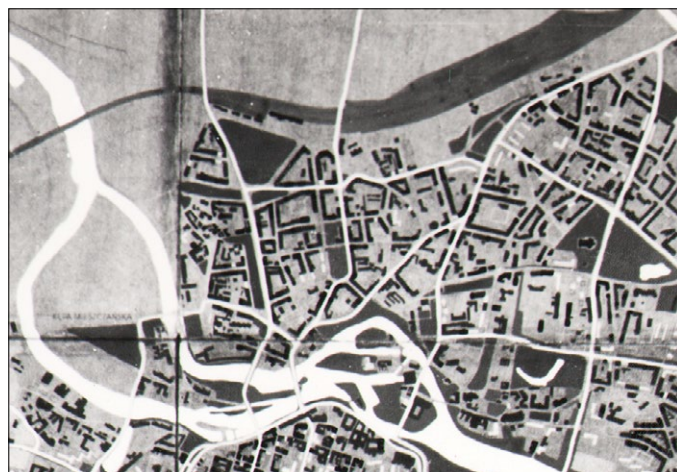
Fig. 5. Wrocław, fragment of the city development plan, 1965; source: Museum of Architecture in Wrocław, ref. MA-AB-2717F

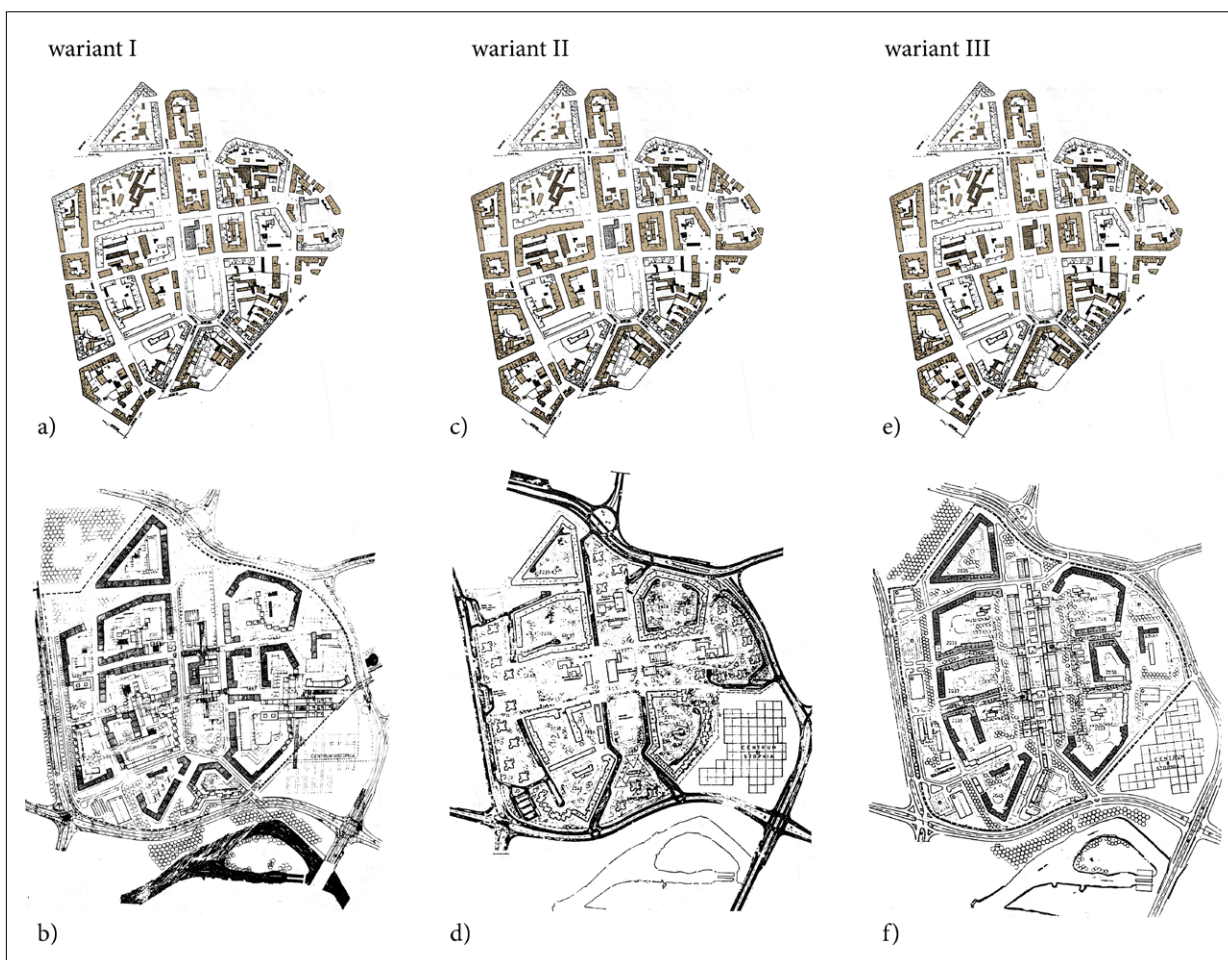
Fig. 7. Wrocław, three concepts for the modernization of a part of Nadodrza: a, c, e – surveys with marked tenement houses to be demolished; b, d, f – design proposals; prepared by A. Czajczyńska based on Skowroński, Żabiński 1975

In practice, each proposal assumed very large demolitions of pre-war residential buildings. In the first variant, part of the peripheral buildings were preserved, smaller blocks were opened, larger ones were supplemented with new residential buildings designed in sectional systems and located along difficult to define recessed lines of buildings (Fig. 7a, b). Groups of hous-

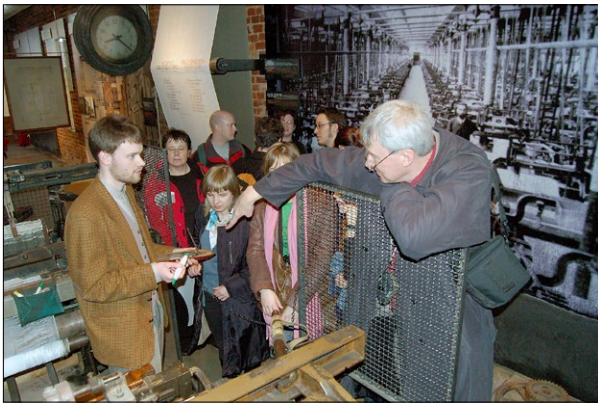
Ryc. 6. Muzeum Fabryki w kompleksie Manufaktury: ekspozycja połączona z interpretacją i demonstracją uruchamianych maszyn włókienniczych; fot. autor

Fig. 6. Factory Museum in the Manufaktura complex: exhibition combined with interpretation and demonstration of activated textile machines; original photo

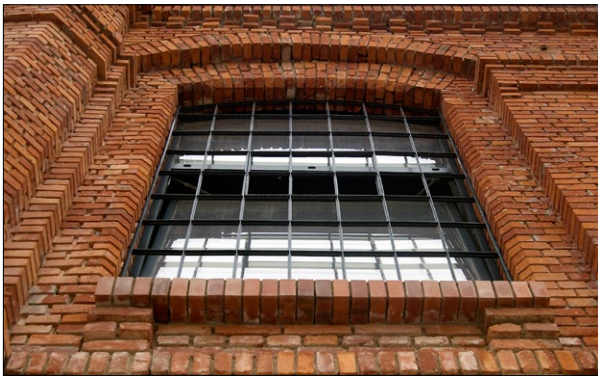
Ryc. 8. Kratownica okna fabrycznego zachowana *in situ* w adaptowanym budynku fabryki Ludwika Geyera; fot. autor

Fig. 8. Factory window frame preserved *in situ* in the reused building of Ludwik Geyer's factory; original photo

Hale produkcyjne wymagały należytego oświetlenia, stąd w budynkach przemysłowych dążono do uzyskania jak największych przeszkleń. W łódzkich fabrykach otwory okienne zajmują ponad 30 procent powierzchni elewacji. Ich wymiary to zazwyczaj około 1,80 m szerokości i 3 m wysokości. Historycznie otwory wypełniały pojedynczo szklone krosna wykonane z profili żelaznych i żeliwnych. Ślusarka okienna była nieotwieralna lub zawierała małe ruchome skrzydła umożliwiające wentylację. Tego typu wypełnienia otworów zachowały się w Łodzi powszechnie, ale przeważnie w złym stanie technicznym. Niestety w zaledwie kilku przypadkach podjęto próby zachowania (przynajmniej częściowego) oryginalnych krat okiennych. Wzorcowo z konserwatorskiego punktu widzenia przeprowadzono to jedynie w jednym ze skrzydeł Białej Fabryki, czyli siedziby Centralnego Muzeum Włókiennictwa, gdzie zastosowano dodatkowe wewnętrzne ramy okienne poprawiające komfort cieplny wewnątrz. Stosunkowo dobrze poradzono sobie z problemem w kompleksie fabrycznym Ludwika Geyera przy ulicy Piotrkowskiej 293/305, gdzie pozbawione szklenia ramy zostały zachowane *in situ* z osadzoną za nimi nową ślusarką okienną (ryc. 8).

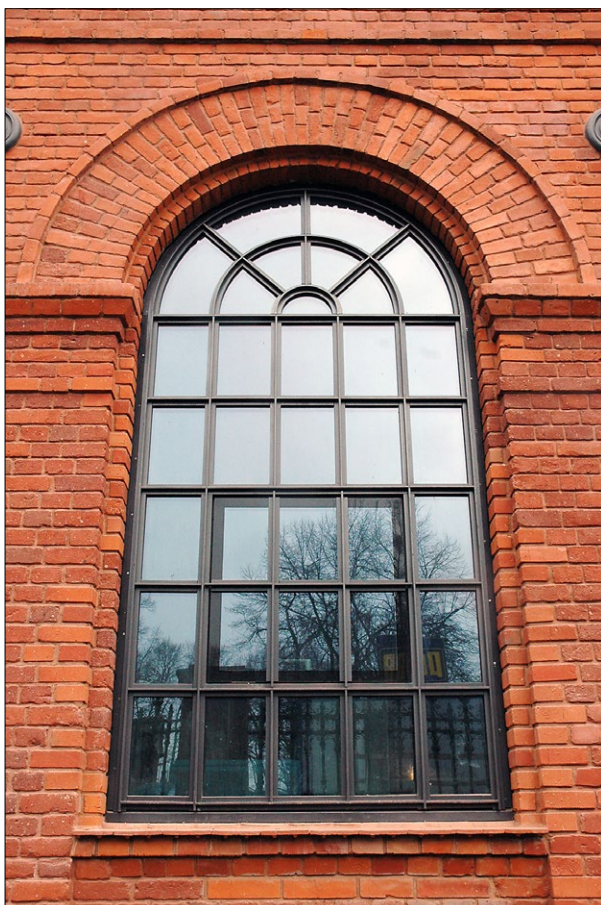
Ryc. 9. Dobry przykład współczesnej ślusarki okiennej odtwarzającej charakter dawnego okna fabrycznego w dawnej przędzalni Izraela Poznańskiego zaadaptowanej na potrzeby hotelu Andel's; fot. autor

*Fig. 9. A good example of a contemporary window frame reproducing the character of an old factory window in the former spinning mill of Izrael Poznański, reused for the needs of the Andel's Hotel; original photo*

However, the process of adaptive reuse involves primarily the installation of new, "reconstructive" window frames that aim to reproduce the original appearance. Unfortunately, modern production technologies have resulted in thicker profiles compared to their historical counterparts. In addition, the durability of the connection between these profiles and the glass panes is below expectation. Given these circumstances, the optimal solution is to adopt the approach used during the repurposing of Izrael Poznański's spinning mill into Andel's hotel. A facade system replaced the window frames, concealing the structural elements within the interiors. Additionally, small openable panels were included, resembling the authentic solution (Fig. 9).

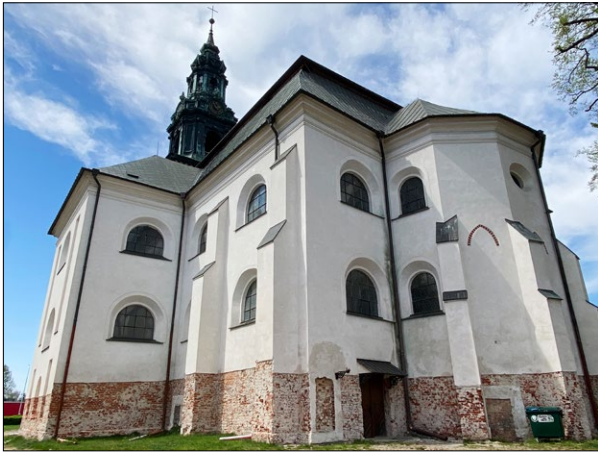
Ryc. 2. Kościół parafialny pw. św. Jadwigi Śląskiej, widok od wschodu; fot. autor

Fig. 2. Parish church of St. Hedwig of Silesia; view from the east; by the author

Elewację południową i północną korpusu nawowego tworzy kompozycja o pięciu osiach z osią środkową w aneksie. Półkoliste okna ujęto w gładkie opaski z kluczami i rozmieszczono w dwóch poziomach. Rytm poszczególnych przęseł wyznaczają przypory o dwóch uskokach. W aneksach osie okienne flankowane są przez prostokątne płyciny. Zwieńczenie elewacji stanowi wydatny gzyms o klasycznym profilu z belkowaniem. Elewacja wschodnia jest trzyosiowa, z umieszczonym na osi wielobocznym zamknięciem prezbiterium. Narożniki jego ścian ujmują przypory o dwóch uskokach. Półkoliste okna zakomponowano jedynie w skrajnych przęsłach, a w środkowym zlokalizowano jedno eliptyczne (ryc. 2).

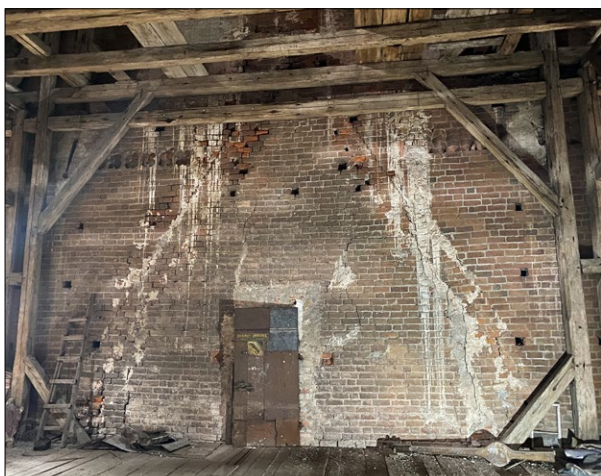
Ryc. 7. Kościół parafialny pw. św. Jadwigi Śląskiej, strych, zachodni szczyt kościoła z XIII w. i wieża; fot. autor

Fig. 7. Parish church of St. Hedwig of Silesia; attic; western gable of the thirteenth century church and tower; by the author

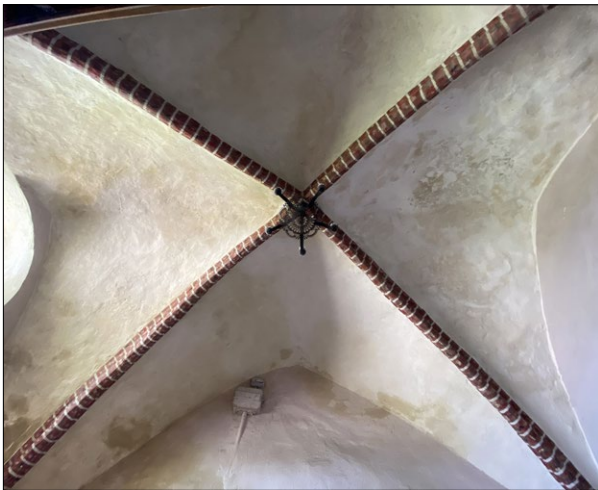
Ryc. 9. Kościół parafialny pw. św. Jadwigi Śląskiej, zachowane sklepienie gotyckie w kaplicy północnej; fot. autor

Fig. 9. Parish church of St. Hedwig of Silesia; preserved Gothic vault in the northern chapel; by the author

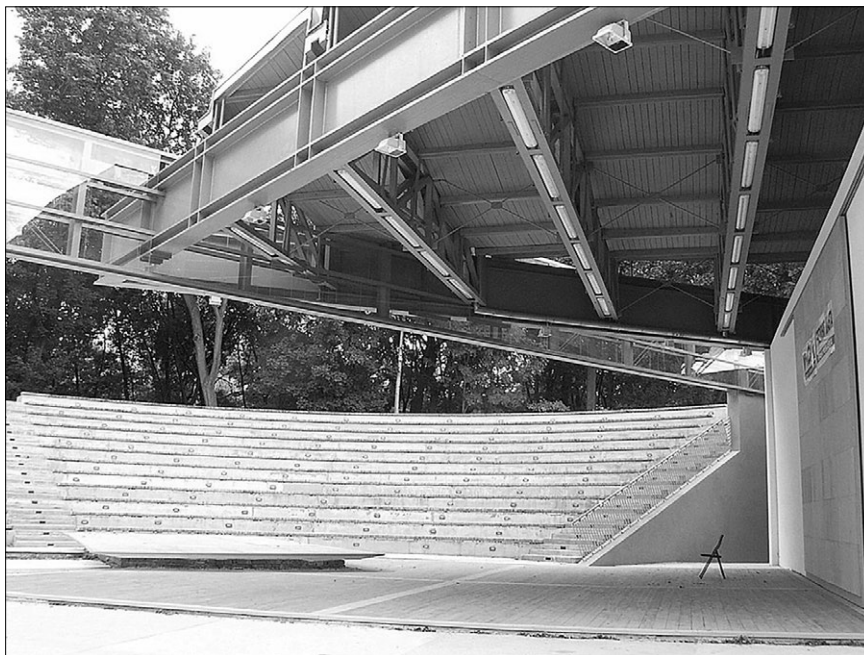
Ryc. 2. Widok z poziomu sceny zrealizowanego amfiteatru. Po lewej stronie widoczny pomost nad odkrytymi w czasie prac fundamentami dworów; BP Projekt Kazimierz Butelski 2003

Fig. 2. View from the stage level of the completed amphitheater. On the left there is a platform over the foundations of the manor houses discovered during the works; BP Projekt Kazimierz Butelski 2003

Between 1996 and 1997, a technical design was prepared and in 2003, ten years after the competition was awarded, the amphitheater was put into use. During the construction work on altering the stage level, the remains of a sixteenth-century manor house(s) were found, according to hypotheses at the time, belonging to the Kiszka and Ilnicz families [BP Projekt s.c. 2001]. This gave rise to the need for archaeological documentation and a replacement design for the stage. The remains were secured and exposed (Fig. 2). This work prolonged the construction by three years.

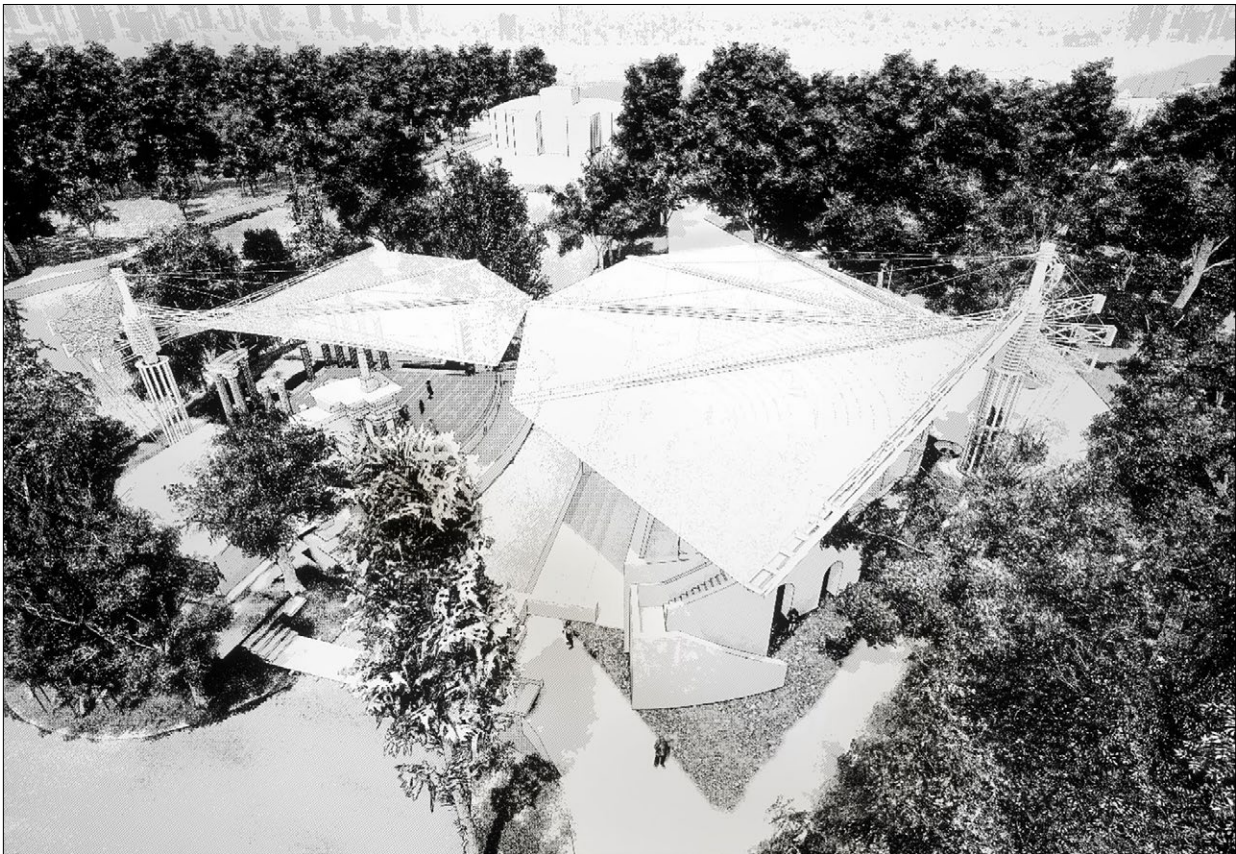
Ryc. 9. Widok z lotu ptaka – praca konkursowa; oprac. BP Projekt Kazimierz Butelski  
 Fig. 9. Bird's-eye view – competition work; prepared by. BP Projekt Kazimierz Butelski

The award-winning work, by Kazimierz Butelski's BP Projekt, envisaged basing the roof structure on two openwork columns with a fan-shaped roof structure supported on three-dimensional beams (Fig. 9). Both columns were placed outside the existing building elements of the historical amphitheater, without interfering with its structure.

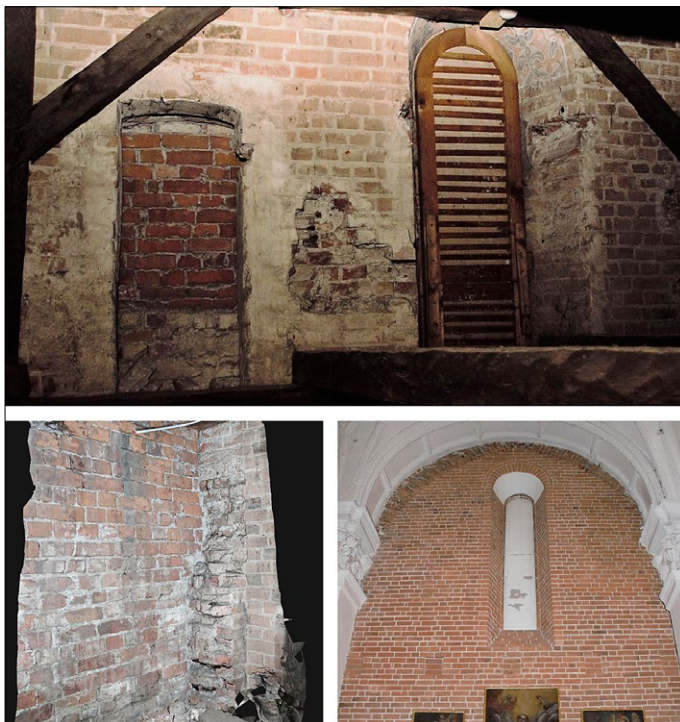
Ryc. 9. Strefa nad kaplicą Różańcową, 2022; 9.1 – przejście na balkon muzyczny i polichromia okna, 9.2 – skuta konstrukcja w narożniku południowo-zachodnim, 9.3 – ślad po balkonie muzycznym; fot. J. Kamińska

Fig. 9. Zone above the Rosary chapel, 2022; 9.1 – passage to the music balcony and polychrome of the window, 9.2 – stripped construction in the southwestern corner, 9.3 – trace of the music balcony; photo by J. Kamińska

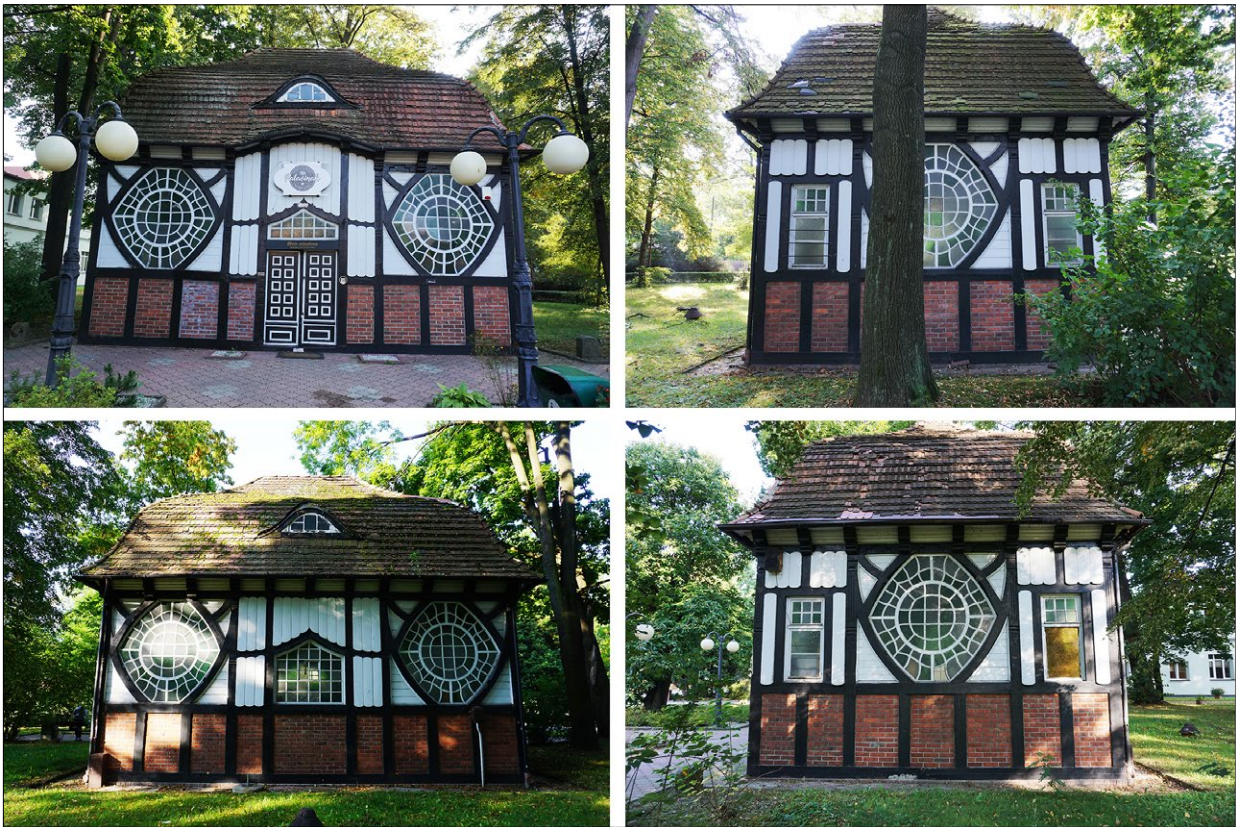
Ryc. 2. Budynek Starej Pijalni, widok elewacji, 2020; fot. K. Kudyba, P. Węgrzyn

Fig. 2. The Old Pump Room, view of the front facade, 2020; photo by K. Kudyba, P. Węgrzyn

The Pump Room today is a single-space building measuring 9.08 m × 6.27 m. from the outside and has undergone multiple, but minor, transformations and renovations over the years, as can be seen in surviving old photographs and postcards (Fig. 1). The structure is typical of nineteenth-century Prussian buildings and has brick foundations, walls with a wooden frame structure, is half-timbered, is raised to a level of 1 m with brickwork and has decorative paneling above it arranged vertically and extending beyond the face of the structure (Fig. 2).

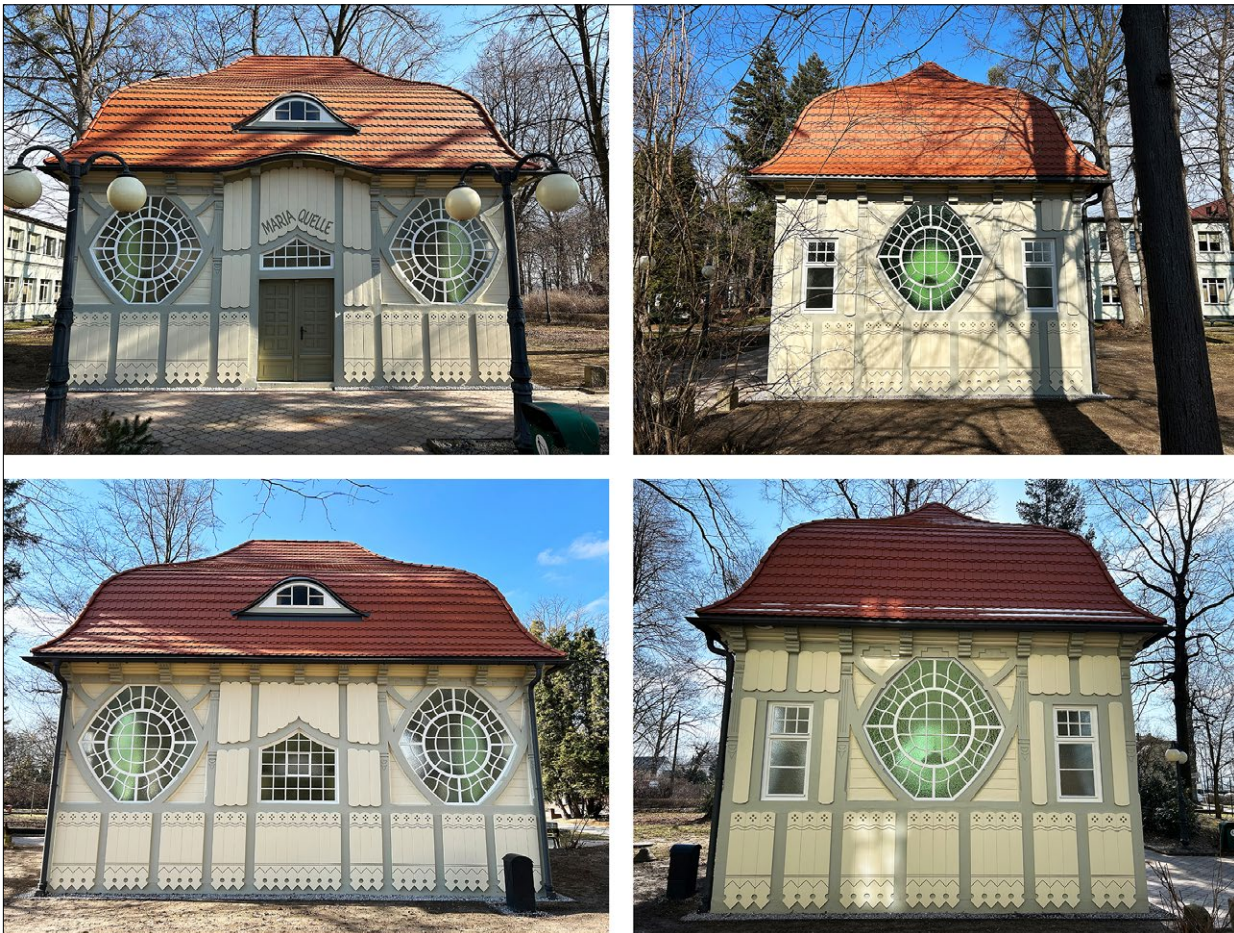
Ryc. 8. Budynek Starej Pijalni, widok elewacji, 2023; fot. M. Krause-Świerczyńska

Fig. 8. The Old Pump Room, view of the front facade, 2023; photo by M. Krause-Świerczyńska

W pracach renowacyjnych wnętrza uwzględniono, oprócz pełnej kolorystyki, zły stan techniczny warstw istniejącej posadzki oraz brak ogrzewania w obiekcie. Przyjęto wymianę wszystkich warstw posadzki z uwzględnieniem izolacji termicznej i przeciwwilgociowej oraz z racji wcześniejszego braku ogrzewania zastosowano matę grzewczą (zasilaną prądem elektrycznym) w warstwie wylewki, co zapewni temperaturę powyżej 5°C w okresie niższych temperatur, kiedy budynek od jesieni do wiosny nie będzie użytkowany. W celu uzyskania zadowalającego efektu estetycznego, biorąc pod uwagę pierwotny bogaty wystrój pijalni, istniejące wcześniej panele podłogowe zastąpiono odpowiednio dobraną posadzką ceramiczną w kształcie plastra miodu. Dodatkowo wykonano pełny remont instalacji elektrycznych i wodno-kanalizacyjnych. Całość prac, nadzorowanych przez Wojewódzkiego Konserwatora Zabytków w Katowicach z siedzibą w Bielsku-Białej, zakończono w lutym 2023 roku. Widok budynku Starej Pijalni wraz z wnętrzem po zakończeniu prac przedstawiony jest na ryc. 8 i 9. Po remoncie obiekt z powodzeniem będzie ponownie pełnił funkcję pijalni wód.

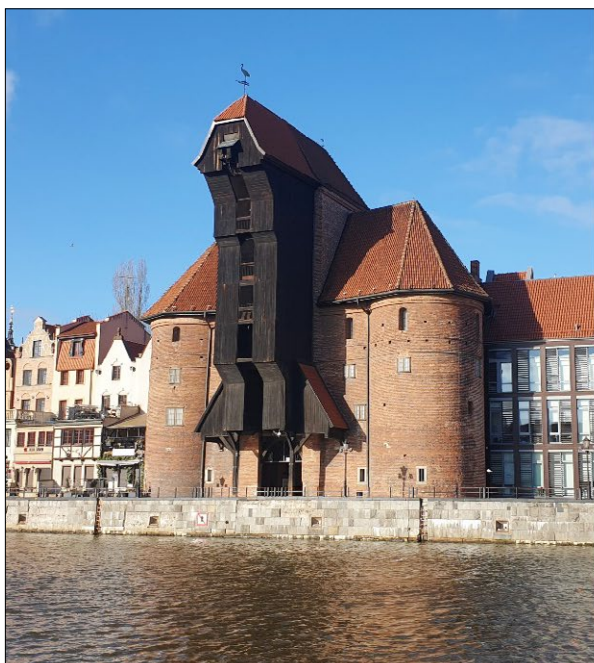
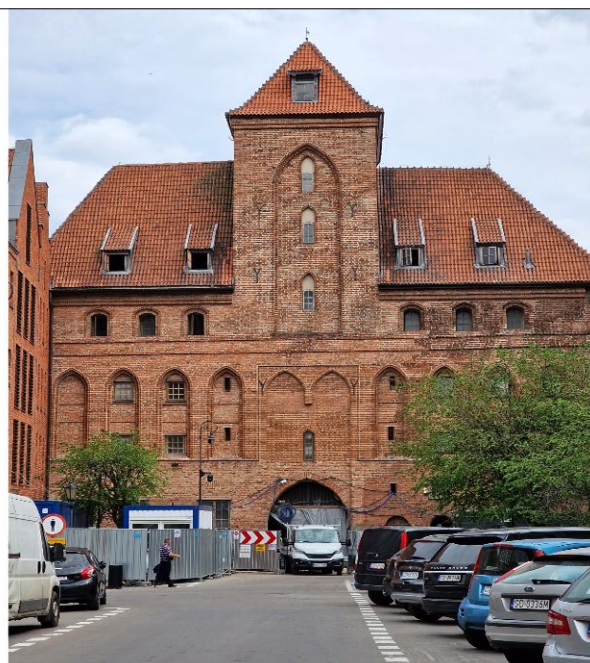
Ryc. 1. Żuraw w Gdańsku; a – elewacja wschodnia, widok od strony Motławy, b – elewacja zachodnia, widok od strony ul. Szerokiej, 2022; fot. M. Zielińska

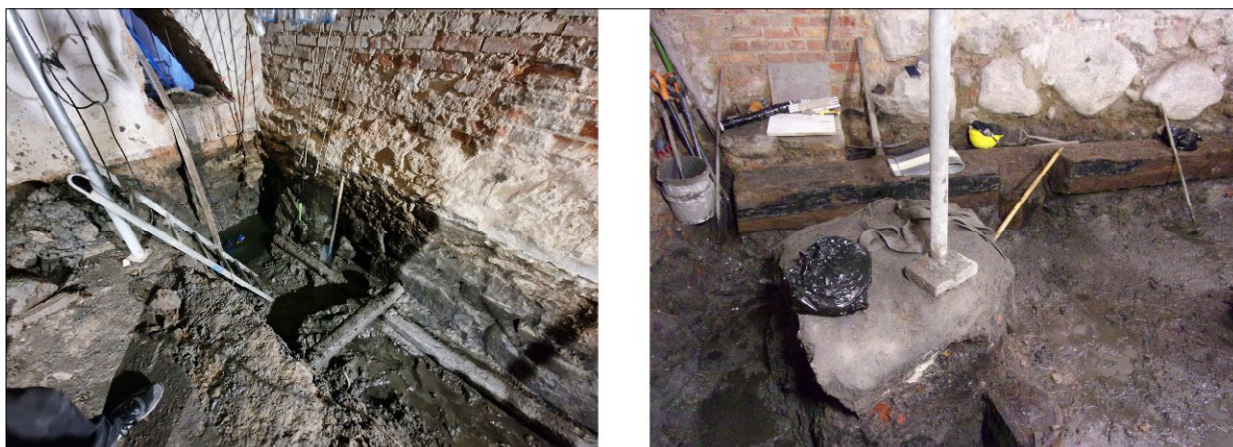
Ryc. 3. Widok elementów odkrytych podczas wykonywanych wykopów; a – baszta południowa, b – baszta północna, 2022; fot. M. Zielińska, S. Sojak

Fig. 3. View of elements discovered during excavations; a – southern tower, b – northern tower, 2022; photos by M. Zielińska, S. Sojak

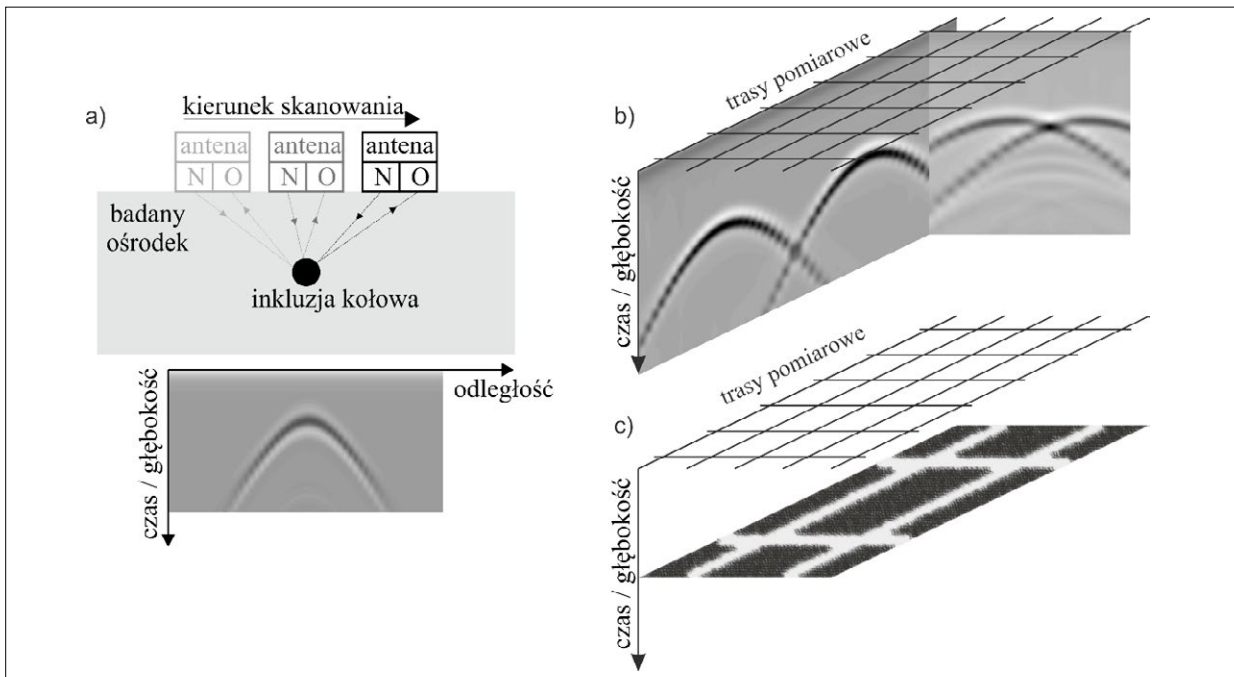
Ryc. 4. Schemat działania metody georadarowej; a – przykładowy echogram, zobrazowania w metodzie georadarowej; b – echogramy wzdłuż wzajemnie prostopadłych tras, c – tomografia na określonej głębokości; oprac. M. Rucka

Fig. 4. Scheme of operation of the GPR method; a – example echogram, GPR imaging; b – echograms along mutually perpendicular routes, c – tomography at a specific depth; by M. Rucka

A typical GPR system consists of a central unit and two antennas: a transmitting and a receiving antenna, housed in a single casing element. The transmitting antenna emits a pulse into the medium being investigated, which is repeated at a specific frequency. The electromagnetic wave thus excited propagates in the medium to be measured, where it is reflected, refracted, deflected or dispersed, passing through the boundaries of successive materials characterized by different electrical properties. The reflected signal is recorded by the receiving antenna as a single GPR trajectory (the so-called A-scan). During the survey, the GPR is moved along the surface that is surveyed. The individual GPR trajectories recorded at individual points in space form a typical GPR image, i.e., a space-time plan, also known as an echogram or radargram (so-called B-scan) (Fig. 4). As the GPR approaches an object that differs in electrical properties from the surrounding medium, the wave return time to the receiving antenna decreases. A diffraction is then produced on the echogram reflecting the disturbing element. Depending on the type of the disturbance present in the structure, different images of the diffraction of the electromagnetic wave are obtained. A typical pattern on the echogram is

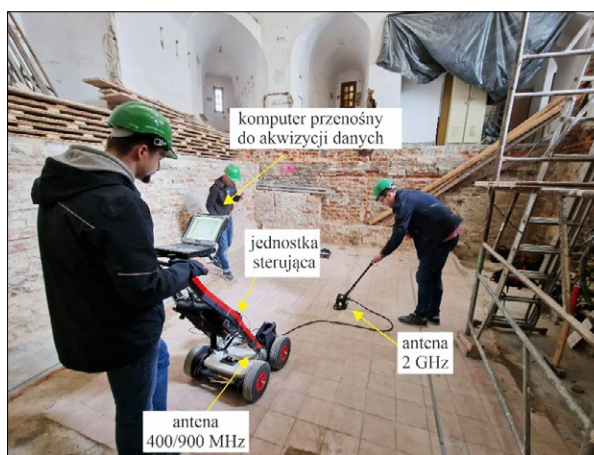
Ryc. 6. Sprzęt georadarowy wykorzystany do badań, 2022; fot. M. Zielińska

Fig. 6. GPR equipment used in the survey, 2022; photo by M. Zielińska

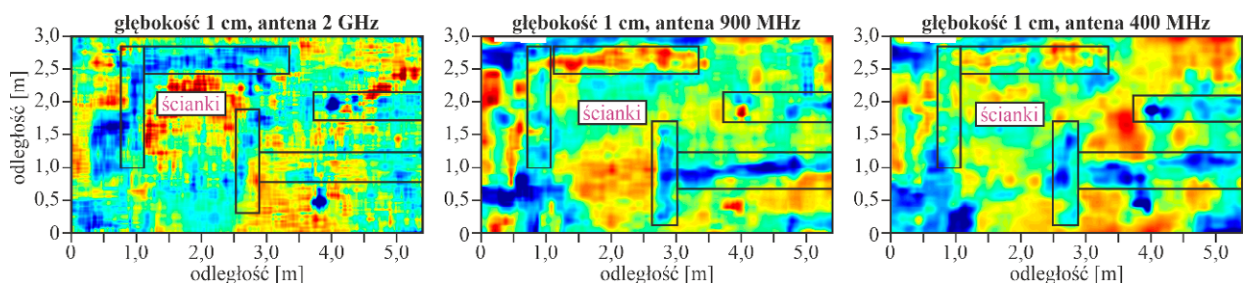
Ryc. 8. Przykładowe tomografie uzyskane z pomiarów w baszcie południowej na głębokości 1 cm; oprac. E. Wojtczak  
 Fig. 8. Example tomographic maps obtained from measurements in the south tower at a depth of 1 cm; by E. Wojtczak

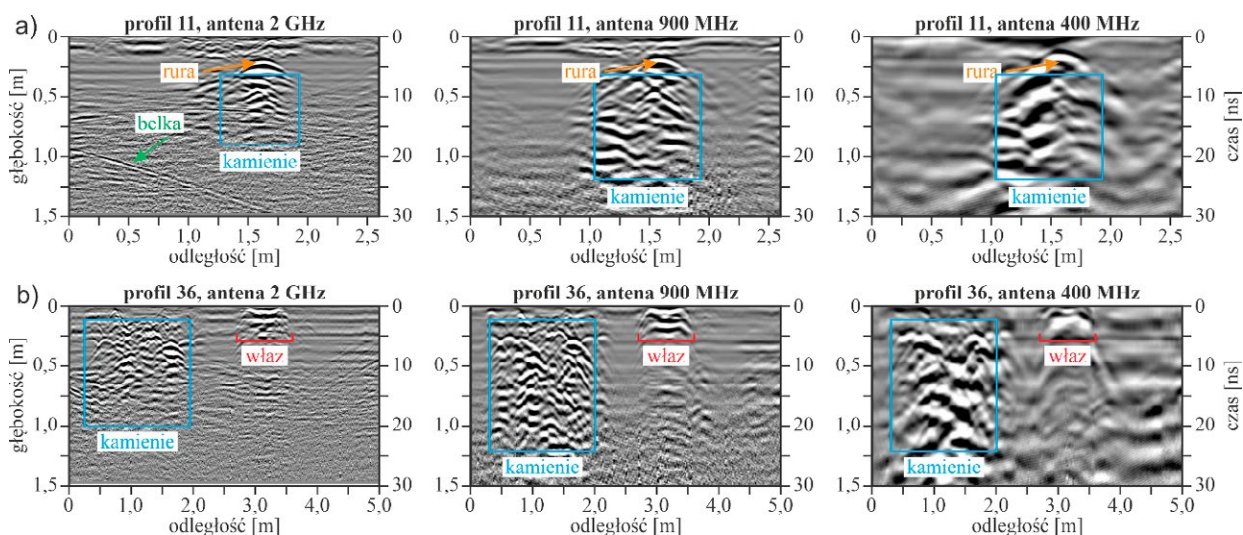
Ryc. 9. Przykładowe echogramy zarejestrowane w baszcie północnej; a – dla profili L11, b – dla profili L36; oprac. M. Rucka, E. Wojtczak  
 Fig. 9. Examples of echograms recorded in the northern tower; a – for profiles L11, b – for profiles L36; by M. Rucka, E. Wojtczak

the presence of a wooden beam, which was discovered during the excavation (cf. Figure 3b). Figure 9b shows echograms of the L36 profile passing through the area where the pipe identified in the L11 profile scans was located. It should be noted that the L36 profile ran alongside the pipe, so that it was not visible. However, a stone substructure (between 0.2 and 2.0 m in length) was clearly visible in the scans from all the antennas. In addition, a manhole could be observed, located close to the surface at a depth of up to approximately 20 cm and a length of approximately 3.1 m.

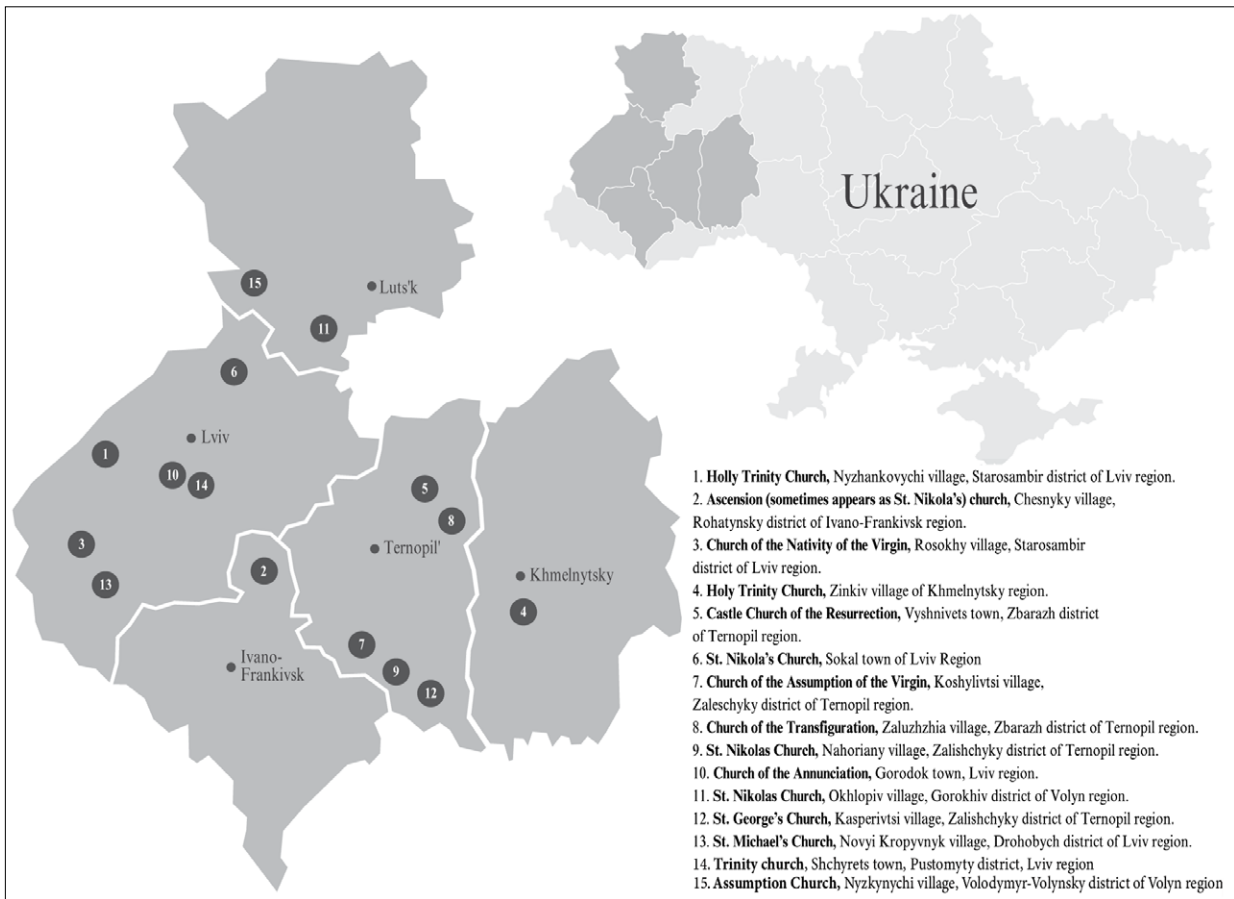
Fig. 2. Surveyed historical mixed-material fortified Orthodox churches of Ukraine; by S. Linda

Ryc. 2. Zinwentaryzowane obronne murowano-drewniane cerkwie w Ukrainie; opr. S. Linda

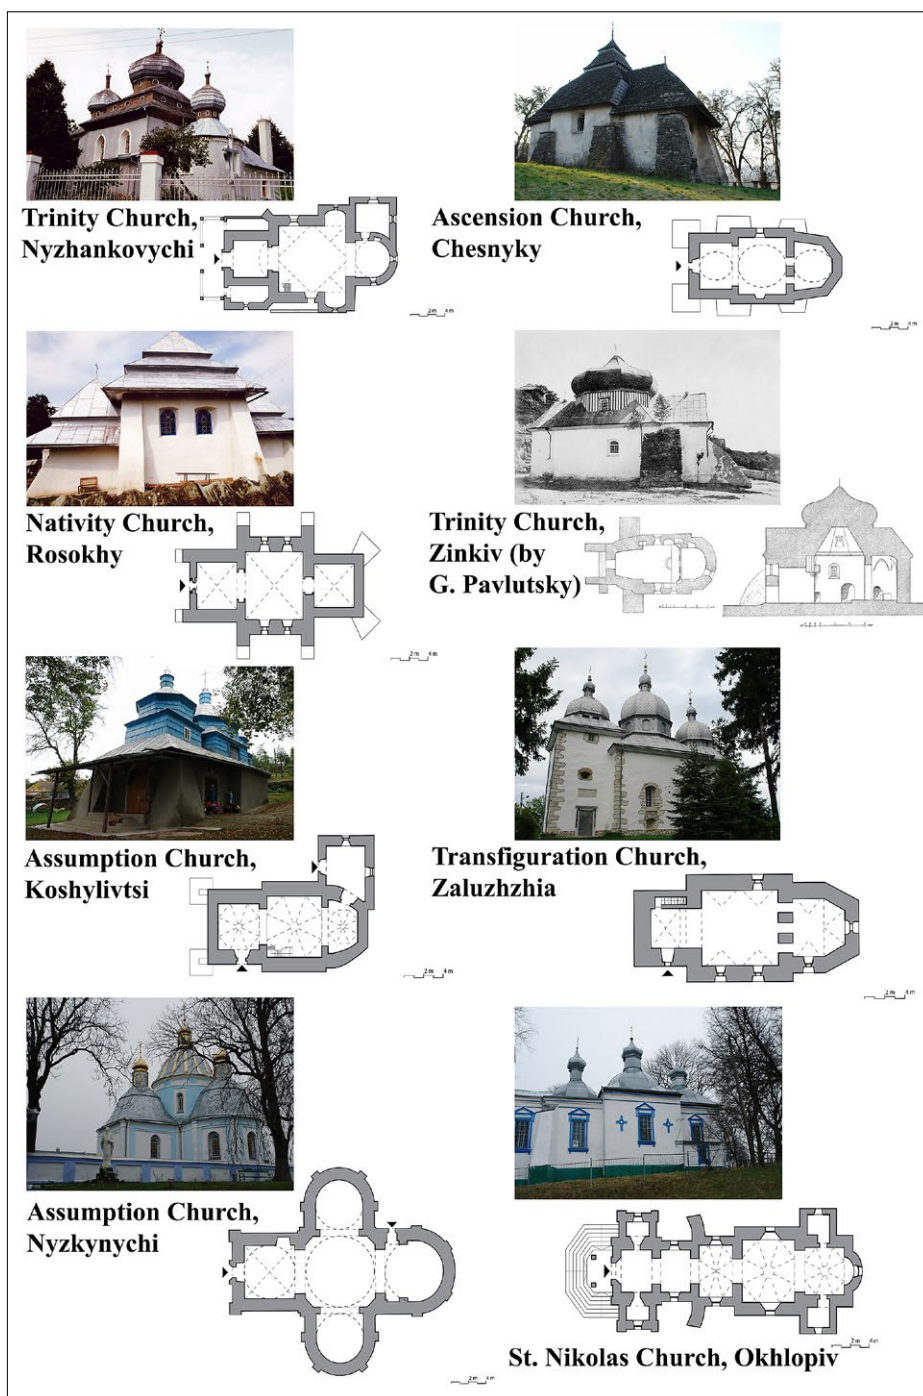
Fig. 4. Major fortified mixed-material churches from between the fifteenth and the seventeenth century; all photos by G. Shevtsova, all figures by S. Linda, based on architectural survey

Ryc. 4. Główne obronne kościoły murowano-drewniane z XV–XVII w.; autorką wszystkich zdjęć jest G. Shevtsova, wszystkich rysunków S. Linda, na podstawie inwentaryzacji architektonicznej

Below we provide a detailed summary of eight most significant churches that were found, in order from the oldest to the most recent (Fig. 4).

The first written mention of the church dates back to 1473. The church, located in the center of the village, is a masonry and wooden, three-topped building with a tri-partite layout with a bigger nave. The narthex and nave are close to being square-shaped. The apse is semicircular. The nave has semicircular exedras (Fig. 4).

The church is masonry, with a square narthex, other parts of the cruciform plan are rounded, it has five domed tops with roof lanterns (Fig. 4). Hemispherical domes rest on the walls. Wide arches support the higher central dome that connects the aisles with the central compositional unit of the interior. The facades have three carved Renaissance portals. The tops were originally covered with shingles, replaced at the end of the nineteenth century with metal sheets.

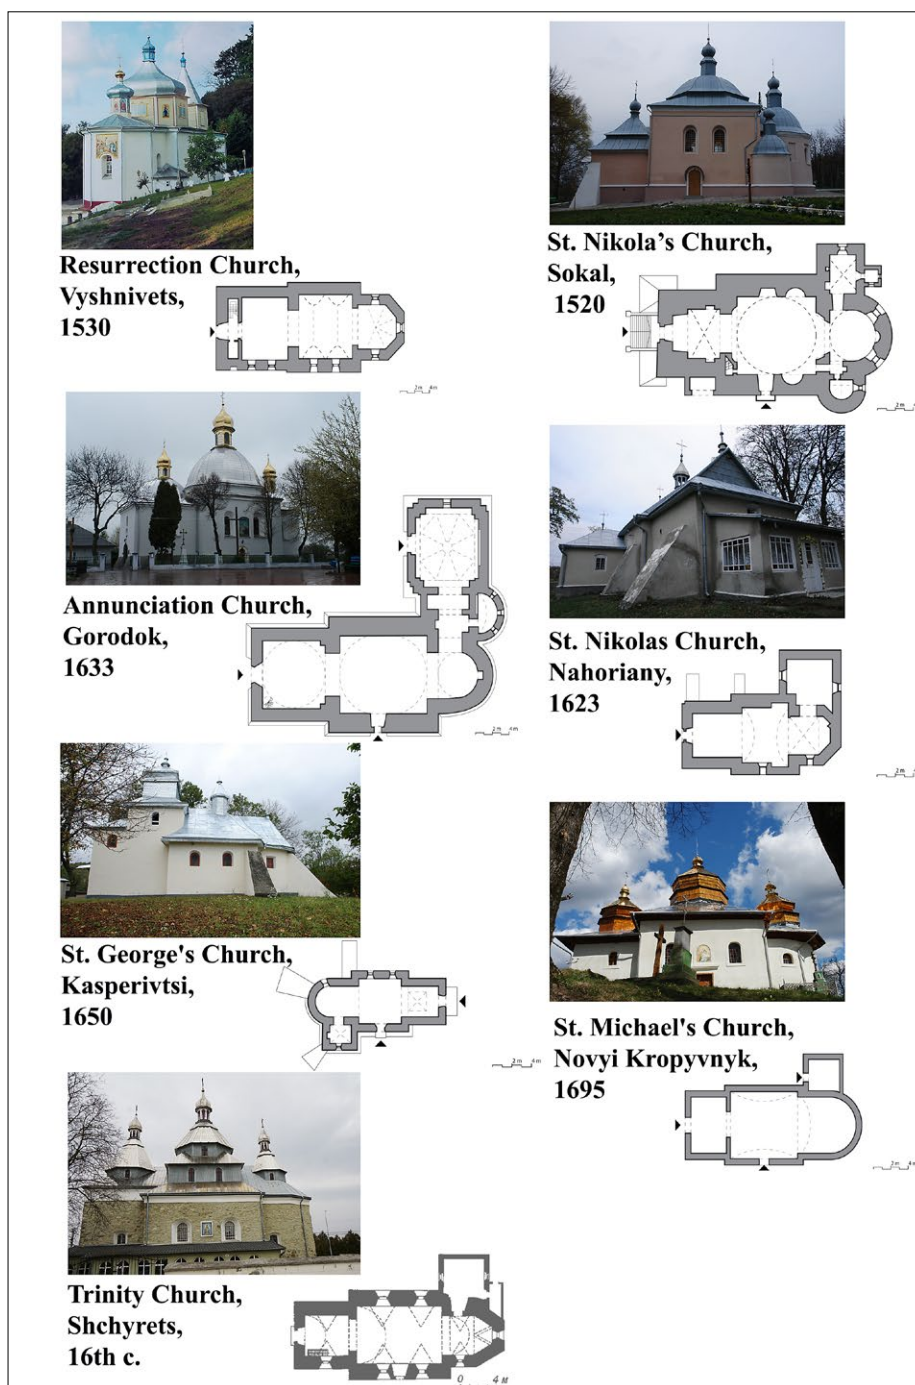
Fig. 5. Other identified fortified mixed-material churches from the sixteenth and seventeenth centuries, all photos by G. Shevtsova, all figures by S. Linda based on building surveys

Ryc. 5. Inne zidentyfikowane cerkwie drewniano-murowane z XVI–XVII w.; autorką wszystkich zdjęć jest G. Shevtsova, wszystkich rysunków S. Linda na podstawie inwentaryzacji obiektów

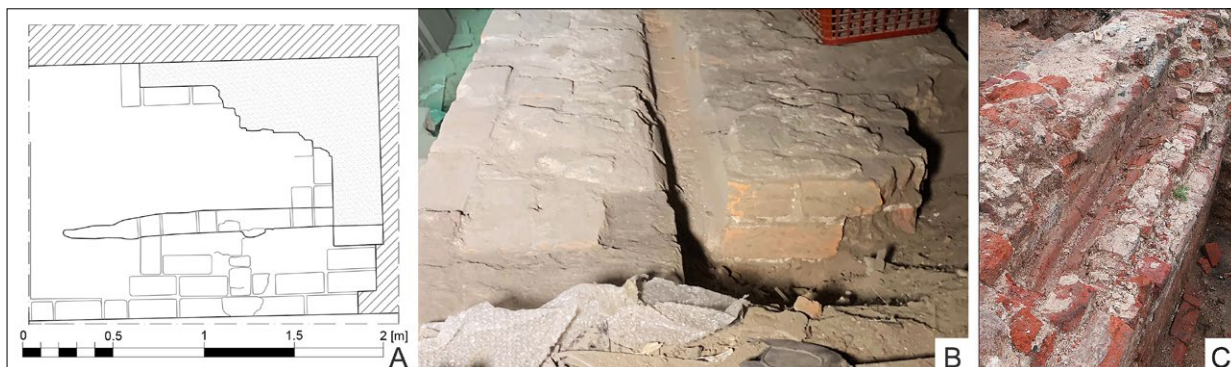
Ryc. 5. Relikty fragmentów portali; A, B – kościół św. Elżbiety we Wrocławiu: kieszeń zasuw, węgar i uskok portalu, 2021 (rys. i fot. autor), C – kościół Franciszkanów w Głogowie, kieszeń zasuw (fot. Zygmunt Łuniewicz)

Fig. 5. Relics of fragments of portals; A, B – St. Elizabeth Church in Wrocław: drawbar slot, jamb and portal step, 2021; drawing and photo by the author; C – Franciscan Church in Głogów, drawbar slot; photo by Zygmunt Łuniewicz

pedestal. About 130 cm from the eastern wall of the crypt in the Romanesque wall, the relic of a single stepped portal of grained brick with a heavily worn threshold is visible. About 120 cm above, in the top of the wall, the remnant of a drawbar slot is preserved. The function of the longitudinal niche is evidenced by characteristic scratches on the face of the ceramic, custom-shaped bricks (Fig. 5). Furthermore, the beginning of the eastern wall of the north aisle belongs to this phase, as indicated by the absence of traces of a secondary tie to the chancel arch pillar.

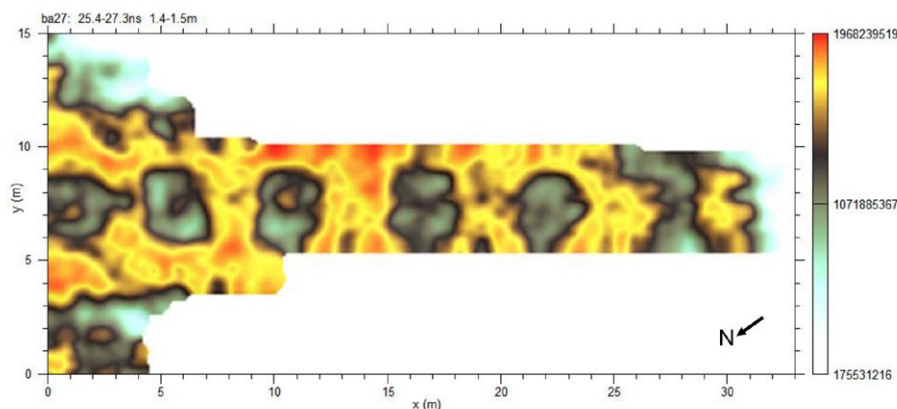
Ryc. 4. Plan GPR dla przedziału głębokości od 1,4 do 1,5 m; analiza i rys. F. Welc  
 Fig. 4. A GPR plan for the depth range from 1.4 to 1.5 m; analysis and drawing by F. Welc

About 1 m below floor level the amplitude of the GPR signal decreases. There is also no clear image of the structures described above, which would suggest that this is the floor level of the central room supported by columns. Surprisingly, at about 1.50 m the EM waves reflect from the vaults again, which indicates the presence of another floor of burial chambers (Fig. 4). It seems that the depth range is too small to record the second floor of the crypts. In fact, during the passage of the EM wave from a geological medium (soil) to a void filled with air (in this case just below the ceiling of the lower underground floor), its speed increases rapidly, which is why in the GPR images the ceiling is at an apparently smaller depth than it is in reality [Karczewski 2007, pp. 206–207]. As a consequence, the first level of burial chambers visible in the analyzed GPR images is lower by approx. 0.70 m compared to the actual height of 2.30 m (which was measured).

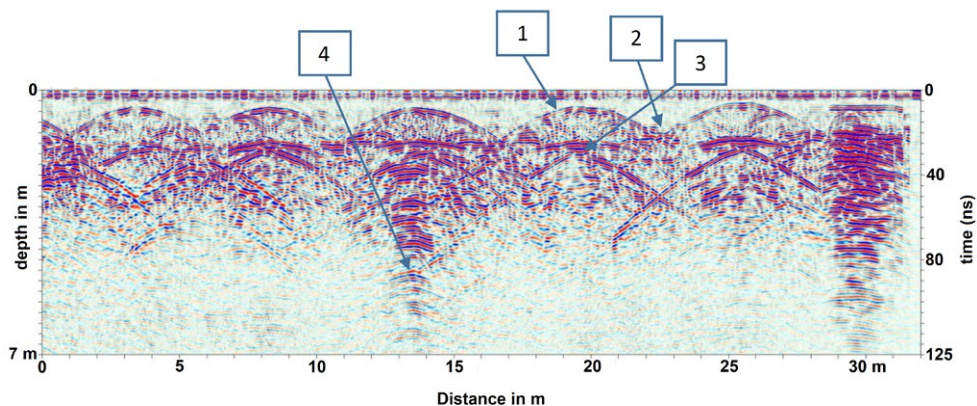
Ryc. 5. Wybrany profil refleksyjny (radargram), oś nawy kościoła pw. Świętego Ducha w Wilnie; analiza i rys. F. Welc  
 Fig. 5. A selected reflection profile (radargram), an axis of the nave of the Holy Spirit church in Vilnius; by F. Welc

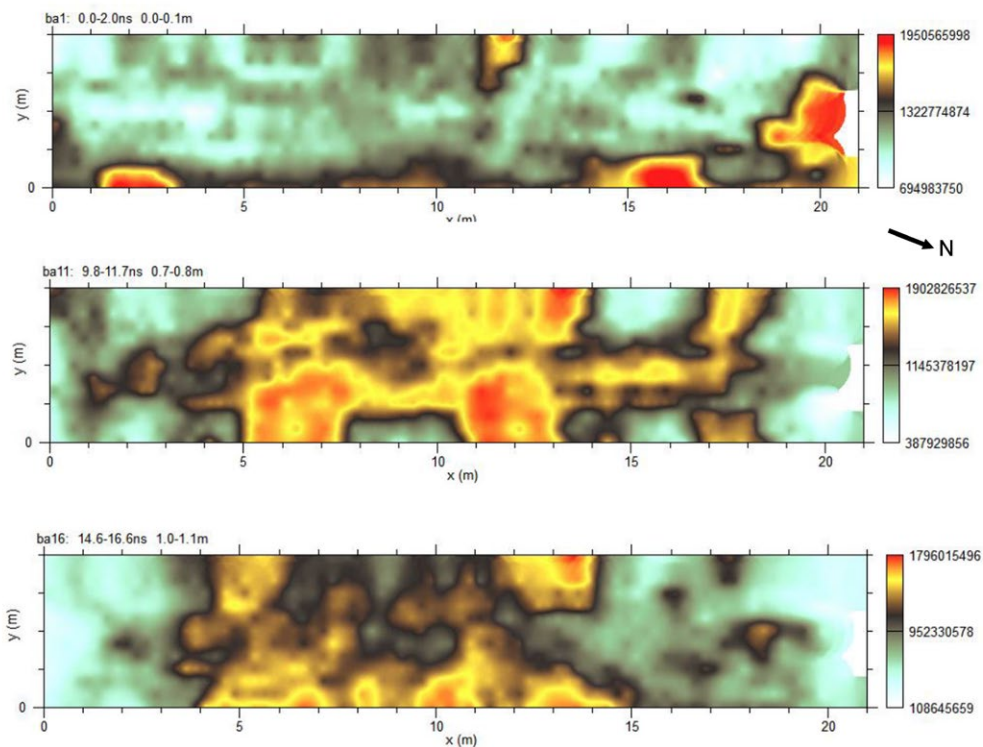
Ryc. 9. Plany GPR (przekroje czasowe) dla przedziału głębokości od 0,1 do 1 m; analiza i rys. F. Welc  
*Fig. 9. GPR plans (time slices) for the depth range from 0.1 to 1 m; by F. Welc*

As before, the boundaries of the polygon were constrained due to the accessibility of space for measurements—in this case, the space was significantly limited by the wooden bases of altars and columns.<sup>20</sup> Below the floor surface, there are randomly scattered signal amplification zones, which should be associated with the fixing of floor tiles (Fig. 9). At about 0.70 m, similarly
