WIADOMOŚCI
KONSERWATORSKIE
JOURNAL OF HERITAGE CONSERVATION

78/2024

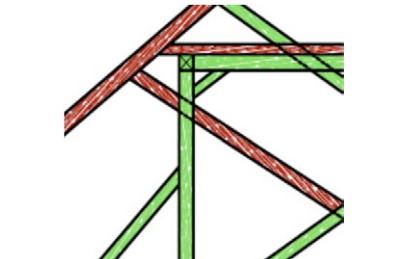
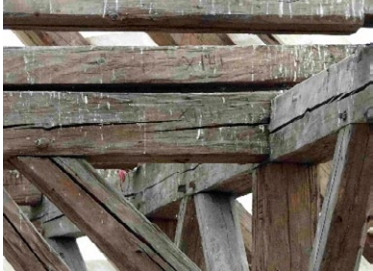
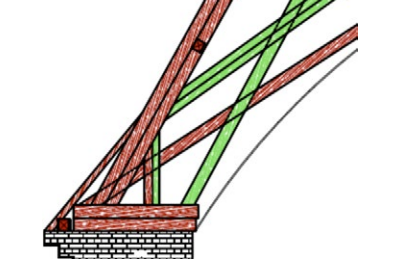
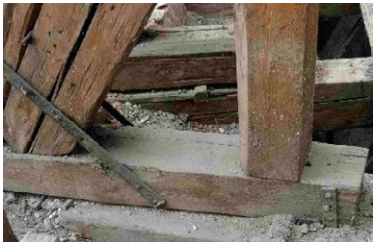
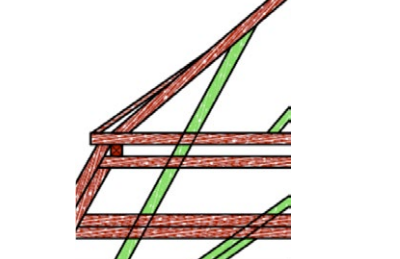
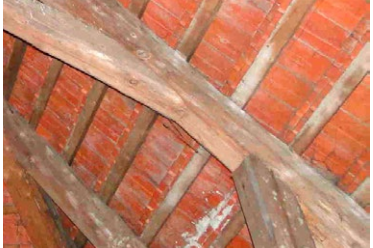
Tab. 1. Identified carpentry joints.

original/ secondary
simple mortise and tenon

secondary
sloped mortise and tenon

original/ secondary
single abutting joint

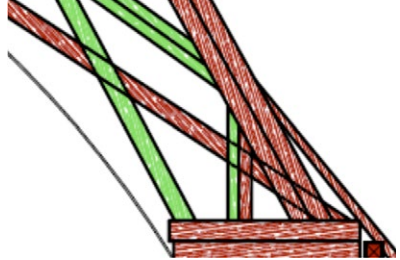
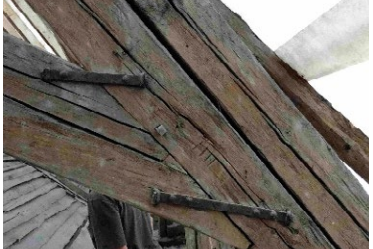
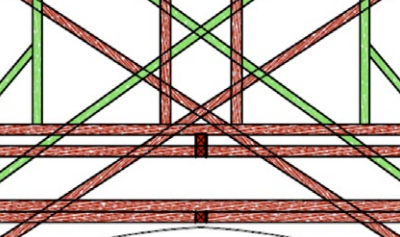
secondary
blacksmith brace

secondary
sloped notched and halved joint

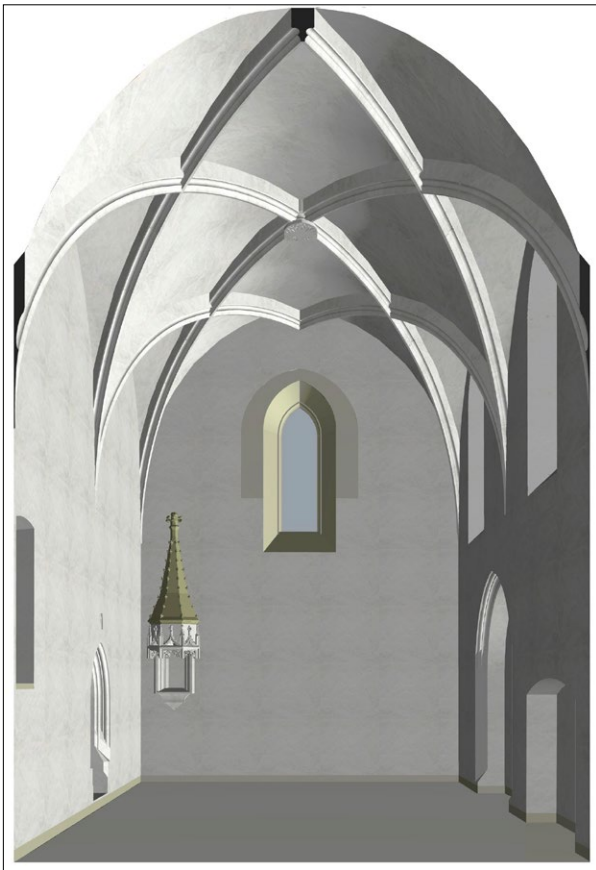
Ryc. 7. Kościół św. Bartłomieja Apostoła, prezbiterium z rekonstrukcją okna, zwieńczenia sakramentarium i pierwotnego poziomu posadzki.

Fig. 7. Church of St. Bartholomew the Apostle, the presbytery with the reconstruction of the window, the top of the sacramentarium and the original floor level.

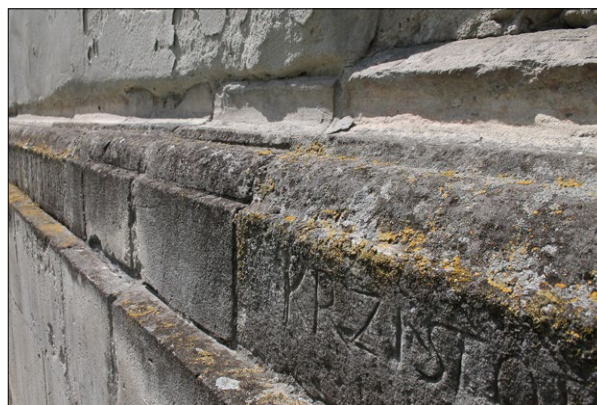
Ryc. 8. Fragment profilowanego zwieńczenia cokołu wschodniej elewacji prezbiterium, 2022.

Fig. 8. Fragment of the profiled finial of the plinth of the eastern facade of the presbytery, 2022.

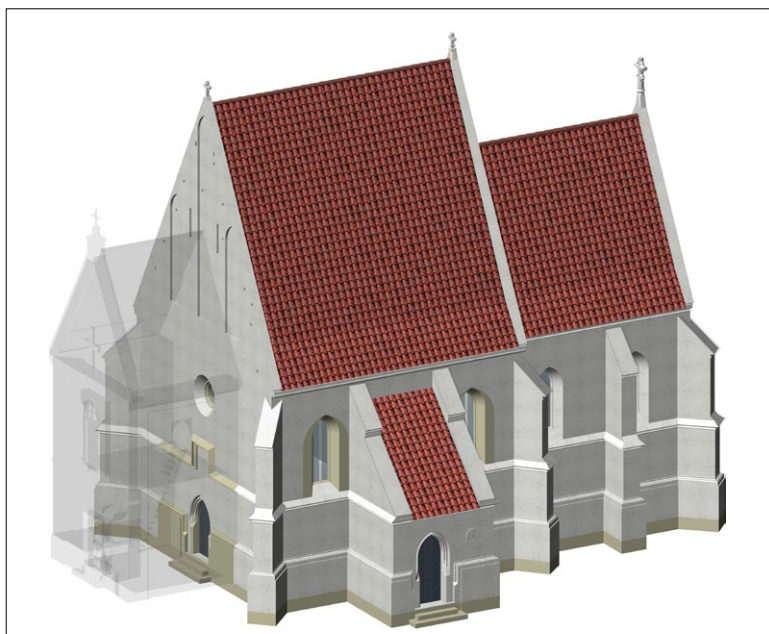
Ryc. 9. Rekonstrukcja gotyckiego układu, widok od strony południowo-zachodniej.
 Fig. 9. Reconstruction of the Gothic layout, view from the south-west.

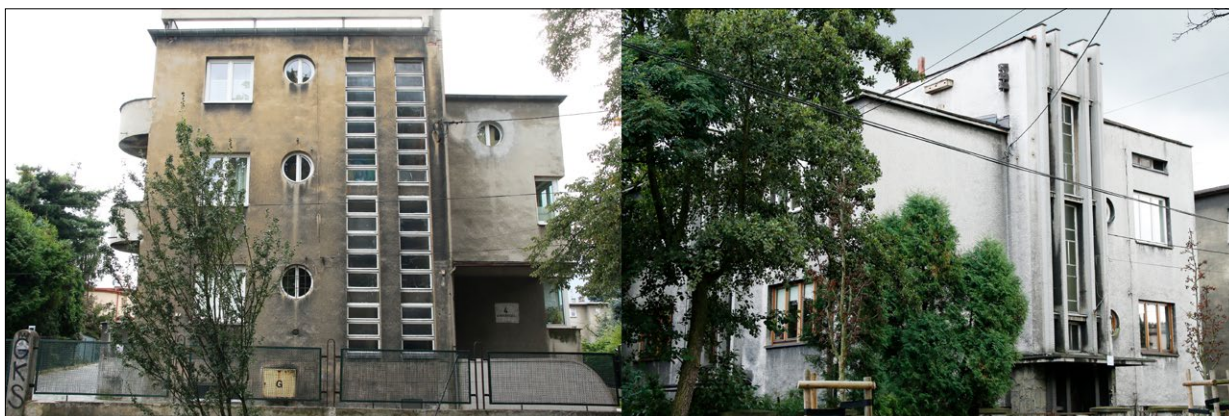
Ryc. 5. Przykłady zabudowy willowej przy ul. Mazowieckiej 4 oraz ul. Huculskiej 20; autorką wszystkich fotografii jest K. Łakomy.

Fig. 5. Examples of villa buildings at 4 Mazowiecka Street and 20 Huculska Street; all photos by K. Łakomy.

it has a symmetrical facade and a highly articulated form (design by O. Spitzmüller)—as is the richly finished villa at 20 Huculska Street and the corner of Wielkopolska Avenue (design by Piotr Pawełek), with two identical facades, with pronounced, central risalits, which feature tall stained-glass windows (Fig. 5).

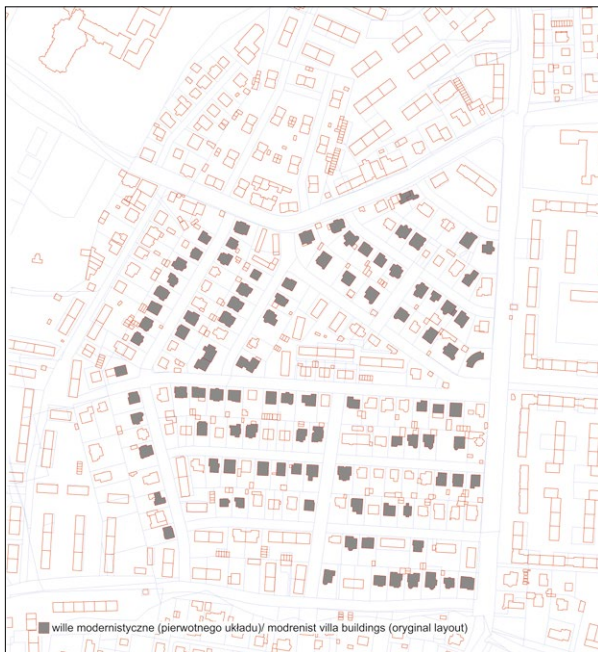
Ryc. 8. Zidentyfikowane wille oryginalnego układu i ocena ich wartości; oprac. K. Łakomy.
 Fig. 8. Villas from the original layout and their value rating; by K. Łakomy.

The owners' actions towards improving thermal insulation have led to highly unfavorable phenomena and the destruction of original plasterwork, windows and doors. Both the first and second element are often indicators of the value of interwar buildings—testimonies to old techniques, technology and craftsmanship. As analysis has shown, only 36% of the buildings have original plasterwork. Ownership divisions within a building also cause the negative phenomenon wherein only a part or a half of a building is insulated. In the case of the simple mass, it is the finest elements of the design, including noble plasterwork, that determine the final aesthetic perception of the building (Fig. 7 and 8).

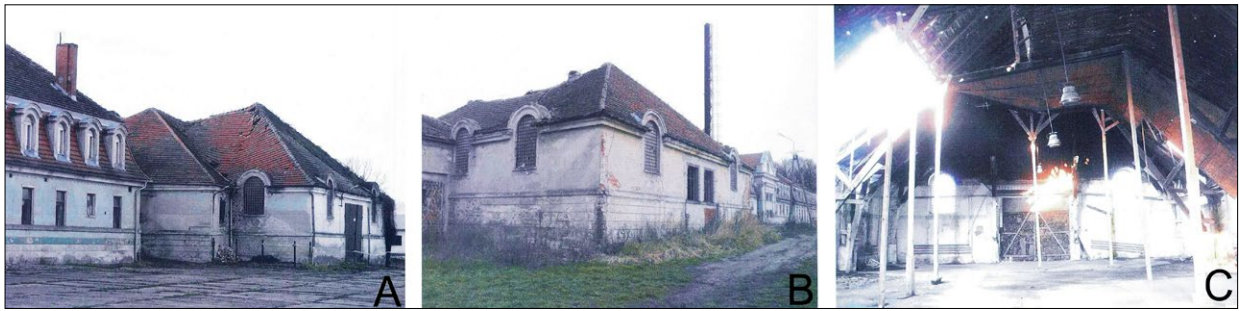
Ryc. 2. Budynek dawnej ujeżdżalni koni zespołu folwarcznego w Kochcicach (stan z 2008): A – widok od strony północnej, od dziedzińca wewnętrznego zabudowy; B – widok od strony południowej; C – widok wnętrza budynku; [Pracownia Projektowa mgr inż. Frydel M. 2008].

Fig. 2. The building of the former riding hall of the Kochcice manor (2008): A – view from the north – from the inner courtyard of the complex; B – view from the south; C – view of the interior of the building; [Pracownia Projektowa mgr inż. Frydel M. 2008].

The facades of the building were covered with smooth lime plaster, the plinth part—up to the height of the lower cornice—was made of lime plaster with rustication. The facades had window openings measuring 167 × 258 cm, with an arch in the upper part. The canopies of the window arches were made of zinc sheet. The external entrances to the indoor riding school were located on the south and north elevations of the building. An additional entrance was located between the connector and the stable building with the blacksmith's shop. The 2.5 m high gates, with a 1 m high fanlight, allowed a person on horseback to pass through. The gate openings were made full-width between the concrete plinths on which the lattice columns supporting the roof truss structure rested. The gate lintel consisted of three embedded steel T-beams.

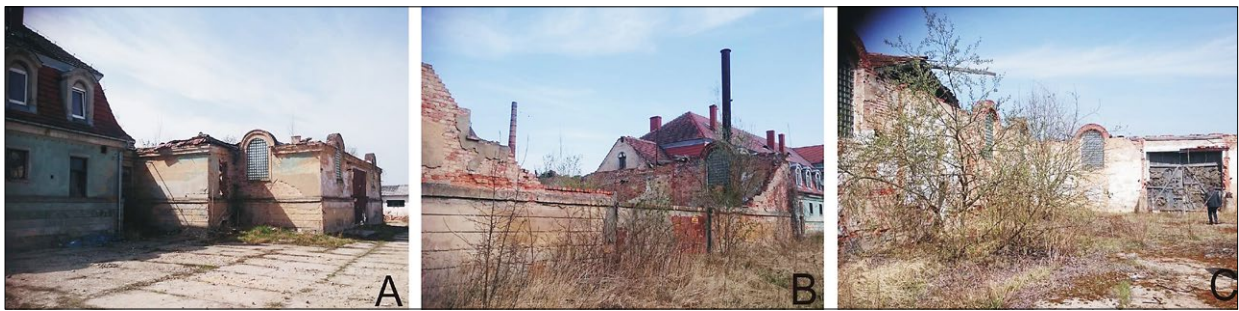
Ryc. 3. Budynek dawnej ujeżdżalni koni zespołu folwarcznego w Kochcicach (stan z 2018): A – widok od strony północnej, od dziedzińca wewnętrznego zabudowy; B – widok od strony południowej; C – widok wnętrza budynku; fot. M. Brus.

Fig. 3. The building of the former riding hall of the Kochcice manor (2018): A – view from the north – from the inner courtyard of the complex; B – view from the south; C – view of the interior of the building; photo: M. Brus.

obiekcie ujeżdżalni została zdewastowana, a w miejsce okien drewnianych, za czasów funkcjonującego tam PGR-u, wmurowano luksfery. Około 2000 r. budynek dawnej ujeżdżalni opustoszał i zaczął popadać w ruinę. Konstrukcja i elementy obiektu ulegały szybkiej degradacji lub rozkradaniu przez okolicznych mieszkańców. Na zdjęciach z 2008 r. (ryc. 2) widać, że budynek istniał jeszcze w całej bryle, pokryty był dachem, w którym jednakże już występowały liczne ubytki dachówek, co spowodowało częściowe ugięcie i nadłamanie więźby dachowej. Została ona podparta we wnętrzu (ryc. 2C). Największe zniszczenia sprawiły kradzieże istniejących obróbek blacharskich wykonanych z blachy cynkowej, co wywołało zaciekanie i zamakanie głównych słupów i elementów nośnych więźby dachowej. Zbutwienie i zamoczenie elementów słupów kratowych spowodowało zawalenie się głównej konstrukcji dachu (ryc. 3). Zawaliły się także górne fragmenty murów zewnętrznych. Na elewacjach wystąpiły ubytki tynków na znacznej powierzchni ścian. Budynek został ponadto doszczętnie pozbawiony instalacji wewnętrznych: elektrycznej, kanalizacyjnej i centralnego ogrzewania. Wnętrze obiektu pokryła zieleń – trawy, mchy oraz drzewa i krzewy samosiejki (ryc. 3C).

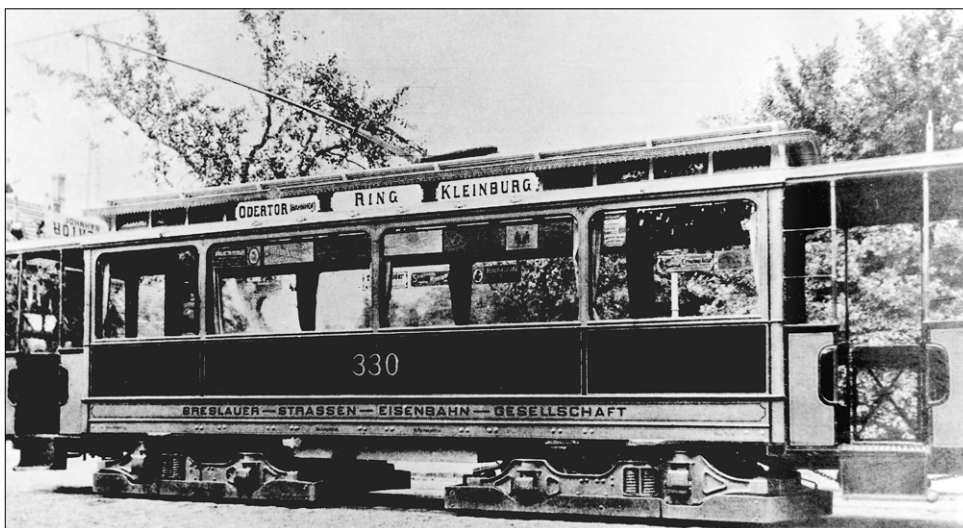
Fig. 1. Maximum type tramcar in its original appearance with open platforms; according to the markings, the tram operated the so-called Borek line, connecting Borek (Kleinburg) with Nadodrze (Odertor) through the Market Square (Ring); collection of the Verband Deutscher Verkehrsamateure.

The motor car number 325 (later 2025), built in 1901, is a representative of a series of 50 four-axle, 10 m trams (Fig. 1) ordered by the BSEG company as part of the electrification of the previously used horse-drawn street railway routes [Gewandt 2016]. Four-axle motor cars with steering bogies of the Maximum-Minimum type (German: *Maximum-Minimum-Drehgestell* [Köhler, Poppel 2013]), commonly called Maximum trams, were intended mainly to service the line connecting Borek with the Nadodrze railway station, because it was in this route that the largest passenger flows were recorded [Sielicki 2017a]. In 1911, the BSEG company was bought by the city and incorporated into the structure of the municipal transport company [Bufe 1992], which involved taking over the rolling stock, including Maximum cars.

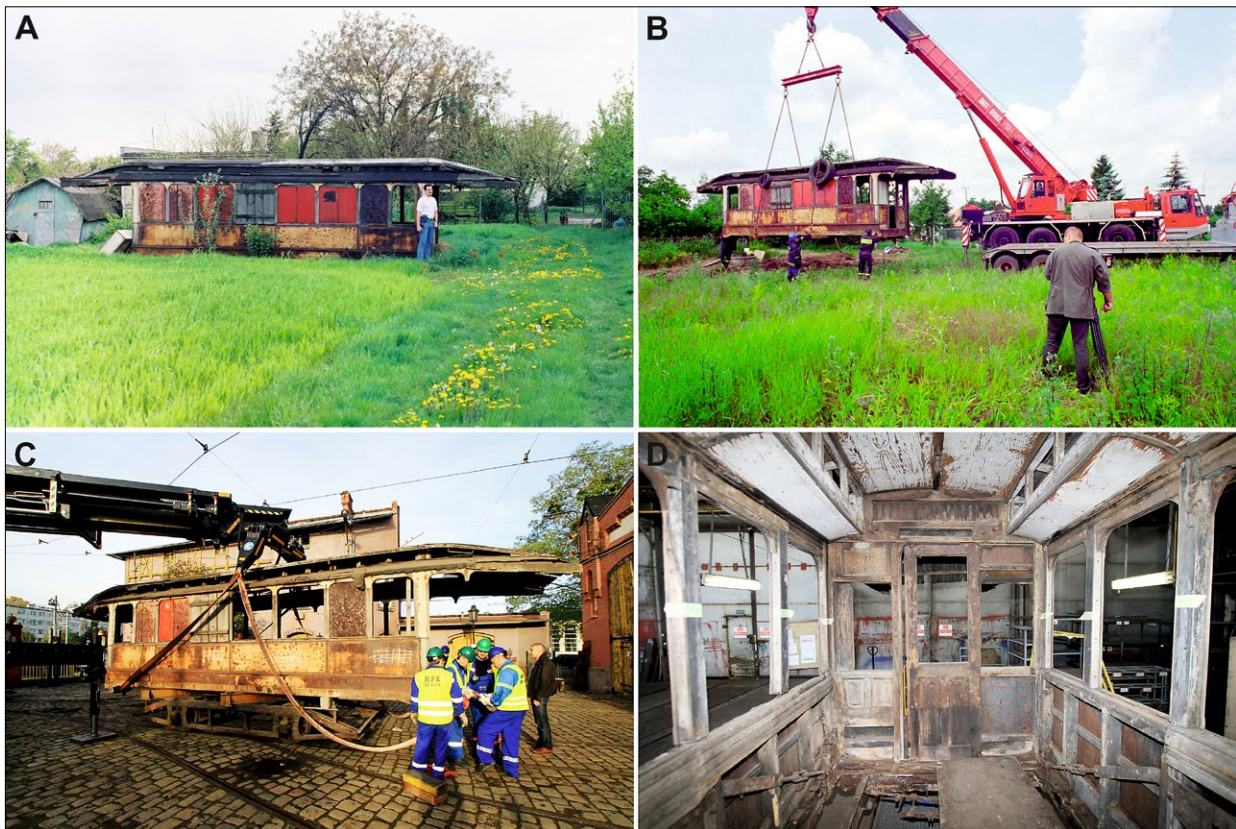
Fig. 3. Condition of the body before the restoration: A – body as a garden shed in Smolec in 2002; B – transport of the body from Smolec to Wrocław in 2002; C – removing the body from the makeshift chassis before the restoration began in 2014; D – body interior before the restoration in 2014; photo by P. Drab (A, B), K. Kokot (C, D).

The process of rebuilding the tram required a huge amount of work, which is a direct consequence of its history [Sielicki, Kołodziejczyk 2021]. After the end of regular use, i.e. in the mid-1960s, its body was used as a garden shed on a plot of land in Smolec near Wrocław (Fig. 3A), which—as it later turned out—contributed to saving the only specimen in Poland today. However, after many years (approx. 40) of being exposed on weather conditions with no proper maintenance the state of the tramcar was very poor (Fig. 3). Most of the wooden elements were rotten, and the few surviving steel elements were heavily corroded. The wainscoting, which largely still covered the interior, was so damaged that its reuse turned out to be impossible, even after conservation (Fig. 3D). Moreover, before transforming the tram into a garden shed, the chassis, all electrical equipment and most of the interior design were removed, so it was necessary to recreate them. How-

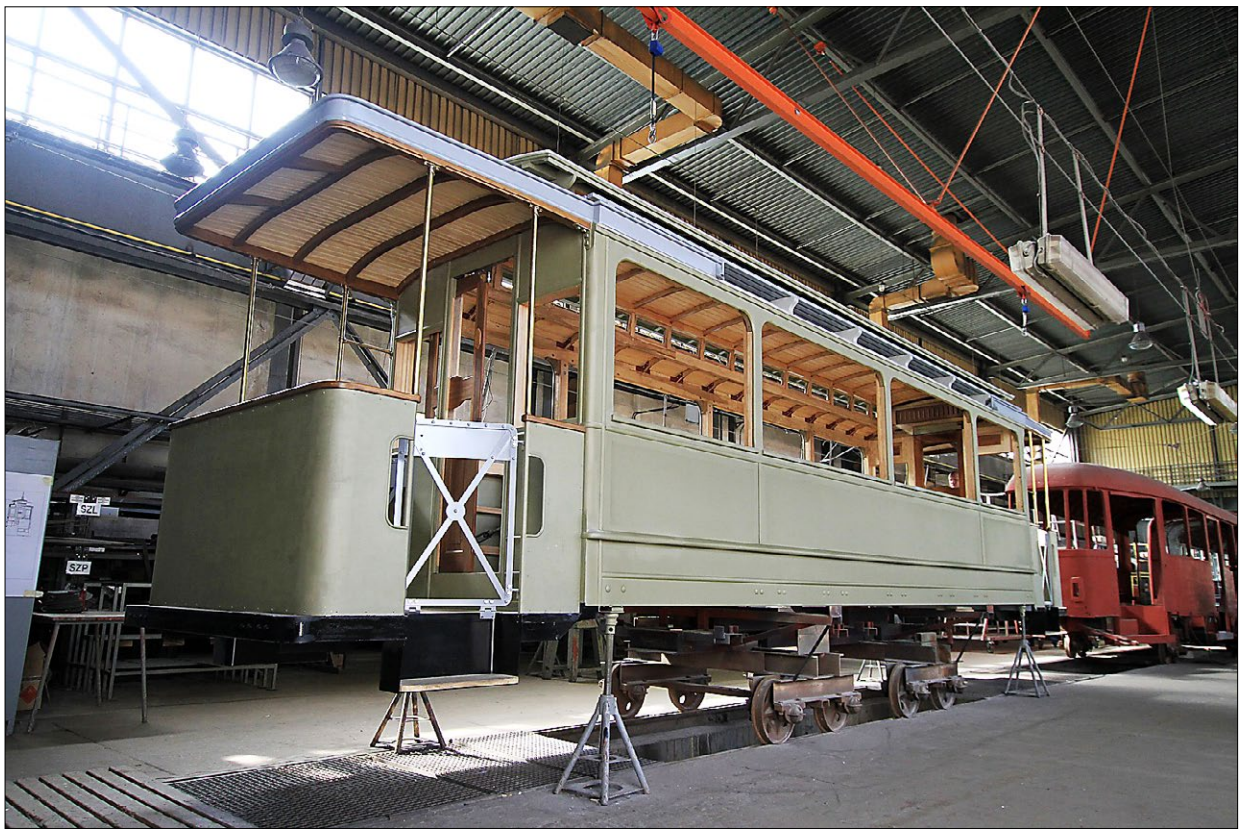
Fig. 4. Condition of the body after restoration to shell state in 2015; photo by K. Kokot.

As a result, in 2014–2015 the body was renovated (Fig. 4), giving it its original appearance from 1901. It was decided that since only one copy of this type was preserved, it should be restored to its original state, without any reconstructions or additions. It is worth emphasizing that at this stage the tram was not yet formally a monument. It was entered into the register of monuments only in 2017. The contractor of the first stage of reconstruction was Protram Wrocław, a company that specialized in the renovation and production of modern tramcars. The work was carried out under the supervision of historian Tomasz Sielicki, whose research focuses on the history of public transport in Wrocław. Wooden elements, such as partition walls, doors and skylight window frames, were subjected to conservation. The added mullions dividing the windows into smaller ones since the 1920s were removed. Both open platforms were reconstructed to their original condition, removing elements from the interwar period. The steel reinforcing elements were also renovated. After the first

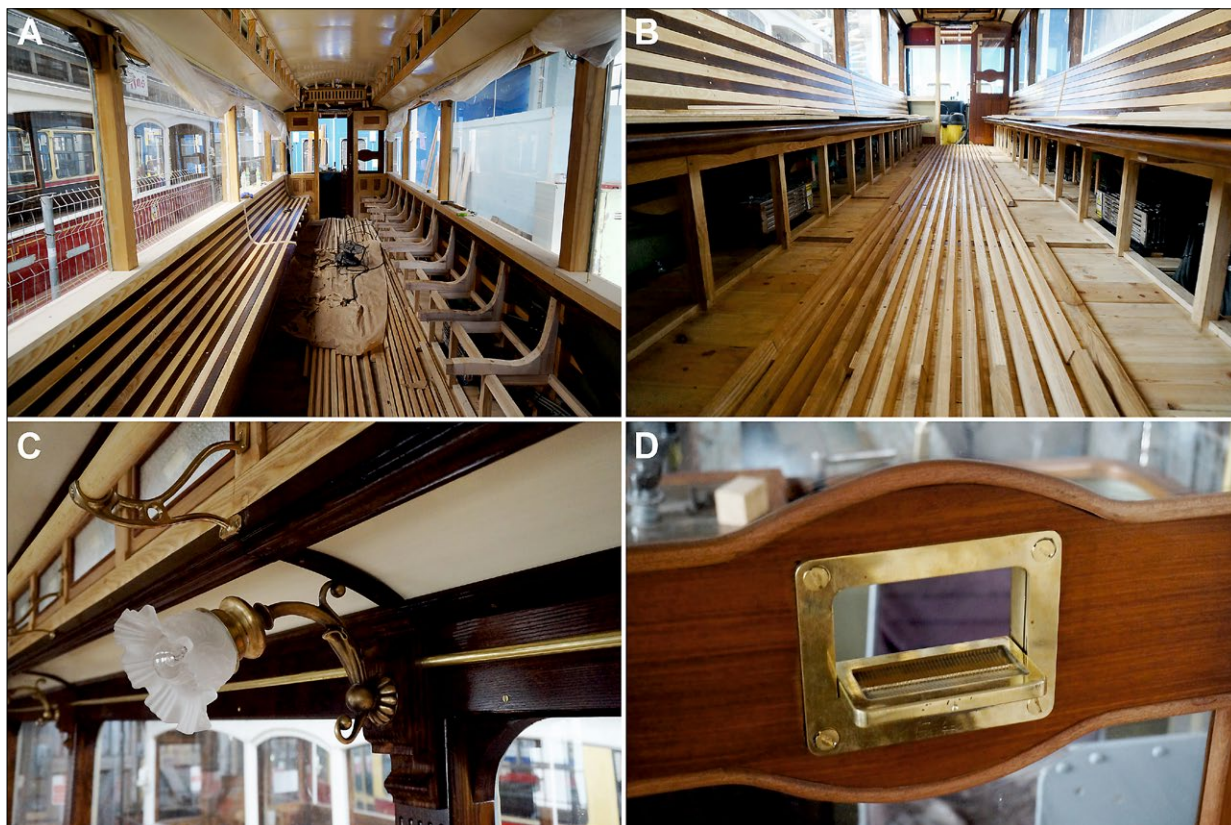
Fig. 8. Reconstruction of the interior of the carriage: A – work on the benches, which are arranged along the side walls, and their seats consist of alternating dark and light slats; B – laying trapezoidal boards on the floor; radiators visible under the benches; C – one of the recreated lamps and a brass handrail bracket; D – ticket sales window in the door between the platform and the passenger compartment; photo by K. Kołodziejczyk.

Noble species of wood were used to furnish the interior (Fig. 8), mainly ash, and mahogany was used for finishing elements, chiefly quarter rounds surrounding the windows and panels in the partition walls. The decor is based on the contrast of dark and light wooden surfaces. The broadly understood background consists of light surfaces, which are framed by more subtle dark elements, made either of mahogany (quarter rounds, central parts of the panels) or stained

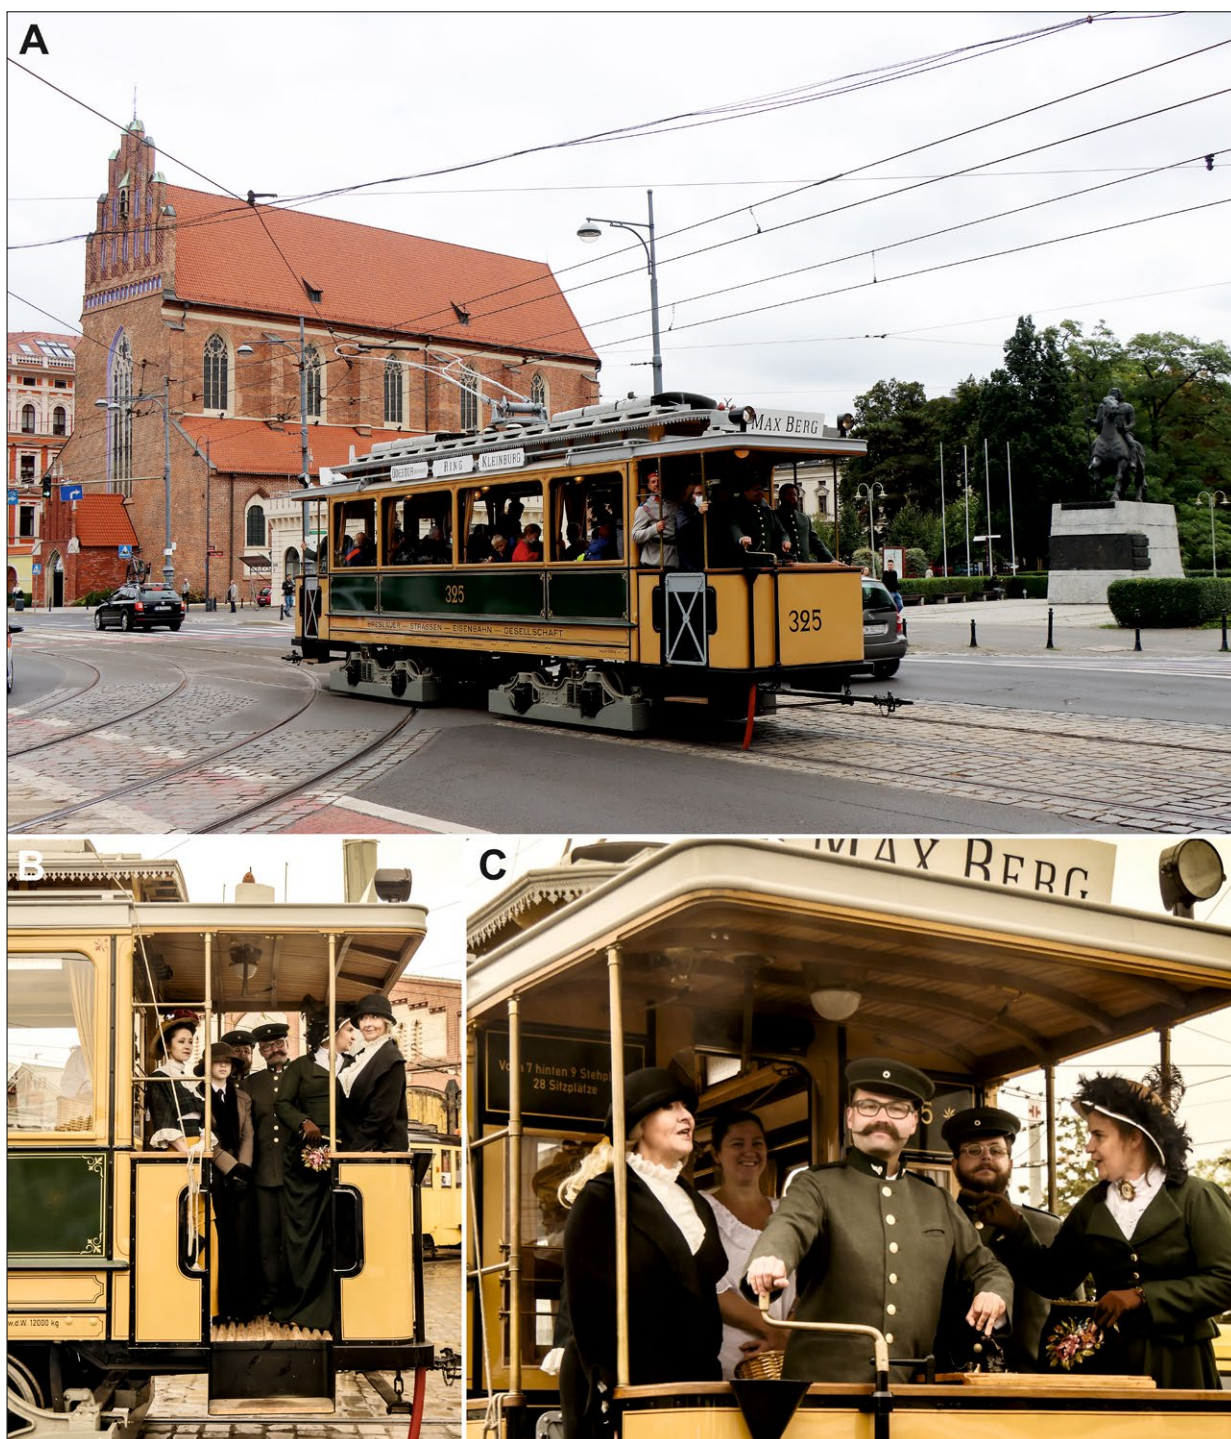
Fig. 10. Maximum tram running in Wrocław: A – journey on the premiere day, September 11, 2021; B and C – staging intended to evoke scenes from the beginning of the twentieth century; photo: M. Kwietniak (A), M. Godek (B, C).

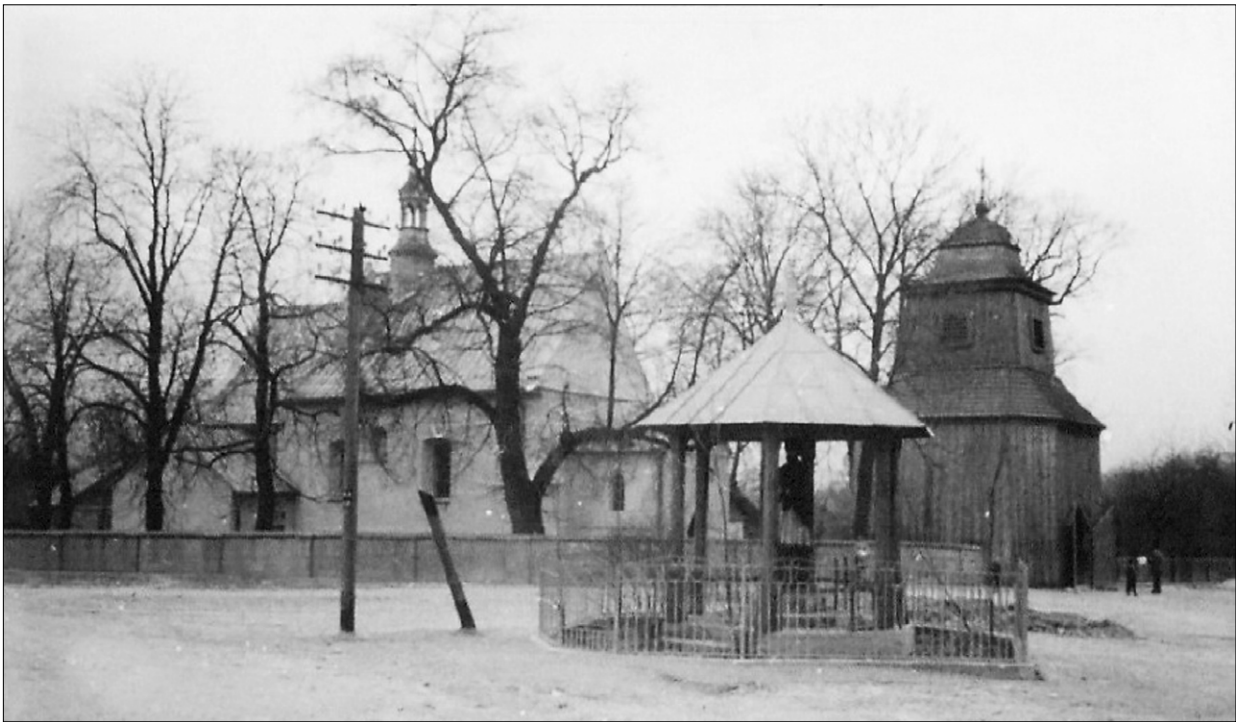
Fig. 1. Church complex featuring a chapel dedicated to St. John of Nepomuk, located centrally on an unpaved rural assembly square, viewed from a northwestern perspective; [Karta zielona 419/1].

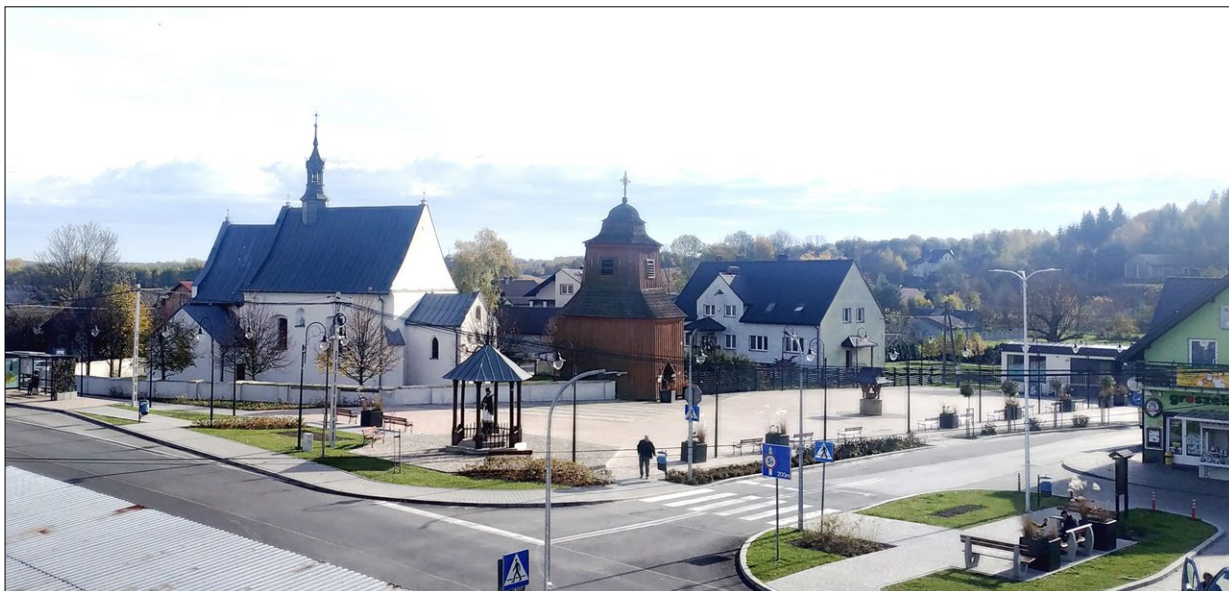
Fig. 2. Contemporary perspective from the northwest against the backdrop of the revitalized central market, with a well-established circulation system; all photos by J. Gil-Mastalerczyk.

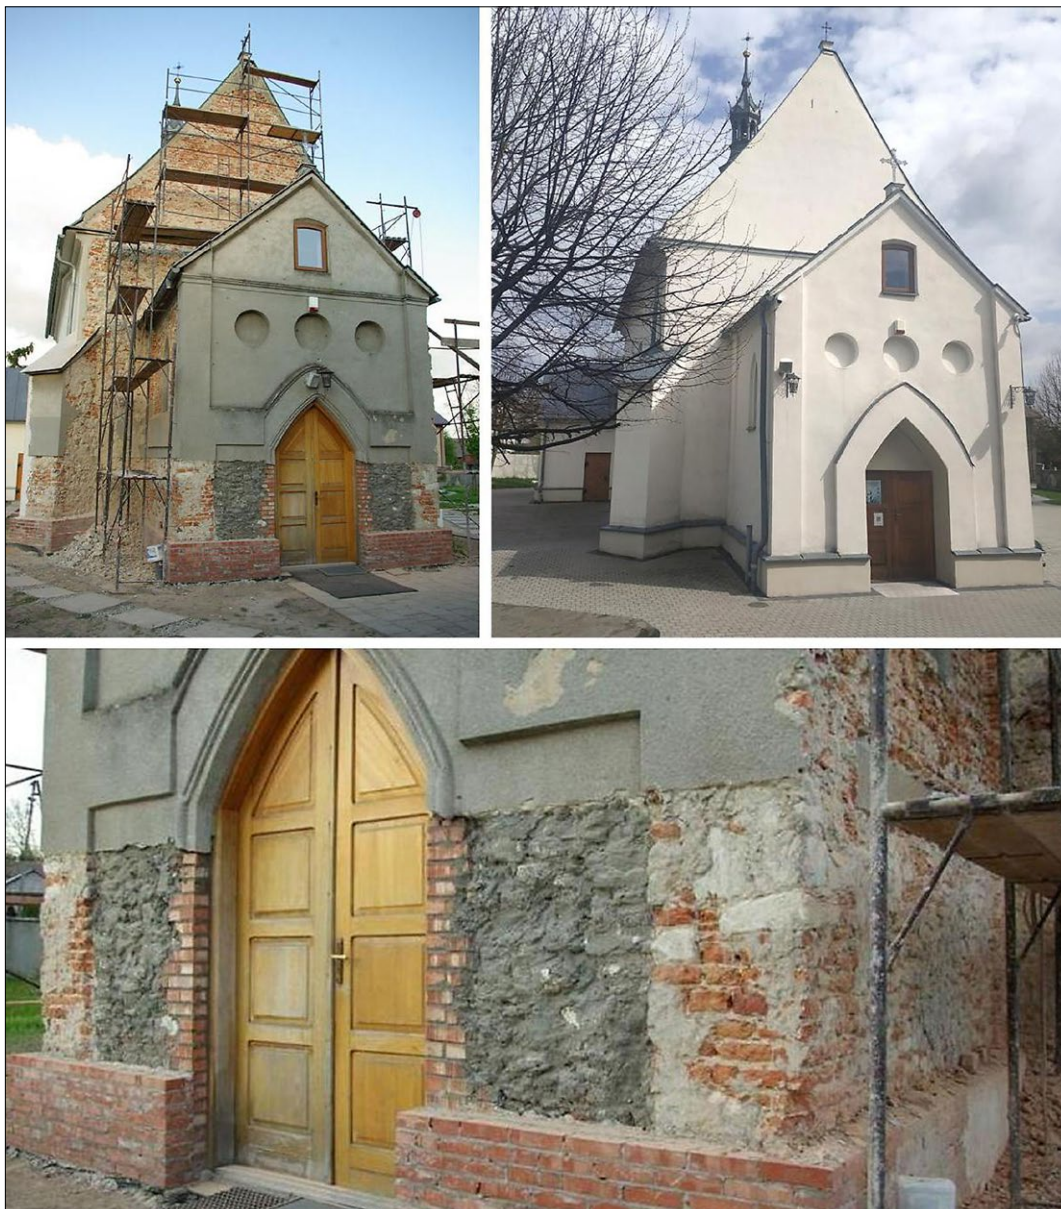
Ryc. 8. Widok elewacji zachodniej – frontowej w trakcie prac remontowo-konserwatorskich (2014) i współcześnie (2023); zbliżenie odkrytki na ścianie z widoczną strukturą wątku ceglanego; stan zachowania przed konserwacją; sierpień 2014, kwiecień 2023.

Fig. 8. View of the west, frontal façade during the renovation work (2014) and in 2023; close-up of the stratigraphic surveys in the wall, with a visible brick pattern structure; state of preservation as seen before conservation; August 2014; April 2023.

Examining the facade arrangement indicates that stark smooth walls prevail compared to the original look, undergirded by a robust brick-built and plastered

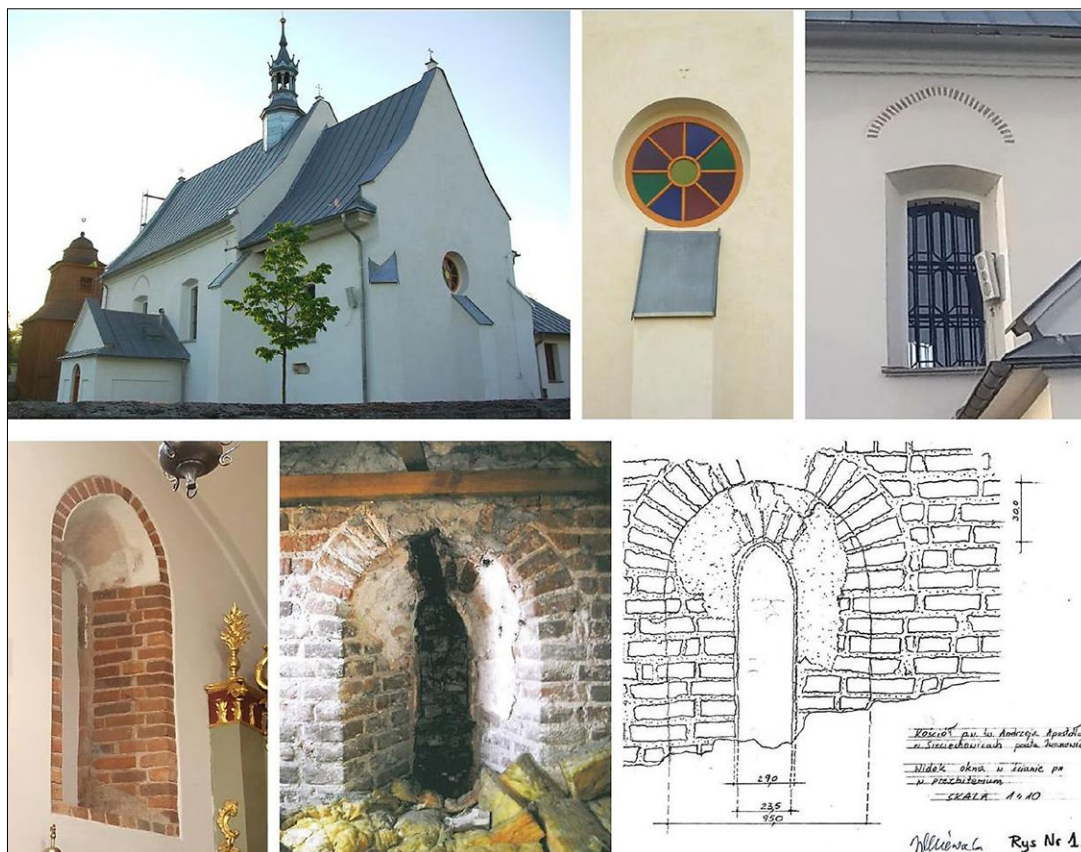
Ryc. 9. Bryła kościoła w widoku ogólnym na prezbiterium i ścianę południową; detale zewnętrzne odsłoniętego okna w ścianie zachodniej prezbiterium i okna z odsłoniętym ostrołukiem ceglany w elewacji południowej; detale okna gotyckiego w ścianie północnej prezbiterium od wnętrza kościoła i w widoku pod dachem nad zakrystią; inwentaryzacja okna; kwiecień 2023; [„Opinia konserwatorsko-badawcza” 2014].

Fig. 9. General view of the church's mass with a perspective towards the presbytery and south wall; external details of an uncovered window in the presbytery's west wall and a window with an uncovered ogival brick arch in the south facade; details of the Gothic window in the north wall of the presbytery from the inside of the church and as viewed from under the roof above the sacristy; window survey; April 2023; [„Opinia konserwatorsko-badawcza” 2014].

In 2008, two concealed apertures were disclosed on the apse's pinnacle wall above the median support: the lower one veiled with a brick arch segment and an arched brick window above it inserted secondarily in the eighteenth century and progressively molded into the wall's depth. A brick arch seals the oculus's upper half, while horizontally placed brick strata constitute its lower edge.

A comparable circumstance could have occurred with the other windows in the main body of the church. Upon removing the external plasterwork on the south wall of the nave, the outline of a brick, pointed arch was revealed ["Sieciechowice, badania konserwatorskie" 2014].

From the intricate detail on the northern wall of the presbytery, concealed from the exterior due to the annex construction and its positioning under the roof above the sacristy, a sealed pointed arch Gothic window, externally chamfered, was preserved. At present, it is unveiled and wholly displayed from the interior of the presbytery, with a parapet and a fragment of Gothic wall, featuring meticulous brickwork and preserved segments of original plasters. The aperture suggests a similar one in the opposing southern wall, but due to transformations, it has been entirely subsumed by the currently expanded window. On the exterior wall, it is not even fragmentarily visible [“Program postępowania konserwatorskiego” 2010; “Kościół Św. Andrzeja w Sieciechowicach” 2014; “Protokół z komisji” 2015].

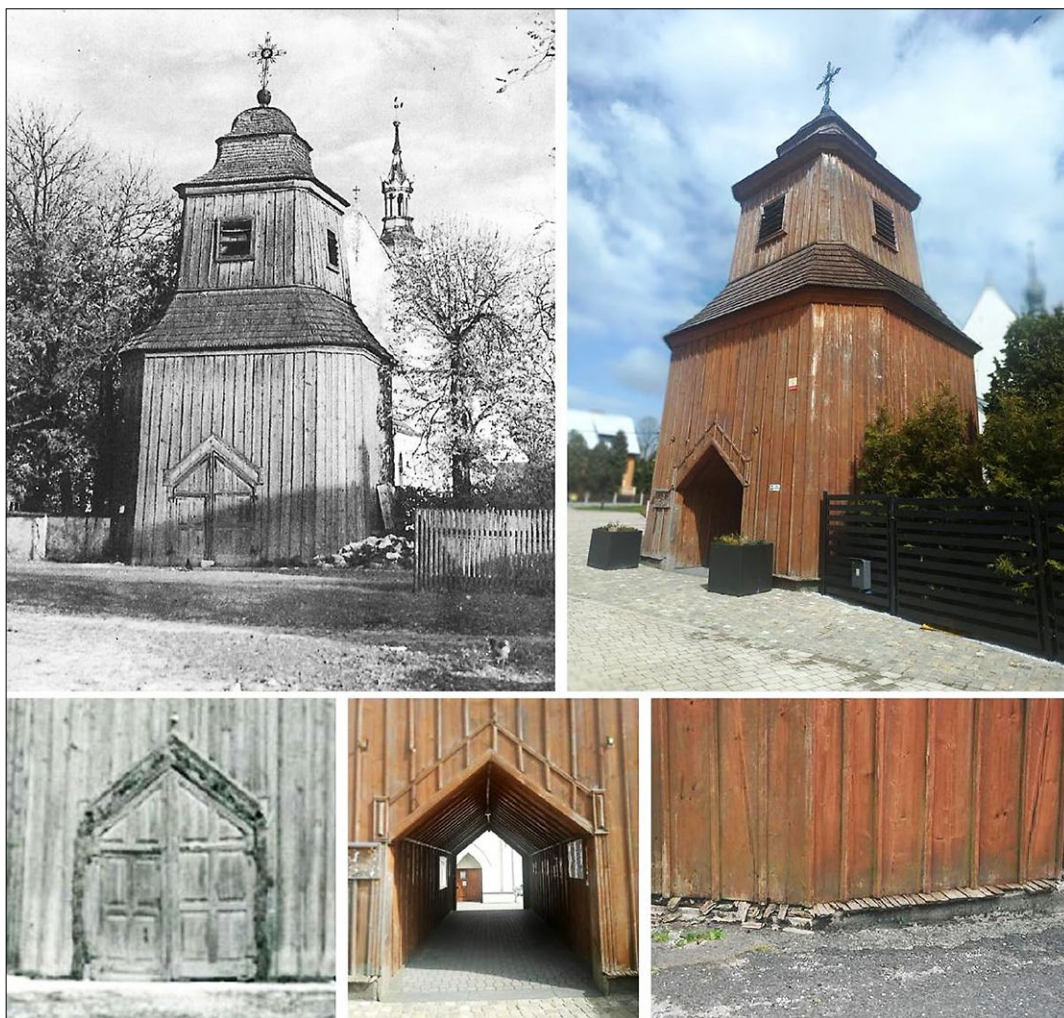
Ryc. 10. Sylweta bryły z detalem bramnym wejścia w widoku od rynku z lat. 70. XX w. [Archiwum Parafii 2022] i współcześnie, w 2023; fragment dolnej części dzwonnicy – stan zachowania przed konserwacją; 1990, 2023.

Fig. 10. Outline of the mass with the gate detail of the entrance, as viewed from the market square in the 1970s [Archiwum Parafii 2022] and as seen in 2023; fragment of the lower part of the bell tower – as seen before the conservation; 1990, 2023.

The refurbishment and preservation of the historic bell tower, conducted between 1985 and 1992, encompassed fortifying and safeguarding the weight-bearing framework by infusing an auxiliary, autonomous steel structure. The wooden components of the load-bearing framework experienced substantial biological degradation and mechanical impairment, predominantly in the lower sector where they interfaced with the soil. The fundamental proposition was to maintain the existing load-bearing structure of the tower in situ and

Remont budowlano-konserwatorski zabytkowej dzwonnicy (1985–1992) objął wzmocnienie i zabezpieczenie układu nośnego poprzez wprowadzenie do wnętrza dodatkowej, niezależnej konstrukcji stalowej; elementy drewnianej konstrukcji nośnej uległy znaczącej destrukcji biologicznej i uszkodzeniom mechanicznym, zwłaszcza w dolnej partii na styku z gruntem. Założeniem było pozostawienie istniejącego układu nośnego wieży i zachowanie oryginalnej konstrukcji z łączeniami elementów za pośrednictwem kołków dębowych.

The superior, slenderer segment of the bell tower, accommodating three bells, was reinforced with a steel structure, fulfilling the role of a load-bearing apparatus for the bells. Similarly, the lower part of the structure that constitutes the entrance gate has been reinforced with steel for the wooden frame construction and tower casing. The roof covering was rectified, and the shingles were safeguarded against moisture penetration. The entirety of the tower was fabricated utilizing a hydrophobic substance that was administered to the timber. The doors were reassembled. A wooden bifurcated portal was operational in the expansive gateway passage until the 1960s. Presently, this aperture is distinguished by its unique triangular termination, harking back to the Gothic aesthetics of the church.
