## Utracone dziedzictwo sakralne Lubelszczyzny: analiza niezachowanych kościołów z okresu II Rzeczypospolitej w świetle najnowszych badań

## Lost Religious Heritage of the Lublin Region: An Analysis of Non-Preserved Churches from the Second Polish Republic in Light of Recent Research

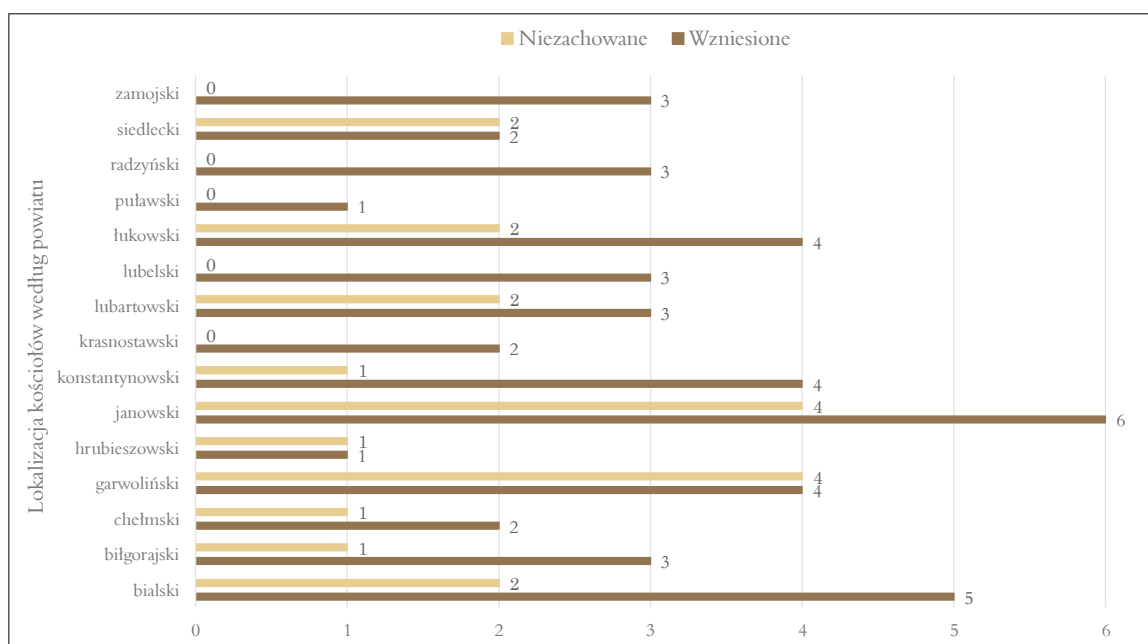
Ryc. 2. Stan zachowania zasobu według powiatu (granice powiatów II RP); oprac. K. Kluz

Fig. 2. State of preservation of the church stock by county (borders of the Second Polish Republic); by K. Kluz

By contrast, no concerns arise regarding the state of preservation in the counties of Krasnostaw, Lublin, Puławy, Radzyń, and Zamość, where all the churches built in the interwar period have survived (Fig. 2).

It should be emphasized that the chart shown in Fig. 2 is only an illustrative tool and does not present the full scope of the issue. Six churches were relocated at various points in time.<sup>13</sup>

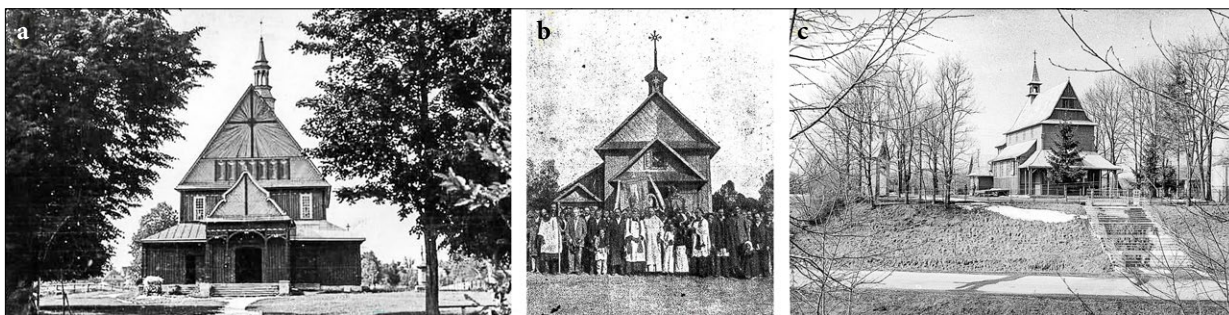
Ryc. 3. a) Drewniany kościół na Białej, za: Dawny Godziszów, <https://www.facebook.com/photo/?fbid=436463268232359&set=g.356709686115574> (dostęp: 16.05.2025), udostępnienie: U. Bzdyra, b) kaplica we Dzwoli, pow. Biłgoraj, maj 1920, za: Dawny Godziszów, <https://www.facebook.com/photo/?fbid=122152876166357421&set=g.3567096> (dostęp: 16.05.2025), udostępnienie: Ł. Baranowski, c) kościół w Tuczępach, 1986 r., fot. S. Orłowski

Fig. 3. a) Wooden church in Biała; source: Dawny Godziszów, <https://www.facebook.com/photo/?fbid=436463268232359&set=g.356709686115574> (accessed: 16.05.2025), shared by U. Bzdyra b) Chapel in Dzwola, Biłgoraj County, May 1920; source: Dawny Godziszów, <https://www.facebook.com/photo/?fbid=122152876166357421&set=g.3567096> (accessed: 16.05.2025), shared by Ł. Baranowski, c) Church in Tuczępy, 1986, photo by S. Orłowski

A related case, though somewhat different, concerns the church in Tuczępy (Fig. 3c), whose construction began in 1939. Its full history remains unclear, but it is known that before the outbreak of war the building had been completed only in a provisional form (the log walls were covered with a straw roof). After the war, in 1945, construction resumed, but due to the poor condition of the foundations, the entire structure was dismantled and rebuilt from scratch—work that was not completed until 1957 [Górak 1986, p. 78]. The original design of the church has not been found, making it difficult to determine whether the present appearance corresponds to the original concept.

A different trajectory befell the parish church of St. Thérèse of the Child Jesus, built in 1919 in Dzwola and relocated to Godziszów in 1928. It had been constructed as a temporary structure and served in that capacity twice (Fig. 3b). In accordance with the law in force at the time, it was properly dismantled in 1939 after the completion of a permanent, masonry church.<sup>14</sup>

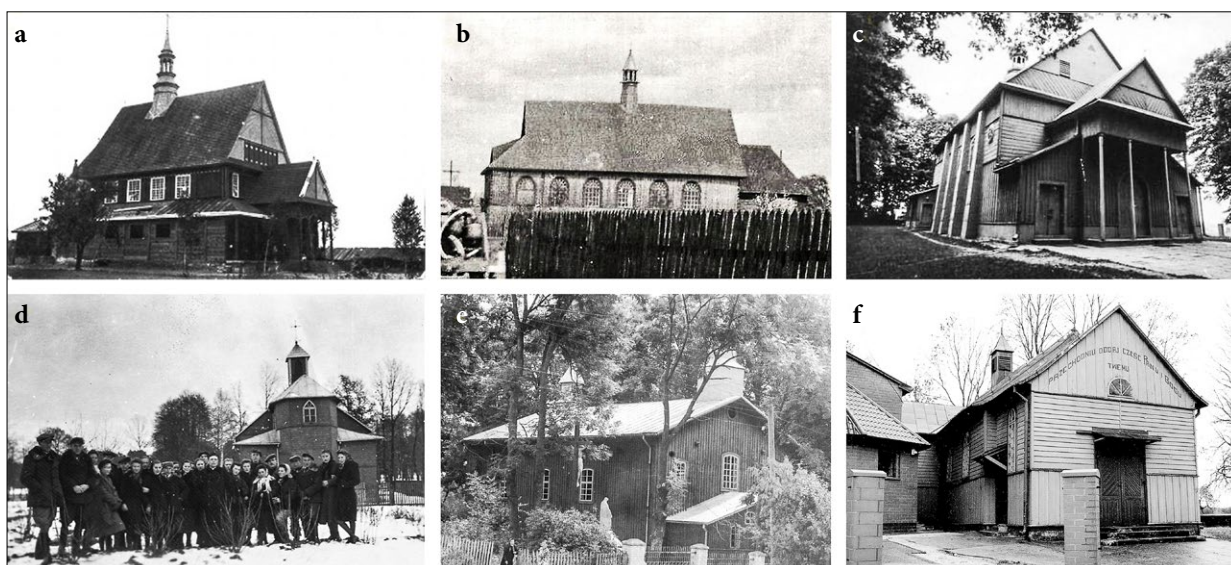
Ryc. 4. a) Kościół w Białej Pierwszej, ok. 1930, za: Kościoły drewniane, <http://www.kosciolydrewniane.pl/> (dostęp: 27.04.2025), b) kościół w Białej Podlaskiej, ok. 1941, za: Kościoły drewniane, <http://www.kosciolydrewniane.pl/> (dostęp: 27.04.2025), c) kościół w Chrzanowie, ok. 1980, za: Kościoły drewniane, <http://www.kosciolydrewniane.pl/> (dostęp: 27.04.2025), d) kościół w Gocławiu, ok. 1940, za: Historia parafii Gocław, <https://www.parafiagoclaw.pl/services/historia-parafii/> (dostęp: 16.05.2025), e) kościół w Nowodworze, 1988, fot. J. Smolak, f) kościół w Wiśniewie, 1997, fot. M. Maraśkiewicz

Fig. 4. a) Church in Biała Pierwsza, ca. 1930; source: Kościoły drewniane, <http://www.kosciolydrewniane.pl/> (accessed: 27.04.2025), b) Church in Biała Podlaska, ca. 1941; source: Kościoły drewniane, <http://www.kosciolydrewniane.pl/> (accessed: 27.04.2025), c) Church in Chrzanów, ca. 1980; source: Kościoły drewniane, <http://www.kosciolydrewniane.pl/> (accessed: 27.04.2025), d) Church in Gocław, ca. 1940; source: Historia parafii Gocław, <https://www.parafiagoclaw.pl/services/historia-parafii/> (accessed: 16.05.2025), e) Church in Nowodwór, 1988, photo by J. Smolak, f) Church in Wiśniew, 1997, photo by M. Maraśkiewicz

The first type—the towerless churches (Fig. 4)—includes the churches in Biała Pierwsza (built 1921, burned 1939), Biała Podlaska (built 1925, dismantled 1987), Chrzanów (built 1932, dismantled 2015), Dorohusk (built 1915–1918, dismantled 1952), Dzwola (built 1919, dismantled 1939), Gocław (built

When examining the planned layouts, the dominant form is the longitudinal (western) plan, most often two-part, with the presbytery clearly separated from the nave and closed either three-sided<sup>19</sup> or straight.<sup>20</sup> An exception is the five-sided apse of the church in Nowodwór (Fig. 4e). Within this group, only the church in Wiśniew (Fig. 4f) was designed on a cruciform plan, achieved by adding shallow, symmetrically arranged chapels on both sides of the nave with straight closures.

Prostą fasadę kościołów urozmaicały różnorakie formy zamknięć otworów okiennych. Przeważały zamknięcia proste. Zdarzały się jednak również formy półkoliste – w kościele w Białej Podlaskiej (ryc. 4b), formy ostrołukowe – w świątyniach w Chrzanowie (ryc. 4c) i Gocławiu (ryc. 4d). W kościele w Wiśniewie odnotowano wariant mieszany, z łukiem ostrym i półkolistym.

The simple facades were enriched with varied window-opening shapes. Straight-headed windows predominated, but semicircular forms also appeared—e.g., in the church in Biała Podlaska (Fig. 4b)—as well as pointed-arch windows, found in the churches in Chrzanów (Fig. 4c) and Gocław (Fig. 4d). In Wiśniew, a mixed solution was used, combining both pointed and semicircular arches.

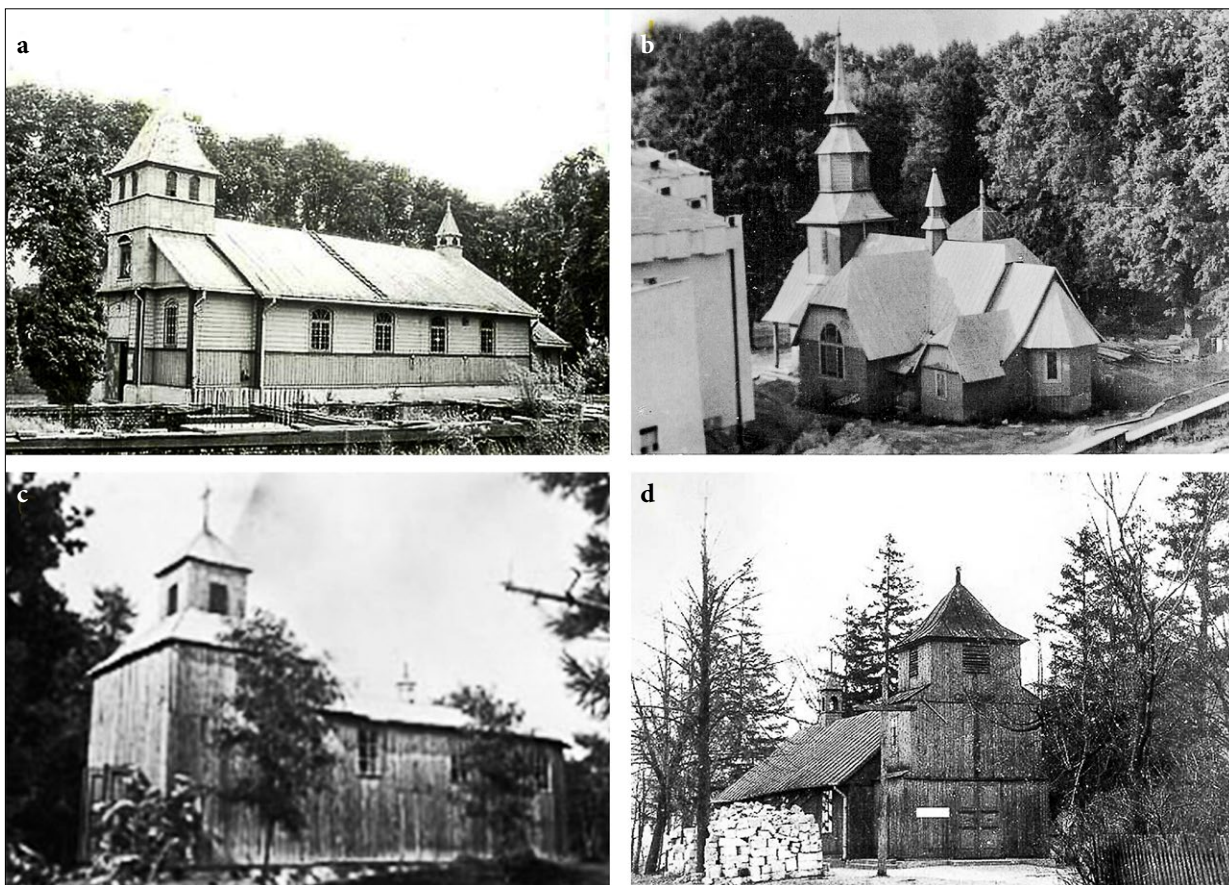
Ryc. 5. a) Kościół w Abramowie, fot. J. Górak, b) kościół w Wierchowiskach Pierwszych, fot. mgr C. Kielboń, c) kościół w Kopytów, za: Bialska Biblioteka Cyfrowa, Fotografie południowego Podlasia ze zbiorów Jana Makaruka (przed 1939 r.), d) kościół w Wołyńcach, za: Parafia św. Józefa Robotnika – Wołyńce, <https://www.facebook.com/photo/?fbid=450315138372288&set=a.450314858372316> (dostęp: 18.05.2025)

Fig. 5. a) Church in Abramów, photo by J. Górak, b) Church in Wierchowiska Pierwsze, photo by C. Kielboń, c) Church in Kopytów; source: Bialska Digital Library, Photographs of Southern Podlasie from the Collection of Jan Makaruk (before 1939), d) Church in Wołyńce; source: Parafia św. Józefa Robotnika – Wołyńce, <https://www.facebook.com/photo/?fbid=450315138372288&set=a.450314858372316> (accessed: 18.05.2025)

W przypadku kościoła w Wołyńcach masywna trzykondygnacyjna wieża z kruchtą w przyziemiu poprzedzała korpus nawowy (ryc. 5d). Miała mocno zaakcentowane podziały poziome, uskokowo zwężające się ku górze. Wieżę wieńczył dach brogowy, o lekko załamanych połaciach w partii dolnej. Na podstawie zachowanych planów kaplicy [Archiwum Państwowe w Lublinie, Urząd Wojewódzki Lubelski, sygn. 2190] można stwierdzić duże rozbieżności między projektem i realizacją.

The second type comprises the single-tower churches (Fig. 5), which include the churches in Abramów (built 1925, dismantled 1994), Kopytów (built 1928–1930, dismantled 1990–1992), Rozkopaczew (built 1933, dismantled 1986), Wierzchowiska Pierwsze (built 1923–1924, dismantled 1992), and Wołyńce (built 1934–1935, dismantled 1985).<sup>23</sup>

The collected materials offer little information about the church in Kopytów. Based on surviving photographs, it appears to have had a massive tower integrated directly into the nave body, topped with a closed, square lantern covered with a tent roof and finished with a cross-bearing finial (Fig. 5c).

In the case of the church in Wołyńce, a massive three-story tower with a ground-floor porch preceded the nave (Fig. 5d). The tower featured strongly emphasized horizontal divisions, narrowing in stepped setbacks toward the top. It was crowned with a pyramid roof, whose lower slopes bent slightly inward. Surviving chapel plans [Archiwum Państwowe w Lublinie, Urząd Wojewódzki Lubelski, ref. no. 2190] show considerable discrepancies between the original design and the built structure.

The church in Abramów (Fig. 5a) originally belonged to the towerless group. Its tower and porch were added only in 1926. Positioned on the central axis of the facade, the tower was flanked by lower side annexes. Square in plan and three stories tall, it featured a shallow arched niche on the second level containing an image of the patron saint. The top storey, with paired louvered openings, was covered with a *brogowy* roof whose lower slopes were gently broken.

The most detailed archival documentation concerns the church in Wierzchowiska Pierwsze. It was built according to a design by architect Juliusz Dzierżanowski [Archiwum Państwowe w Lublinie, Urząd Wojewódzki Lubelski, ref. no. 988].<sup>24</sup> Its dominant feature was a bell tower built above the women's gallery (*babiniec*): square at its base where it intersected with the gallery roof, then octagonal above, with blind arcaded openings, and crowned

with a slender pyramidal roof whose lower slopes bent subtly, topped with a metal cross (Fig. 5b). Once construction of a new masonry church began, the wooden structure was taken out of liturgical use. From 1989 it stood unused and stripped of furnishings. Despite proposals for relocation, it was ultimately dismantled in 1991.

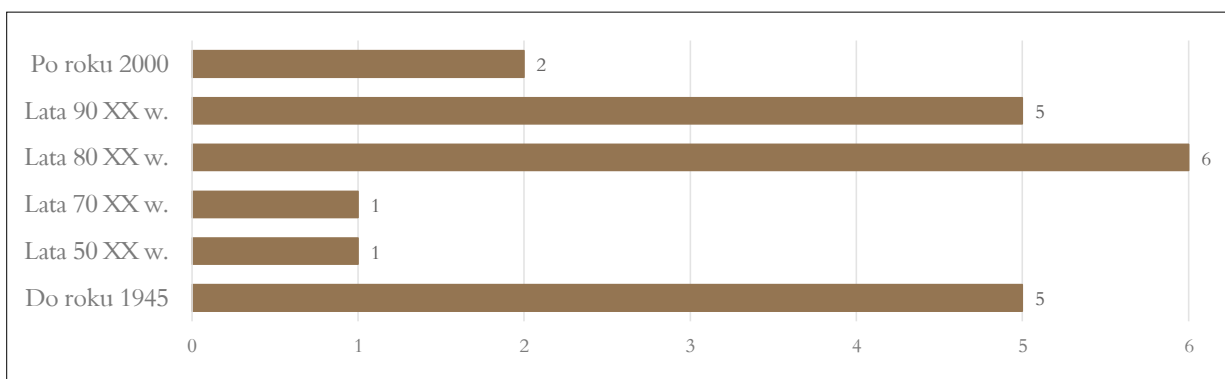
Ryc. 6. Czas rozbiórki kościołów drewnianych wzniesionych w latach 1918–1939 na Lubelszczyźnie; oprac. K. Kluz

Fig. 6. Timeframe of the demolition of wooden churches built between 1918 and 1939 in the Lublin region; by K. Kluz

The most significant destructive factor turned out to be the surge in church construction that began in the 1980s (Fig. 6). The building of new, usually masonry, churches—designed to meet the growing numerical and functional needs of parish communities—led to the marginalization and, in many cases, the complete elimination of earlier wooden churches, which over time came to be seen as outdated, impractical, and inefficient. Often left without ongoing conservation care, stripped of liturgical functions, and lacking proper technical supervision, these buildings deteriorated rapidly.<sup>25</sup> In most cases, their fate was determined by utilitarian considerations: the absence of a new function and the high costs of maintenance made their continued upkeep economically unjustifiable for parishes, despite their undeniable cultural, historical, and architectural value.<sup>26</sup>
