## THE IMPORTANT DECISION – REVALORISATION OF THE PALACE AND PARK COMPLEX IN BĘDZIN-GZICHÓW<sup>1</sup>

### WAŻNA DECYZJA – REWALORYZACJA ZESPOŁU PAŁACOWO-PARKOWEGO W BĘDZINIE-GZICHOWIE

\* MSc. Eng. Arch. Bożena Łebzuch, Institute of Landscape Architecture, Faculty of Architecture, Cracow University of Technology.

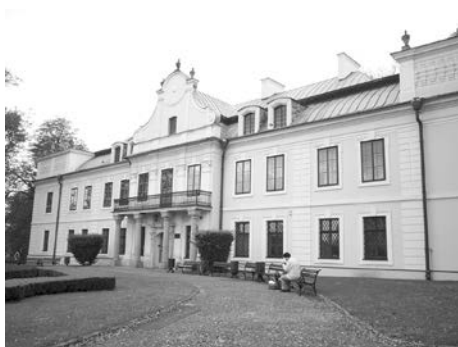
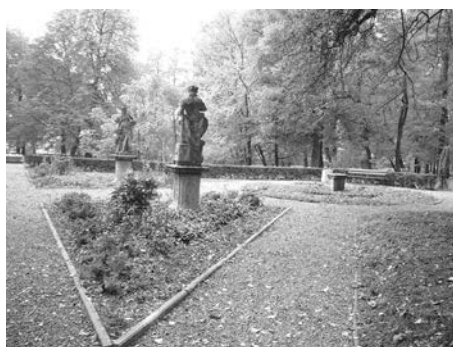
III. 2. Eastern palace's facade and part of the park (photos by B. Łebzuch)

II. 2. Wschodnia elewacja pałacu oraz fragment parku (fot. B. Łebzuch)

The most interesting and, at the same time, the most ornamented part of the palace is its eastern facade of (see Ill. 2) – as opposed to the western one, which is visibly more modest (it is a backdrop to the park and stone sculptures collected there)<sup>11</sup>.

The second part occupies the western section of the park. Remains of baroque architectural features can be observed there (fragments of terraces, baroque statues depicting Flora and Bachus<sup>19</sup> – see Ill. 2). However, the most visible are elements of the 19<sup>th</sup> century landscaping layout. It is possible nowadays to recognise fragments of *salles* (“closets of greenery”) and scenic glades with old trees as landmarks<sup>20</sup>. Particular attention should be paid to the fragment of a row of single-seeded hawthorns (*Crataegus monogyna*) and the remains of an avenue of small-leaved lime (*Tilia cordata*).

Część druga obejmuje zachodni obszar parku. Można w niej zauważyć pozostałości po barokowych rozwiązaniach (fragmenty tarasów, rzeźby Flory i Bachusa<sup>18</sup>) (il. 2). Najbardziej czytelne są tu elementy XIX-wiecznego założenia krajobrazowego. W terenie nadal można dostrzec fragmenty salonów ogrodowych, a także polan widokowych, w których rolę dominant pełniły zachowane drzewa<sup>19</sup>. Na szczególną uwagę w tej części parku zasługuje fragment szpaleru, składającego się z głogu jednoszyjkowego (*Crataegus monogyna*), jak również pozostałości alei tworzonej przez lipę drobnolistną (*Tilia cordata*).
