KAROLINA PORADA*

THE CONTEMPORARY SIGNIFICANCE OF THE OLIWA PARK AND DETERMINATION OF ITS VALUE AS A WORK OF GARDEN ART

* BSc Eng. Karolina Porada, Institute of Landscape Architecture, Faculty of Architecture, Cracow University of Technology.

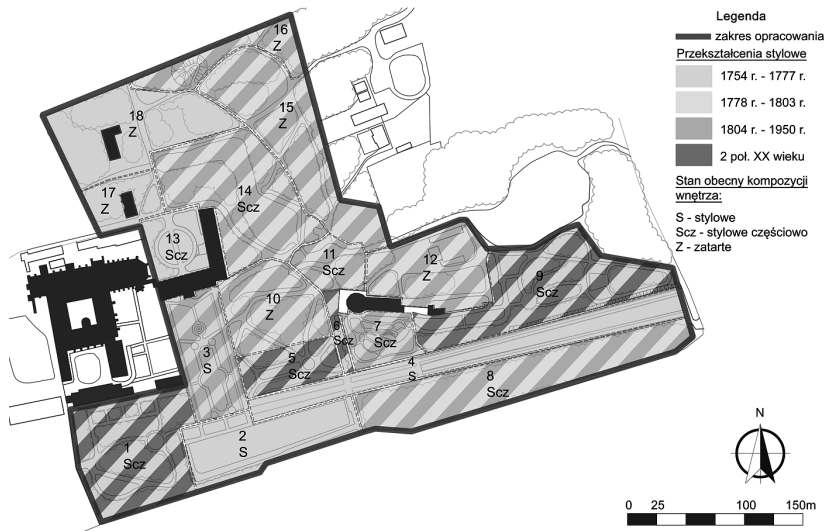
III. 1. The analysis of Oliwa's park style transformations (edited by K. Porada)

II. 1. Analiza przekształceń stylowych parku oliwskiego (oprac. K. Porada)

Only a few interiors have preserved the character from the garden's greatest era, the 18th century. These include the Way to Eternity and the Swan Pond, excluding the exchange of the infrastructure and plant material; however, the composition stayed the same⁸. Most likely in the 20th century the composition of the conventual garden was transformed as there was no longer any need to maintain its utilitarian character. The unique English-Chinese interiors underwent significant transformations

in the 19th century when the pavilions and sculptures ceased to exist⁹. Around 1910 the labyrinth was replaced by the rock garden and the plant composition in the beds by the abbot's palace was changed from baroque to the fashionable in the 19th century system of raised flower beds¹⁰. The 20th century is not only a period of compositional changes (including Paradyż), but also a period of preservation works and the replacement of infrastructure and equipment throughout the park.

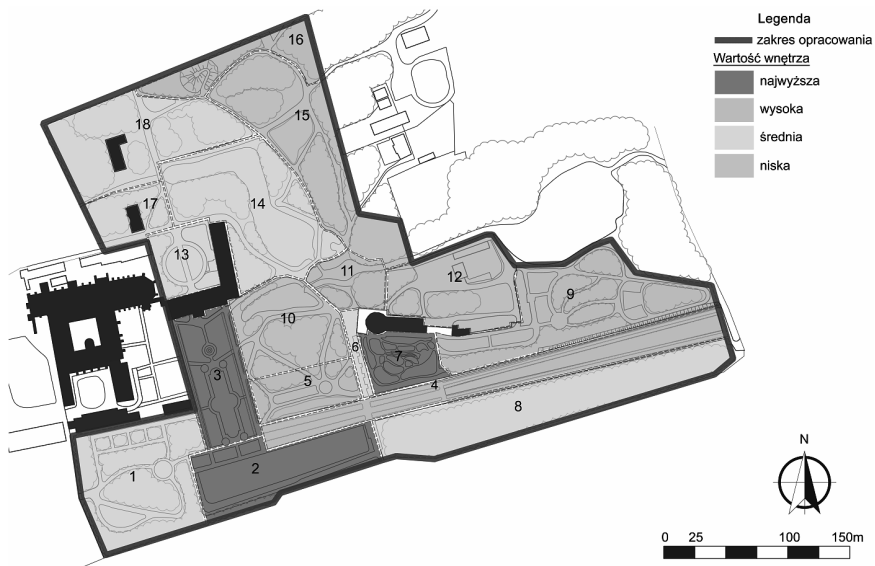
II. 2. Valuation of garden interiors in Oliwa park (edited by K. Porada)

II. 2. Wartościowanie wnętrz ogrodowych parku oliwskiego (oprac. K. Porada)

The analysis allowed us to determine the value of each garden interior in the Oliwa Park. Preparing the valuation took into account not only the level of the compositional maintainence of the selected period (or playable), but also the dendrological value, the presence of historical artifacts, and contemporary significance. There were three garden interiors top rated: the ornamental parterre garden at the palace abbey, the Swan Pond, and the rock garden, as these require minimal work to increase their authenticity (for example – changing the composition of the flower parterres). High value was given to the interiors with a clear composition,

but with reservations regarding their quality (e.g. the Way to Eternity with its degraded viewing axis). Other garden interiors were classified as medium or low value. These will require attention and conservation considerations.
