LOSY HISTORYCZNYCH KOMPOZYCJI OGRODOWYCH WŁĄCZANYCH W GRANICE MIASTA POZNAŃ NA PRZYKŁADZIE ZESPOŁU PAŁACOWO-PARKOWEGO W NARAMOWICACH

THE DESTINY OF A HISTORICAL GARDEN'S COMPOSITIONS WITHIN POZNAŃ BASED ON THE PALACE-GARDEN COMPLEX IN NARAMOWICE

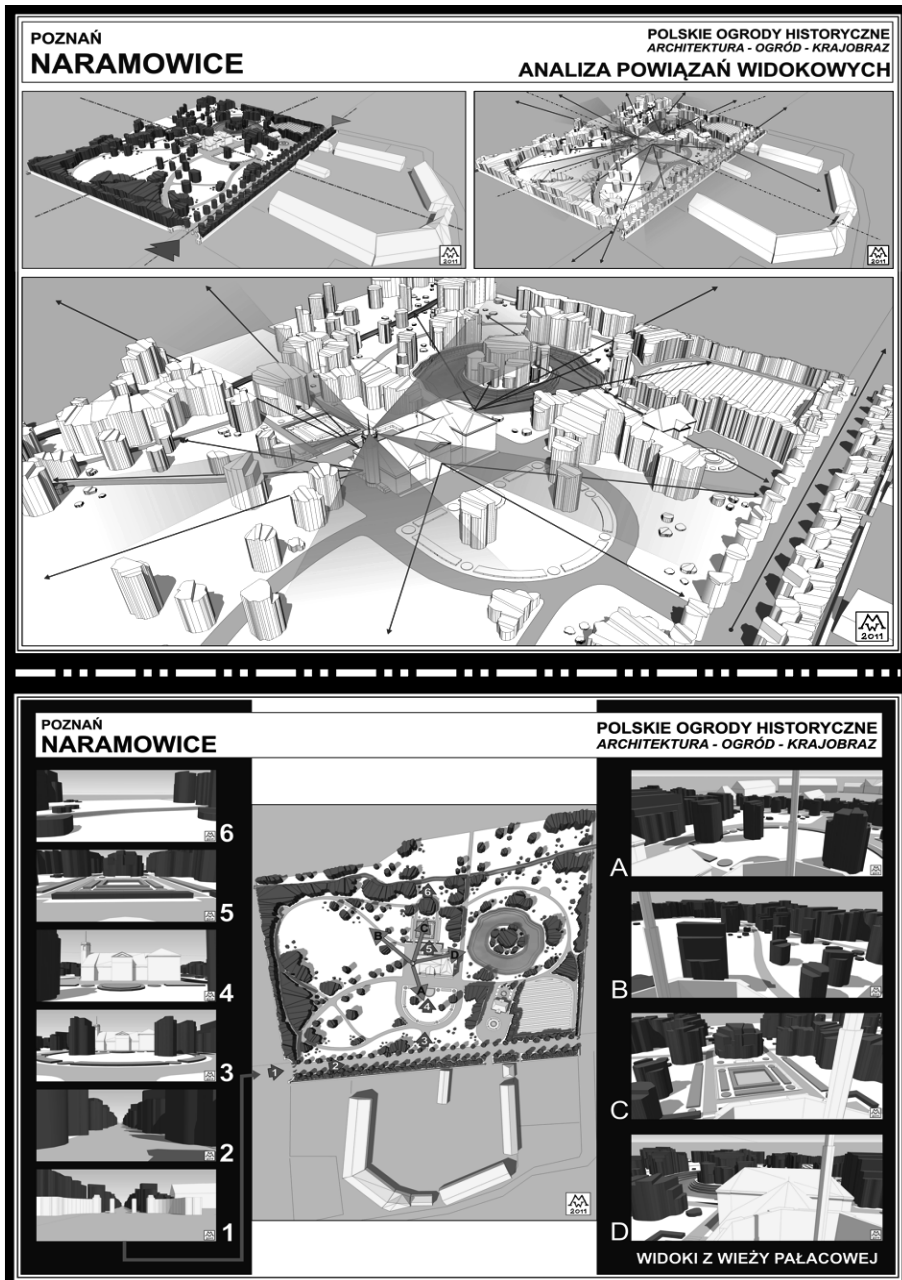
- II. 1. Cyfrowy model założenia pałacowo-ogrodowego w Naramowicach oraz ważne powiązania widokowe z częściami ogrodu i krajobrazem otaczającym (oprac. M. Walerzak)
- III. 1. The digital model of the palace-garden foundation in Naramowice and important view connections together with parts of the garden and circumjacent landscape (edited by M. Walerzak)

Kulminacją badań było prześledzenie powiązań widokowych z wieży pałacowej (grupa druga). Około 15 metrowej wysokości⁷ wieża widokowa historycznie umożliwiała nie tylko widoki na teren całego parku i folwarku, ale przede wszystkim dalekie powiązania z otaczającym krajobrazem. Najważniejsza perspektywa widokowa (w stronę południową) ukierunkowana była na miasto Poznań, szczególnie na jego staromiejską część.

Trzecie (ważne kompozycyjnie) miejsce znajdowało się w przeciwległej, północno-zachodniej części parku. Zrekonstruowana na podstawie analiz archiwalnego planu struktura układów roślinnych umożliwiała złożony widok na trzy ważne obiekty. Z jednego miejsca jednocześnie można było obserwować wyspę, zachodnią elewację pałacu i domek ogrodnika. Biorąc pod uwagę, że niedostatecznie szczegółowe materiały archiwalne wpłynęły na duże uproszczenia w modelu obiektu, widoki te mogły faktycznie różnić się od tych zaprezentowanych w materiale ilustracyjnym (il. 1-2).

Wyniki badań zostały zebrane (w odpowiednio zestawionych sekwencjach widoków) na planszach w formie ilustracji w porównaniu z fotografiami stanu istniejącego. Pozwala to zobaczyć w wybranych kadrach obiekty architektoniczne, strukturę przestrzenną elementów roślinnych i wodnych oraz ich relacje w układzie całego zespołu. Zaprezentowano w ten sposób wybitne i mało znane walory kompozycyjne parku w Naramowicach.

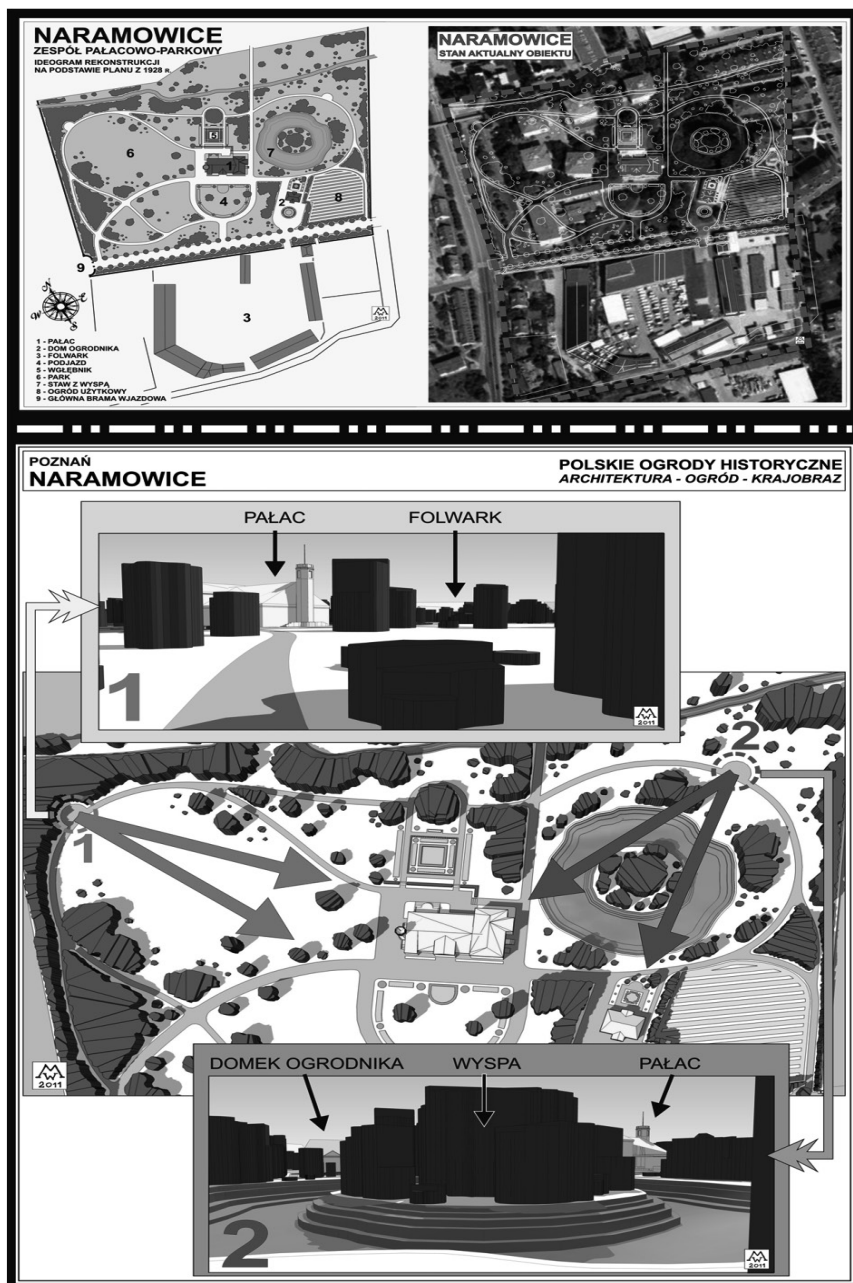
- II. 2. Plan ideogramu rekonstrukcji założenia pałacowo-parkowego w Naramowicach. Widoki z parku na pałac, wyspę i dom ogrodnika (oprac. M. Walerzak)
- III. 2. A plan of the reconstruction of the palace-garden foundation in Naramowice. The views from the park to palace, island and gardener house (edited by M. Walerzak)

Na archiwalnym planie z 1928 r. zostały wyraźnie zaakcentowane trzy miejsca na terenie parku (grupa trzecia). Stworzony model przestrzenny umożliwił przeanalizowanie tych miejsc i sprawdzenie ich znaczenia w kompozycji przestrzennej obiektu. Pierwsze z nich to widok na front pałacu od strony drogi doprowadzającej do podjazdu. Najbardziej reprezentacyjna część rezydencji była widoczna w asymetrycznych kulisach drzew rosnących na podjeździe.

Drugie miejsce, zlokalizowane w północno-wschodniej części parku, w samym jego narożniku, umożliwiała widok na rezydencję i wieżę ujętą w malownicze kulisy zrekonstruowanych grup drzew i krzewów. Natomiast dalej w tle prawdopodobnie mogły się rysować kontury dachów folwarku.
