Anna Bojeś-Białasik, Beata Kwiatkowska-Kopka

Cystersi, średniowieczni mistrzowie inżynierii wodnej

The Cistercians, medieval masters of hydro-engineering

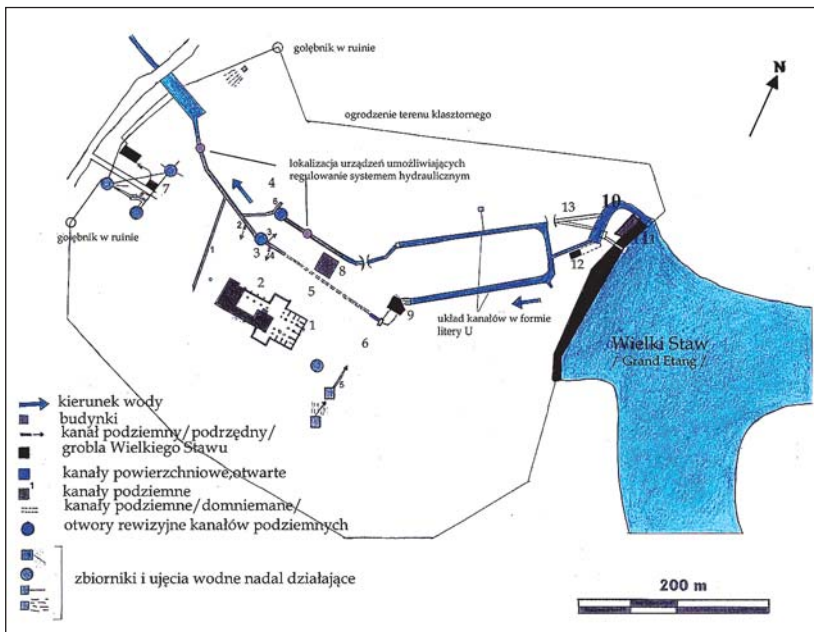
Ryc. 2. Plan zrekonstruowanego systemu hydraulicznego w zespole klasztornym w Morimond: 1. kościół opacki; 2. klasztor – klauzura – wirydarz; 3. pałac opacki; 4. warsztat; 5. skrzydło zakonników; 6. nowicjat, infirmeria; 7. stróżówka; 8. obecne zabudowania; 9. dawny tartak; 10. odpływ Wielkiego Stawu; 11. grobla Wielkiego Stawu z jazem i stawidłami; 12. dawna olejarnia; 13. kanały ulgi. Oprac. A. Bojęś-Białasik na podstawie dokumentacji badawczej prof. B. Rouzeau, *Ancienne abbaye de Morimond*, 1999, 2000

Fig. 2. Plan of the reconstructed hydraulic system in the monastery complex in Morimond: 1. abbot's church; 2. monastery – enclosure – garth; 3. abbot's palace; 4. workshop; 5. monk's wing; 6. novitiate, infirmary; 7. caretaker's lodge; 8. present-day buildings; 9. old sawmill; 10. the Great Pond outlet; 11. weir of the Great Pond with a dam and sluice-gates; 12. old oil press; 13. relief canals. Made by A. Bojęś-Białasik on the basis of research documentation of Professor B. Rouzeau, *Ancienne abbaye de Morimond*, 1999, 2000

By applying non-destructive methods of geophysical prospecting (the electrical resistance method) during several research campaigns conducted under the supervision of Professor Benoit Rouzeau, a network of old canals and drainage ditches was identified in the area formerly occupied by the Morimond monastery. Comparing the results of field work with the plans of the monastery from the 18th century gave excellent effects. A reconstruction of the canal network and places where hydraulic devices were located was made on that basis (fig. 2).

The presented diagram of the hydraulic system of the Morimond abbey confirms very high standards of medieval engineering enterprises of the Cistercians, especially those referring to the issue of acquiring, taming and effective use of water as raw material and energy resource, as well as adapting natural topographic conditions to serve various functions. What seems interesting, is not only the fact of constructing a complete correlated hydraulic system as a result of extraordinary technical skills of the Cistercians, but also their conscious, pre-planned ensuring of its effective functioning through the possibility of its control and regulation (inspection holes, capacity reserve of the canals by means of their large diameter, weirs and sluice-gates, drainage of forest areas and relief canals; fig. 4).

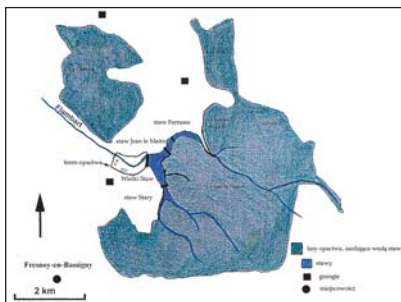
Ryc. 3. Opactwo w Morimond, plan rozmieszczenia terenów leśnych oraz sztucznych stawów. Oprac. A. Bojęś-Białasik na podstawie artykułu B. Rouzeau, *Maitrise et gestion du patrimoine hydraulique a Morimond* [w:] *Les Cahiers Haut-Marnais*, n. 209, 1997

Fig. 3. Morimond abbey, plan of distribution of forested areas and artificial ponds. Made by A. Bojęś-Białasik on the basis of an article by B. Rouzeau, *Maitrise et gestion du patrimoine hydraulique a Morimond* [in:] *Les Cahiers Haut-Marnais*, n. 209, 1997

Morimond monastery is located in the valley of the Flambart River. To ensure continuous water supply suitable for a large congregation, a system of ponds was built situated in the upper part of the valley, above the monastery complex. As has been mentioned above, the system together with the partially functioning canal network has survived and is still working today. The basic water reservoir consist of four man-made ponds, situated on different levels, formed in the river bed of the Flambart through the use of enormous weirs. The biggest is the so called Great Pond (*Le Grand Etang*), which communicated directly with the area where the monastery was located (fig. 3). The ponds were fed by natural streams inflowing from the forested

skomunikowany z terenem, na którym położony był klasztor (ryc. 3). Stawy zasilały naturalne ciek wodne, spływające z terenów leśnych, sąsiadujących bezpośrednio z obszarem klasztornym. Woda transportowana była z tych terenów do stawów dzięki zastosowaniu systemu podziemnej kanalizacji w postaci drewnianych rur.

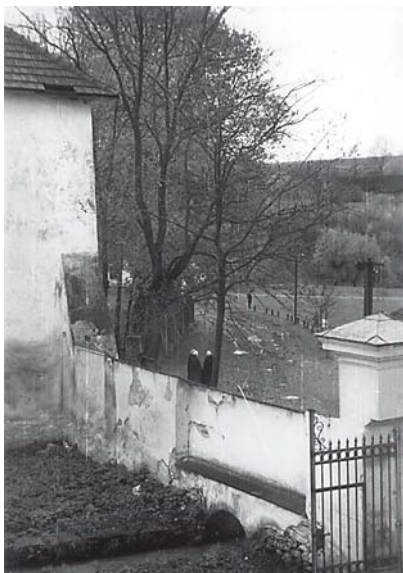
Ryc. 8. Zachodni mur ogrodzeniowy klasztoru; widoczne wąskie koryto młynówki oraz sklepiony przepust rzeki w murze. Fot. B. Lisowski, 1944

Fig. 8. West wall surrounding the monastery; visible the narrow bed of the mill-race and the vaulted river channel under the wall. Photo B. Lisowski, 1944

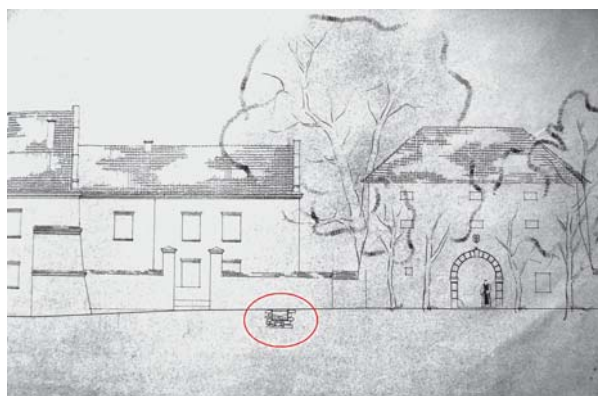
Ryc. 11. Fragment zachodniej elewacji zabudowań klasztornych w Szczyrzycu, na czerwono oznaczono koryto młynówki w przekroju, w miejscu jego przepływu pod murem zachodnim. Wymiary kamiennego kanału młynówki: szerokość ok. 110 cm, głębokość ok. 70 cm. Ilustracja jest częścią inwentaryzacji wykonanej przez Bohdana Lisowskiego w roku 1944

Fig. 11. Fragment of the west elevation of the monastery buildings in Szczyrzyc, the cross-section of the bed of mill-race where it flowed under the west wall was marked in red. The stone canal of the mill-race measured: app. 110 cm in width, app. 70 cm in depth. The picture is a part of an inventory made by Bohdan Lisowski in 1944

Water as driving power was obtained and used by leading the mill-race into the main bed of the Stradomka. Branching off was made from the south, some distance from the monastery, and then its narrow bed was directed in a wide arch to the monastery gardens from the east. The mill-race cut through the monastery grounds flowing alongside the south wing of the *claustrum*, separating it from the granary, and then through a vaulted channel made in the lower section of the west monastery wall (fig. 8). The mill-race powered the grain-mill and the saw-mill, to join the Stradomka again in the vicinity of the monastery towards the west. The outline of the mill-race bed is clearly visible on two plans: the map from 1845, found in the work by J. Groenewald SOCist and a Galician cadastre for the villages of Abramowice and Szczyrzyc from 1848 (fig. 9 and 10). The mill-race itself, in the form of a cross-section through its bed at the point where it flowed under the west wall, is visible in the inventory of the whole monastery complex in Szczyrzyc prepared in 1944 by the Department and Unit of History of Polish Architecture of Kraków Polytechnic (fig. 11). The

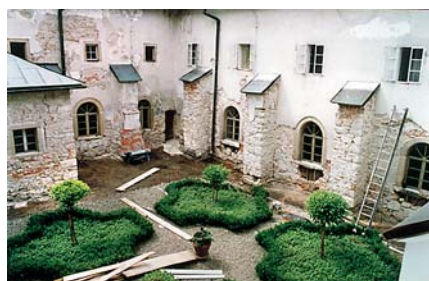
Ryc. 12. Rzut wirydarza klasztornego w Szczyrzycu, z oznaczonymi zakresami sondażu archeologicznego oraz widok wnętrza wirydarza podczas prowadzonych prac remontowych (narożnik południowo-zachodni). Oprac. i fot. B. Kwiatkowska-Kopka, 2004

Fig. 12. Plan of the monastery garth in Szczyrzyc, with marked out ranges of archaeological surveys, and the view of the garth interior during the conducted renovation work / south-west corner/. Prepared and photo taken by B. Kwiatkowska-Kopka, 2004

Przechodząc obecnie do rezultatów rozpoznawień archeologicznych należy wspomnieć, że ogniskowały się one w obrębie wirydarza klasztornego, na terenie którego wykonano kilka sondaży, w charakterystycznych punktach węzłowych (ryc. 12). Wirydarz rozplanowany został na planie prostokąta. Jego ściany podparte zostały skarpami. Do ściany południowej dostawiona została klatka schodowa.

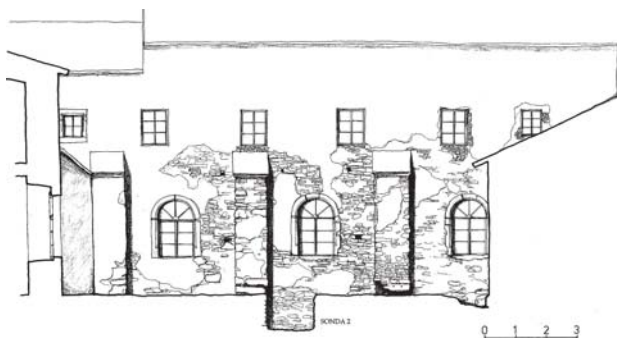
Ryc. 13. Elewacja wschodnia wirydarza klasztornej z lokalizacją sondy nr 2. Oprac. A. Bojęś-Białasik
Fig. 13. East elevation of the monastery garth with location of probe no 2. Made by A. Bojęś-Białasik

The east wall (fig. 13) was erected from flat, slab sandstone elements, arches relieving the strain over the ground floor windows were made from stone voussoirs, and there are visible wall nests which weren't bricked-in. There are no smoothing layers. Probe taken in the place where the buttress joins the east wall of the cloister confirmed that the buttress had been tied to the wall, while the foundations were erected from the similar slab material as the above-ground section.

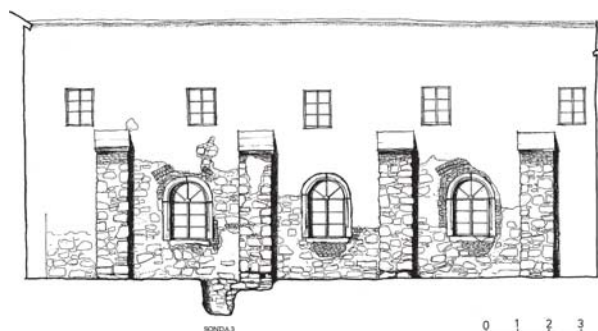
Ryc. 14. Elewacja zachodnia wirydarza z lokalizacją sondy nr 3. Oprac. A. Bojęś-Białasik
Fig. 14. West elevation of the garth with location of probe no 3. Made by A. Bojęś-Białasik

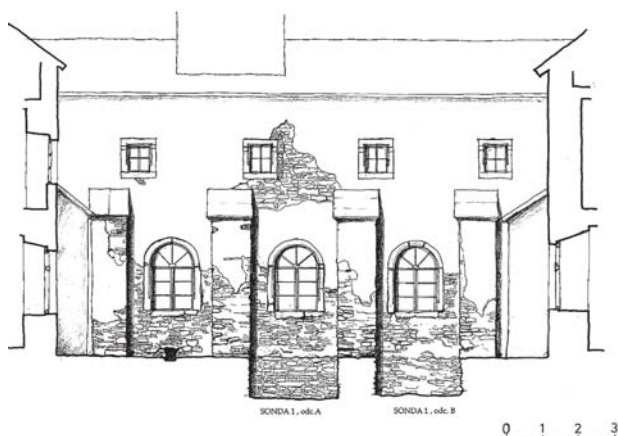
Ryc. 15. Elewacja północna z lokalizacją sondy nr 1, odcinek A i B. Pod oknem w skrajnej lewej osi parteru widoczny otwór wlotowy kanału odwadniającego wirydarz. Oprac. A. Bojęś-Białasik
 Fig. 15. North elevation with location of probe no 1, section A and B. Inlet of the canal draining the garth is visible under the window in the extreme left ground floor axis. Made by A. Bojęś-Białasik

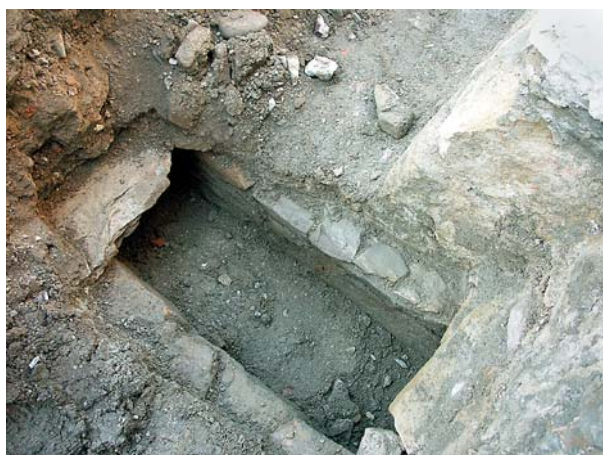
Ryc. 17. Widok z góry odsłoniętego kanału odwadniającego, biegnącego wzdłuż południowej elewacji południowego skrzydła klasztoru. Fot. B. Kwiatkowska-Kopka, 2004
 Fig. 17. View from above of the uncovered drainage canal, running along the south elevation of the south wing of the monastery. Photo B. Kwiatkowska-Kopka, 2004

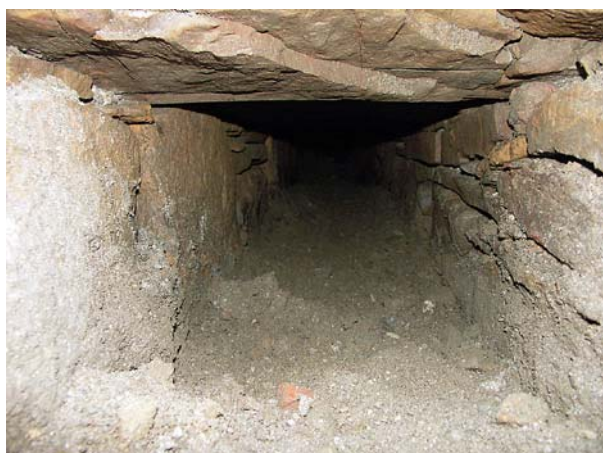
Ryc. 18. Widok wnętrza kanału odwadniającego wzdłuż skrzydła południowego; boczne ściany, dno oraz sklepienie kanału wykonane zostały z płaskich płyt piaskowca. Fot. B. Kwiatkowska-Kopka, 2004
 Fig. 18. View of the inside of the drainage canal along the south wing; the sides, bottom and the ceiling of the canal were made from flat sandstone slabs. Photo B. Kwiatkowska-Kopka, 2004

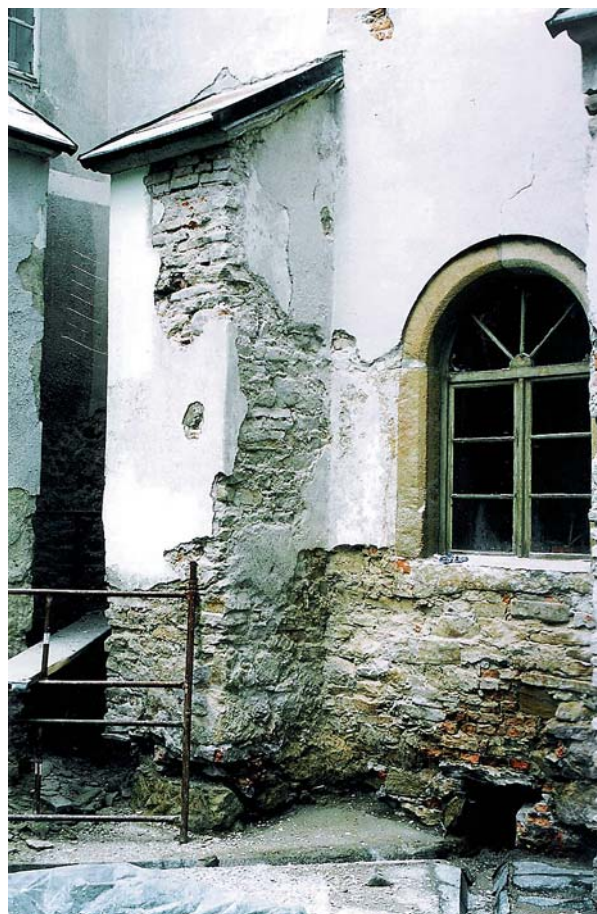
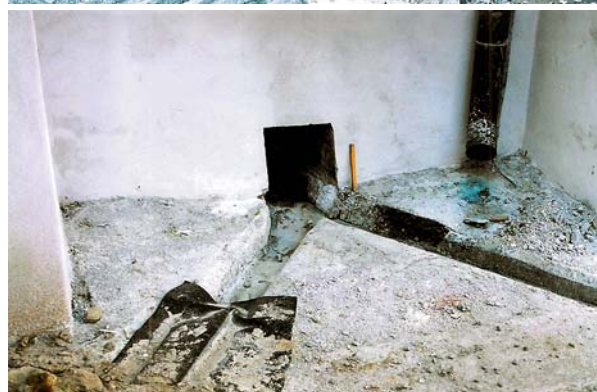
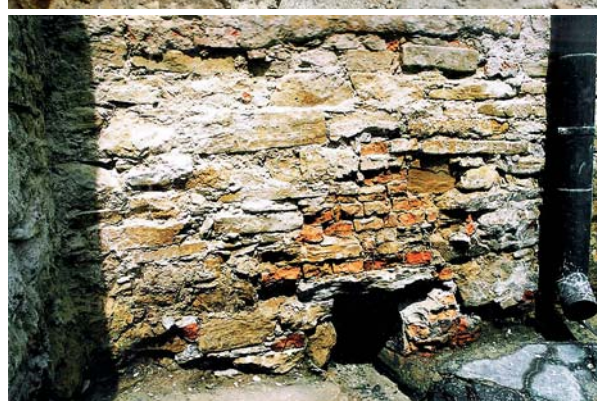
Ryc. 16. Wlot kanału odpływowego w ścianie północnej wirydarza; widok wlotu kanału po zbitiu tynku z elewacji oraz podczas kontynuacji prac remontowych. Fot. B. Kwiatkowska-Kopka, 2004
 Fig. 16. Inlet of the drainage canal in the north wall of the garth; view of the canal inlet after hacking off plaster from the elevation and during the continuing renovation work. Photo B. Kwiatkowska-Kopka, 2004
