Rafał Czerner, Stanisław Medeksza

Pomnik komemoratywny Kommodusa z domu H21c w Marinie El-Alamein

Commemorative Monument to Commodus from the House H21c in Marina El-Alamein

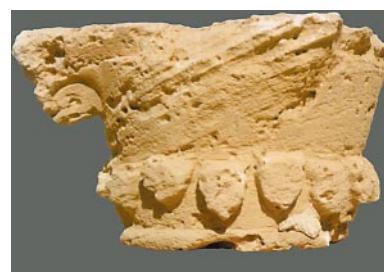
Ryc. 5. Marina El-Alamein. Dom H21c. Pseudokoryncki kapitel kolumny Pomnika Komemoratywnego (fot. R. Czerner)
 Fig. 5. Marina El-Alamein. House 21c. Pseudo-Corinthian capital of a column from the Commemorative Monument (photo: R. Czerner)

Ryc. 6. Marina El-Alamein. Dom H21c. Pseudokoryncki kapitel kwadratowego w planie pilastra Pomnika Komemoratywnego. Stan przed konserwacją (fot. R. Czerner)
 Fig. 6. Marina El-Alamein. House 21c. Pseudo-Corinthian capital of the square pilaster from the Commemorative Monument. Before conservation (photo: R. Czerner)

Among the original elements found on the site there were two pseudo-Corinthian capitals: of a pilaster and of a column. Their state of preservation varied, but was generally fairly good. Particularly the column capital suffered relatively little damage, which allowed for precise identification not only of its form, but also detailed dimensions. As a result, it allowed for reconstruction the other capital (fig. 15). Theoretical reconstruction of the capital forms was facilitated by studies on similar elements conducted earlier. The real reconstruction helped to learn and re-create the manner and the individual stages of a capital sculptor's work. It also helped to explain some previously unknown technological details.

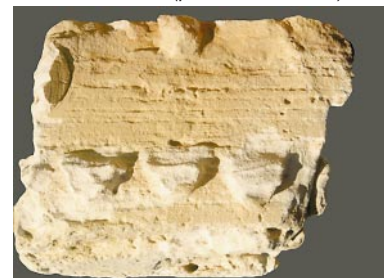
Ryc. 3. Marina El-Alamein. Dom H21c. Zachowany *in situ* relikwiot cokołu Pomnika Komemoratywnego (fot. archiwum)
 Fig. 3. Marina El-Alamein. House H21c. The remnants of the plinth of the Commemorative Monument preserved *in situ* (photo: archive)

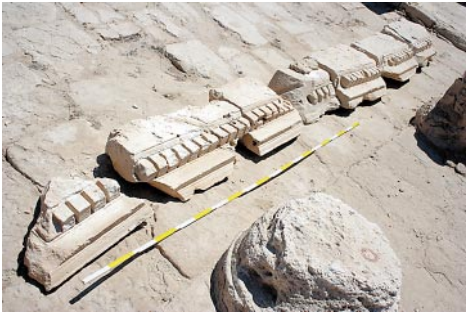
Ryc. 7. Marina El-Alamein. Dom H21c. Zachowane elementy gzymsu Pomnika Komemoratywnego (fot. R. Czerner)
 Fig. 7. Marina El-Alamein. House 21c. Preserved elements of the cornice from the Commemorative Monument (photo: R. Czerner)

Numerous elements of dentil cornice correspond in size with the column drums and pilaster fragments. Nineteen pieces were found, knocked off the limestone and measuring about 9.5 m in total. There are two kinds of cornices, differing only slightly in size and the quality of stone from which they were made. The cornice made from the less eroded stone consists of seven elements, measuring 3.72 m in total (fig. 7). One of the fragments was the end of the cornice protruding from the wall, while the other was a broken off external corner. The remains of the other cornice consist of 12 elements, 5.75 m long. Cornices, similarly to capitals, were stylised and simplified in a way typical for Marina – without ovolo between dentil and geison, crowned with a geometrical, quite low sima. Dentil blocks are low, broad and separated by very narrow intervals. The size of the cornice equals on average: 15.6 – 18 cm in height (13 – 14.1 cm without sima), maximum protrusion 18 – 23 cm (13.6 – 15 cm without sima); dentil height 5.5 cm; dentil protrusion 5.5 – 6 cm; width of tooth-shaped blocks 4 or 4.8 cm; intervals between them 2 or 1.2 cm.

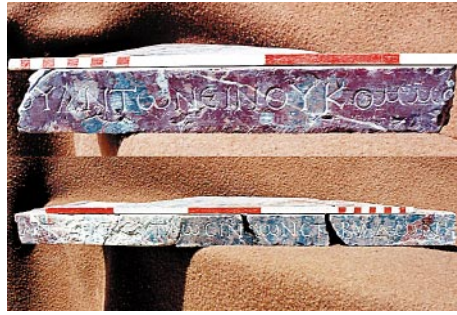
Ryc. 8. Marina El-Alamein. Dom H21c. Fragmenty marmurowej płyty z inskrypcją (fot. archiwum)
 Fig. 8. Marina El-Alamein. House 21c. Fragments of the marble tablet with an inscription (photo: archive)

A breakthrough, which allowed for explaining the origin of all the above described relics and their mutual connection, was finding the remnants of two marble tablets with fragments of an inscription on their edges (fig. 8). It was discovered in 2000, during exploration of room no 2, expanding the previous research. Putting together pieces of red marble with blue smudges resulted in obtaining parts of tiles 34.5 cm long, 34 cm wide and 4.8 cm thick, or tiles 60.5 cm long, 29.5 cm wide and 4.3 cm thick. On the sides along the longer edges the tiles had an inscription carved in rounded epigraphic majuscule, between 1.5 and 2.2 cm high. The interpretation of this inscription was presented by Adam Łajtar, according to whom it might have read as follows:

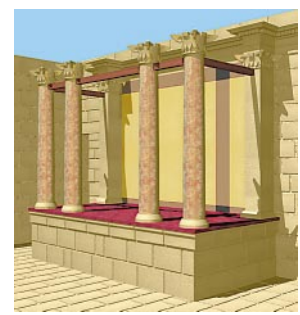
Ryc. 9. Marina El-Alamein. Dom H21c. Rekonstrukcja formy Pomnika Komemoratywnego (oprac. R. Czerner)
 Fig. 9. Marina El-Alamein. House 21c. Reconstruction of the form of the Commemorative Monument (drawn by R. Czerner)

Theoretical reconstruction of the commemorative monument (fig. 9) did not cause many problems in its lower part preserved *in situ*, or in the colonnade section. Reconstruction of the original cornice and the whole top arrangement proved more difficult. The plinth is formed on the trapezoid plan, measuring 425 cm by 198 cm, which equals approximately 8 by 4 ells, and adjoins the western wall of the room with its longer side. Its length at the wall is 6 cm more than at the front. The south-eastern corner makes a right angle, while the north-eastern makes an obtuse angle. These are small irregularities which should be connected with insufficient precision of workmanship. Precision is also lacking in the division into blocks and their arrangement on the sides of the plinth. Those measuring 71 cm were not profiled with panels, which we know from the klinae beds from the tombs in the southern and western necropoles. They could have been plastered, like the interiors of all the houses in Marina. They might also have been painted in polychrome, like the preserved fragments on the column shafts of the monument.

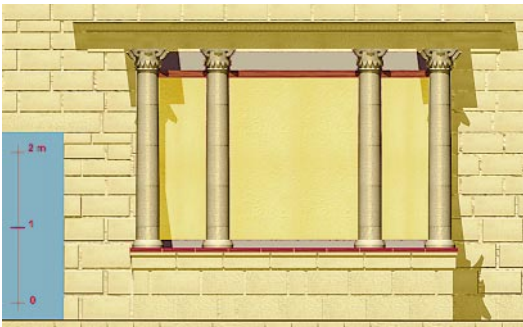
◀Ryc. 10. Marina El-Alamein. Dom H21c. Rekonstrukcja formy Pomnika Komemoratywnego. Widok od frontu (oprac. R. Czerner)
 Fig. 10. Marina El-Alamein. House 21c. Reconstruction of the Commemorative Monument. Front view (drawn by R. Czerner)

piennym. Może to sugerować, że w ścianie zachodniej pomieszczenia, w osi czterokolumnowego portyku znajdowała się ta właśnie nisza. To usprawiedliwia, w pewnym sensie, rozsuniecie centralnych kolumn, tak żeby dobrze widoczna była ta nisza. Z tego względu uznaliśmy, że środkowe interkolumnium powinno być szersze, i to w większym z możliwych rekonstruowanych teoretycznie wymiarze 5,5 średnic kolumny (ryc. 10)¹⁶.

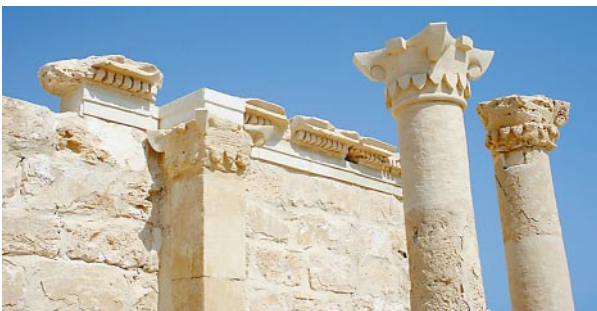
Ryc. 12. Marina El-Alamein. Dom H21c. Górna część Pomnika Komemoratywnego w 2007 r. po zakończeniu częściowej anastylozy i prac konserwatorskich (fot. R. Czerner)
 Fig. 12. Marina El-Alamein. House 21c. The upper part of the Commemorative Monument in 2007 after completing partial anastylosis and conservation work (photo: R. Czerner)

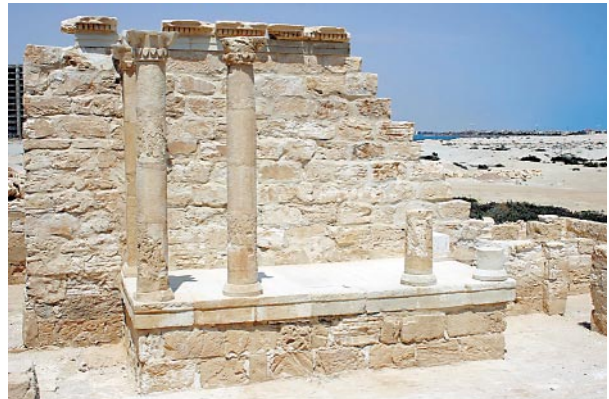
Ryc. 11. Marina El-Alamein. Dom H21c. Pomnik Komemoratywny w 2007 r. po zakończeniu częściowej anastylozy i prac konserwatorskich (fot. R. Czerner)
 Fig. 11. Marina El-Alamein. House 21c. The Commemorative Monument in 2007, after completing partial anastylosis and conservation work (photo: R. Czerner)

Conservation and anastylosis with partial reconstruction of some elements of the restored monument were conducted from 2001 to 2007 (fig. 11). It must be emphasised, that the presented theoretical reconstruction was created gradually, as the subsequent questions were asked and answered. The breakthrough was the discovery of the slabs with an inscription, which allowed for identifying the monument and its function, and logically connecting the previously found elements. The only intervention conducted simultaneously, though independently of anastylosis, was conservation of the polychrome covering one of the column shaft drums, found in 2001. It was secured directly after being discovered.

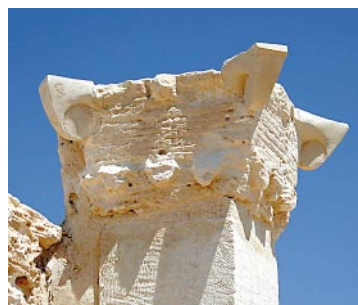
Ryc. 14. Marina El-Alamein. Dom H21c. Pomnik Komemoratywny. Kapitel kwadratowy w planie pilastra po konserwacji (fot. R. Czerner)
 Fig. 14. Marina El-Alamein. House 21c. The Commemorative Monument. The capital of the square pilaster after conservation (photo: R. Czerner)

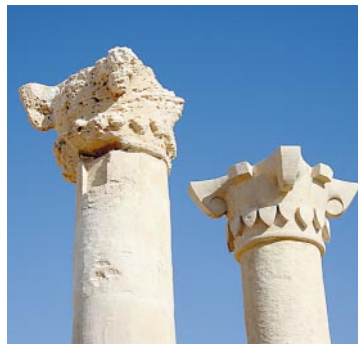
Ryc. 15. Marina El-Alamein. Dom H21c. Pomnik Komemoratywny. Kapitele kolumn: oryginalny i rekonstruowany na jego wzór (fot. R. Czerner)
 Fig. 15. Marina El-Alamein. House 21c. The Commemorative Monument. Column capitals: the original and its reconstruction (photo: R. Czerner)
