Beata Nowogońska\*

## PIĘKNO GOTYKU, PIĘKNO WSPÓŁCZESNE – JAK JE POŁĄCZYĆ?

### BEAUTY OF GOTHIC, BEAUTY OF MODERN TIMES – HOW TO MERGE THEM?

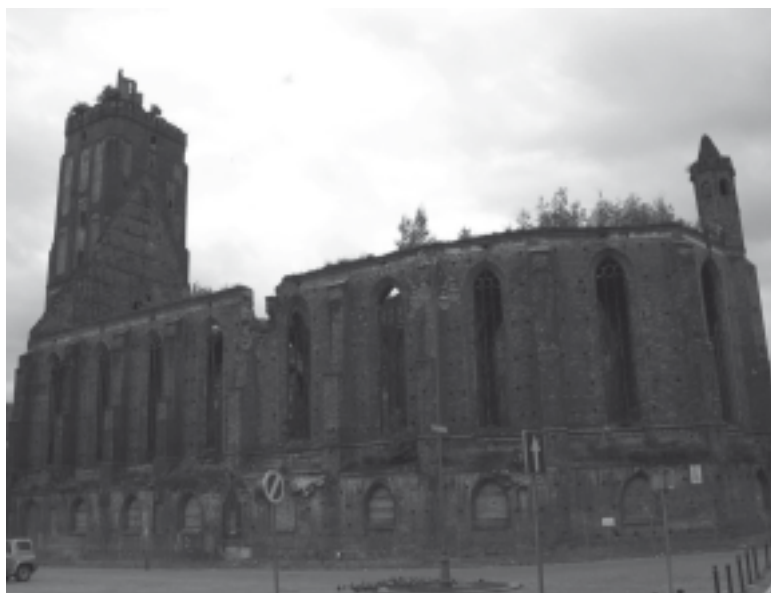
Gubin. Kościół farny. Widok od strony południowo-wschodniej

Fara jest ruiną w środku miasta. Nieostoięte dachem mury są zamakane, występuje rozpad cegieł, pęknięcie i wykruszanie fragmentów. W elewacjach widoczne są pęknięcia i ubytki od pocisków artyleryjskich. Laskowanie maswerków uległo miejscowemu zniszczeniu, jest odspojone i odkształcone. Sklepienia zachowane są jedynie częściowo w części przęseł naw i prezbiterium. Brak jest jakichkolwiek pozostałości drewnianej konstrukcji więźby oraz pokrycia dachu.

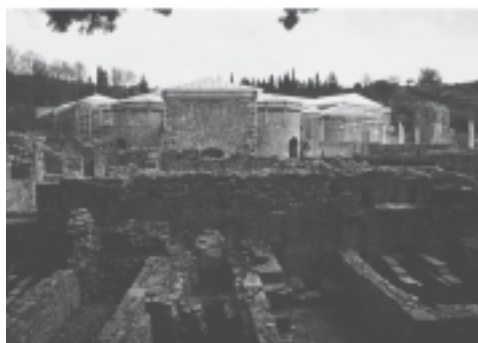
Sycylia. Villa Romana del Casale.  
Szkłane dachy przekrywające mury

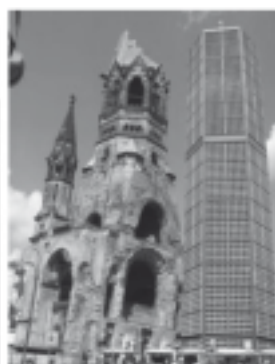
Berlin. Kościół na Breitscheidplatz.  
Nowoczesna budowla  
w połączeniu z zachowaną wieżą

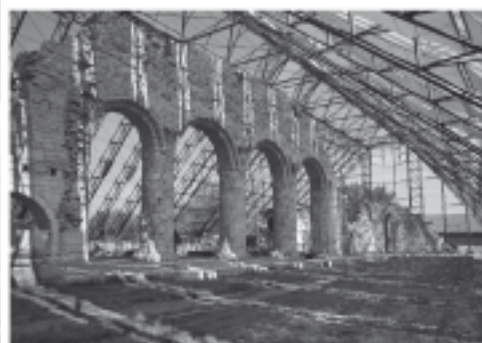
Hamar. Katedra.  
Szkłane przekrycie ruin
