BOGDAN DZIEDZIC\*

## KOROZJA JAKO NOWA TECHNOLOGICZNIE FAKTURA DETALU ARCHITEKTONICZNEGO

### CORROSION AS THE NEW TECHNOLOGY SURFACE QUALITY OF ARCHITECTURAL DETAIL

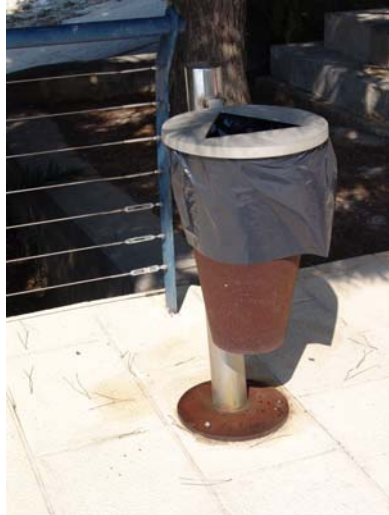
Ryc. 1. Kosz na śmieci – stal nierdzewna w połączeniu ze stalą surową  
(Valencja – Hiszpania)

Fig. 1. Dustbin – stainless steel combined with common steel

„Zapomniano, a może uszkodzono?” – patrzę i myślę. To jedna z kilku reakcji towarzyszących w spojrzeniu na coś, co do połowy zardzewiało, a w połowie lśni w blasku promieni słonecznych. Zestawienie rdzy z innym elementem stalowym nieulegającym korozji daje poczucie bezpieczeństwa estetycznego i pewności odnośnie do przemyślanych efektów plastycznych (ryc. 1).

„Kontrast, a może coś więcej?”. Interpretacja kosza na śmieci jako elementu małej architektury, niezbędnego we współczesnym życiu dnia codziennego, może stanowić swoisty rodzaj nadinterpretacji. Znaleźć, spojrzeć inaczej to coś, co w zawodzie architekta nie powinno być czymś nadzwyczajnym. Zardzewiało, zepsuło się – śmieć, to klasyczne, typowe skojarzenie. Śmieci nie powinny pozostawać w nieładzie, więc ujmijmy je w ryzy.

Do tego zadania użyto nierdzewnej, polerowanej stali, która nie wymaga konserwacji, dając jednocześnie poczucie pewności, że panujemy nad całością założenia. Czy nie o to chodzi architektom w swoim dziele?

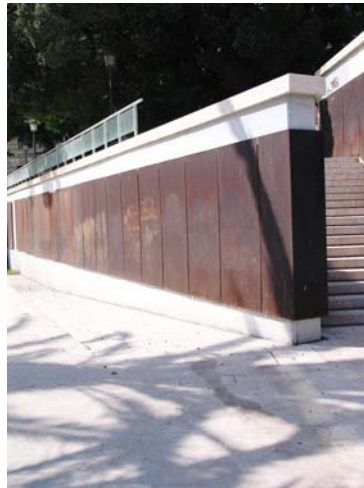
Ryc. 2. Ściana osłonowa ze stali surowej – brak drenaży i absorberów (Alicante – Hiszpania)

Fig. 2. Curtain wall – from common steel lack of drainage and absorbers

Wiedza o niszczącym działaniu uwodnionego tlenku żelaza pozwala na projektowanie i kształtowanie poszczególnych elementów i detali, które w profesjonalny sposób umożliwiają absorpcję nadmiaru tej substancji, nie dopuszczając do jej destrukcyjnego działania na inne towarzyszące elementy.

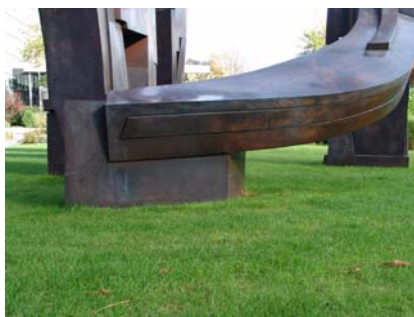
Ryc. 3. Rzeźba ze stali surowej (Frankfurt – Niemcy)  
Fig. 3. Sculpture from common steel

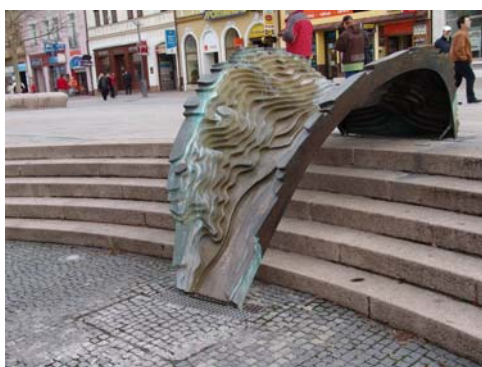
Ryc. 4. Fontanna z brązu (Martin – Słowacja)  
Fig. 4. A bronze fountain

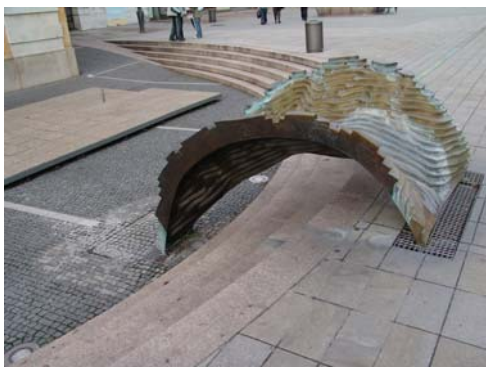
Ryc. 5. Niedrożne separatory tworzą niekontrolowany wyciek  
(Martin – Słowacja)

Fig. 5. Chocked separators make uncontrolled leak

Brak znajomości zjawisk fizykochemicznych i oddziaływania uwodnionego tlenu żelaza doprowadza do zniszczenia powierzchni materiałów o strukturze higroskopijnej (ryc. 5). Elementy kamienne, betonowe czy z tworzyw sztucznych przylegające lub stanowiące swoisty rodzaj oparcia lub podstawy mogą ulec przebarwieniom w wyniku zacieków, co w sposób trwały zeszpeci elementy założenia architektonicznego.

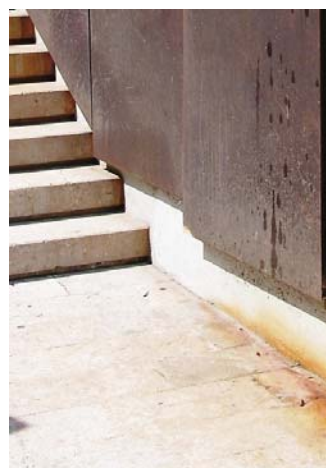
Ryc. 6. Zniszczone schody terenowe przez zacieki ze ściany osłonowej z surowej stali. Brak separatorów i elementów odwodnienia liniowego (Alikante – Hiszpania)

Fig. 6. Damaged terrace stairs by leaks from curtain wall from common steel. Lack of separators and elements of line dehydration

Do podstawowych zagrożeń w stosowaniu elementów z surowej stali należy brak znajomości struktury materiałów towarzyszących. Materiały o podwyższonej higroskopijności i jasnej kolorystyce (wapienie, piaskowce) są z góry skazane na niepowodzenie (ryc. 6).

Wpływ na ich powierzchnię uwodnionego tlenku żelaza jest tak ogromny, że w krótkim czasie doprowadza on do nieusuwalnych przebarwień. W efekcie następuje pogorszenie

walorów estetycznych, objawiające się zaciekami, zmianami fakturalnymi, a w konsekwencji korozją strukturalną materiału.

Aby temu przeciwdziałać, należy stosować wszelkiego rodzaju przekładki, separatory i szczeliny dylatacyjne. Nie bez znaczenia jest stosowanie elementów umożliwiających przechwytywanie w trakcie opadów atmosferycznych nadmiaru wody przez odpowiednie rynienki i drenaże.
