Dariusz Chodkowski, Wiesława Chodkowska

Hipotezy i artefakty. Stratygrafia zespołu dawnego klasztoru oo. Bernardynów w Lubawie

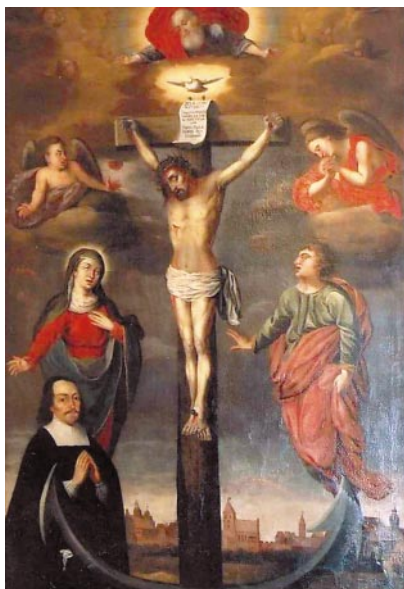
Obraz ołtarzowy. W dole obrazu panorama Lubawy z około 1580 roku. Według tradycji jest to obraz z ołtarza kościoła w Lipach uratowany z pożaru tego kościoła, obecnie przechowywany w muzeum parafialnym w Lubawie

Na obrazie z Lip kościół ma trójkątny szczyt, na tej podstawie przedstawiona sytuacja datowana jest na okres sprzed rozbudowy kościoła, która odbyła się dopiero w latach 1607-1610. Może też (?) przedstawiać stan po rozbudowie klasztoru, której dokonano w 1580 roku, po powtórnym sprowadzeniu do Lubawy bernardynów.

Kościół w Lipach zbudowano po 1586 roku. Dlatego obraz mógł powstać dopiero po tej dacie. Zatem sytuacja przedstawia klasztor przed rozbudową kościoła, ale już po reaktywowaniu przez biskupa Kostkę zakonu Bernardynów w roku 1580.

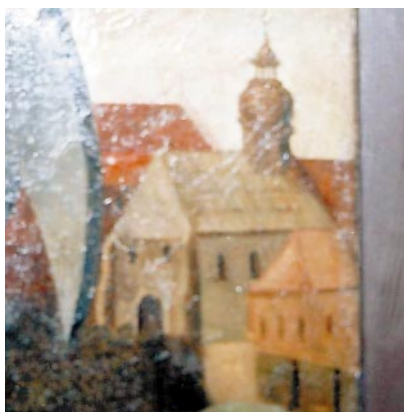
Lipy – obraz ołtarzowy, fragment panoramy z widokiem na zabudowę klasztoru oo. Bernardynów. Klasztor około 1580 roku

Skrzydło klasztorne, równoległe do kościoła, jest czerwone – zapewne ceglane, nietynkowane. Nad szczytową ścianą widać połąć dachową. Dach tego budynku mógł być czterospadowy, a na pewno trójspadowy.

Taki zespół klasztoreny przedstawia obraz ołtarzowy z kościoła w Lipach.

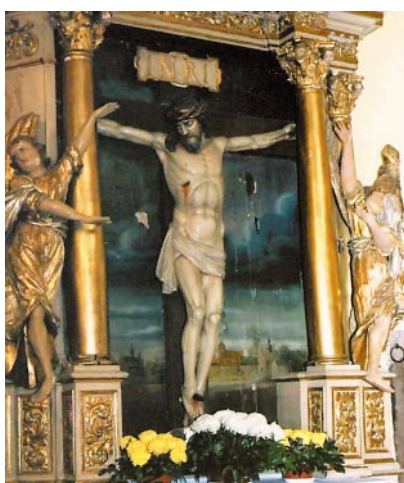
Lubawa – ołtarz św. Krzyża w kościele św. Anny, w dole obrazu panorama Lubawy z około 1655 roku

Budowa ołtarza w kościele św. Anny datowana jest po 1700 r. Na obrazie kościół ma szczyty z barokowymi wolutami. Takie szczyty kościół uzyskał po rozbudowie z lat 1607-1610. Skrzydło klasztorne równoległe do kościoła ma trójkątny szczyt kryty dwuspadowym dachem. Tę formę budynek mógł uzyskać dopiero po 1655 roku. Zatem obraz przedstawia stan po rozbudowie kościoła i po przebudowie południowego skrzydła klasztoru.

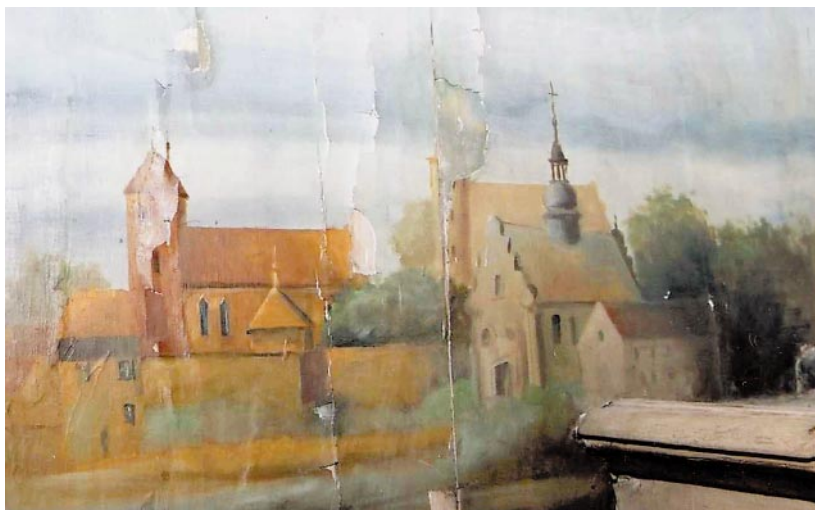
Lubawa – fragment obrazu z ołtarza św. Krzyża w kościele św. Anny, widok na klasztor. Zakończone wolutami szczyty kościoł zyskał dopiero po rozbudowie po roku 1607. Trójkątny szczyt skrzydła południowego klasztoru wskazuje, że jest to stan po 1655 r.

Zespół zabudowy klasztoru po tych pracach przedstawia panorama Lubawy umieszczona w dolnej części obrazu w ołtarzu Krzyża Świętego w kościele pw. św. Anny w Lubawie.

Podczas badań architektonicznych prowadzonych w roku 2006, przy odkrywaniu węzłów w zamurowanym glifie otworu okiennego w ścianie północnej skrzydła południowego (skrzydło to wzniesiono już w pierwszej fazie budowy klasztoru w 1507r.) znaleziono pruski szeląg z wybitym rokiem 1655. Prace budowlane w tej części mogły być prowadzone dopiero po tej dacie. Miejsce odnalezienia szeląga – szew między pierwotnym glifem a późniejszym wypełnieniem w ścianie północnej od strony wirydarza – dowodzi, że dopiero po tym roku dokonano niwelacji wałów ziemnych. Podniesiony poziom terenu przy tym budynku wymusił podniesienie poziomu posadzek oraz nadproży otworów drzwiowych i okiennych w krużganku. Ich reliktów odkryto podczas badań w 2006 r. Zatem przebudowy skrzydła do formy widocznej na obrazie z kościoła św. Anny dokonano dopiero po 1655 roku.

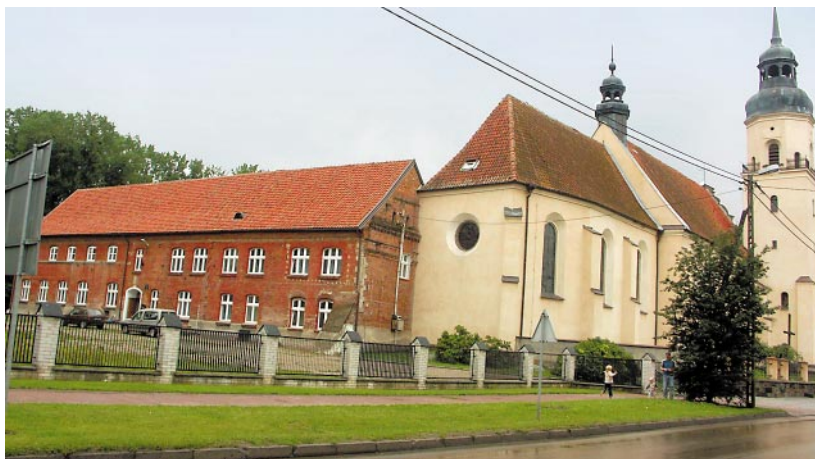
Lubawa – widok na zabudowania zespołu klasztornego, elewacje: północna i wschodnia skrzydła wschodniego klasztoru

Dopiero po nadbudowaniu piętra (w fazie następnej) gzyms ten stał się gzymsem podokiennym. Stan ten obecnie czytelny jest w zachowanej elewacji skrzydła wschodniego.

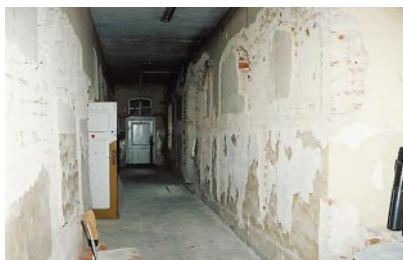
Widok krużganka w skrzydle zachodnim. Z prawej widoczne odkryte podczas badań 2006 r., zwieńczone tukiem koszowym, otwory okienne z krużganka na wirydarz

Badania prowadzone w 2006 roku ukazały różny rytm otworów okiennych i blend w ścianie krużganka od strony wirydarza. Odkrycie to pozwoliło na sformułowanie hipotezy, że krużganek w skrzydle zachodnim wzniesiono w dwu etapach. Etap pierwszy: krużganek wychodzi ze skrzydła południowego w kierunku zachodnim, ma rytm okno – blenda – okno – blenda – drzwi. Etap drugi: kontynuacja budowy krużganka ma rytm okno – blenda –

blenda – drzwi – blenda i widoczny spod dostawionej ściany fragment ceglanych strzępi. Tę etapowość potwierdza różny „skok” przeszł sklepienia nad krużgankiem.

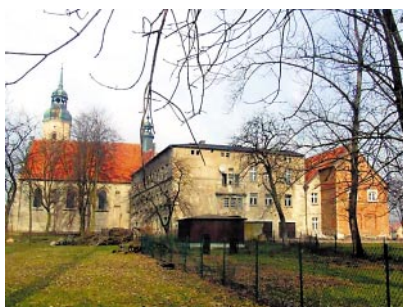
Lubawa – widok na zabudowania zespołu klasztornego, elewacje: południowa skrzydła południowego i zachodnia skrzydła zachodniego

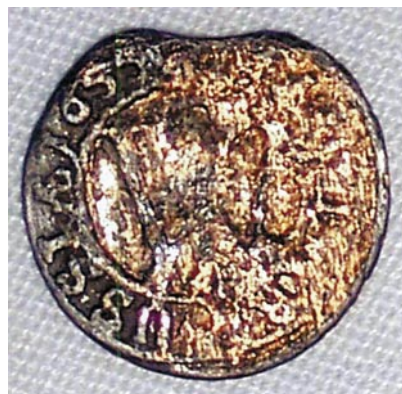
Lubawa – pruski szeląg z datą 1655, znaleziony podczas prac badawczych prowadzonych *in situ*. Rzeczywista średnica monety: 14 mm

Odnaleziona (podczas badań w 2006 r.) moneta mogła być wmurowana wraz z zaprawą dopiero podczas tych prac. Zgubiona po 1655 roku z piaskiem dostała się do zaprawy użytej do zamurowania pierwotnych otworów krużganka.

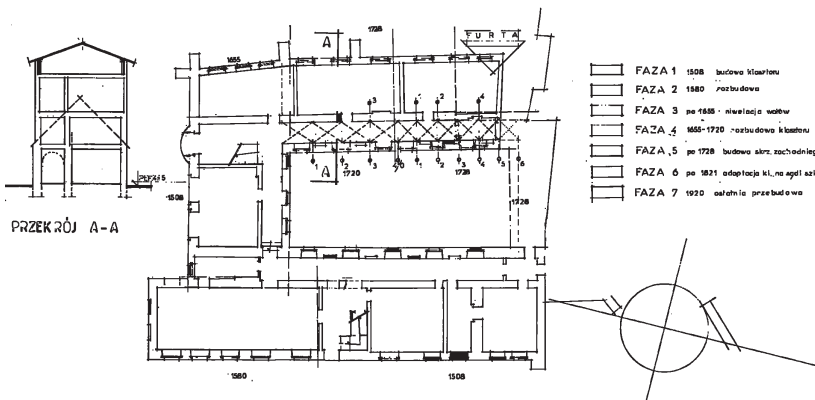
Lubawa – Rzut zespołu klasztornego z określeniami faz budowy

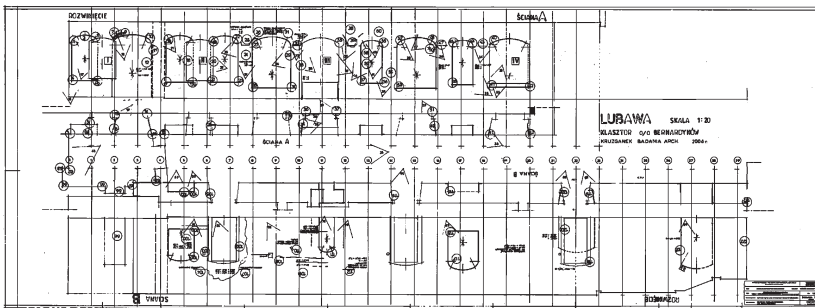
Lubawa – Rozwinięcie ścian krużganek, inwentaryzacja odkrytych podczas prac badawczych prowadzonych w roku 2006, otworów okiennych i blend w ścianie krużganek oraz osadzeń sklepinia

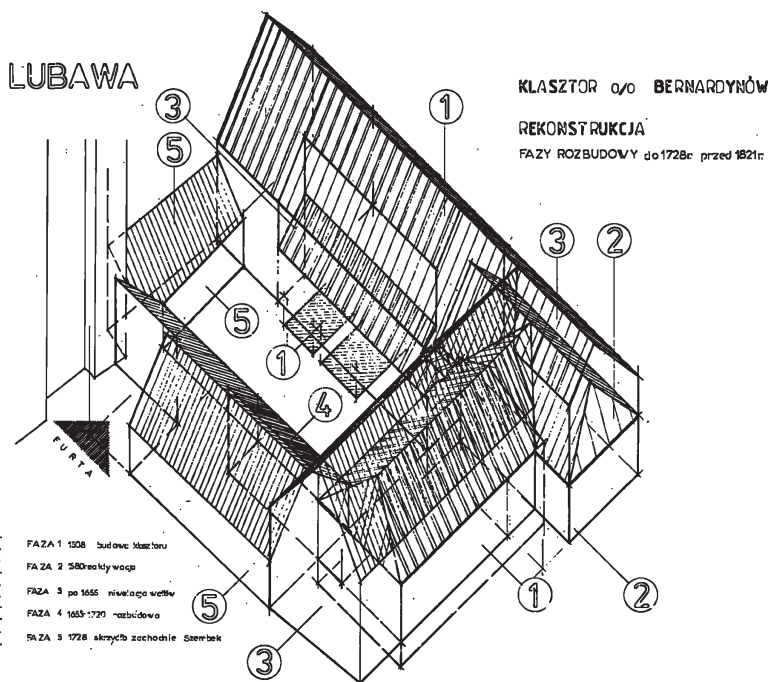
Lubawa – izometria zespołu klasztornego z określeniami faz budowy
