Zbigniew Wikłacz*

Wilgoć w budynkach zabytkowych

Dampness in heritage buildings

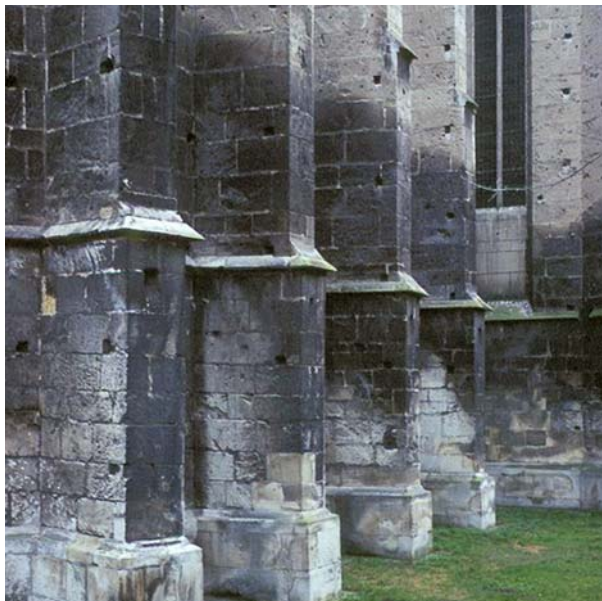
Ryc. 1. Zawilgocenie muru spowodowane podciąganiem kapilarnym wody od gruntu

Fig. 1. Wall dampness caused by suction of water by capillary action from the ground

Zawilgocenie, którego źródłem jest woda przesączająca się od gruntu (ryc. 1), charakteryzują następujące cechy:

- może pojawiać się w różnych okresach roku,
- nie występuje wyżej niż 2 do 3 m ponad poziomem terenu,
- nasącza całą grubość muru,
- ustępuje po kilku latach od zlikwidowania przyczyny.

Damp originating from water filtering up from the ground (fig. 1) is characterised by the following features:

- it can appear at different times during the year,
- it does not appear higher than 2 or 3 m above ground level,
- it saturates the whole wall thickness,
- disappears after a few years when the cause is eliminated.

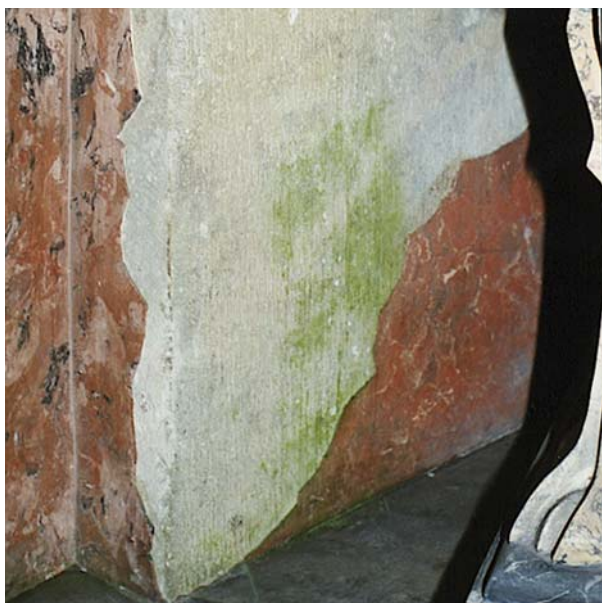
Ryc. 3. Uszkodzenia dekoracji oraz wykwity biologiczne na zawilgoconej ścianie

Fig. 3. Damage to decorations and biological blooms on a damp wall

Irrespective of the source, the consequence of too much damp in the building – given favourable thermal conditions and lack of ventilation – can also be the appearance of micro-organisms (fig. 3), which impact negatively on both the heritage building and the health of its users.

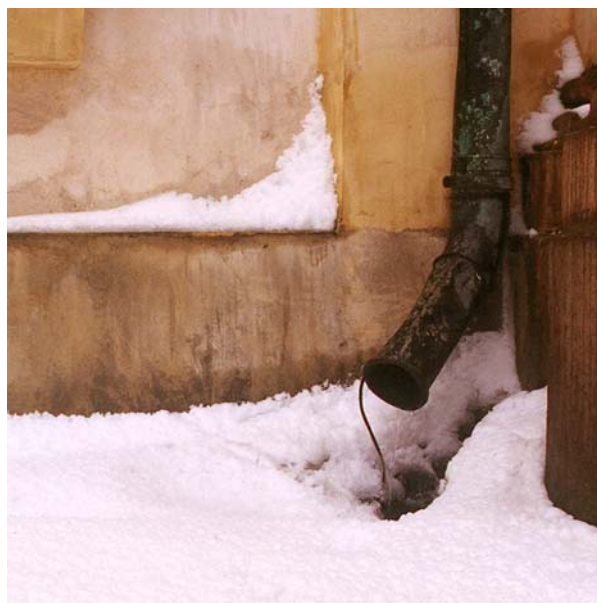
Ryc. 4. Często spotykane wadliwe rozwiązanie odprowadzenia wody z dachu

Fig. 4. Frequently encountered faulty solutions for water outflow from the roof
