Powojenne zniszczenia architektoniczne jako żywa pamięć i symbol jedności - studium przypadku Vukovaru w Chorwacji

Post-War Architectural Damage as Living Memory and Symbol of Unity: Case Study of Vukovar, Croatia

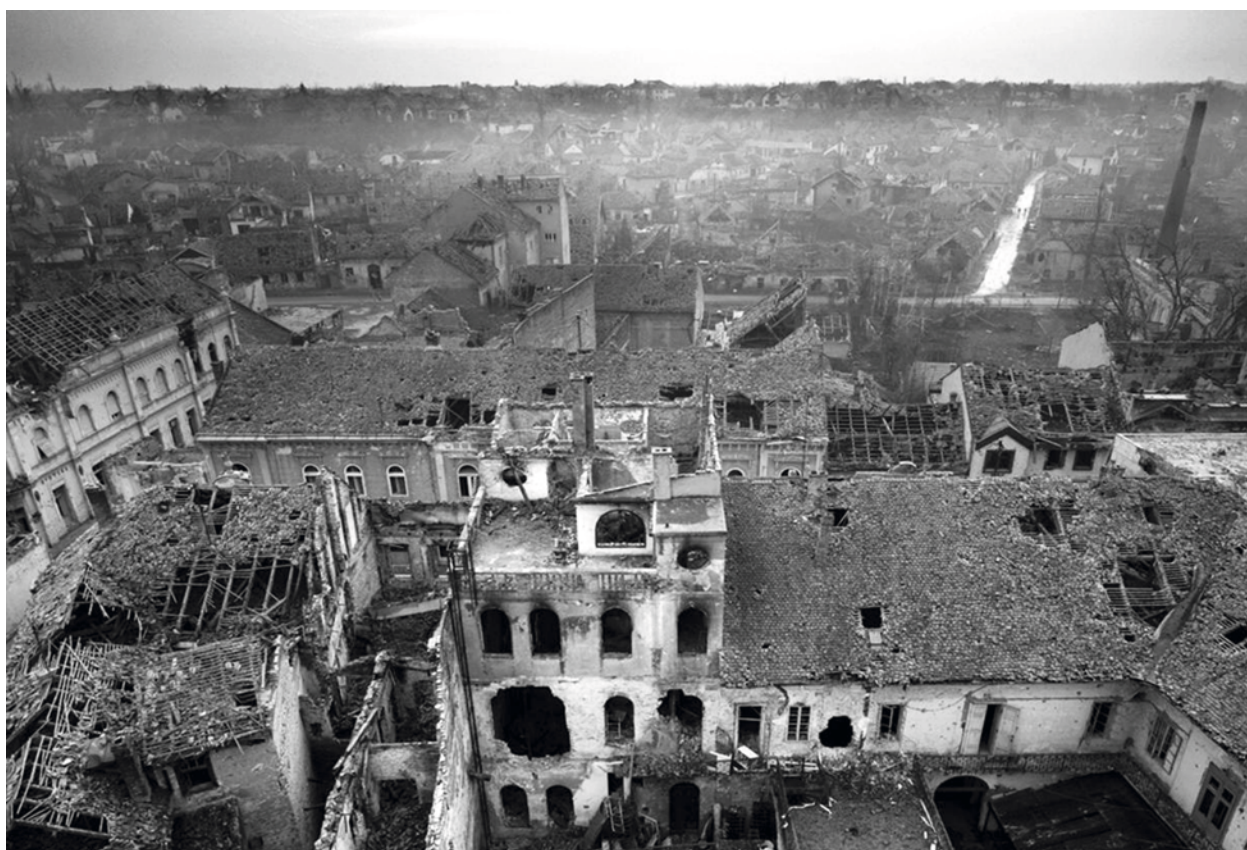
III.1. Devastation of Vukovar during the war, source: [<https://vojnepovijest.vecernji.hr/media/img/83/bf/6129003bdaabc150bcc3.jpeg>] access: 21.03.2024

The conflict, known as the Battle of Vukovar, was the largest and bloodiest engagement of the Croatian War of Independence, lasting 87 days from 25 August 25 to 22 November 1991. The city was relentlessly besieged by the Yugoslav People's Army, supported by Serbian paramilitary units. The conflict ended with the defeat of the local National Guard Corps, significant damage to Vukovar, and numerous atrocities committed against the Croatian population. Approximately 900 defenders perished during the siege, with an additional 600 succumbing to mass war crimes post-capture. In addition, around 1,000 Croatian defenders lost their lives in skirmishes surrounding Vukovar. The conflict also claimed the lives of approximately 1,000 civilians, while around 7,000 Croatian civilians and soldiers were incarcerated in Serbian prison camps and subjected to various forms of abuse, including severe cruelty. The battle of Vukovar was a significant military setback and a poignant loss for Croatia. The city was not regained until 1998, as stated by Marijan in 2002. The city was demolished after numerous battles and bombings.

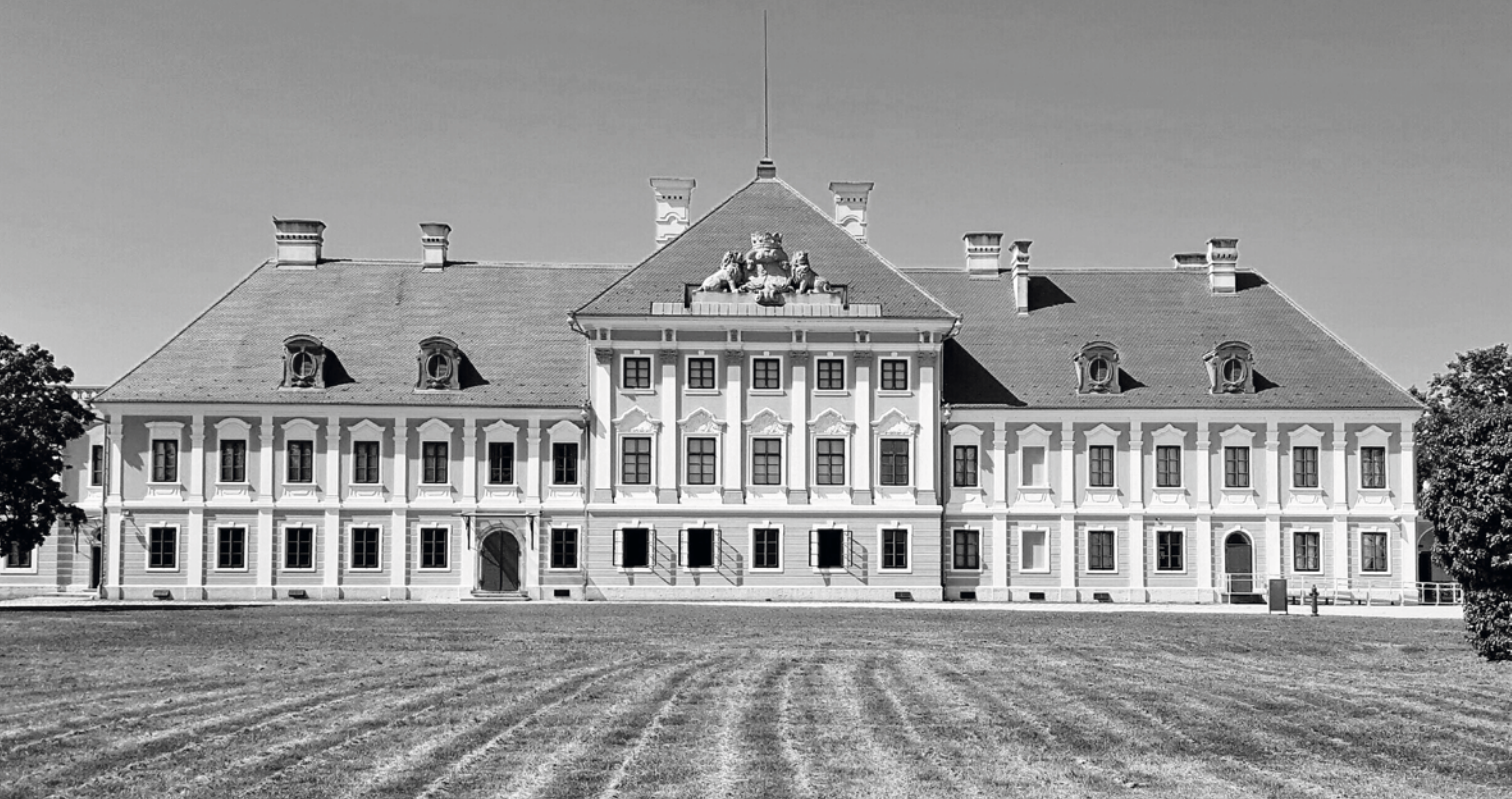
III. 2. Reconstruction of Eltz Manor, author: Stjepko Krehula, source: [https://hr.wikipedia.org/wiki/Dvorac_Eltz_u_Vukovaru#/media/Datoteka:Vukovar_Dvorac_Eltz_SK.jpg] access: 21.03.2024

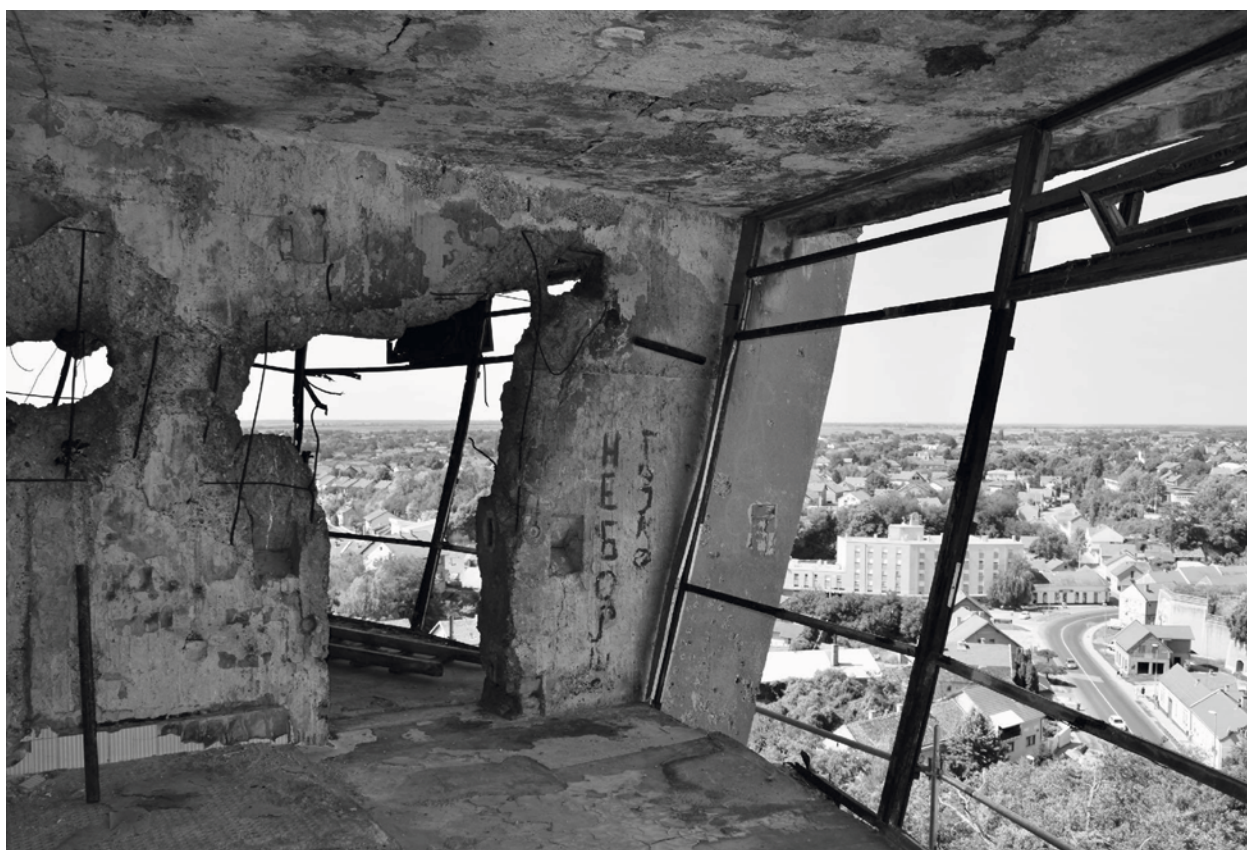
III. 3. Damage to Water Tower, photograph taken before the reconstruction work began. Author: Tena Knezevic, source: personal archive of the author, Antonio Nevescanin

the Water Tower suffered significant structural damage, which exacerbated the complexity of the restoration process. In addition, its architectural significance was questioned due to its former function, form, and volume. Functionally obsolete, the original purpose of the structure is no longer considered essential and is considered irreparable. Furthermore, its volumetric configuration imposes constraints on the accommodation of various adaptations for new functions, further complicating the restoration endeavour. Throughout the reconstruction process, the Water Tower became a focal point of both architectural deliberation and public discourse, generating a wealth of ideas and proposals. However, a consensus emerged that deemed all such proposals inadequate. In the early 2000s, a key decision was made to repurpose the water tower as a memorial to the victims of the conflict, but without any other design direction. Subsequently, efforts were made to strengthen the structural integrity of the tower (Nadilo, 2004), which had suffered significant damage due to wartime devastation.

In 1991, in the midst of the conflict for Vukovar, the Water Tower suffered extensive damage inflicted by Serbian forces. Exposed to some 640 enemy projectiles, it became a symbol of the city's endurance and resilience. Throughout the 87-day siege, Ivica Ivanik, then 23 years old, bravely raised the Croatian flag on the water tower amid a barrage of shells. He was later joined by Hrvoje Dzalto in this courageous act of defiance (Lepan, 2012). In the midst of the shelling during the Croatian War of Independence, the Water Tower suffered significant structural deformations, tilting approximately 70 cm sideways. As a result, the tower assumed an elliptical configuration, which meant the irreversible loss of its original circular shape.

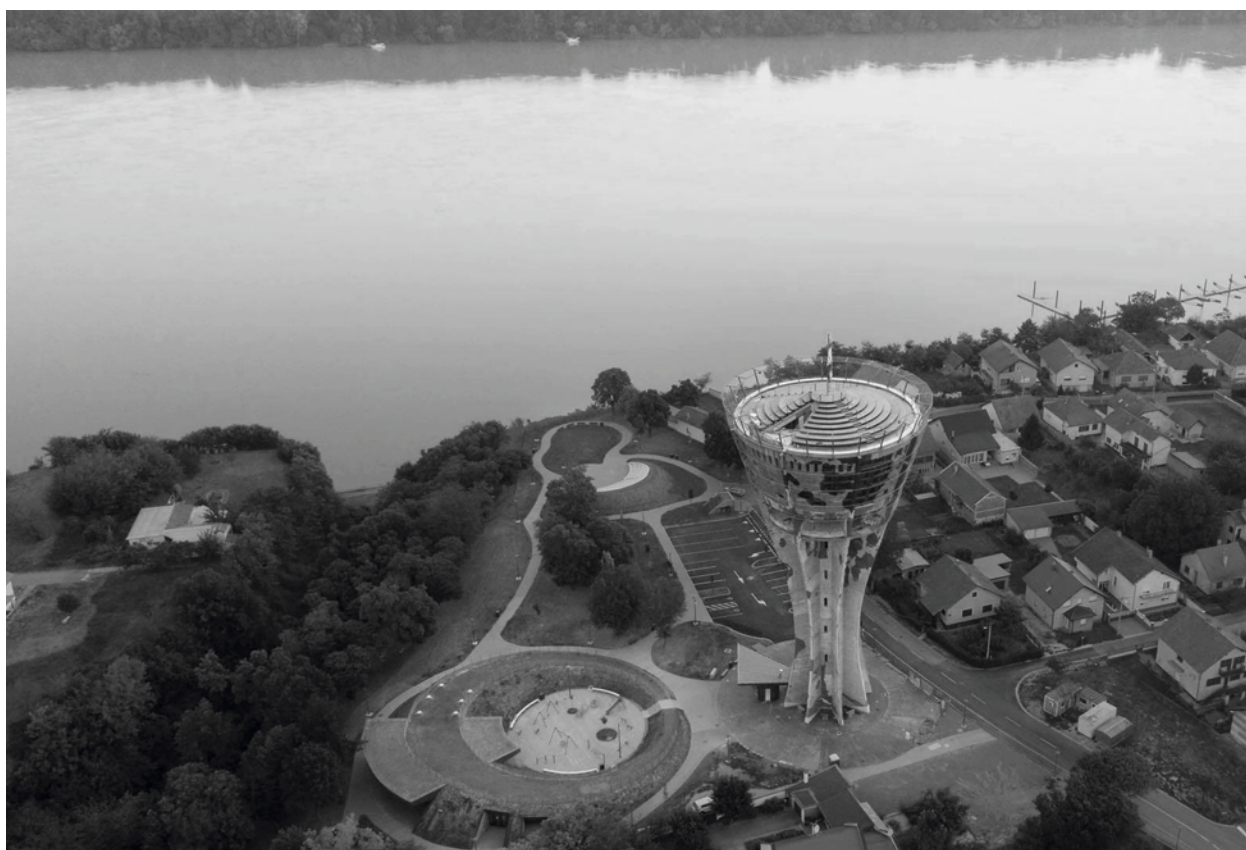
III. 4. Water Tower after adaptation and reconstruction, source: [<https://branieljski.hr/wp-content/uploads/2020/11/vodotoranj-vukovar-8-810x455.jpg>] access: 21.03.2024

in the existing structure of the water tower, particularly its exterior appearance. The architects sought to preserve the original aesthetic integrity of the tower while bringing new vitality to the surrounding environment. Accordingly, their proposal included the development of a park with amenities such as a children's playground, auditorium, and café. The overall goal, as defined by the architects, was to revitalise the area and restore its liveability while preserving the water tower as a poignant emblem of its historical significance. In a strategic move to ensure harmony with the tower's presence, all additional functions were meticulously integrated, partially underground and seamlessly levelled with the terrain. This approach gave these facilities a subdued presence more akin to landscape features than stand-alone architectural elements, minimizing any visual disruption to the tower itself.

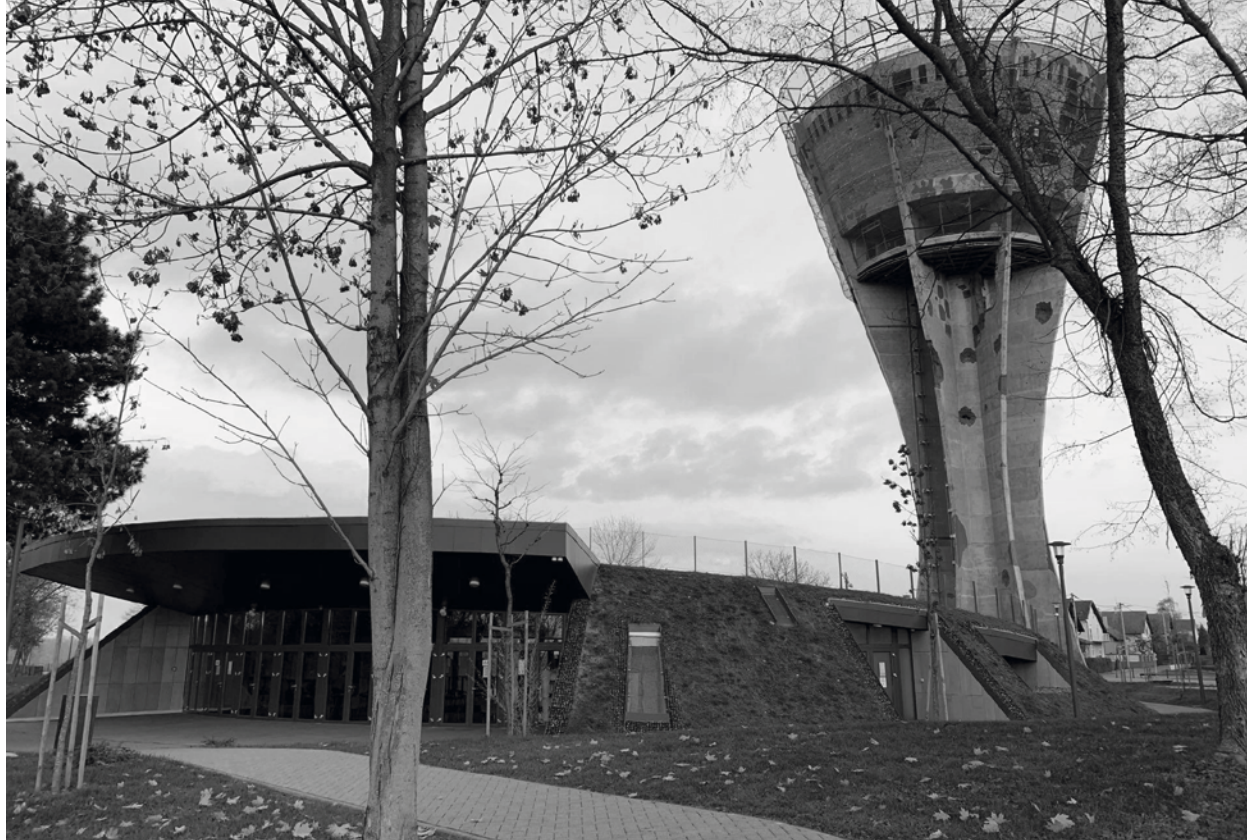
II. 5. Strefa wejściowa do Wieży Ciśnień, po rekonstrukcji, autor: Tena Knezevic, źródło: archiwum osobiste autora, Antonio Nevescanin
 III. 5. Water Tower entrance area, after reconstruction, Author: Tena Knezevic, source: personal archive of the author, Antonio Nevescanin

At the entrance there is an information desk where tickets and souvenirs are sold. From there, a glazed panoramic elevator on the outside of the water tower, facing the Danube and the city centre, takes visitors up to the memorial room and observation deck. The memorial room can also be reached via a restored staircase inside the tower's supporting roller. There are seven screens in the memorial room, each of which shows an important part of Vukovar's wartime past. Thus, every visitor will be able to see the course of the Homeland War and the Battle of Vukovar on animated maps, photographs of Vukovar's defenders that will revive memories of their incredible courage, a review of the difficult journey of Vukovar's exiled citizens to return to their town after the peaceful reintegration of the Croatian Danube, The story

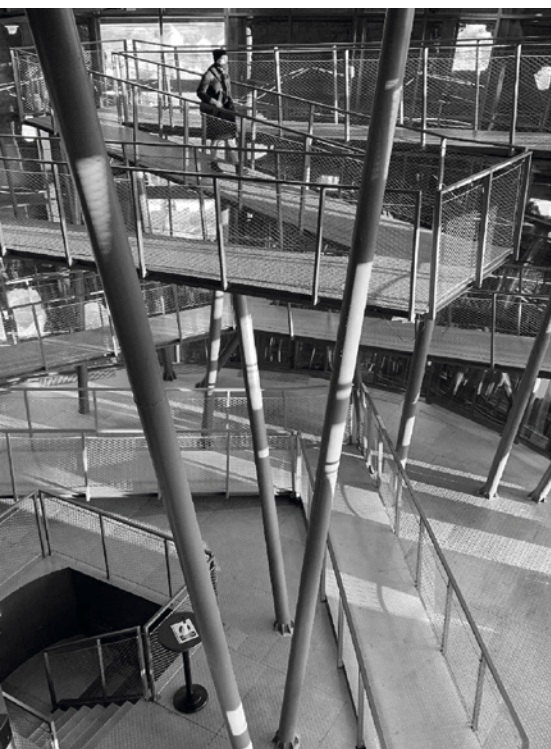
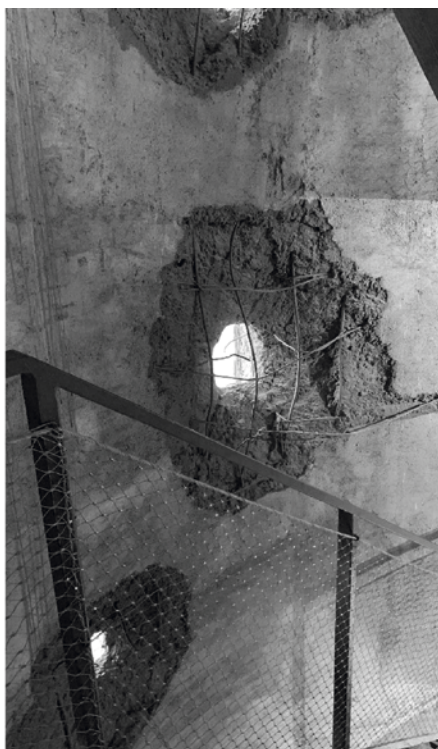
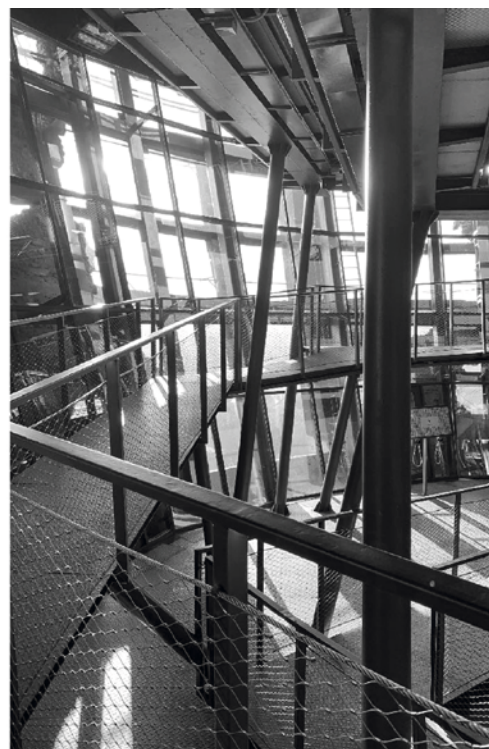
III. 6. Water Tower interior after reconstruction, Author: Tena Knezevic, source: personal archive of the author, Antonio Nevescanin

From the memorial room, a 200 m long memorial path made of steel slowly ascends, symbolizing the march of the Vukovar veterans to freedom. Every step along the path, which reaches the vault of the water tower, reveals new damage to the concrete structure caused by the devastating impact of the rockets that hit and damaged it during the 1991 war. The path leads to the lookout point at the top of the water tower, where in the centre there is a mast with the Croatian flag (Pintaric, 2020). The reconstruction of the Water Tower selectively addressed structural imperatives essential to ensuring the building's stability and safety, while deliberately preserving the scars of projectile damage sustained during the conflict. Bullet holes were left untouched, serving as visceral reminders of the tower's tumultuous past. Repairs were made only to areas where structural integrity was compromised or posed a danger to individuals. Most importantly, the repairs were made in a way that intentionally preserved their visibility, underscoring a commitment to authenticity and historical integrity. Each element, whether exterior features or interior components such as the steel walkway leading to the summit, has been meticulously designed to clearly convey its contemporary, recently integrated status. In particular, a deliberate effort has been made to ensure a distinction between the original structure and the contemporary additions within the water tower.

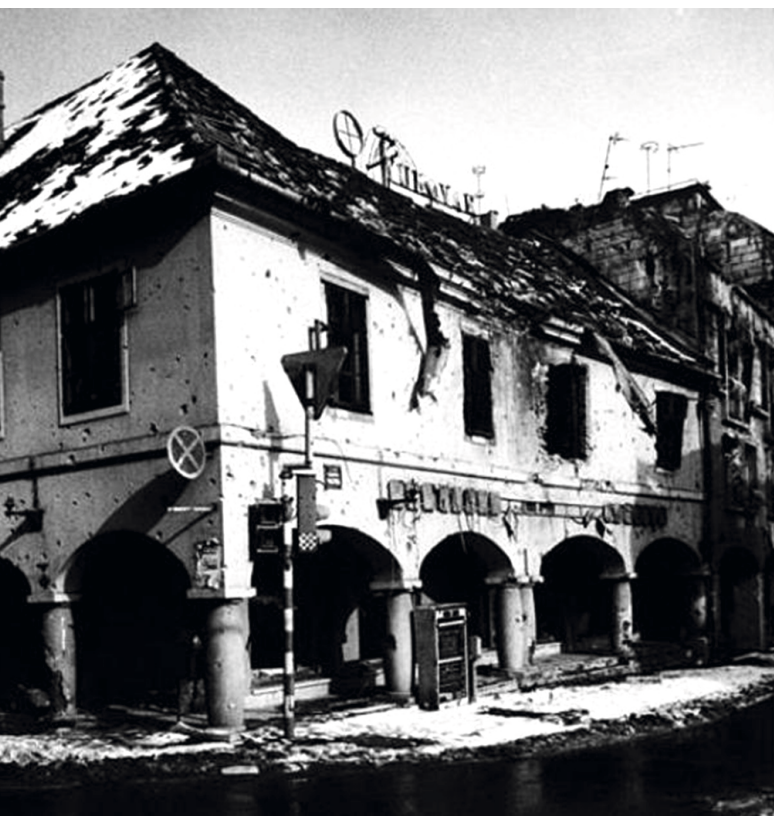
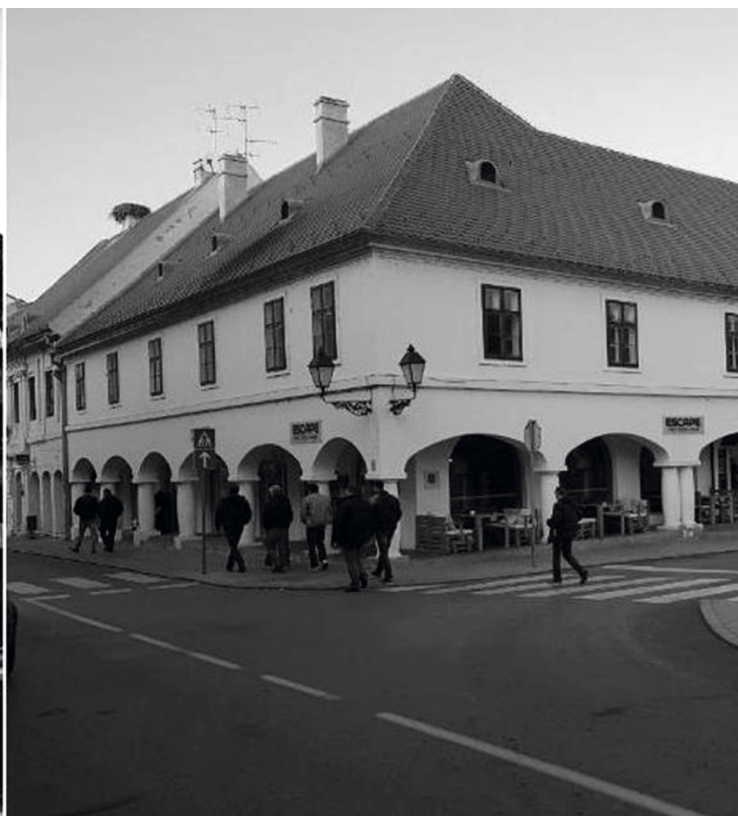
Il.7. Rekonstrukcja w Vukovar, zdjęcie po wojnie i w czasach współczesnych, autorzy:Vladimir Cervenka, Branimir Bradaric, źródło: Vecernji List
 Ill. 7. Reconstruction of the city matrix in Vukovar, after the war and recently, Authors: Vladimir Cervenka, Branimir Bradaric, source: Vecernji List
