**Citation:** Arno, M., (2025). Adaptive Reuse of Religious Buildings for Housing in the Netherlands: Conditions, Challenges, and Future Prospects/ Adaptacja obiektów sakralnych do funkcji mieszkaniowych w Holandii – uwarunkowania, ograniczenia i perspektywy transformacji. *Środowisko Mieszkaniowe/ Housing Environment*, 54, pp. 4–24, <https://doi.org/10.2478/he-2025-0026>

# Adaptive Reuse of Religious Buildings for Housing in the Netherlands: Conditions, Challenges, and Future Prospects

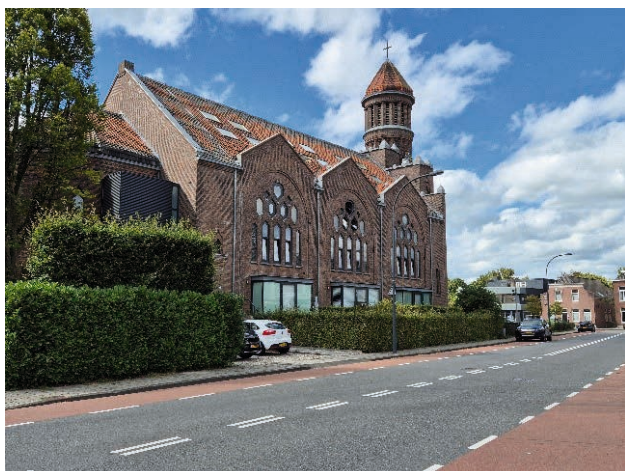
III. 1. Former Church of the Immaculate Conception of the Blessed Virgin Mary, Waalwijk, the Netherlands. Street view, 2024. Source: Maria Arno

The adaptation of the former church for residential purposes required substantial interventions in the historic fabric of the building. The scope of work included renovation of the facades, replacement of the roof truss structure and roofing, repair and sealing of windows and doors, and the construction of a steel load-bearing framework to support new floors, a staircase leading to the upper levels, and an elevator shaft (Website of the Cultural Heritage Agency of the Netherlands. Roman Catholic Church of the Immaculate Conception of the Blessed Virgin Mary in Waalwijk). In addition, a new sanitary system was installed, and the existing floors on all levels were replaced.

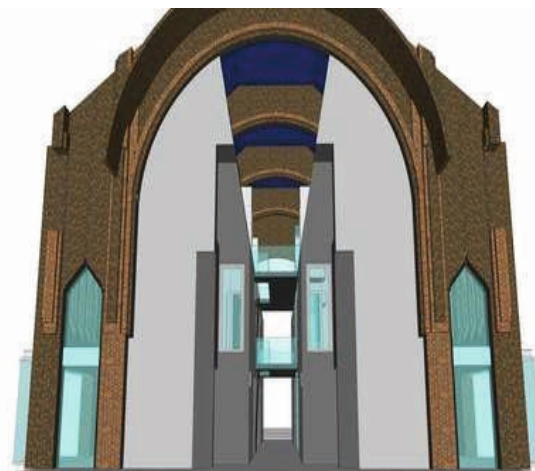
III. 2. Visualisation of the adaptive reuse project of the Church of the Immaculate Conception of the Blessed Virgin Mary, Waalwijk, the Netherlands, converted into residential use. Source: <http://www.glmvansoestarchitect.nl/projecten/transformatie.html> [access: 16.12.2024]

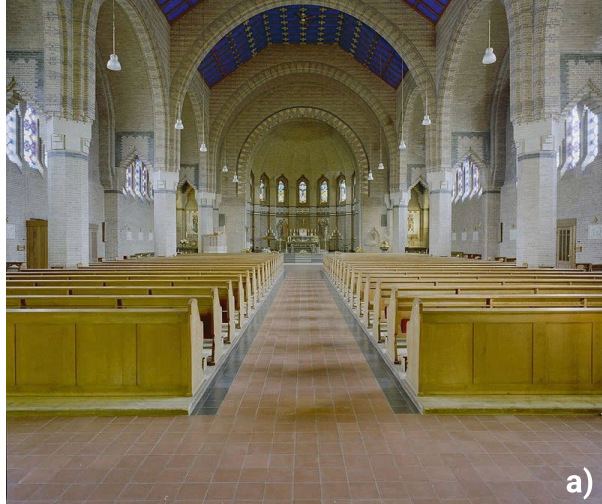
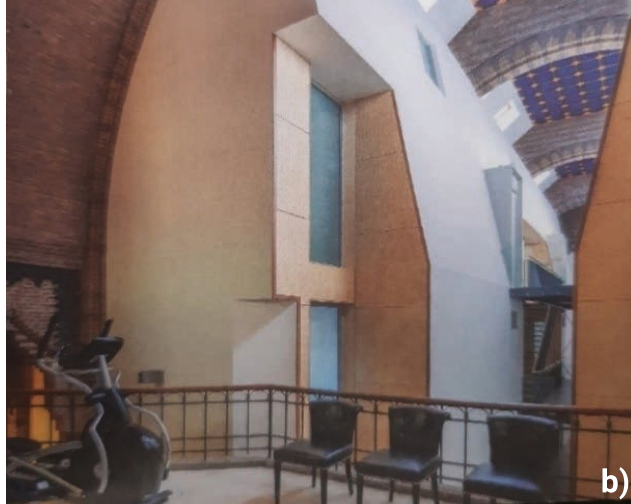
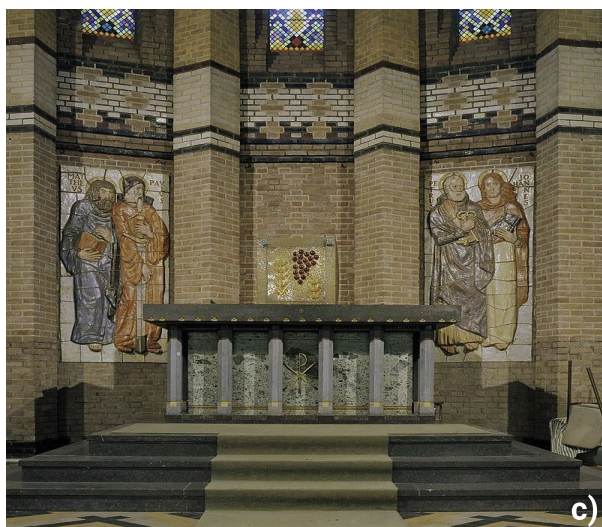
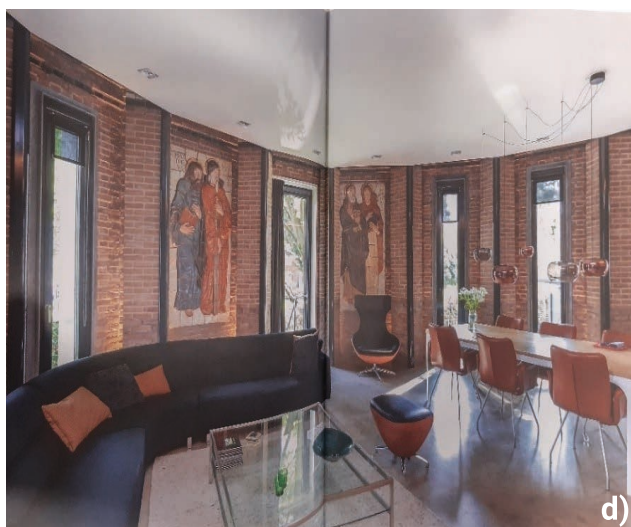
III. 3. Interiors of the Church of the Immaculate Conception of the Blessed Virgin Mary in Waalwijk, the Netherlands. 3a – view facing the presbytery prior to adaptation, 2012. Source: [https://commons.wikimedia.org/wiki/Category:Onze-Lieve-Vrouw\\_Onbevlekt\\_Ontvangenkerk\\_\(Waalwijk\)](https://commons.wikimedia.org/wiki/Category:Onze-Lieve-Vrouw_Onbevlekt_Ontvangenkerk_(Waalwijk)) [access: 16.12.2024]; 3b – view towards the former presbytery from the organ loft, 2020. Source: (Reinstra, Strolenberg, 2020); 3c – view towards the altar and presbytery prior to adaptation, 2012. Source: [https://commons.wikimedia.org/wiki/Category:Onze-Lieve-Vrouw\\_Onbevlekt\\_Ontvangenkerk\\_\(Waalwijk\)](https://commons.wikimedia.org/wiki/Category:Onze-Lieve-Vrouw_Onbevlekt_Ontvangenkerk_(Waalwijk)) [access: 16.12.2024]; 3d – view towards the former presbytery, adapted as a garden access from the apartment, 2020. Source: (Reinstra, Strolenberg, 2020)

The new functional structure was introduced through a self-supporting steel frame supporting the floors and staircases, thereby minimizing intervention in the historic fabric. To improve daylight access, frosted-glass windows set in aluminium frames were installed. The interior was subdivided into units of varying size, ranging from studio apartments to duplexes. Selected architectural features were preserved as references to the original religious use, including vaults, arched windows, mosaic fragments, and decorative wall panels (III. 3c, 3d). The former organ loft was adapted as a communal space, enabling visual appreciation of the coffered ceiling with blue panels evoking a starry sky (III. 3a, 3b).

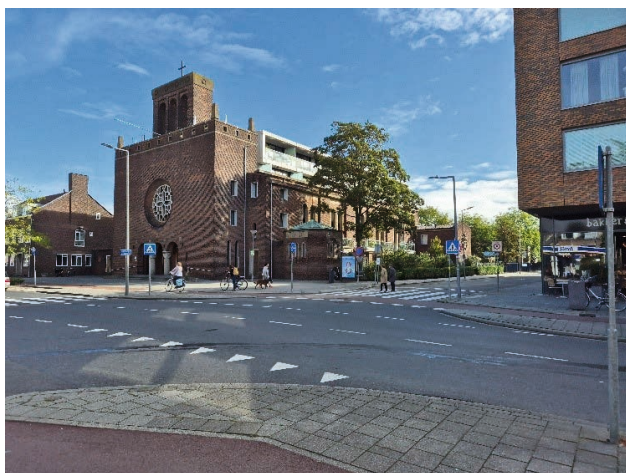
Ill. 5. Former Church of Our Lady of Perpetual Help, viewed from Baumannlaan street, Rotterdam, 2024. Source: Maria Arno

The most substantial architectural intervention was the removal of the original roof structure and the addition of two new storeys constructed in concrete and glass. Within the former nave, the interior was subdivided into three residential levels, supplemented by two further floors above. This reconfiguration yielded a total of 33 dwellings: 29 located within the church volume – including four penthouses on the uppermost level – and four situated in the former parish house, which was additionally adapted for commercial use (Ill. 6).

Modern architectural elements were introduced as part of the transformation. Glass balconies were incorporated on the upper floors, while several stained-glass windows were replaced with clear glazing that preserved their original geometric frames. The roof extension, accommodating eight penthouses, was deliberately conceived to appear as though it were “hovering” above the historic structure, thereby establishing a contemporary architectural gesture in dialogue with the original fabric (The Website of the Transformation of Baumann Church in Rotterdam).

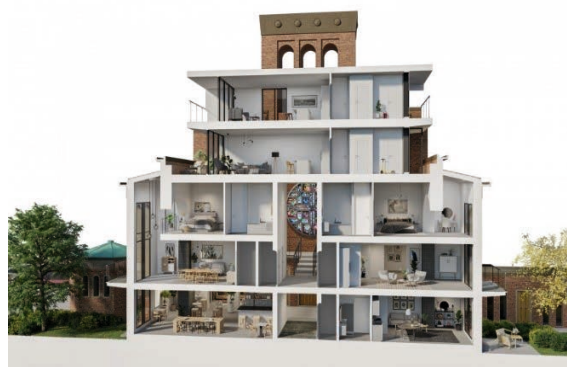
Ill. 6. Cross-section of the adaptation project of the former Church of Our Lady of Perpetual Help in Rotterdam into residential use. Source: <https://www.hoyt.nl/nl/projecten/architecten/63/transformatie%20Baumannkerk%20Rotterdam> [access:02.09.2025]

On the ground floor, additional door openings were created to enhance natural lighting and provide access to the garden. The foundations were reinforced with piles, and new partition walls were aligned with the original structural axes to define the apartment layout. Ground-floor units were provided with private gardens or terraces, while upper-level apartments benefited from roof terraces or balconies.

additional storeys required reinforcement of the foundations and load-bearing elements, ensuring structural stability while preserving the building's heritage values (The Website of the Transformation of Baumann Church in Rotterdam).

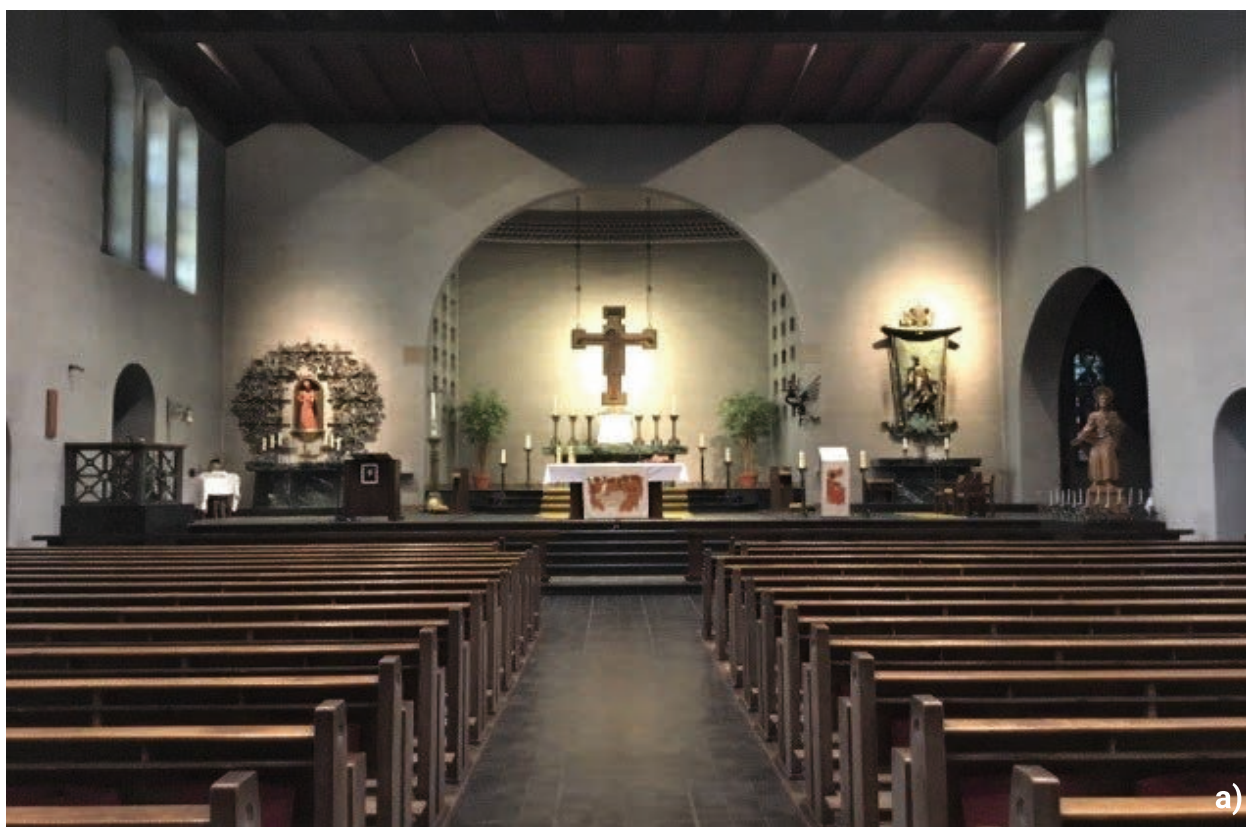
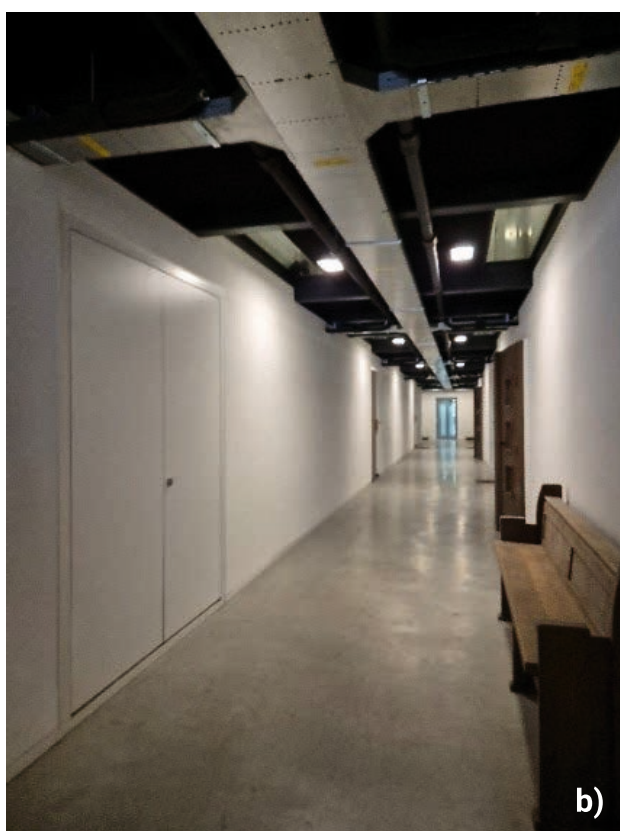
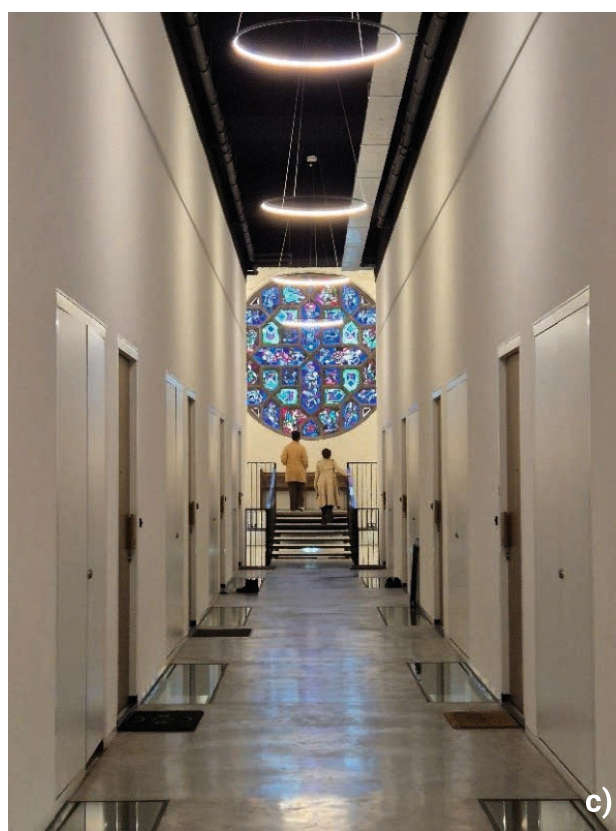
III. 7. Interior of the Church of Our Lady of Perpetual Help, Rotterdam. 7a – interior of the Church of Our Lady of Perpetual Help before adaptation, 2015. Source: <https://www.bernadetterotterdam.nl/2019/06/20/> [access: 24.08.2024]; 7b – view toward the former presbytery, with a lift and emergency staircase located at its centre, 2024. Source: Maria Arno; 7c – first-floor view of the rose window in the front facade, 2024. Source: Maria Arno
